REPORTE FOTOGRÁFICO

ACTIVO: TRAMO 01 - TALLERES Y COCHERAS

ESPECIALIDAD: AMBIENTAL

CORTE DEL: 2024-03-22 AL 2024-04-02

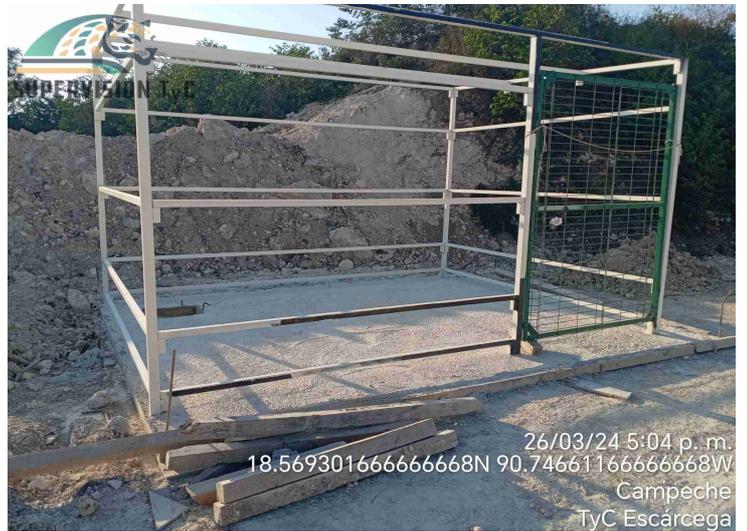
La contratista CMR, no cuenta con un almacén de RP, como lo indica la NOM-052-SEMARNAT2005- características y especificaciones.

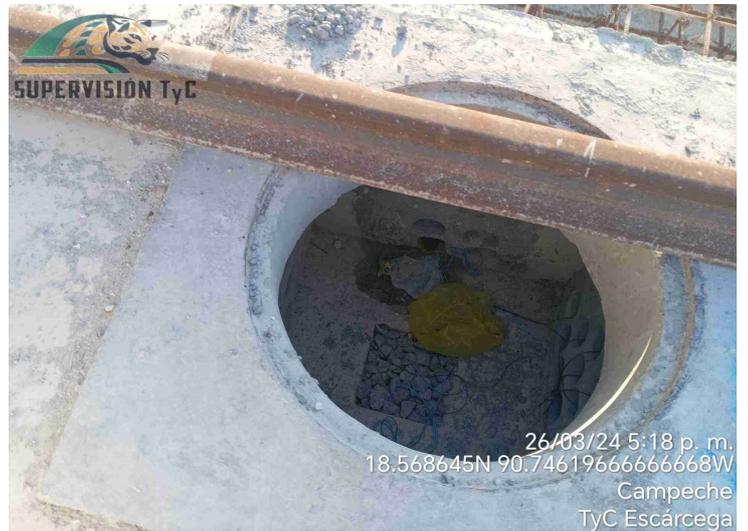
Se le externa a CMR, sobre colocar delimitación al registro, por algún accidente que se pueda generar.

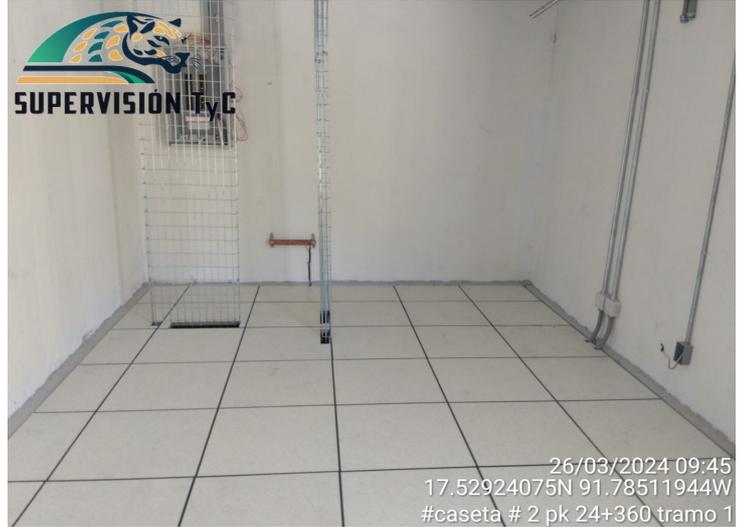
Piso falso colocado en sala SIG-COM

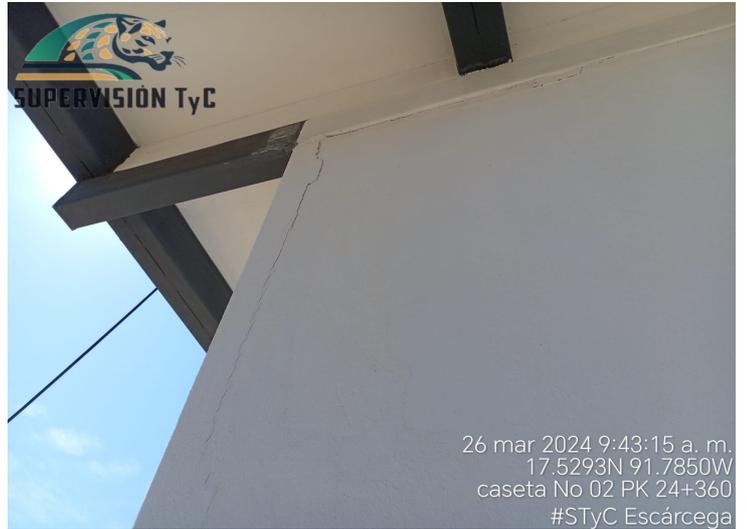
Sin atender grietas en muro de panel prefabricado (murotech)

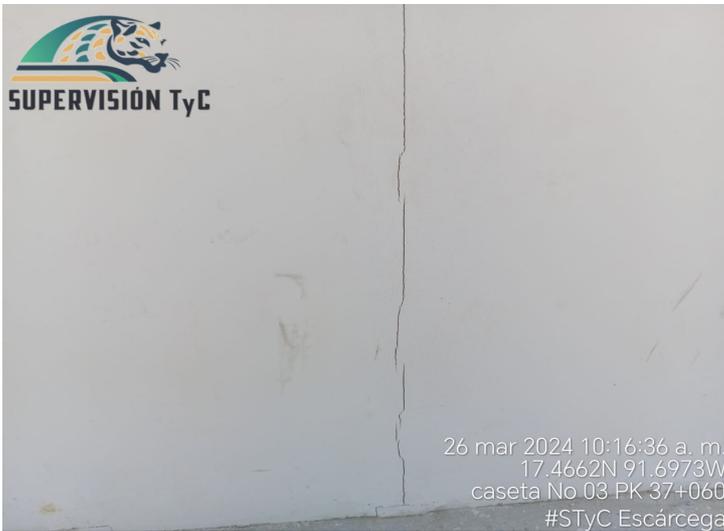
Sin atender grietas en muro de panel prefabricado (murotech)

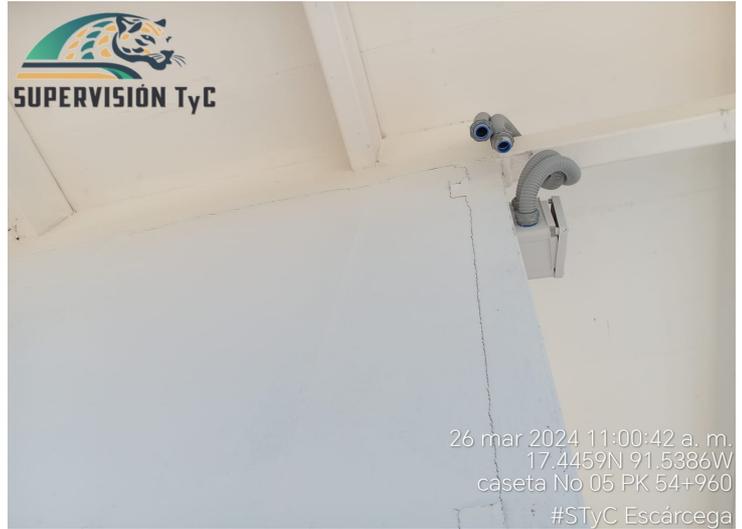
Sin atender grietas en muros de panel prefabricado (murotech)

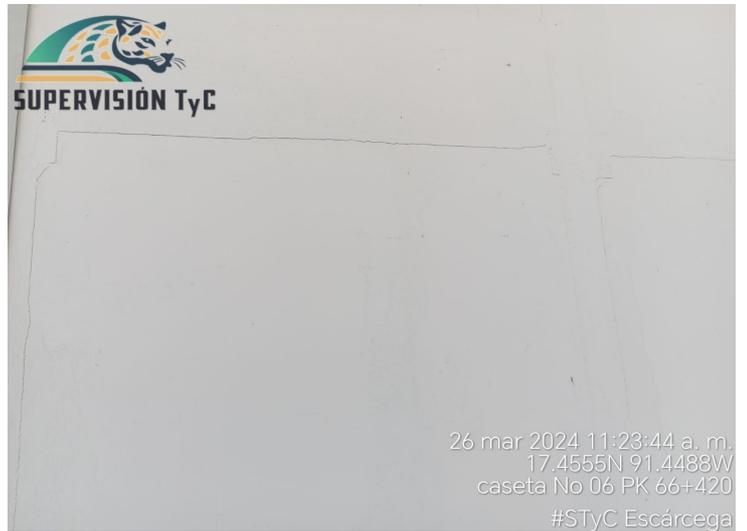
Sin atender grietas en muro de panel prefabricado (murotech)

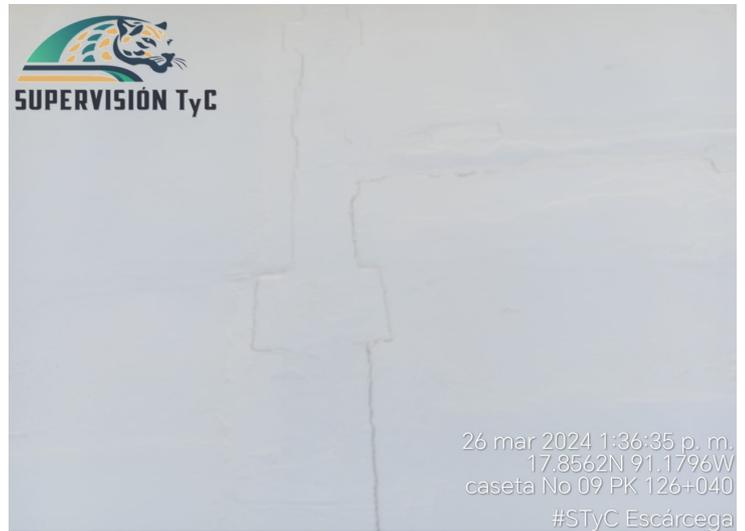
Sin atender grietas en muros de paneles prefabricados (murotech)

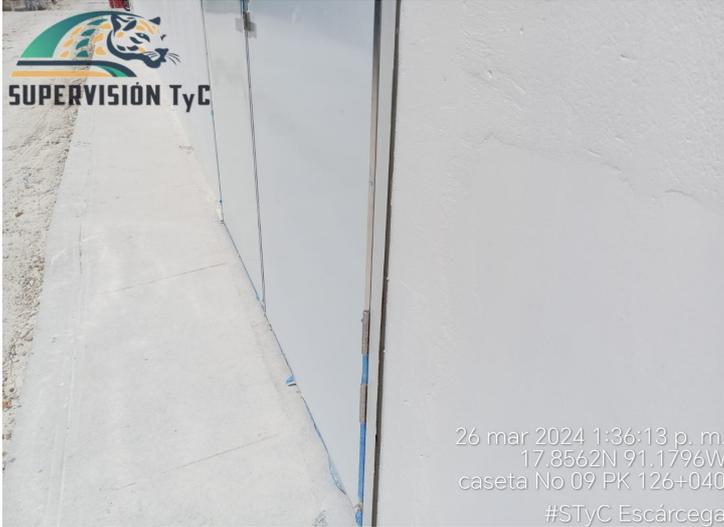
Corregir instalación de marcos metálicos para puerta de acceso a sala SIG-COM

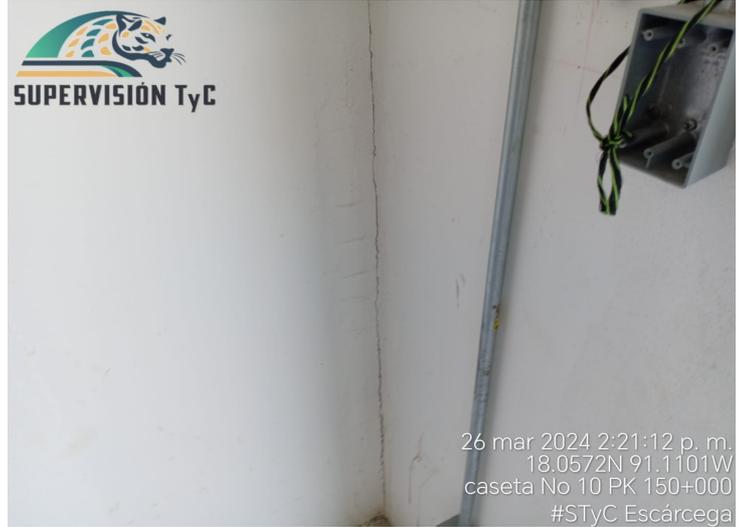
Sin atender grietas en muro de paneles prefabricados (murotech)

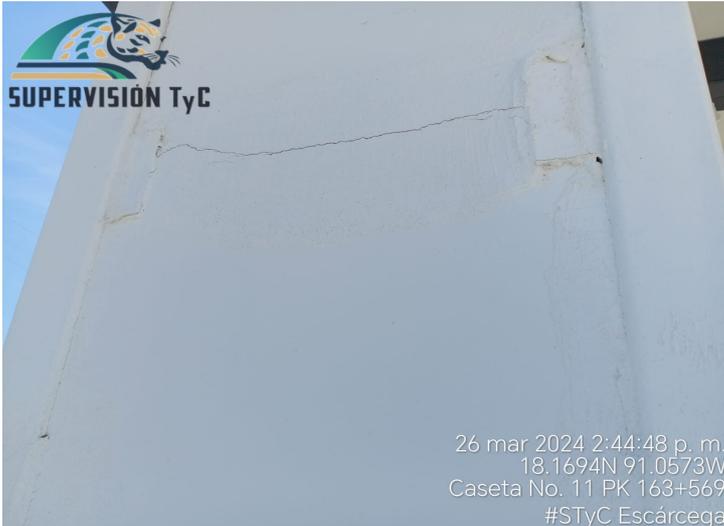
Sin atender grietas en muro de paneles prefabricados (murotech)

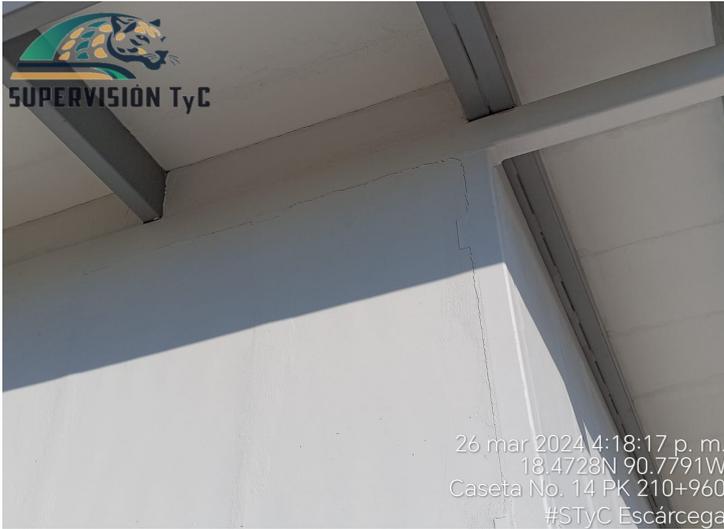
Sin atender grietas en muros de paneles prefabricados (murotech)

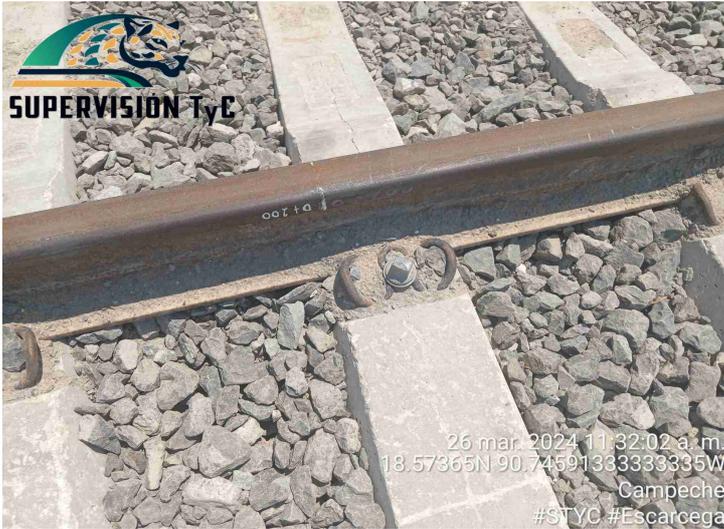
Se localiza fractura en durmiente vía ladero 0+200.
