*Diseño, Gerencia y Construcción s.a. de c.v.
Ingeniero Asesor, Monetización Autopista México – Puebla.*

**INFORME TRIMESTRAL DE LAS CONDICIONES DE OPERACIÓN DE LA VÍA
INCLUYENDO LAS RECOMENDACIONES DEL INGENIERO ASESOR (1/4).**

**PRIMER INFORME TRIMESTRAL 2023.
CLAVE DE INFORME: TRIADA/CI-2849/INFO/COND-OP-01-23.
FECHA: JUNIO 2023.**

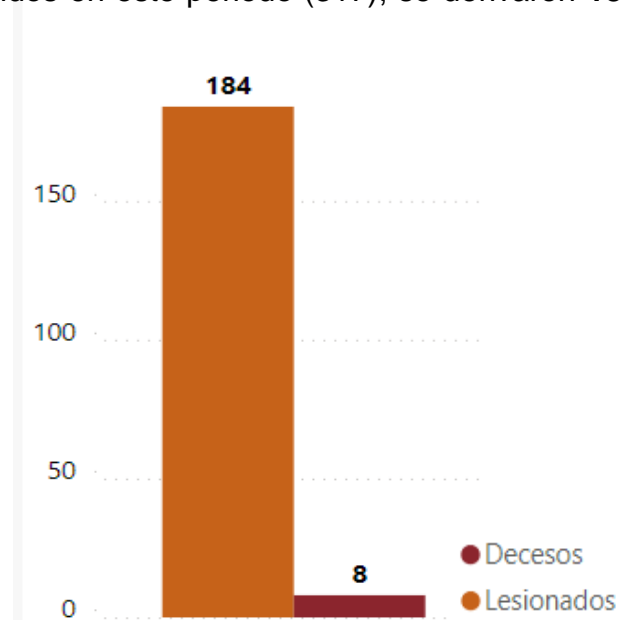
Gráfica 8. Víctimas de siniestro en Autopista.
Periodo: enero – marzo 2023

Por otra parte, del total de siniestros ocurridos en este periodo (317), se derivaron **184 lesionados y 8 decesos.** (Ver Gráfica 8)

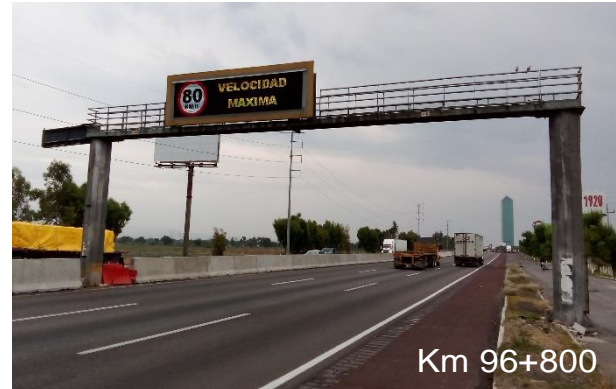
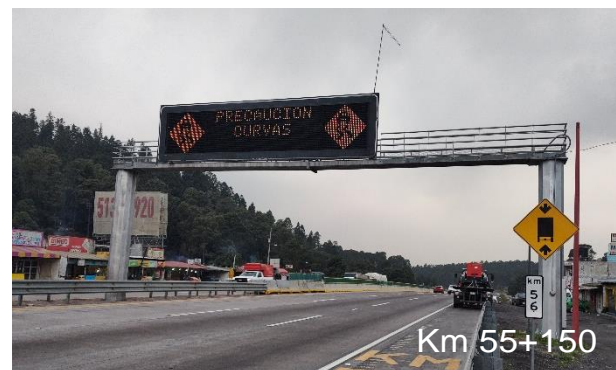
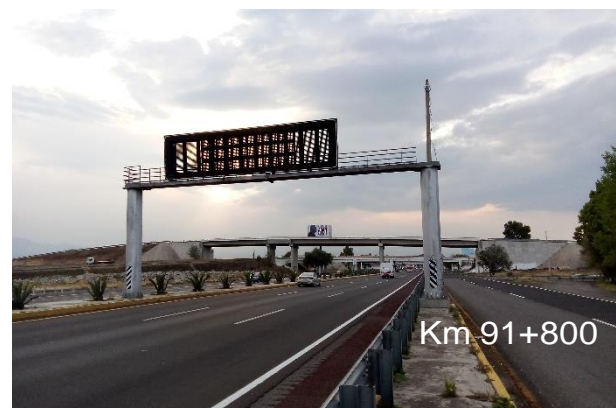
El inventario y estado de las Señales de Mensaje Cambiable (SMC) de la Autopista México- Puebla es el siguiente.

1. Cuerpo A Km 96+800 - Operando
2. Cuerpo B Km 55+150 – Operando.
3. Cuerpo B Km 91+800 - Fuera de Operación.

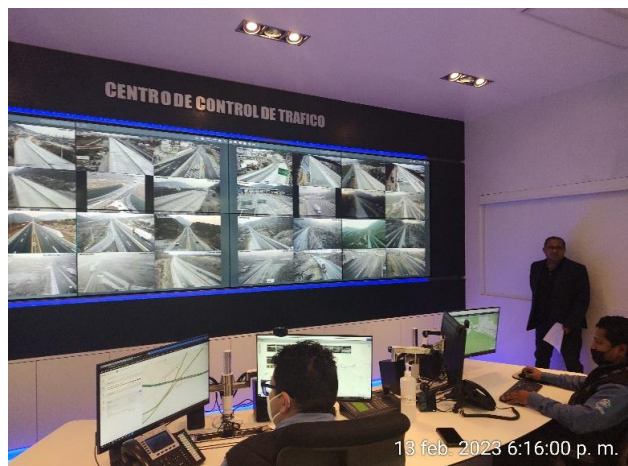
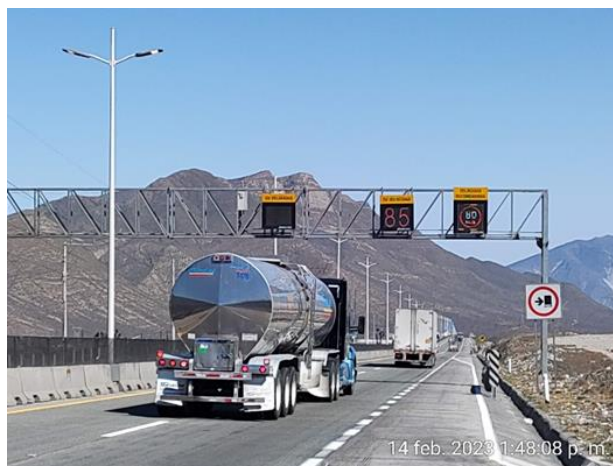
Imagen 5. Centro de Control de Tráfico y Radares de velocidad observados en Autopista Monterrey - Saltillo

Con el objetivo de conocer alternativas de ITS locales operados con éxito que permitan lograr lo antes mencionado, en coordinación con la Dirección General de Desarrollo Carretero (DGDC) de la SICT, el 13 y 14 de febrero de 2023, personal en representación de cada una de las Dependencias que tienen participación normativa, técnica, financiera y operacional, entra las que se encuentra el Ingeniero Asesor; se trasladaron al Estado de Nuevo León, para efectuar una visita a la Autopista Monterrey – Saltillo, donde pudo observarse que la Concesionaria CAMS implementó con éxito un conjunto de elementos de ITS cuya intercomunicación, monitoreo y recolección de datos se realiza a través de red de fibra óptica instalada a lo largo del derecho de vía. El Ingeniero Asesor dará seguimiento a los esfuerzos del Operador para la futura implementación del ITS local más adecuado en la Autopista México Puebla. A continuación, se mencionan ITS observados en la visita **(Imagen 5)**:

- Centro de control de tráfico (CCT)
- Cámaras de video vigilancia (CCTV – DAI – Térmicas)
- Estación meteorológica
- Radares de velocidad
- Visibilímetro
- Panel de mensaje variable (PMV)
- Sistema de pesaje dinámico de vehículos (WIM)
- Iluminación en zonas de alta incidencia de niebla.
- Señalamiento horizontal (botones con leds de alta luminosidad)

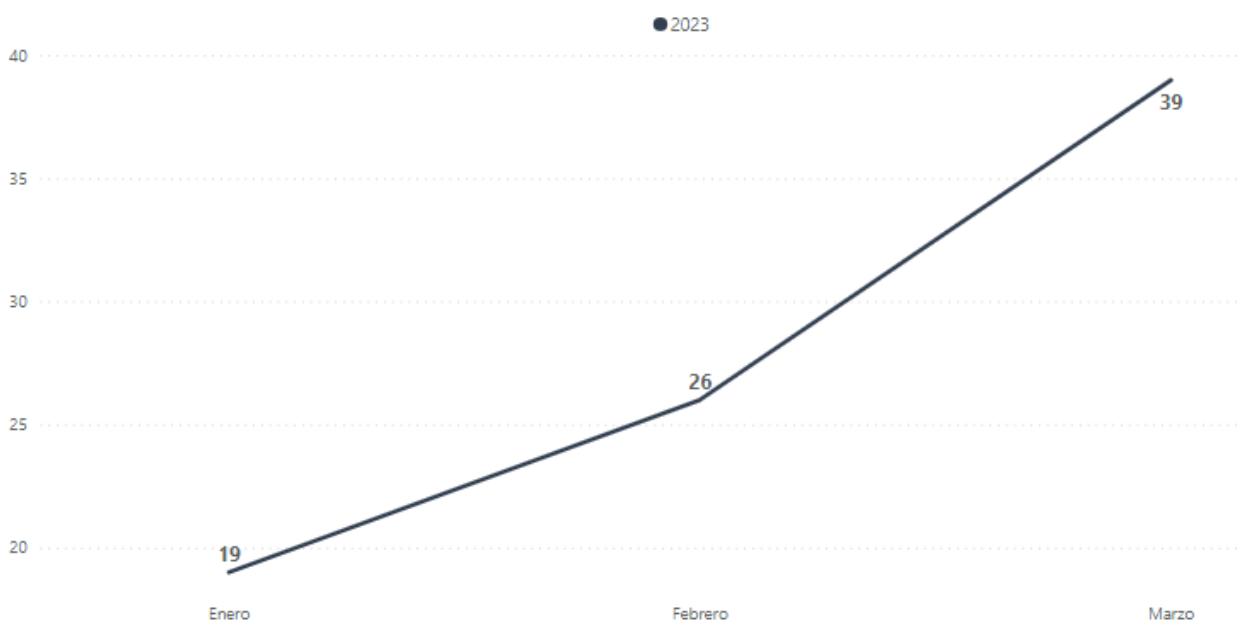
Gráfica 59. Fallas mensuales en Plazas de Cobro 2023.

Marzo es el mes que presenta **mayor cantidad, con 39 fallas (Ver Gráfica 59)**. En cuanto a plazas de cobro se registran más fallas en la **PC-008 San Martín con 39**, en la **PC-007 San Marcos con 30. (Ver Gráfica 60)**. Se pueden observar las fallas mensuales por plaza de cobro en la siguiente gráfica. **(Ver Gráfica 61)**.

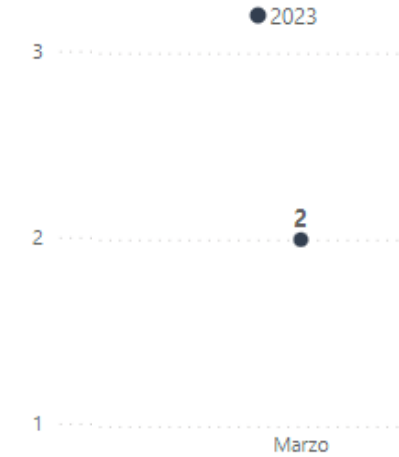
**Gráfica 74. Fallas mensuales. PC 188- San Marcos Bis.
Periodo: enero - marzo 2023.**

1. Para este periodo sólo se han registrado 2 fallas en marzo.
(Ver Gráfica 74)
