*Diseño, Gerencia y Construcción s.A. de c.v.
Ingeniero Asesor, Monetización Autopista México – Puebla.*

**INFORME TRIMESTRAL DE LAS CONDICIONES DE OPERACIÓN DE LA VÍA
INCLUYENDO LAS RECOMENDACIONES DEL INGENIERO ASESOR (2/4).**

**SEGUNDO INFORME TRIMESTRAL 2023.
CLAVE DE INFORME: TRIADA/CI-2849/INFO/COND-OP-02-23.
FECHA: SEPTIEMBRE 2023.**

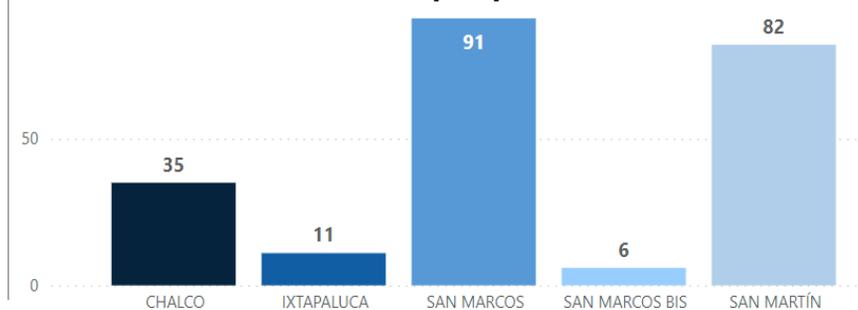
Gráfico 17. Fallas por plaza de cobro

- PC 07 San Marcos: 41 - No detecta tarjetas de telepeaje
- PC 08 San Martín: 32 - Siniestro daños en barrera de paso
- PC 071 Chalco: 6 c/u - Boletera no corta, Falla NVR y Siniestro daño b. de paso
- PC 188 S. Marcos Bis: 3 – Barrera óptica golpeada
- PC 191 Ixtapaluca: 7 – Siniestro daño en barrera de paso

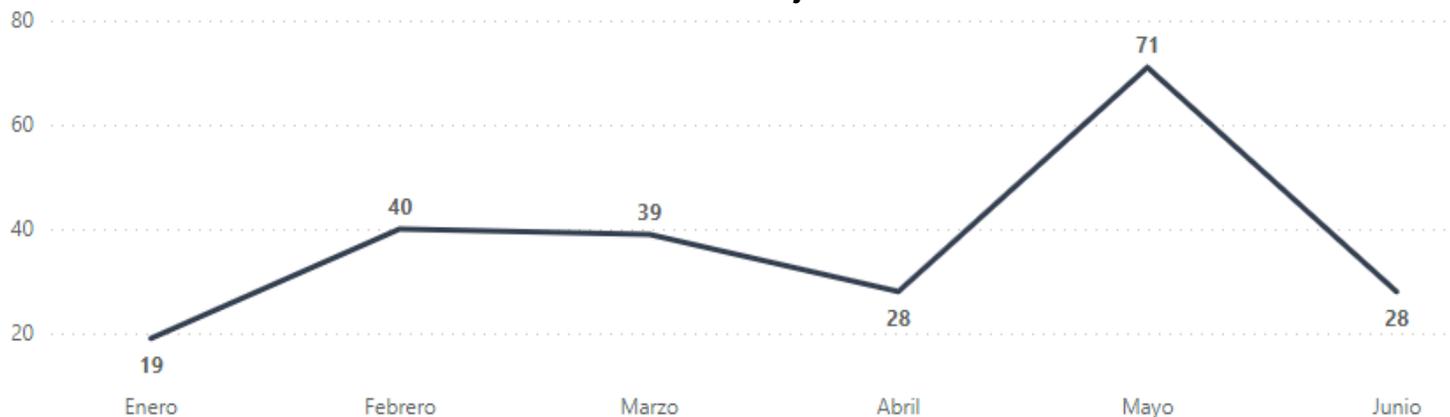
Gráfica 59. Fallas mensuales en Plazas de Cobro.
Periodo: enero – junio 2023.

Mayo es el mes que presenta **mayor cantidad de fallas, con 71 (Ver Gráfica 59)**. En cuanto a plazas de cobro, se registran más fallas en la **PC-008 San Marcos con 91**, en la **PC-007 San Martín con 82. (Ver Gráfica 60)**. Se pueden observar las fallas mensuales por plaza de cobro en la siguiente gráfica. **(Ver Gráfica 61)**.

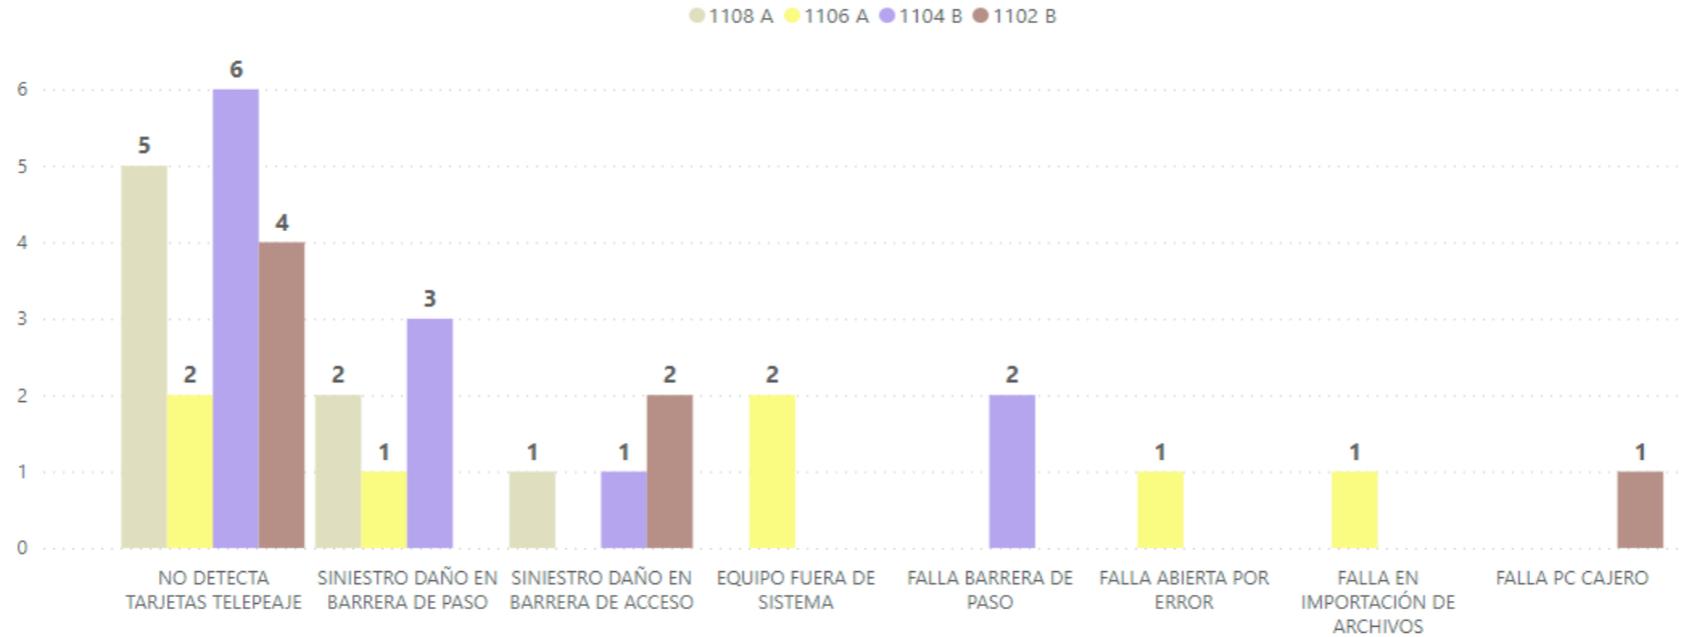
**Gráfica 65. Tipo de falla por carril de cobro. PC 007 - San Marcos.
Periodo: enero - junio 2023.**

Tipo de falla	1108 B	1101 B	1102 B	1103 B	1104 B	1105 A	1105 B	1106 A	1106 B	1107 A	1108 A	1109 A	1110 A	1111 A	FALLA EN OTRA ÁREA - SERVIDOR	FALLA EN OTRA ÁREA - TELEMÁTICA	Total
NO DETECTA TARJETAS TELEPEAJE	2	2	4	3	6	1	2	2	3	5	2	2	2				41
SINIESTRO DAÑO EN BARRERA DE PASO	1	1	1	1	3	1	2	1	1	2	1	1	1				17
SINIESTRO DAÑO EN BARRERA DE ACCESO	1	1	2	1	1	1	2	1	1	1	1	1	1				13
EQUIPO FUERA DE SISTEMA								2									3
FALLA BARRERA DE PASO					2								1				3
FALLA EN SERVIDOR									1						1		3
FALLA PC CAJERO	1		1						1								3
FALLA ABIERTA POR ERROR								1									1
FALLA EN FUENTE DE ALIMENTACIÓN									1								1
FALLA EN IMPORTACIÓN DE ARCHIVOS								1									1
FALLA EN UPS DE CARRIL			1														1
FIN DE VIDA ÚTIL MONITOR TOUCH DE CARRIL									1								1
NO IMPORTA LA INFORMACIÓN																	1
SIN CLASIFICACIÓN													1				1
SINIESTRO DAÑO EN MONITOR TOUCH												1					1
Total	5	5	7	4	12	2	2	7	3	6	8	5	6	4	1	2	91

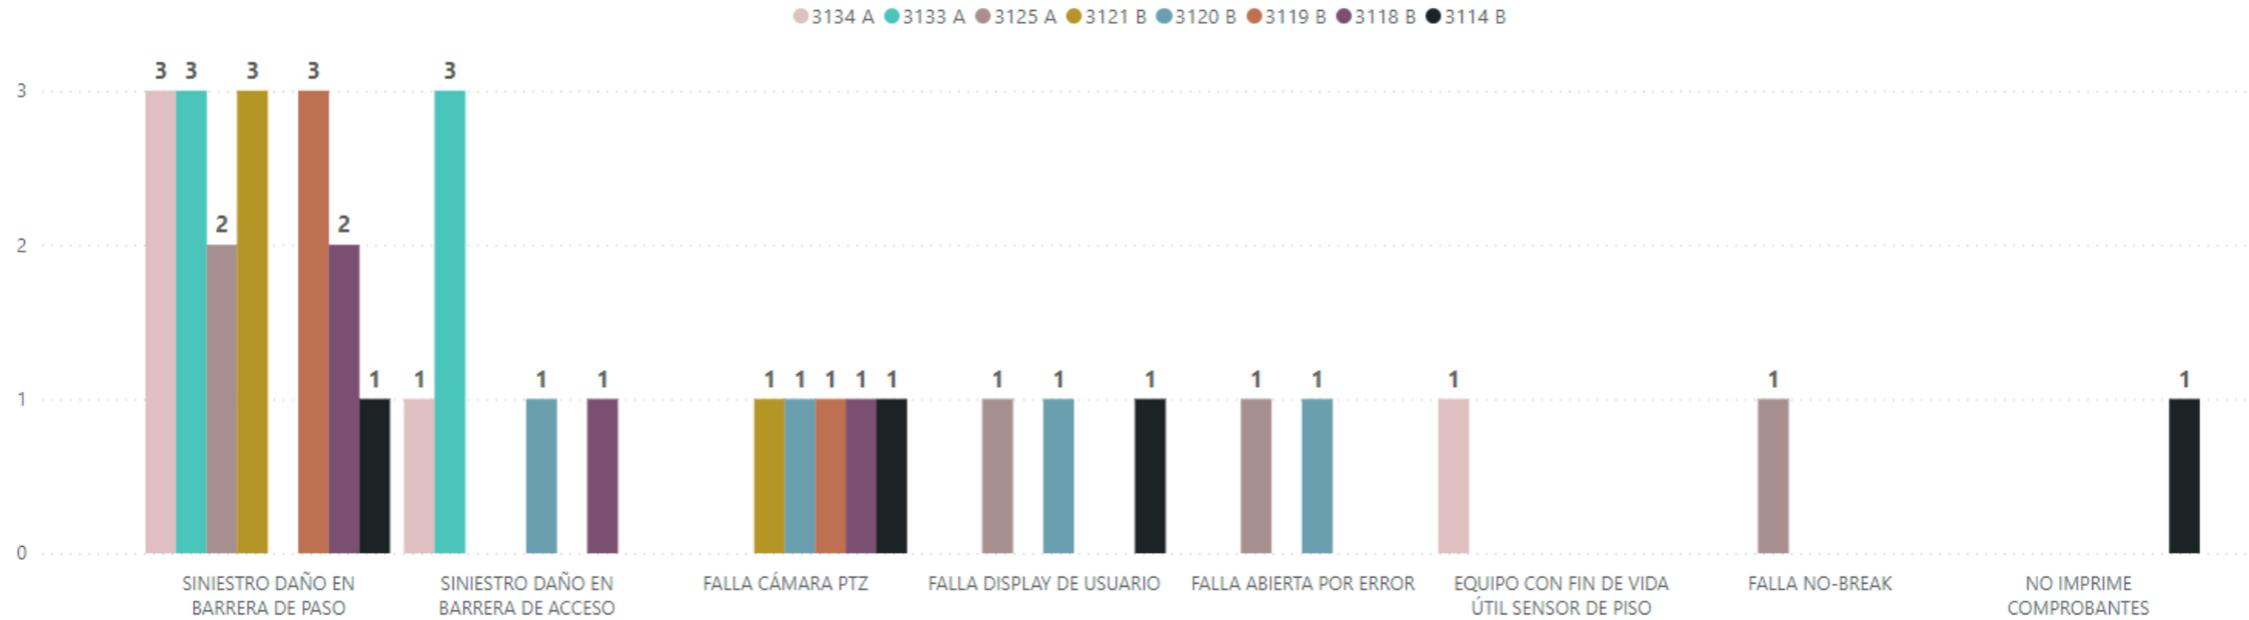
**Gráfica 69. Tipo de falla por carril de cobro. PC 008 - San Martín.
Periodo: enero - junio 2023.**

Tipo de falla	3109 B	3110 B	3111 B	3112 B	3113 B	3114 B	3115 B	3116 B	3117 B	3118 B	3119 B	3120 B	3121 B	3122 B	3123 B	3124 A	3125 A	3125 B	3126 A	3126 B	3127 A	3128 A	3129 A	3131 A	3132 A	3133 A	3134 A	3135 A	3136 A	3136 B	3137 A	Total
SINIESTRO DAÑO EN BARRERA DE PASO			1			1	2	1	1	2	3		3		1	1	2					2	1	1	2		3	3	1	1		32
FALLA CÁMARA PTZ	1	1	1	1	1	1	1	1	1	1	1	1	1	1	1																	16
SINIESTRO DAÑO EN BARRERA DE ACCESO					1				1	1		1							1		1				2	3	1	1		1	14	
FALLA NO-BREAK																	1	1	1			1	1						1		6	
FALLA DISPLAY DE USUARIO						1						1					1														4	
FALLA PC CAJERO								1																							3	
FALLA ABIERTA POR ERROR												1																			2	
EQUIPO CON FIN DE VIDA ÚTIL SENSOR DE PISO																															1	
FALLA PANEL DE CONTROL DEL GABINETE DE CARRIL																															1	
FALLA SEMÁFORO DE USUARIO																				1											1	
FIN DE VIDA ÚTIL UPS DE CARRIL																									1						1

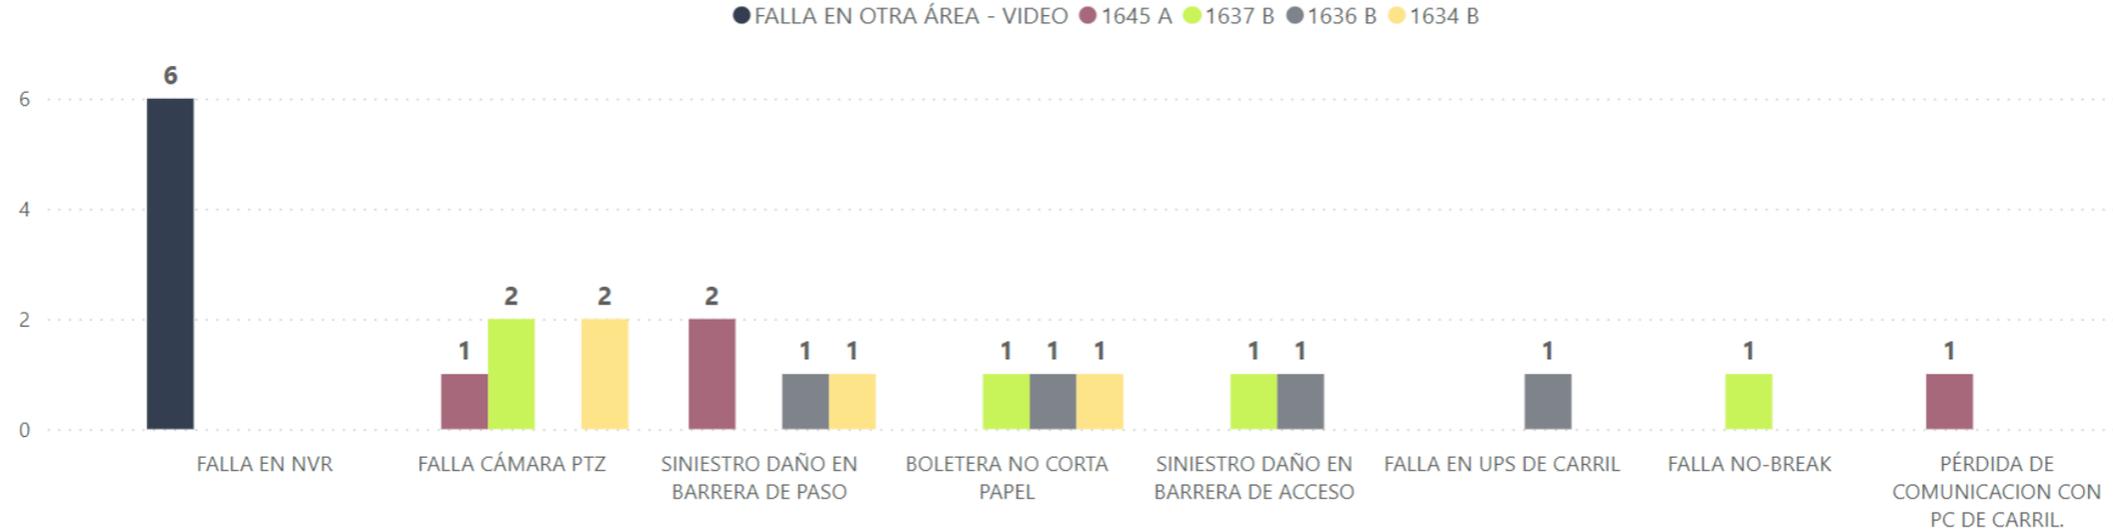
**Gráfica 73. Tipo de falla por carril de cobro. P.C. 71 Chalco.
Periodo: enero - junio 2023.**

Tipo de falla	1634 B	1635 B	1636 B	1637 B	1638 B	1643 A	1644 A	1645 A	1646 A	1647 A	1648 A	OFICINAS ADMINISTRATIVAS	FALLA EN OTRA ÁREA - VIDEO	Total
BOLETERA NO CORTA PAPEL	1	1	1	1			1			1				6
EQUIPO CON FIN DE VIDA ÚTIL SENSOR DE PISO							1							1
FALLA CÁMARA PTZ	2			2				1						5
FALLA EN NVR														6
FALLA EN SERVIDOR						1								1
FALLA EN TITULACIÓN DE VIDEO					1									1
FALLA EN UPS DE CARRIL			1											1
FALLA IMPRESORA LÁSER											1			1
FALLA NO-BREAK				1										1
NO DETECTA TARJETAS TELEPEAJE											1			1
NO IMPORTA LA INFORMACIÓN												1		1
PÉRDIDA DE COMUNICACION CON PC DE CARRIL								1						1
SINIESTRO DAÑO EN BARRERA DE ACCESO			1	1					1					3
SINIESTRO DAÑO EN BARRERA DE PASO	1	1	1				1	2		1				6
Total	4	1	4	5	1	1	3	4	1	2	2		1	35

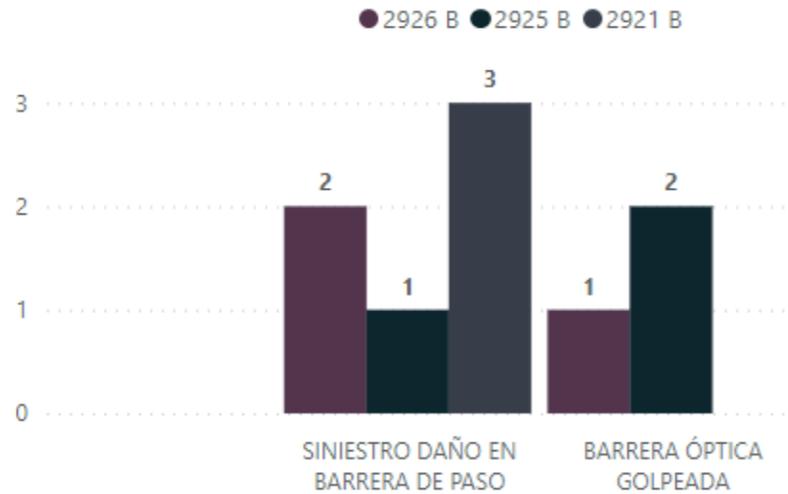
Gráfica 80. Tipo de falla por carril de cobro. PC 191 – Ixtapaluca
Periodo: enero - junio 2023.

Tipo de falla	2921 B	2922 B	2924 B	2925 B	2926 B	Total
SINIESTRO DAÑO EN BARRERA DE PASO	3		1	1	2	7
BARRERA ÓPTICA GOLPEADA		1		2	1	4
Total	3	1	1	3	3	11
