REPORTE FOTOGRÁFICO

ACTIVO: TRAMO 01 - TALLERES Y COCHERAS

ESPECIALIDAD: AMBIENTAL

CORTE DEL: 2024-03-22 AL 2024-04-02

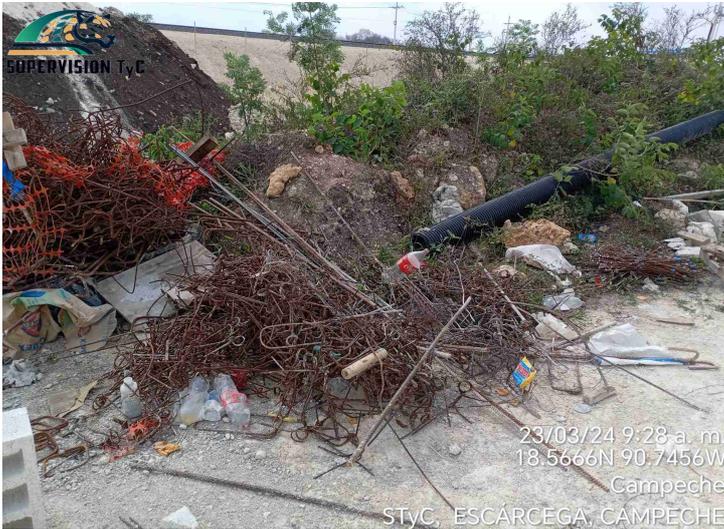
FECHA: 23 marzo 24

Acumulación de material ferroso (chatarra) con residuos manejo especial (PET), no se realiza en retiro oportuno a los sitios de acopio.

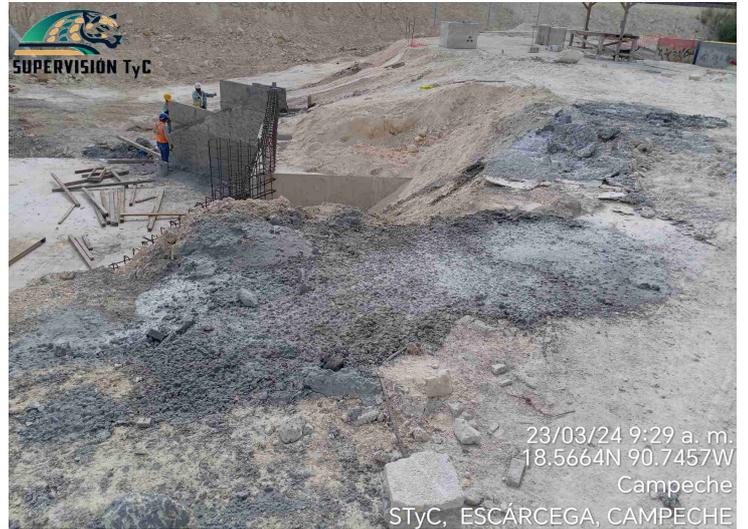
FECHA: 23 marzo 24

Residuo de concreto vaciado directamente en suelo derivado del lavado de la unidad revoladora.

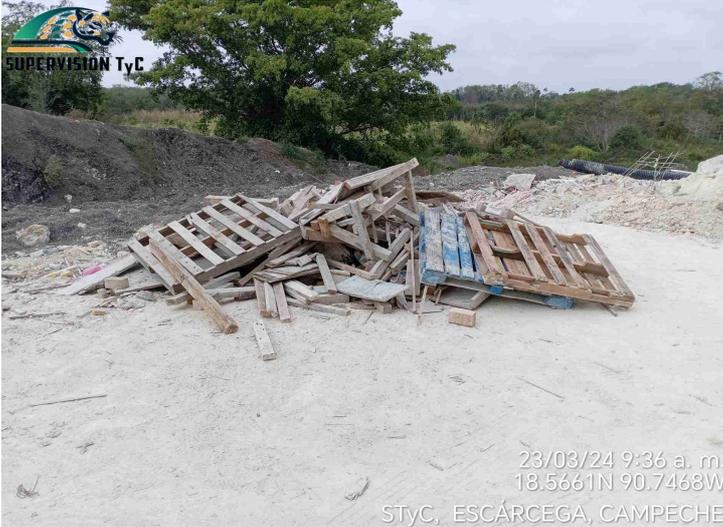
FECHA: 23 marzo 24

Se observa acumulación de RME (madera) sin el retiro oportuno al área de acopio.

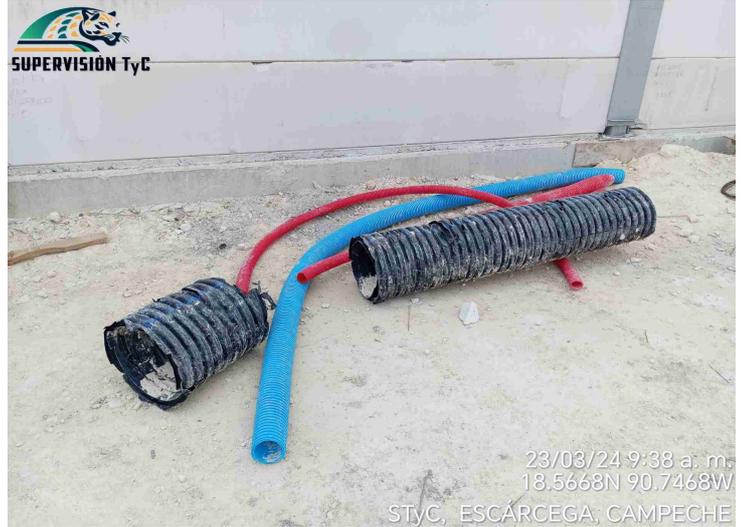
FECHA: 23 marzo 24

Se observa pedacería de tubo corrugado sin atención oportuna.

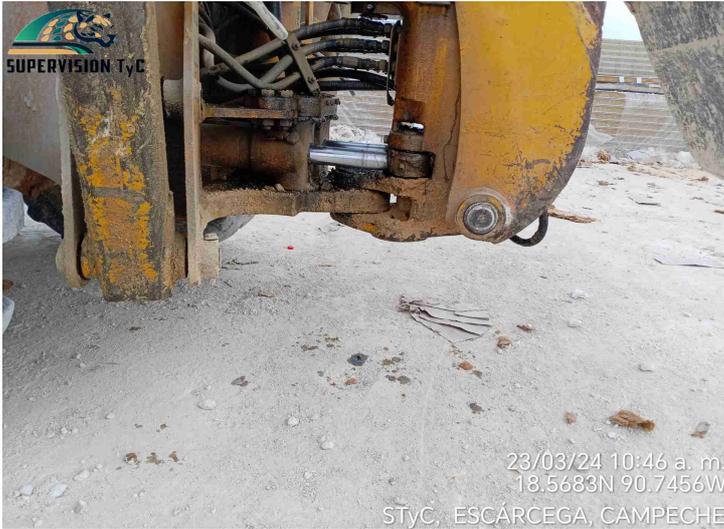
FECHA: 23 marzo 24

Derrame de aceite hidráulico , contaminación directa de suelo.

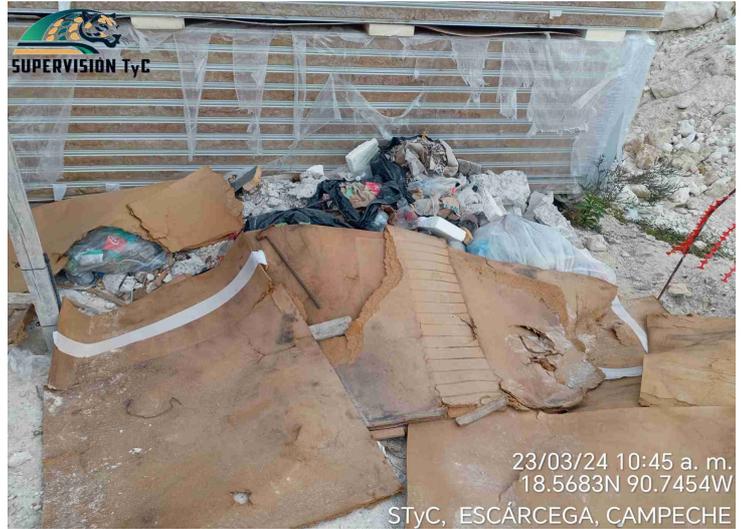
FECHA: 23 marzo 24

Se observa acumulación de RSU y RME , no se observa la clasificación adecuada de los residuos.

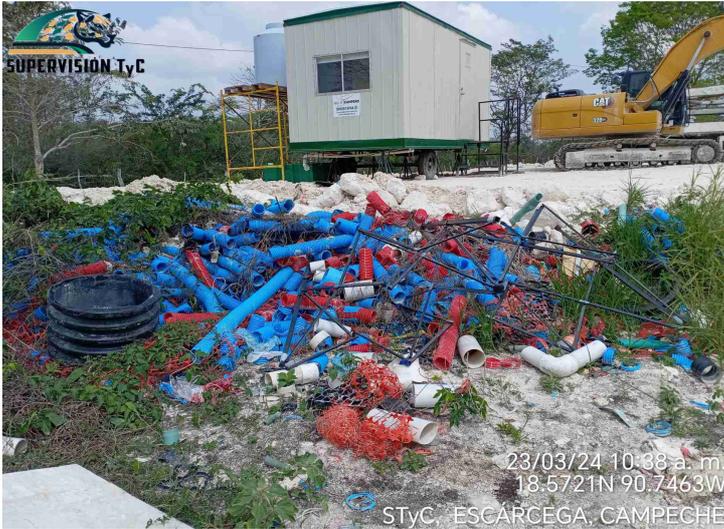
FECHA: 23 marzo 24

A la periferia de vivero se observa la acumulación de residuos de pedacera de tubo corrugado, acopiados fuera del lugar autorizado.

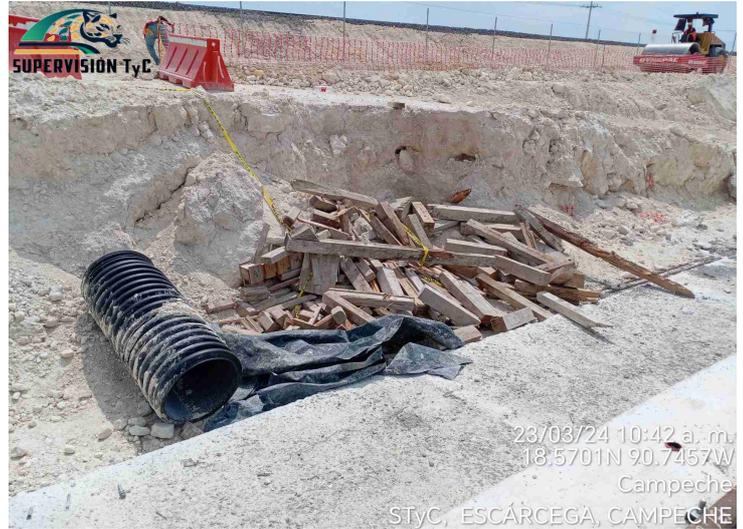
FECHA: 23 marzo 24

Se observa acumulación de RME (madera) , sin la atención oportuna.

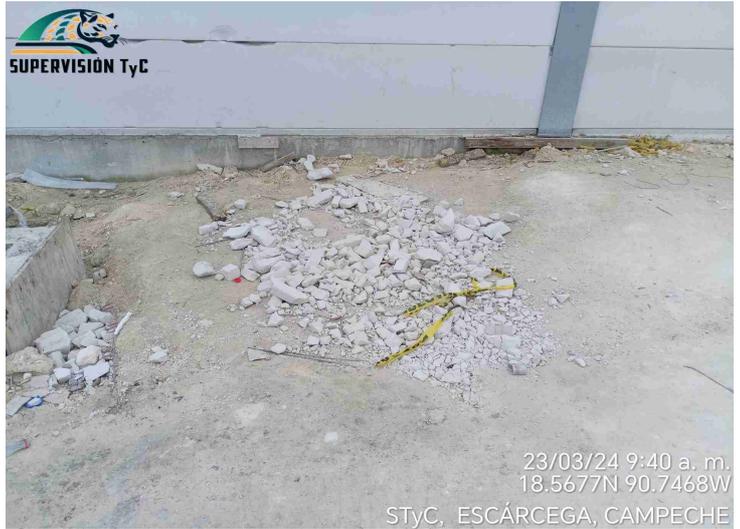
FECHA: 23 marzo 24

A la periferia del emplazamiento se observan cúmulos pequeños de residuos de murotech sin el retiro correspondiente.

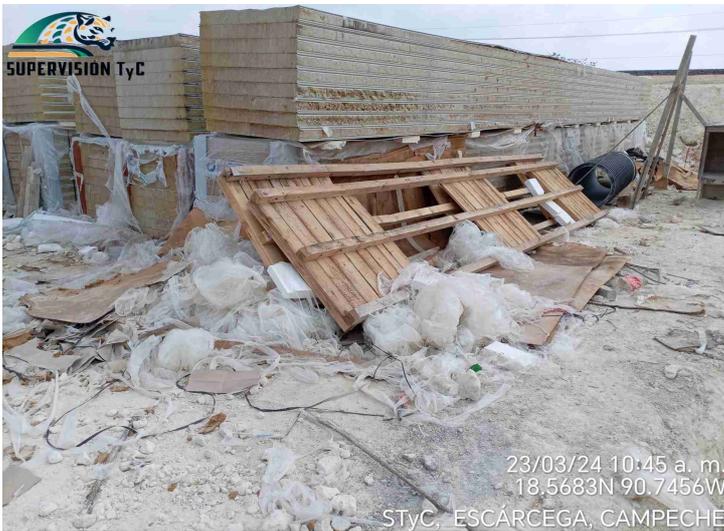
FECHA: 23 marzo 24

Se observa la mezcla de RME sin disposición oportuna.

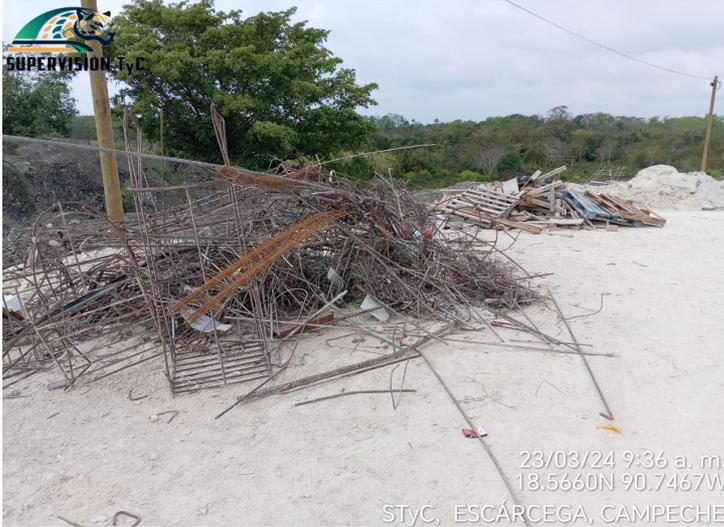
FECHA: 23 marzo 24

Se le realiza observación a contratista CMR, sobre la delimitación de su punto de segregación de material ferroso(chatarra).

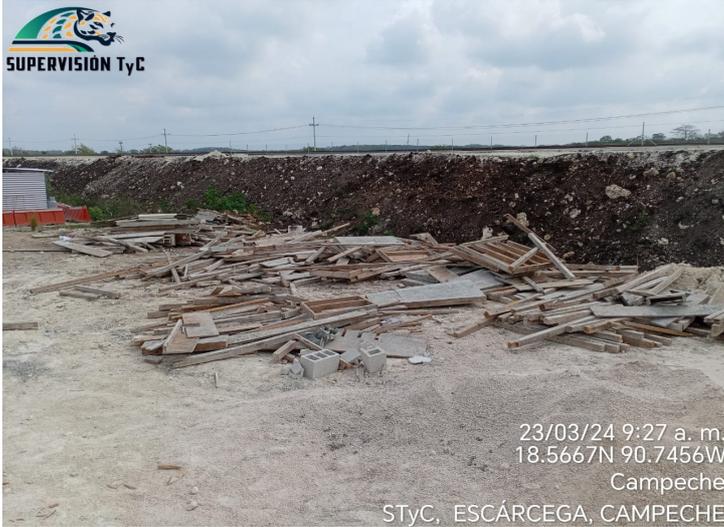
FECHA: 23 marzo 24

Se le externa a CMR, realizar levantamiento de pedacearía de madera.

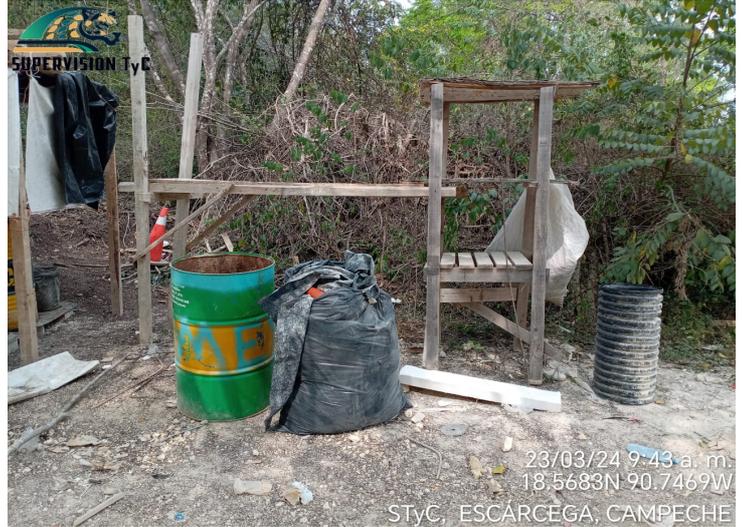
FECHA: 23 marzo 24

CMR, realiza retiro de RSU, generado en sitio.

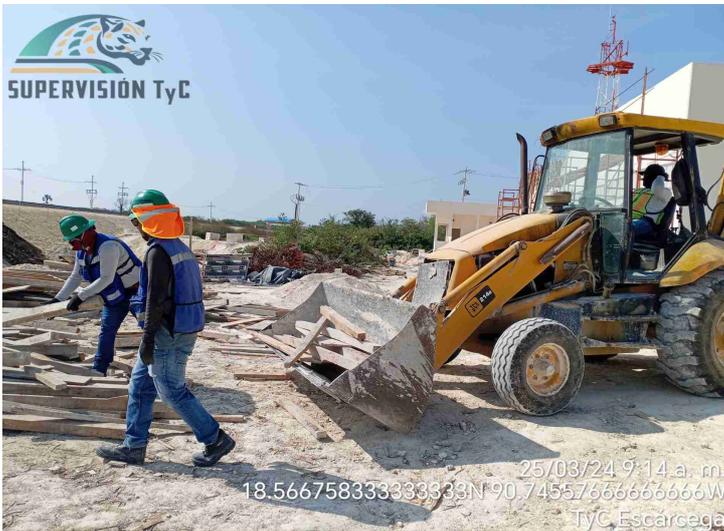
FECHA: 25 marzo 24

Contratista CMR, realiza levantamiento de pedacería de madera y polines para donación .

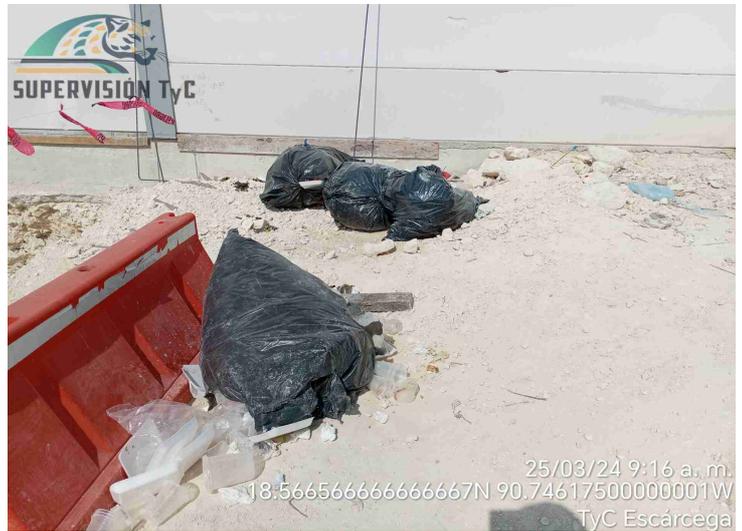
FECHA: 25 marzo 24

Se le externa a contratista CMR, realizar orden y limpieza.

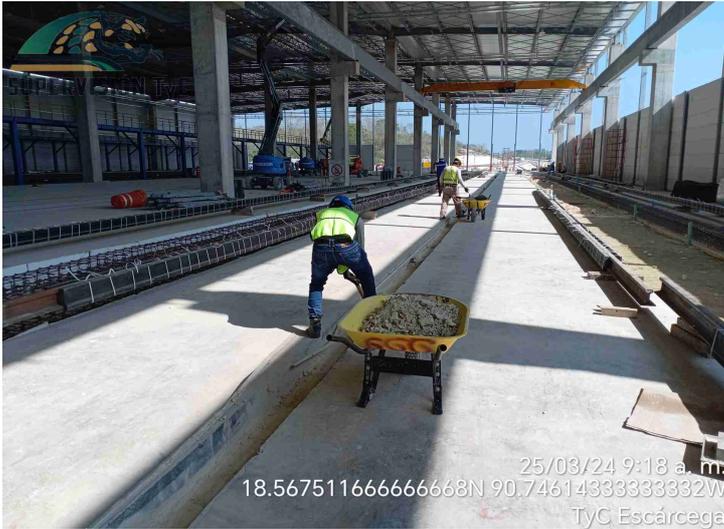
FECHA: 25 marzo 24

Se realiza limpieza en vías 15 y 16 se retira pedacería de material de demolición (escombro).

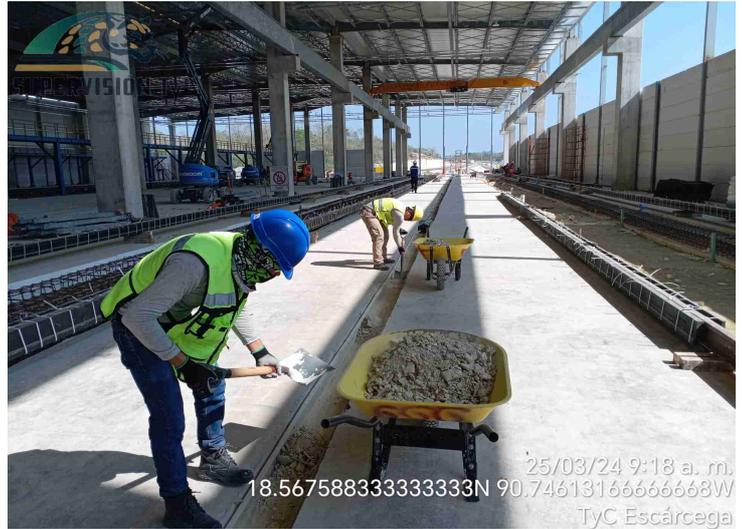
FECHA: 25 marzo 24

Se realiza orden y limpieza en vías.

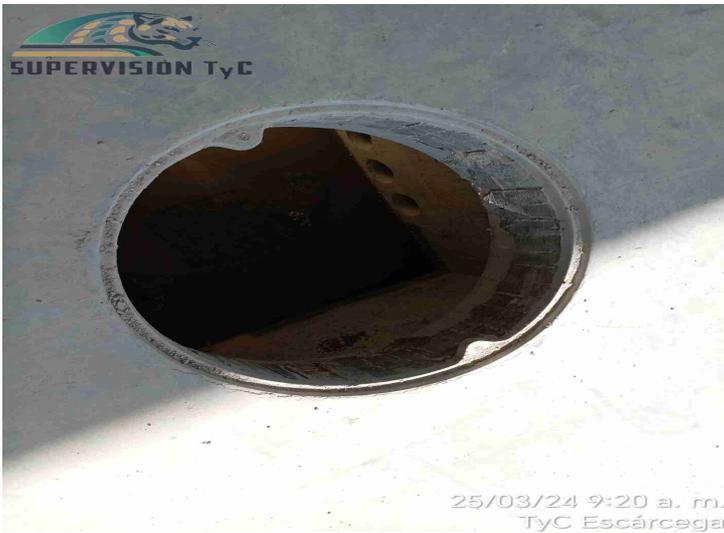
FECHA: 25 marzo 24

Se le externa a contratista realizar delimitación en registros.

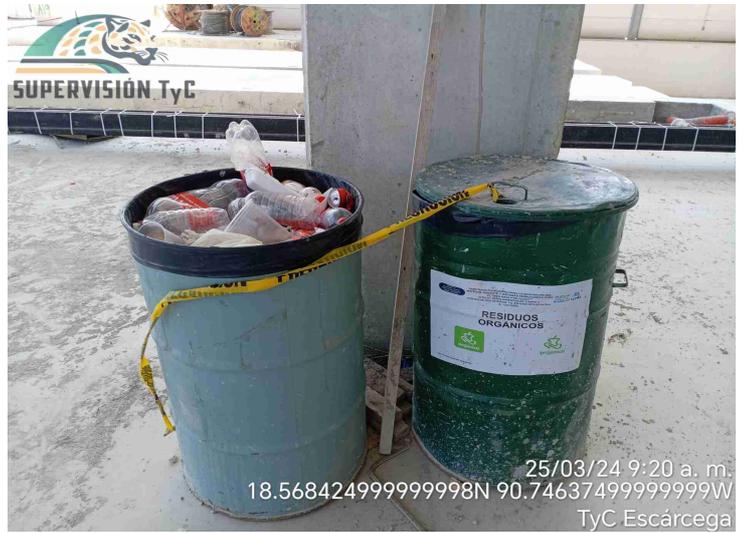
FECHA: 25 marzo 24

Se le externa a contratista CMR, realizar la separación de sus residuos de manera correcta.

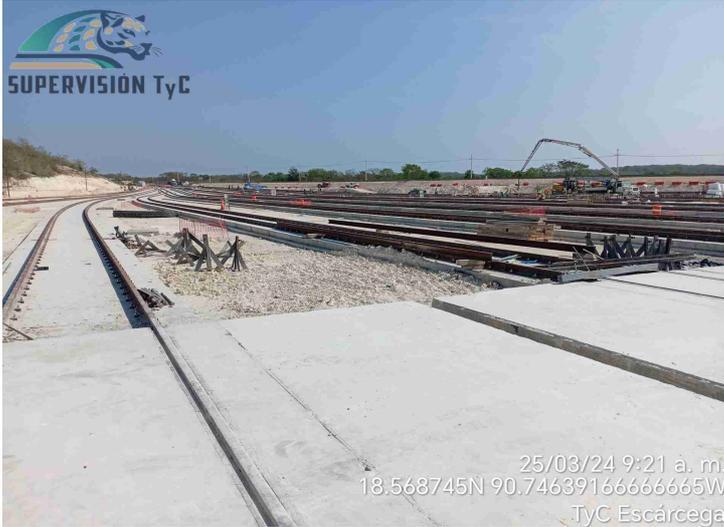
FECHA: 25 marzo 24

CMR, realiza orden y limpieza en playa de vias.

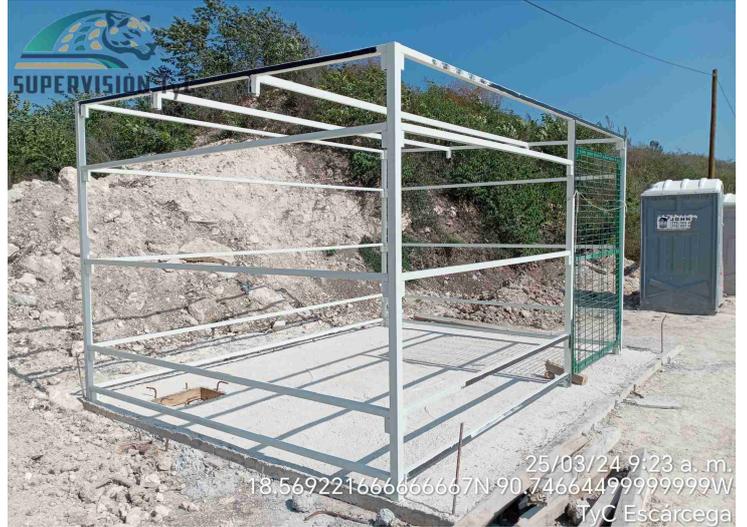
FECHA: 25 marzo 24

Se le externa contratista CMR, a cumplir con su almacén de RP, de manera correcta, NOM-052-SEMARNAT-2005, que establece las características, procedimientos de identificación, etiquetado, y listado.

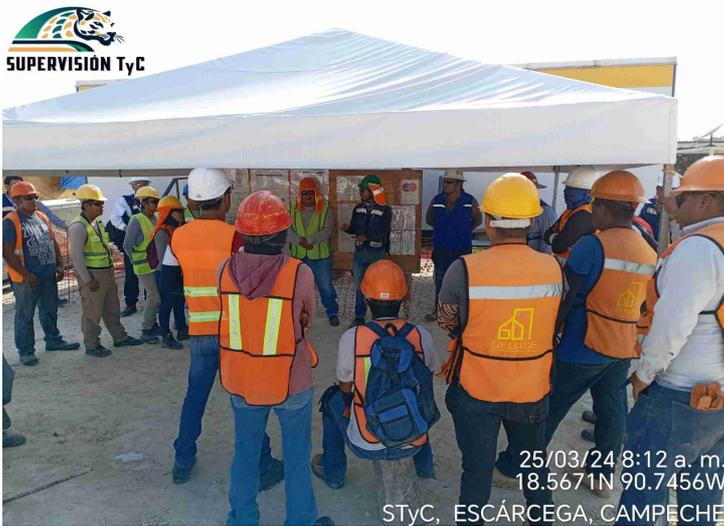
FECHA: 25 marzo 24

CMR impartió plática de educación ambiental - RP/ biológicos infecciosos.

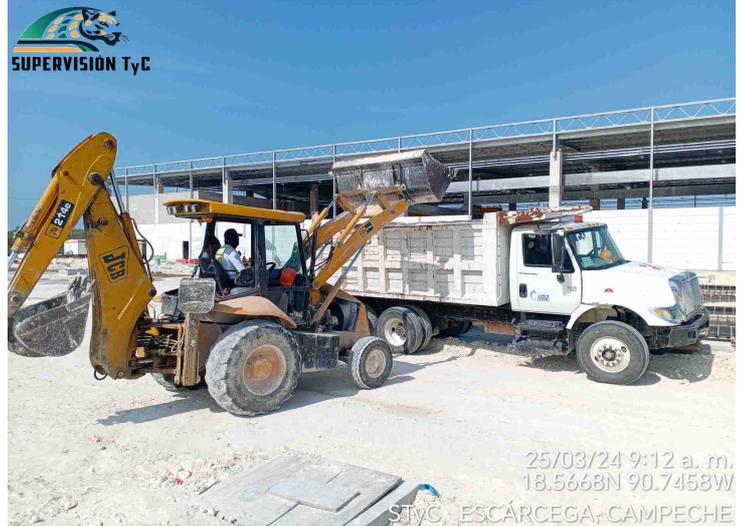
FECHA: 25 marzo 24

CMR realiza el retiro de RME (madera), para donación, se solicita su carta de donación.

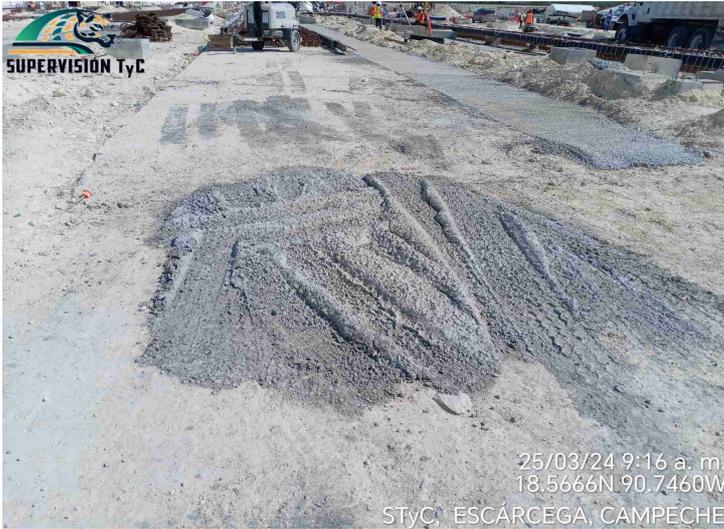
FECHA: 25 marzo 24

Se observan residuos de concreto regados en la lateral del emplazamiento fuera del área de lavado de olla.

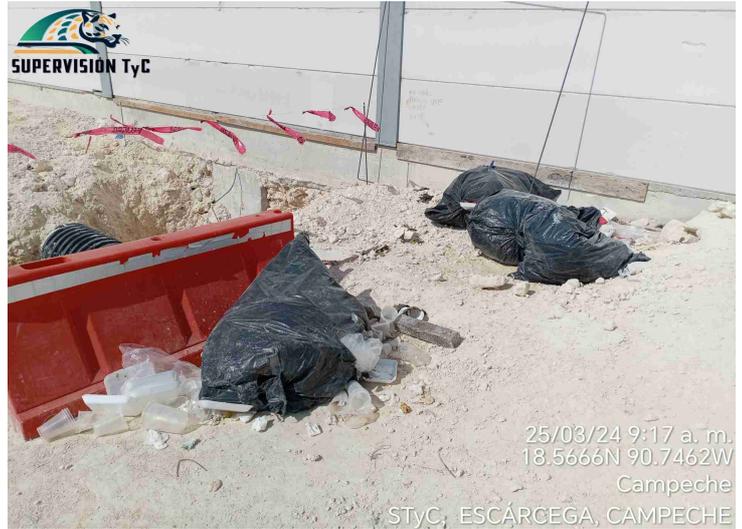
FECHA: 25 marzo 24

Se observa RSU en la lateral del emplazamiento, no se observa la recolección oportuna al área de acopio.

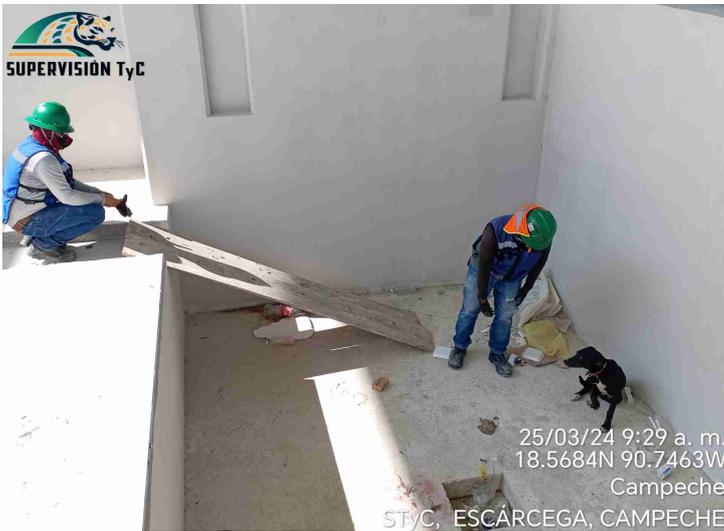
FECHA: 25 marzo 24

CMR realiza actividades de ahuyentamiento de fauna nociva dentro del emplazamiento.

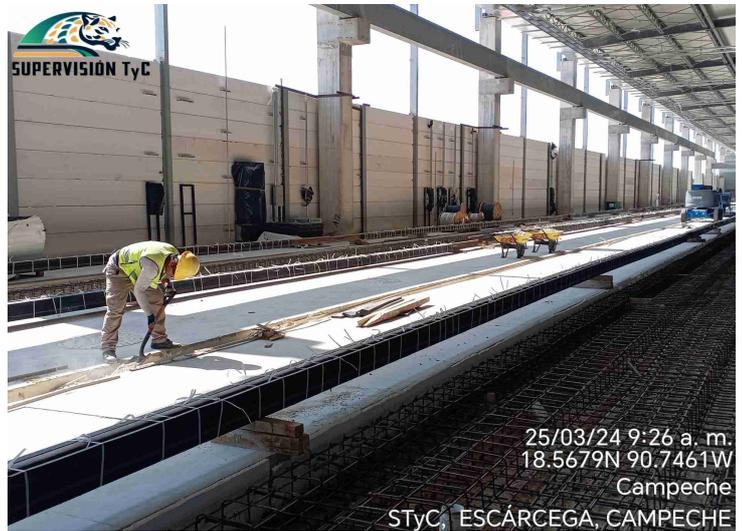
FECHA: 25 marzo 24

Retiro de residuos de concreto de canaletas.

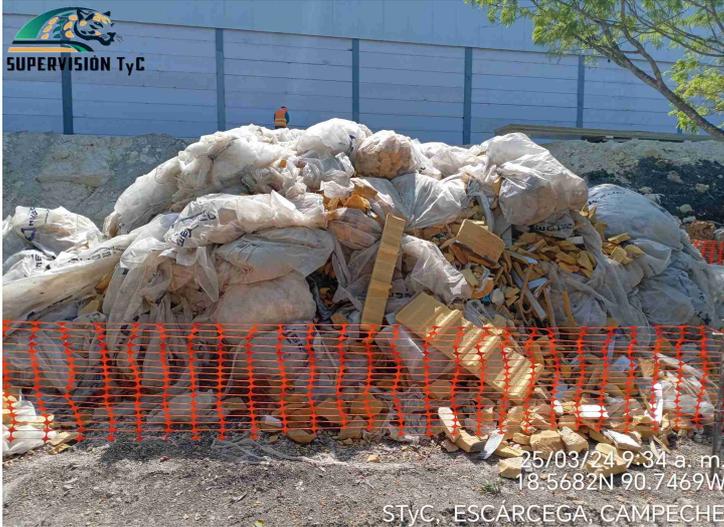
FECHA: 25 marzo 24

Sito de acopio de residuos de plásticos y poliuretano rebasa límites de capacidad, se le solicita a CMR realizar la clasificación correcta y disposición final de los residuos.

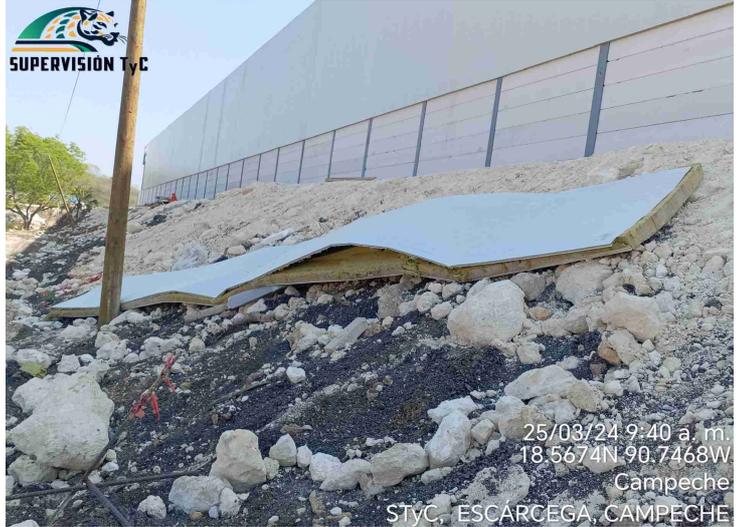
FECHA: 25 marzo 24

Se observa un multipanel en la parte lateral del emplazamiento, sin ser retirado al área de acopio correspondiente.

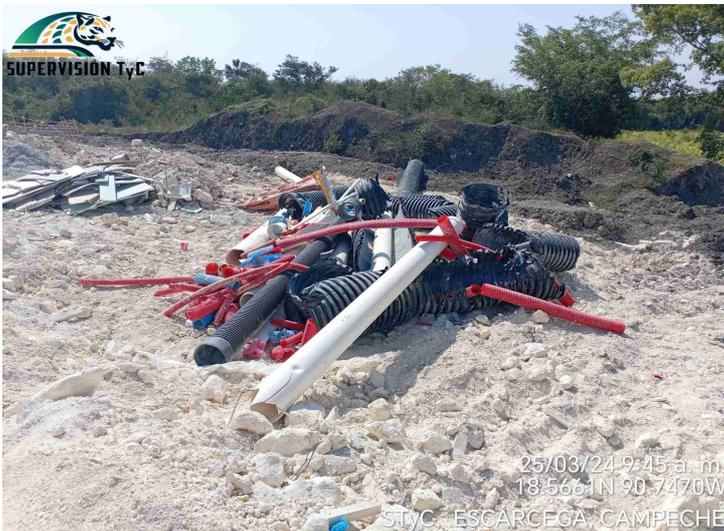
FECHA: 25 marzo 24

Área de acopio temporal de pedacería de tubería corrugada sin delimitación ni señalética.

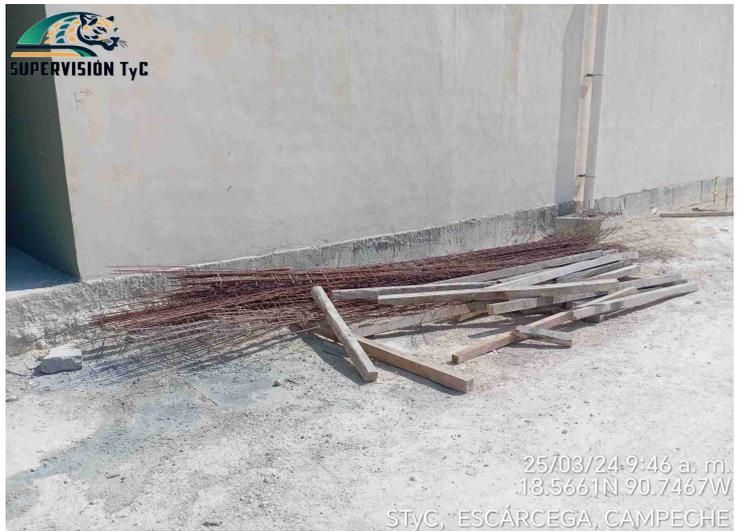
FECHA: 25 marzo 24

Se observa RME en la parte trasera del emplazamiento sin disposición oportuna.

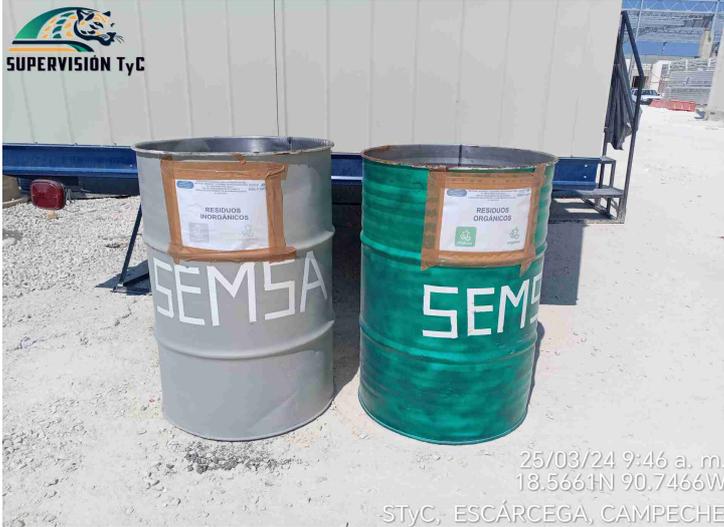
FECHA: 25 marzo 24

Habilitado correctamente de contenedores para el acopio de RSU.

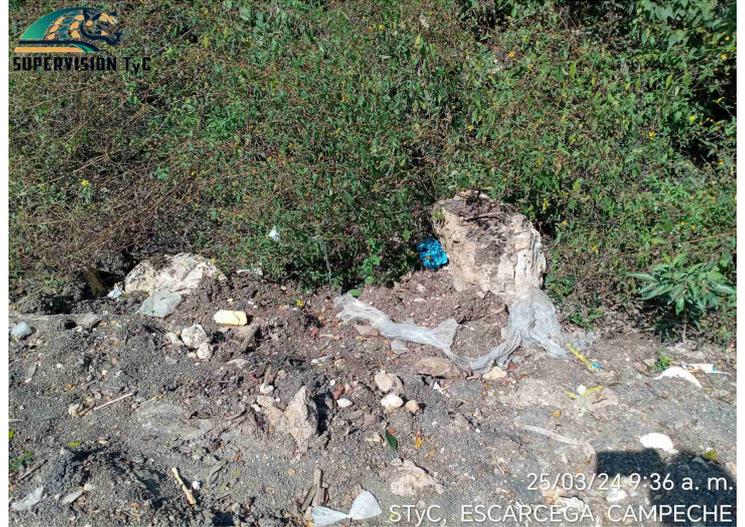
FECHA: 25 marzo 24

Se observa la periferia del emplazamiento con RSU y RME , no existe recolección de los residuos.

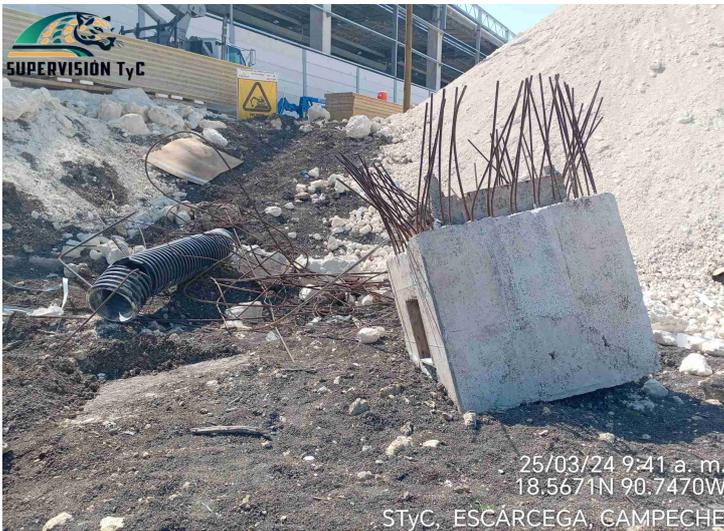
FECHA: 25 marzo 24

En la parte lateral se observa un registro inservible, RSU y RME sin el retiro oportuno al sitio de acopio correspondiente.

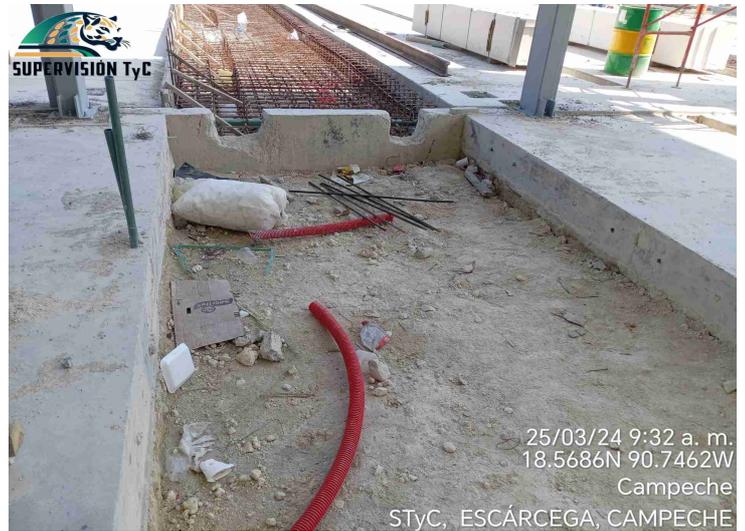
FECHA: 25 marzo 24

Se observan RSU dispersos dentro del emplazamiento.

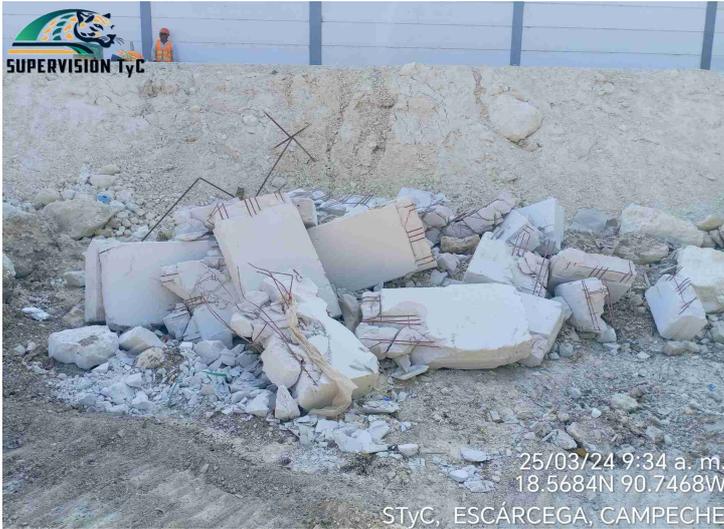
FECHA: 25 marzo 24

Residuos de Murotech acumulados sin el retiro oportuno.

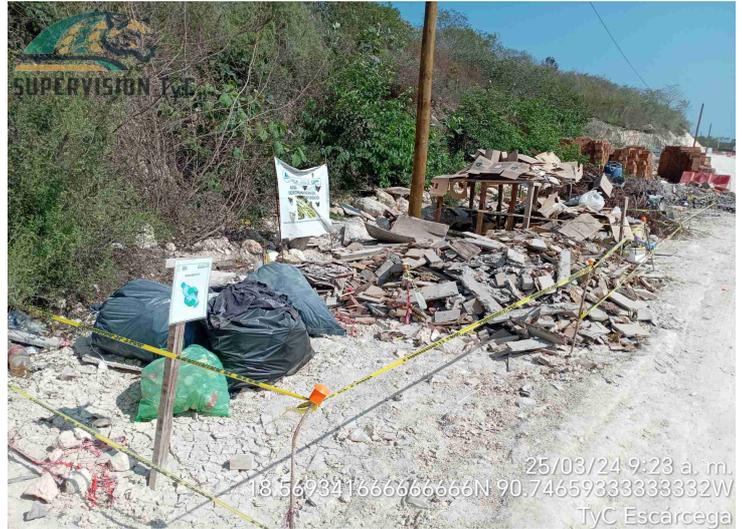
FECHA: 25 marzo 24

Se le externa a contratista la separación y delimitación de manera correcta de sus residuos.

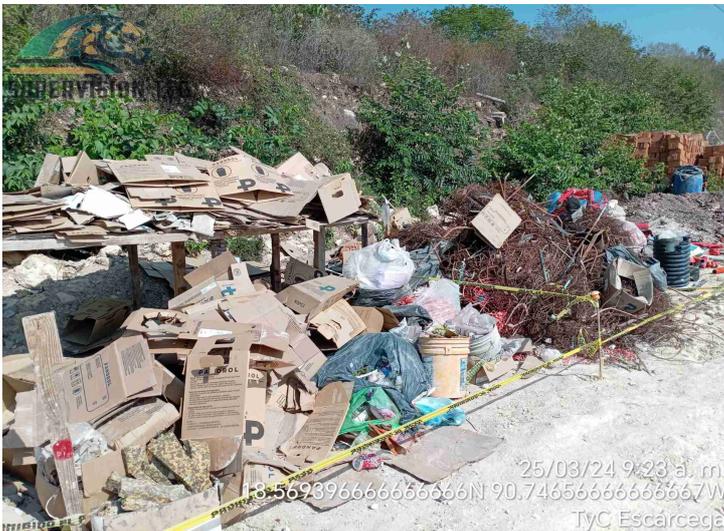
FECHA: 25 marzo 24

Se le externa a CMR, ordenar su pedacearía, de cartón, de la misma forma darle salida dependiendo del volumen generado.

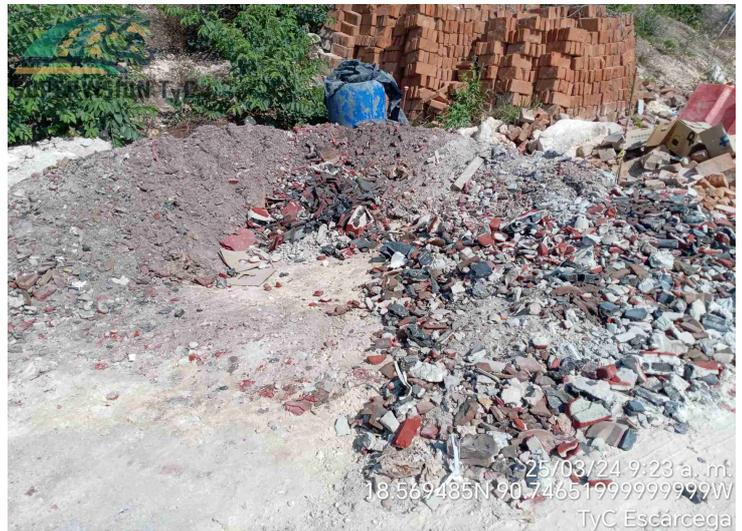
FECHA: 25 marzo 24

Se le externa a CMR, realizar separación del crisol del metal. El cual se verifica cual es su disposición final -.

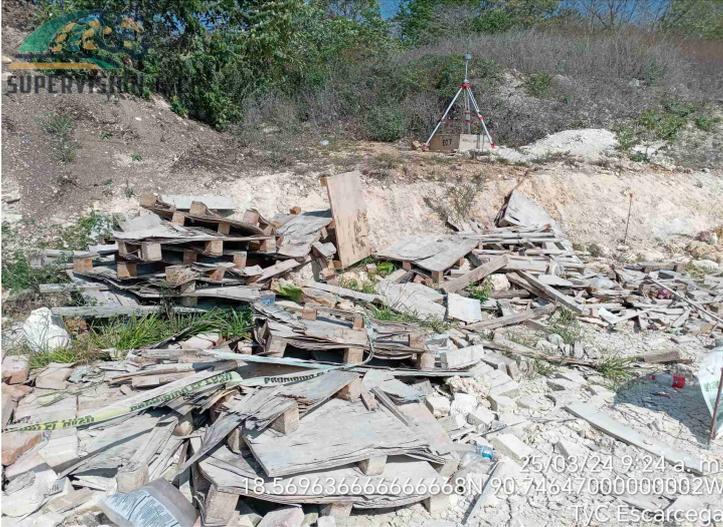
FECHA: 25 marzo 24

Se le externa a contratista ordenamiento de pedacearía de madera y delimitación.

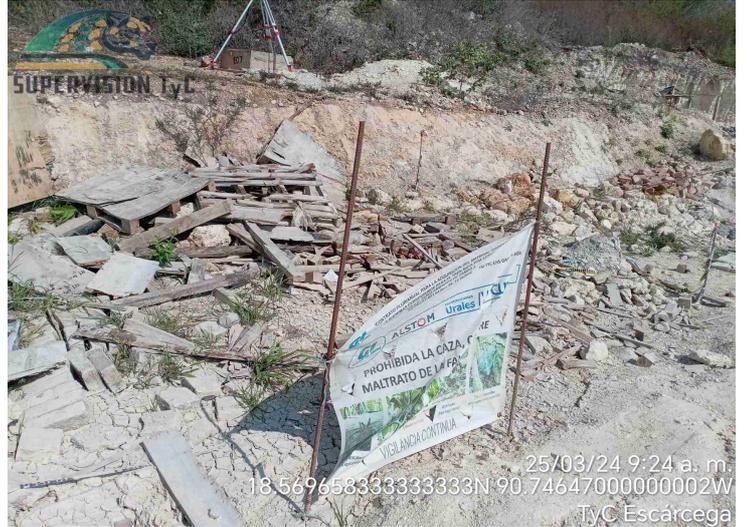
FECHA: 25 marzo 24

Se le externa a contratista suministrar señaléticas y darle mantenimiento a sus puntos de segregación.

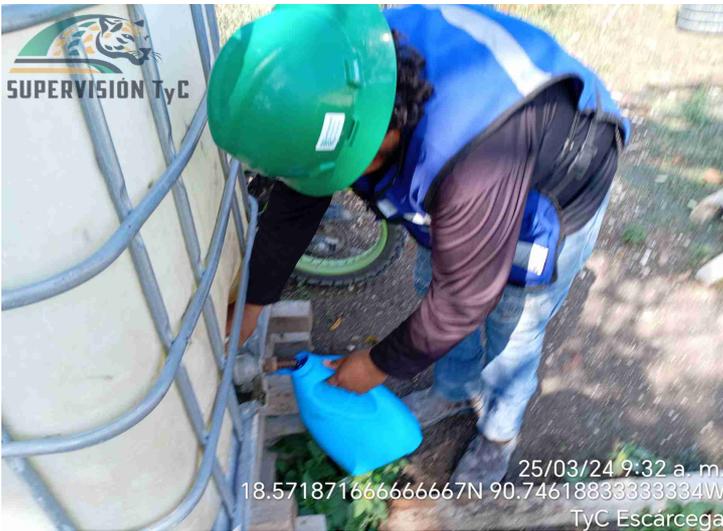
FECHA: 25 marzo 24

Personal de vivero realiza riego , se le externa suministrar otro tótem , para almacenamiento de agua.

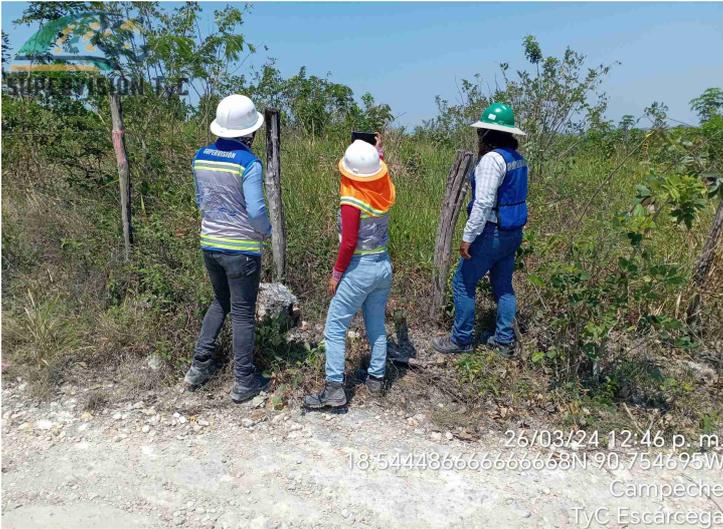
FECHA: 26 marzo 24

se realiza recorrido con STYC, contrato de obra, con respecto a caminos de acceso.

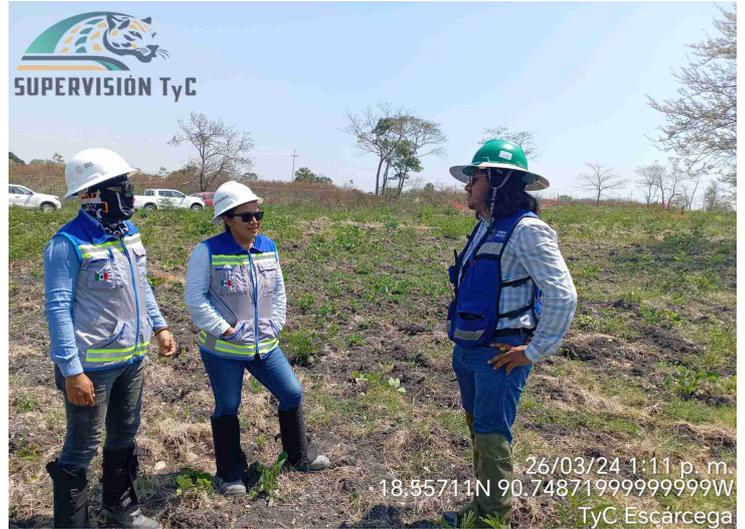
FECHA: 26 marzo 24

se realiza recorrido con STYC, contrato de obra, con respecto a caminos de acceso y reubicación de especies.

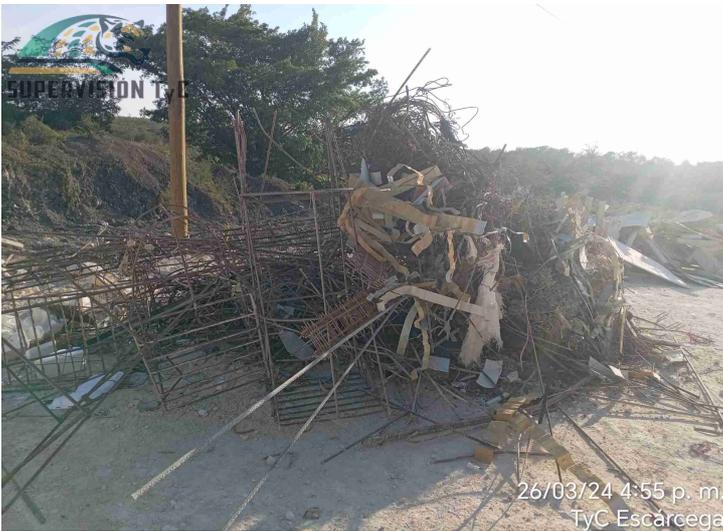
FECHA: 26 marzo 24

Se le externa a CMR, realice su segregación y delimitación de forma correcta.

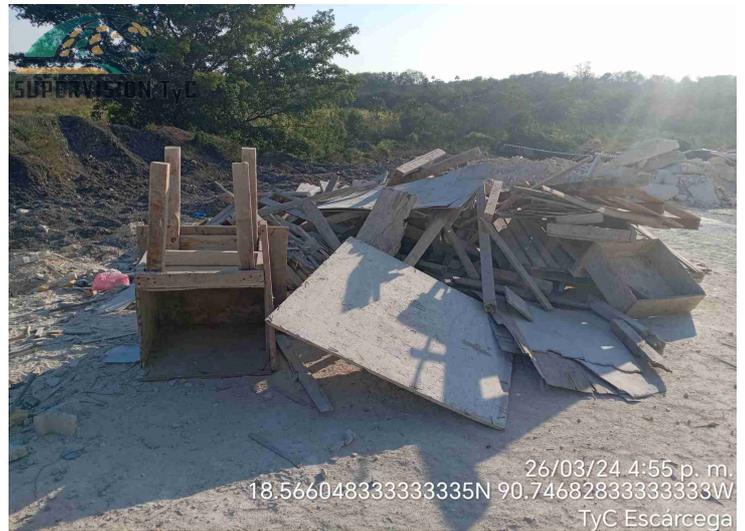
FECHA: 26 marzo 24

CMR, retira material de demolición, (Escombro, de emplazamiento)

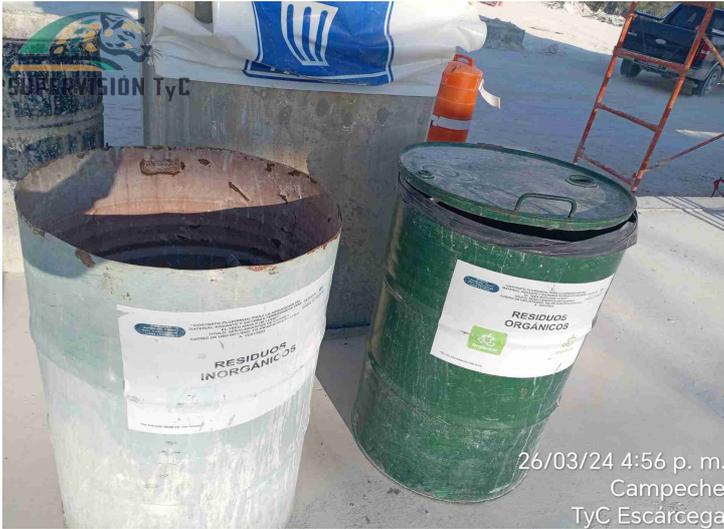
FECHA: 26 marzo 24

CMR, clasifica sus residuos en contenedores, se les externas sobres sus geomembranas y tapas herméticas..

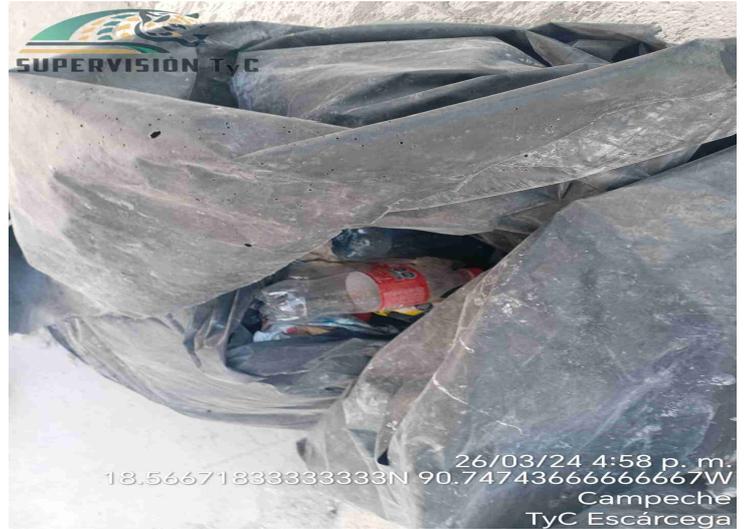
FECHA: 26 marzo 24

Se le realiza la observación a CMR, sobre el retiro de su RSU en sitio.

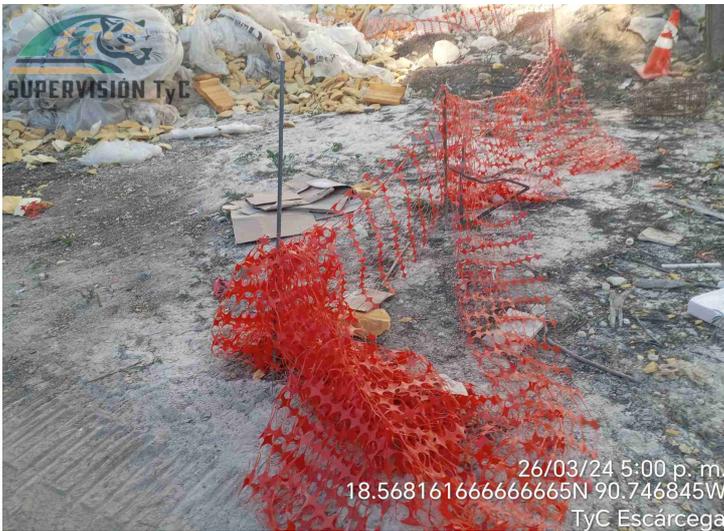
FECHA: 26 marzo 24

Se le externa a contratista CMR, la reubicación de sus mallas para segregación de residuos .

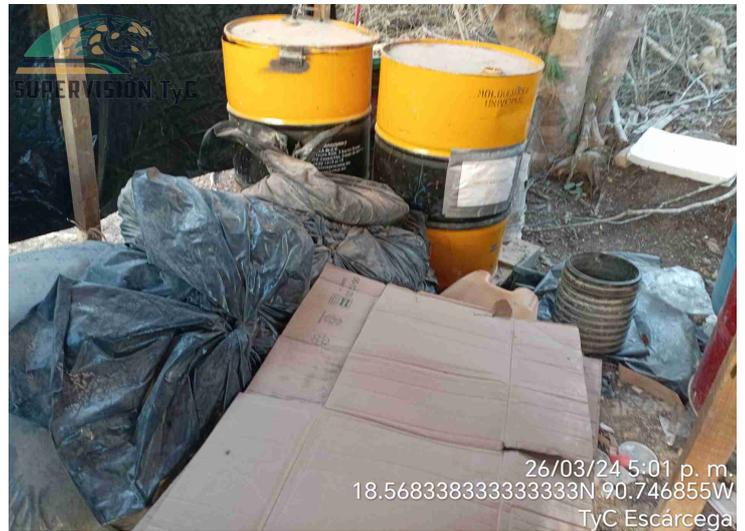
FECHA: 26 marzo 24

Se le externa a contratista CMR, sobre el reacomodo de punto de almacenamiento de residuos peligrosos, del mismo modo su clasificación , NOM-052-SEMARNAT-2005, clasificación y características de los residuos .

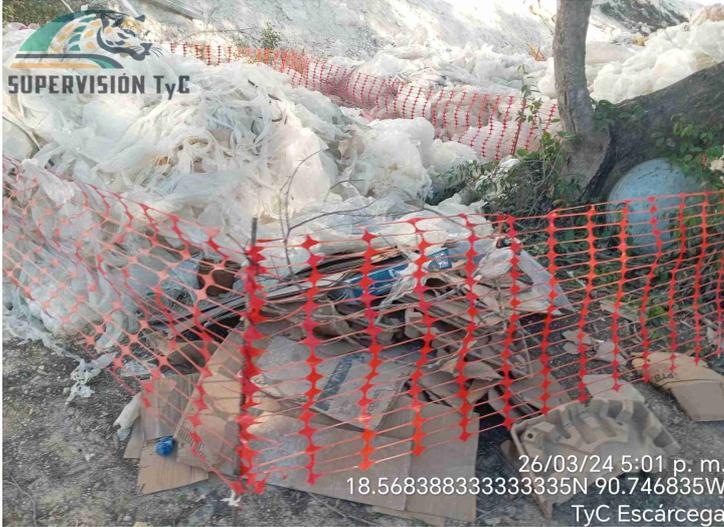
FECHA: 26 marzo 24

Contratista CMR, realiza delimitación en punto de segregación RME.

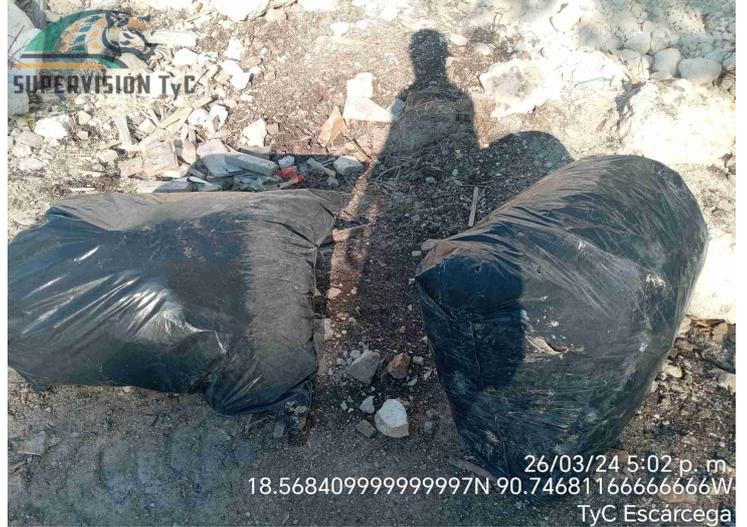
FECHA: 26 marzo 24

Se realiza observación a CMR, realizar levantamiento de RSU, generado en sitio.

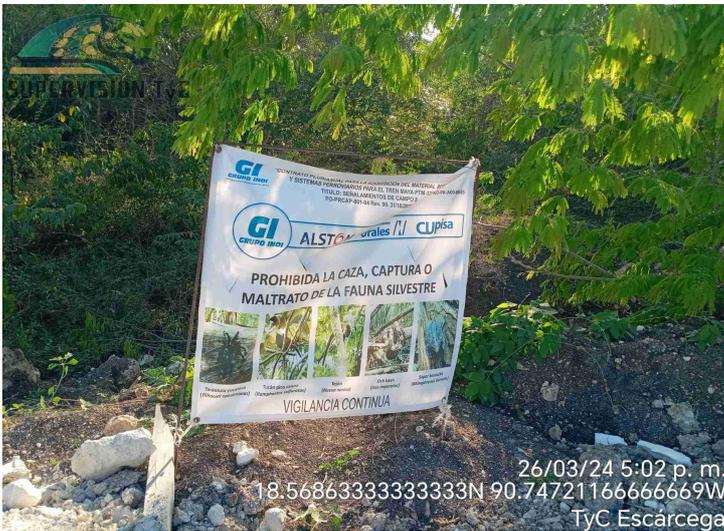
FECHA: 26 marzo 24

CMR, realiza reacondicionamiento de señaléticas, se le externa, habilitar mas en sitio.

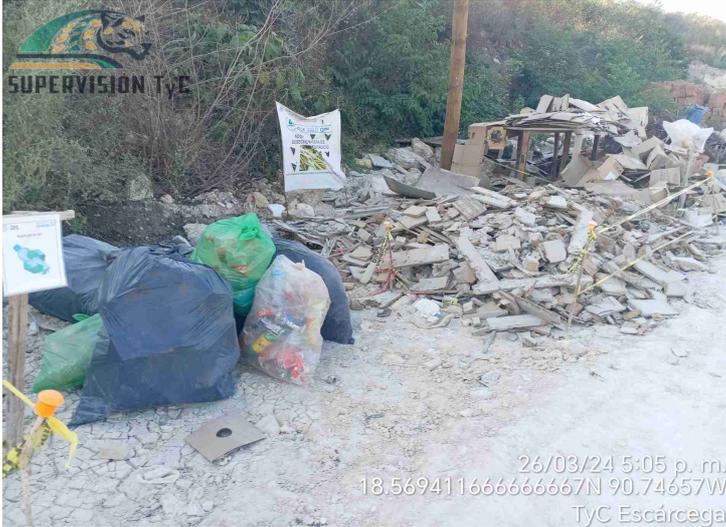
FECHA: 26 marzo 24

Se le externa a contratista CMR, rehabilitar delimitaciones y segregación de sus RME.

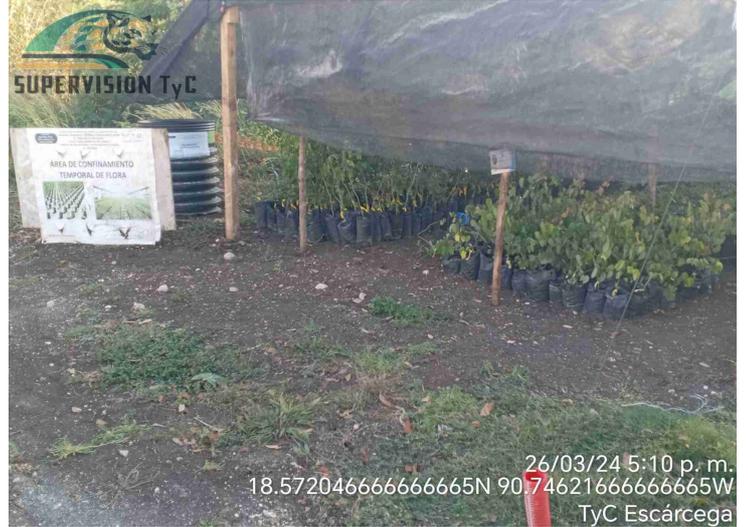
FECHA: 26 marzo 24

Contratista CMR, rehabilita señalizaciones reacomodo de flora.
