REPORTE FOTOGRÁFICO

ACTIVO: TRAMO 01 - TALLERES Y COCHERAS

ESPECIALIDAD: AMBIENTAL

CORTE DEL: 2024-03-22 AL 2024-04-02

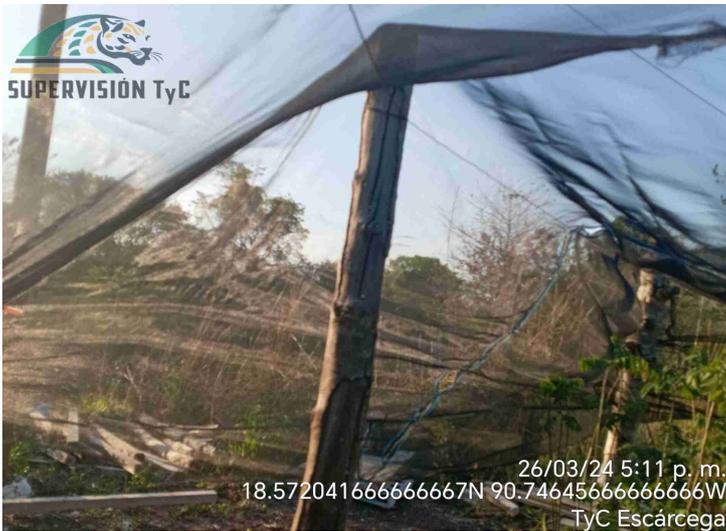
FECHA: 26 marzo 24

Personal del vivero rehabilita malla sombra.

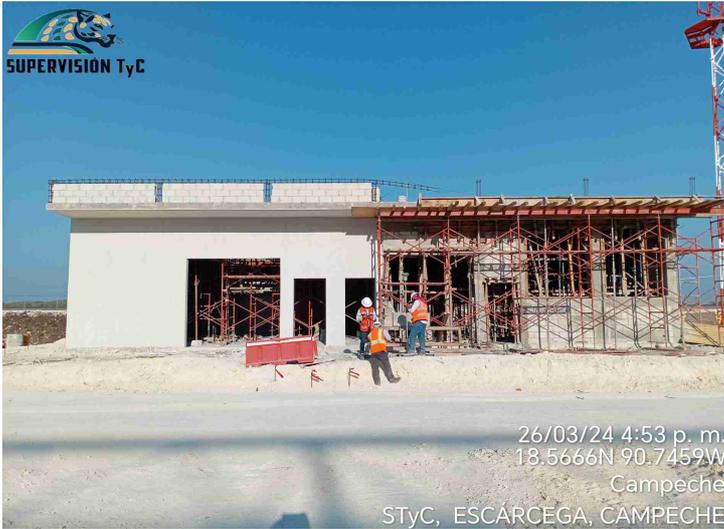
FECHA: 26 marzo 24

Avance de construcción del almacén de Residuos Peligrosos.

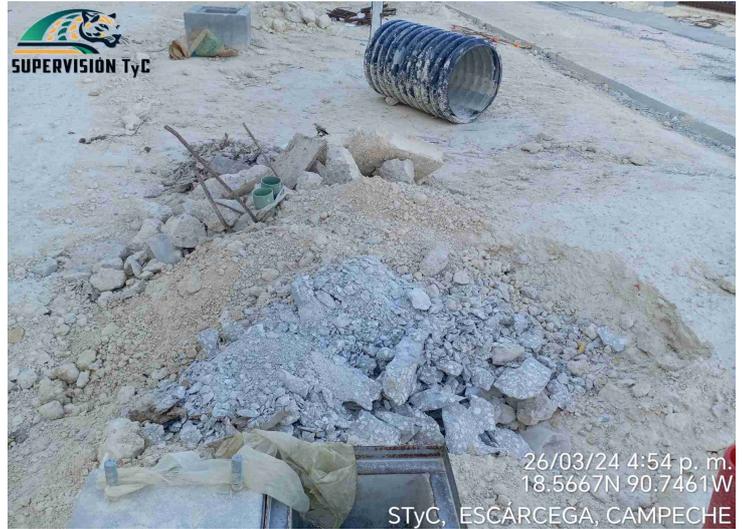
FECHA: 26 marzo 24

Se observan residuos de concreto mezclados con residuos de madera, sin atención oportuna.

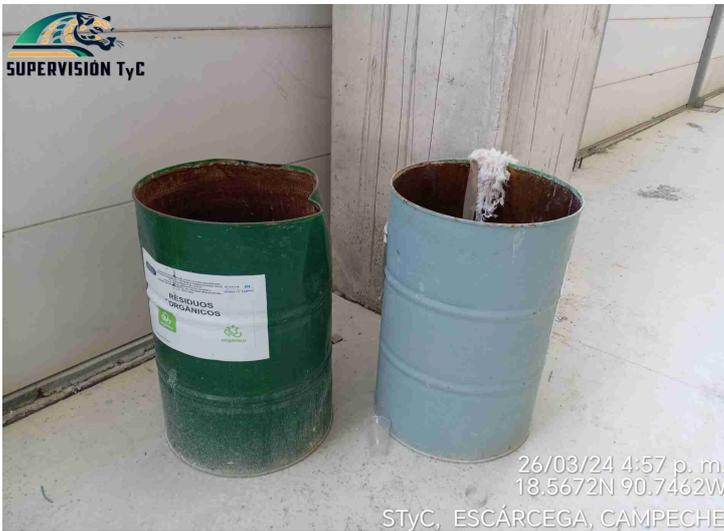
FECHA: 26 marzo 24

Los contenedores para RSU no cuentan con sus tapas herméticas.

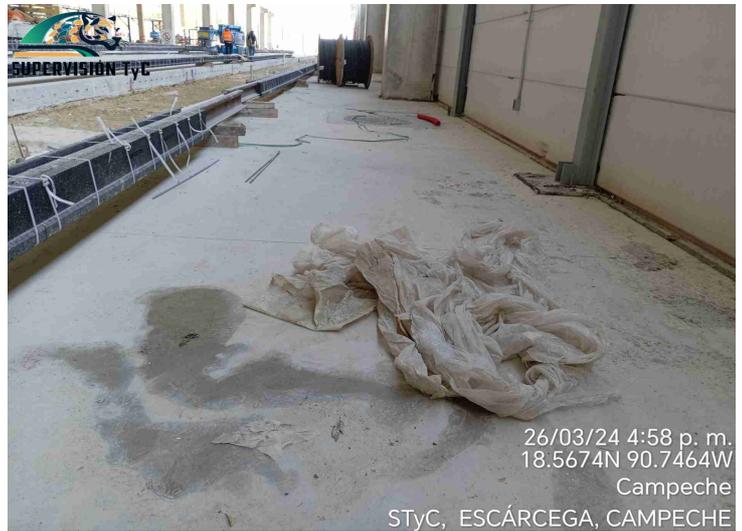
FECHA: 26 marzo 24

Se observan residuos de plástico en emplazamiento, se señala la falta de orden y limpieza.

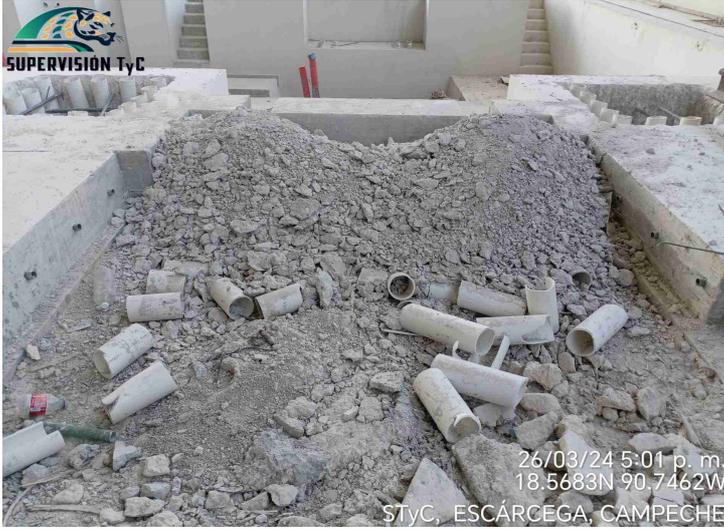
FECHA: 26 marzo 24

Se detecta la presencia de RME, pedacería de tubo de PVC mezclados con residuos de concreto, no hay atención oportuna.

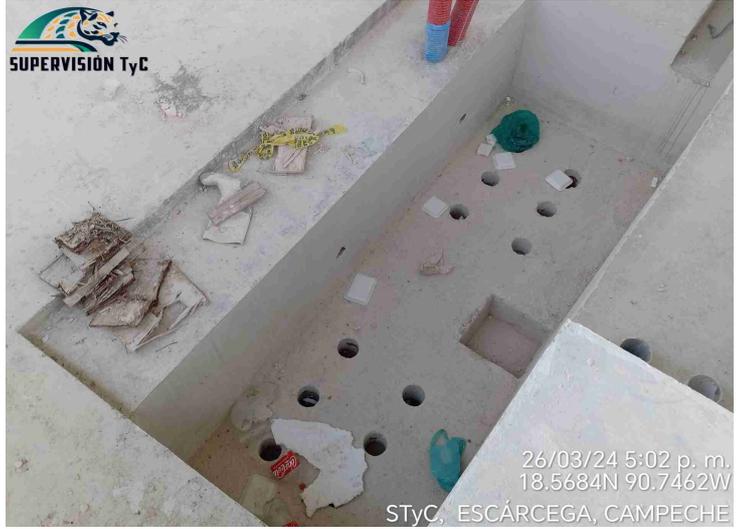
FECHA: 26 marzo 24

Presencia de RSU dispersos dentro del emplazamiento, falta colocación de más contenedores debido a la cantidad de residuos que se generan al día.

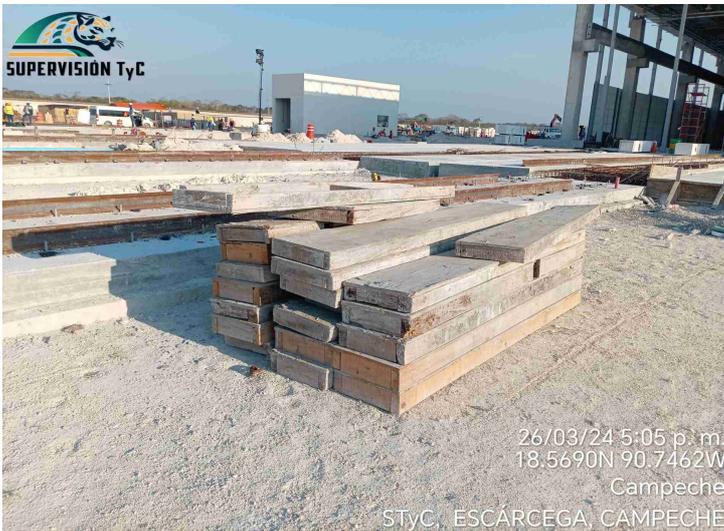
FECHA: 26 marzo 24

Contratista no retira RME - pedacería de madera situada en playa de vía.

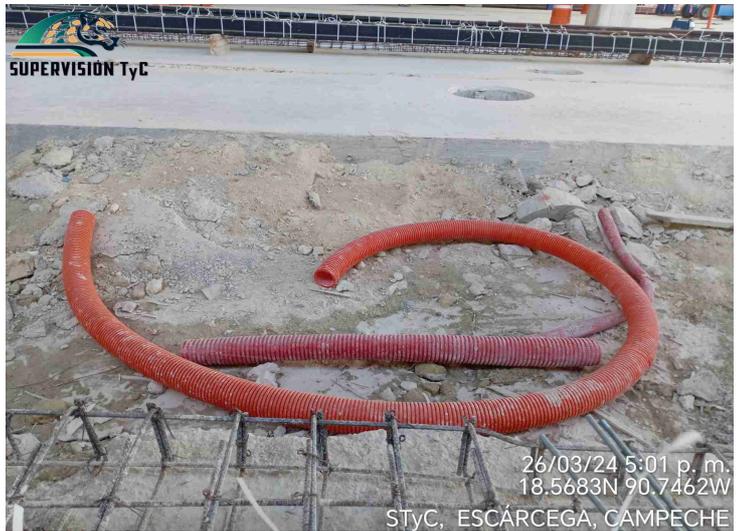
FECHA: 26 marzo 24

Restos de tubo corrugado dentro del emplazamiento no se realiza el retiro oportuno al área de acopio.

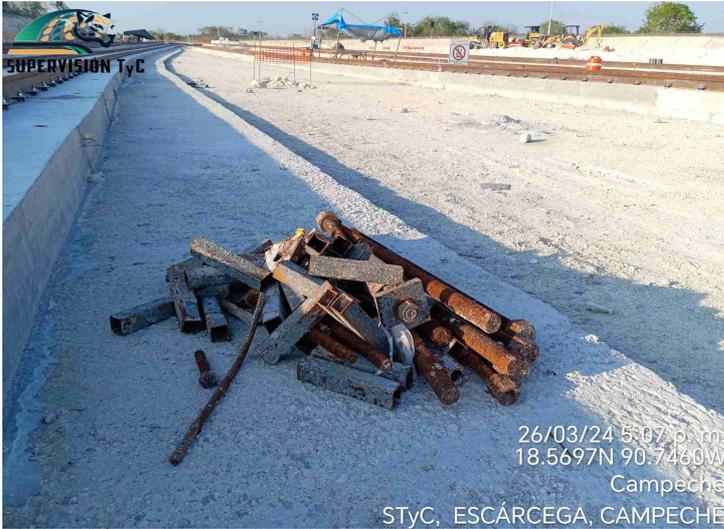
FECHA: 26 marzo 24

Pedaceria de material ferroso (chatarra), disperso en playa de vías, sin disposición oportuna.

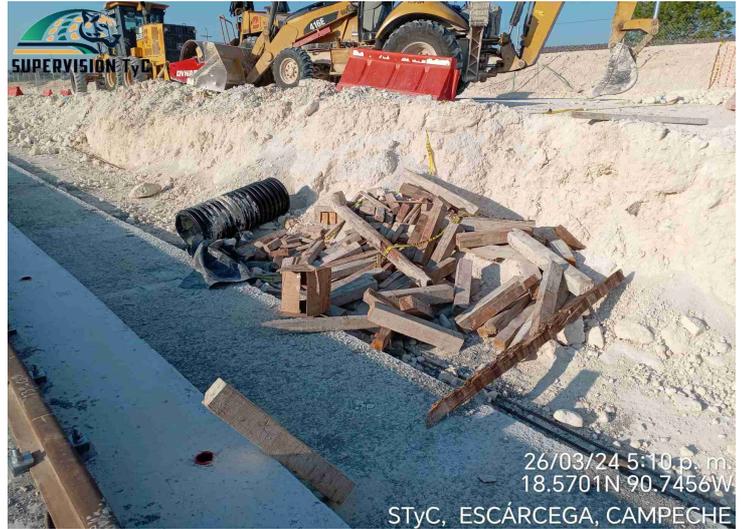
FECHA: 26 marzo 24

Residuos de madera en playa de vía sin ninguna atención, CMR deberá llevar a cabo las gestiones necesarias para su retiro.

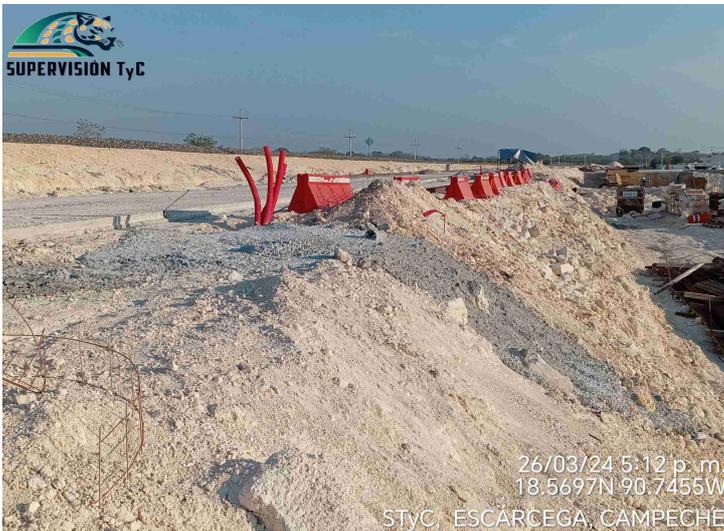
FECHA: 26 marzo 24

Residuos de concreto vertidos directamente en suelo fuera del área de lavado de ollas, la contratista no realiza un manejo adecuado de sus residuos.

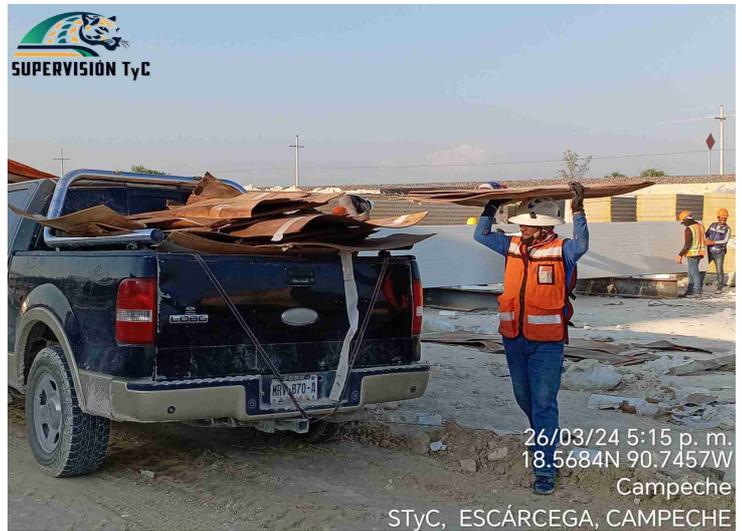
FECHA: 26 marzo 24

GAMI realiza el acopio al área establecida de sus residuos de madera generados.

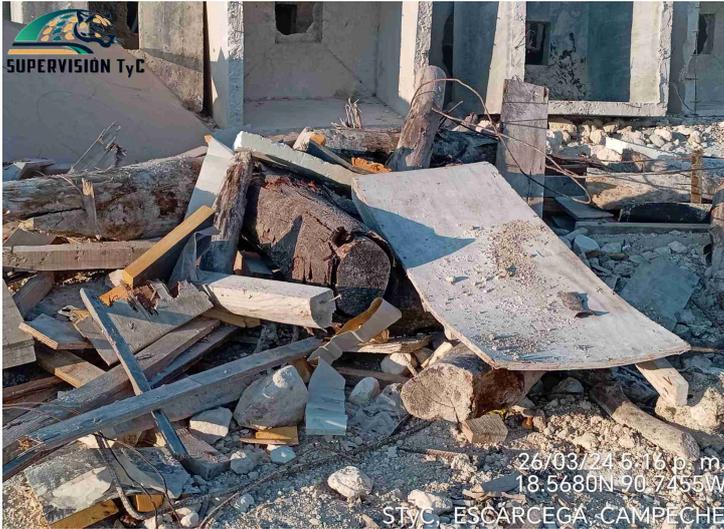
FECHA: 26 marzo 24

RSU mezclados con RME , no se realiza la segregación de los residuos correctamente, ni la disposición oportuna a los sitios de acopio temporales.

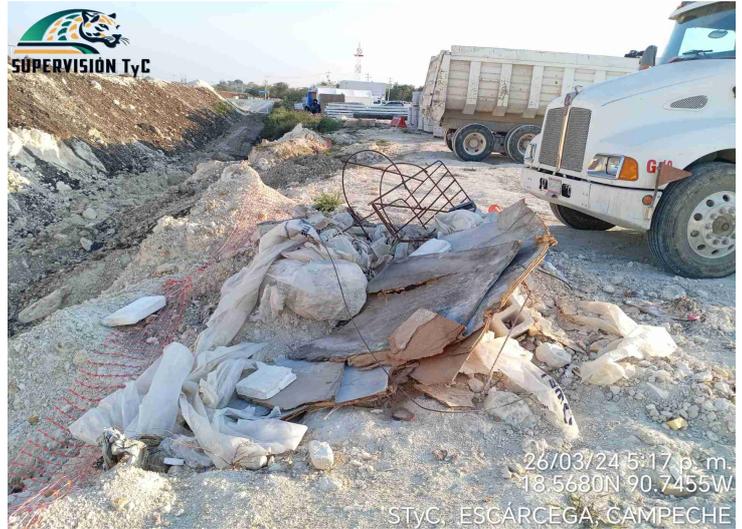
FECHA: 26 marzo 24

Acumulación de RSU y RME mezclados, sin atención por la contratista, la cual deberá hacer la clasificación correcta de los residuos.

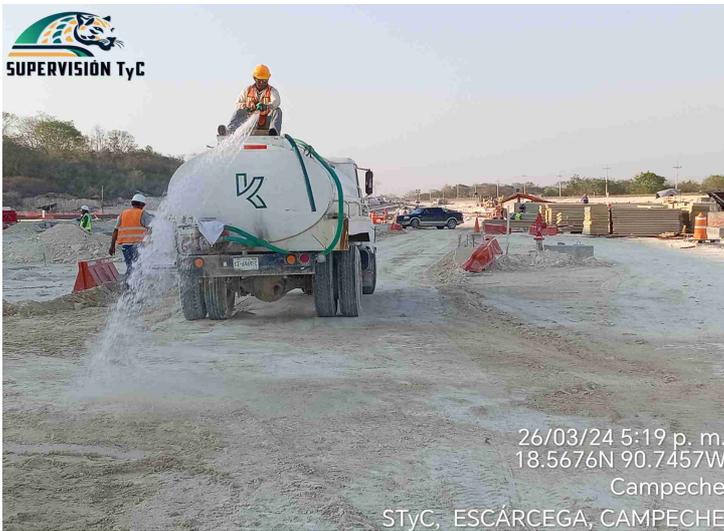
FECHA: 26 marzo 24

CMR realiza riego para la mitigación de partículas de polvo a la atmósfera.

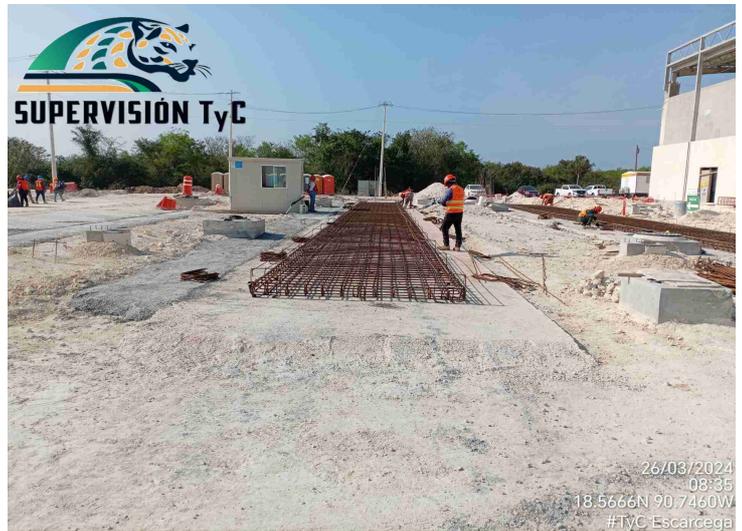
FECHA: 26 marzo 24

Continúan trabajos de habilitado de acero de refuerzo para losa de vía embebida, en vía 19.

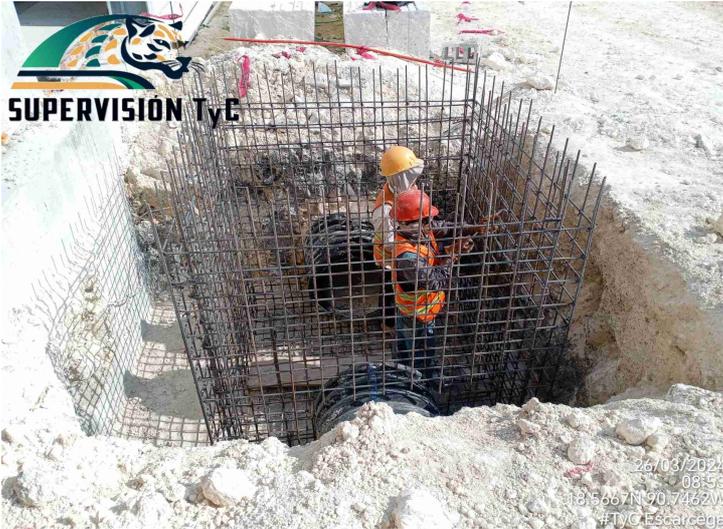
FECHA: 26 marzo 24

Se realizan trabajos de habilitado de acero de refuerzo con varilla #3 para registro pluvial, entre vía #17 y eje T_A, sobre eje T_5.

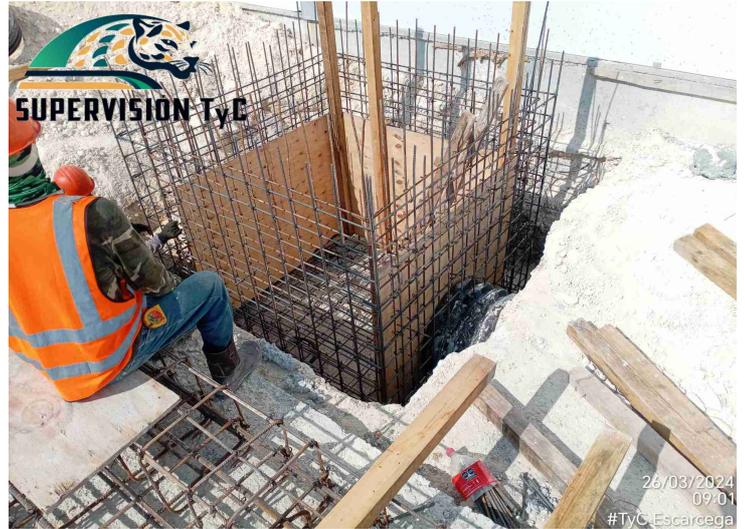
FECHA: 26 marzo 24

Continúan los trabajos de habilitado de cimbra en registro pluvial ubicado entre eje T_A y vía #17, sobre eje T_7.

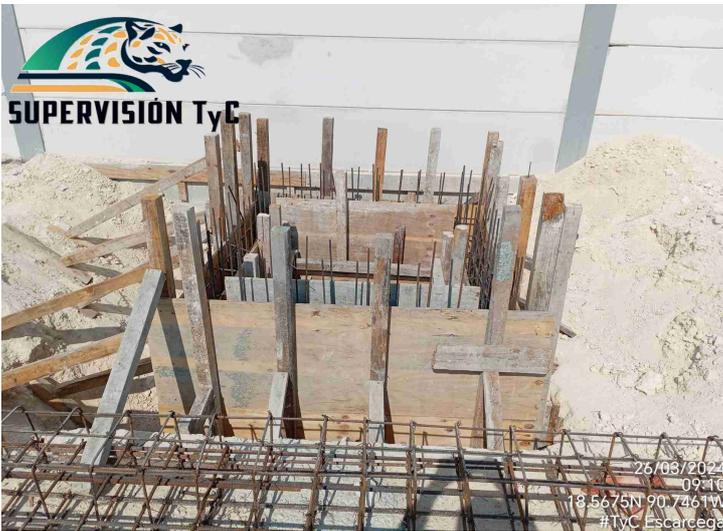
FECHA: 26 marzo 24

Continúan los trabajos de habilitado de cimbra en registro pluvial ubicado entre T_A y vía #17, sobre eje T_9.

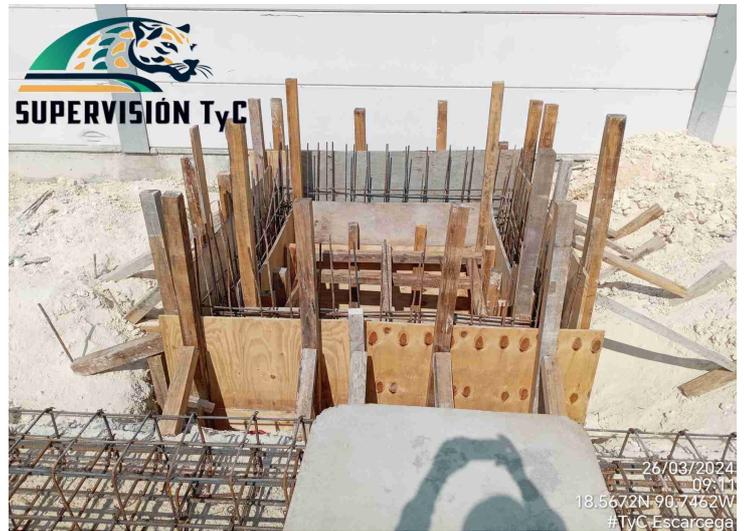
FECHA: 26 marzo 24

Continúan los trabajos de habilitado de cimbra en registro pluvial ubicado entre T_A y vía #17, sobre eje T_11.

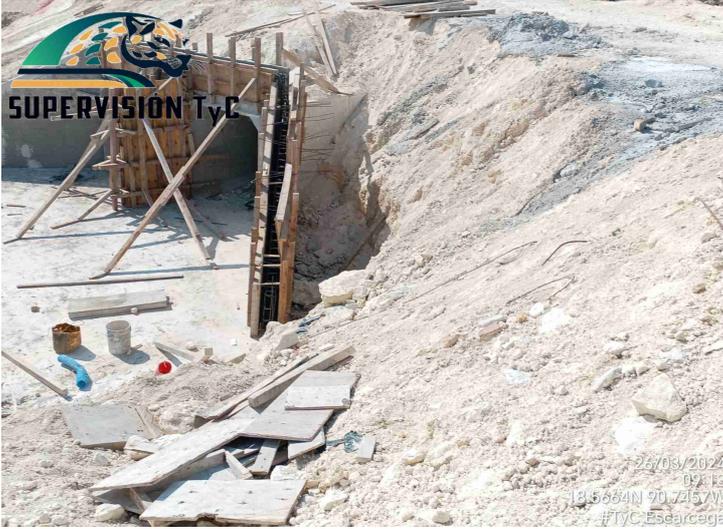
FECHA: 26 marzo 24

Se observa habilitado de cimbra en ODT lateral derecha, sin actividad.

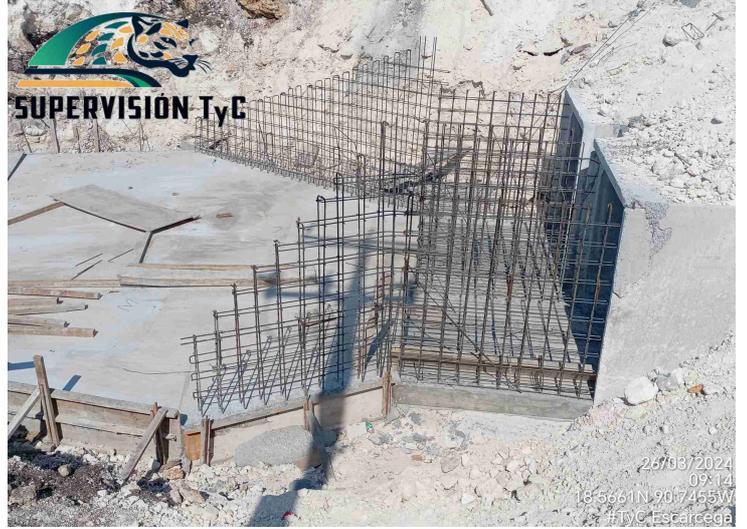
FECHA: 26 marzo 24

Se observa habilitado de acero en ODT lateral izquierda, sin actividad.

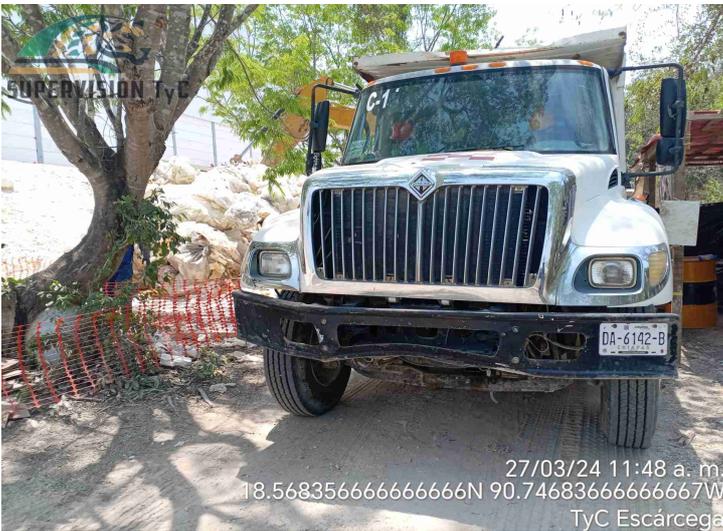
FECHA: 27 marzo 24

CMR, realiza segregación de plástico y espuma poliuretano, para disposición final en planta-NOM-161-SEMARNAT-2011, criterios y especificaciones de RME.

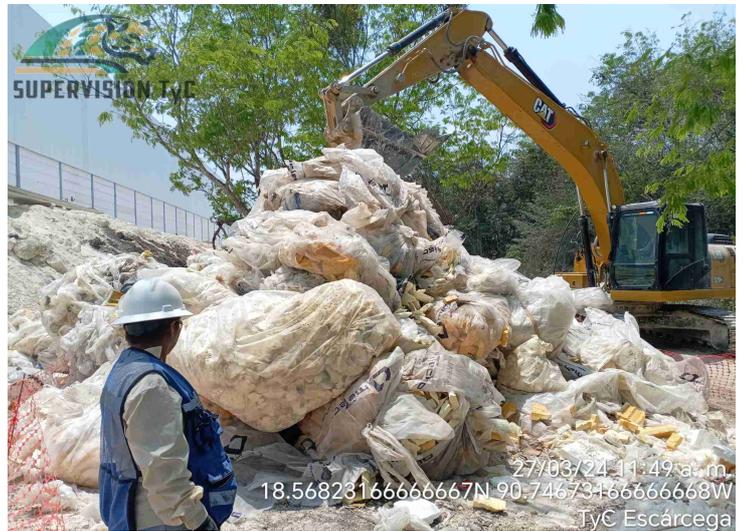
FECHA: 27 marzo 24

Se realiza segregación de residuos, para disposición final, de parte del contratista CMR.

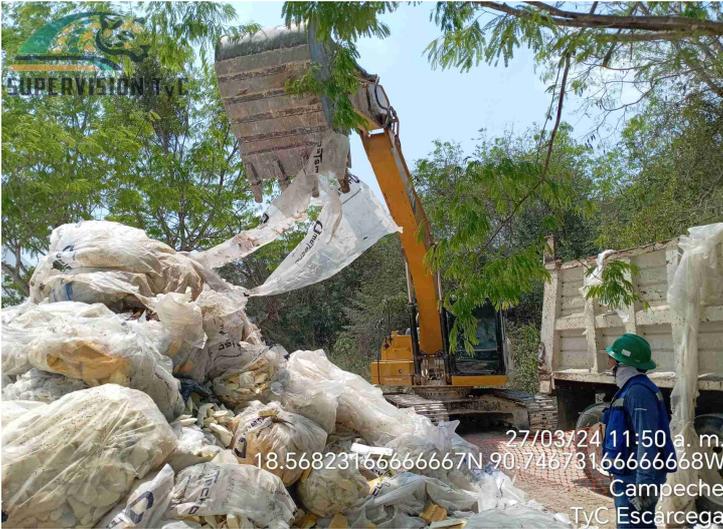
FECHA: 27 marzo 24

Segregación de platicos y espuma poliuretano.

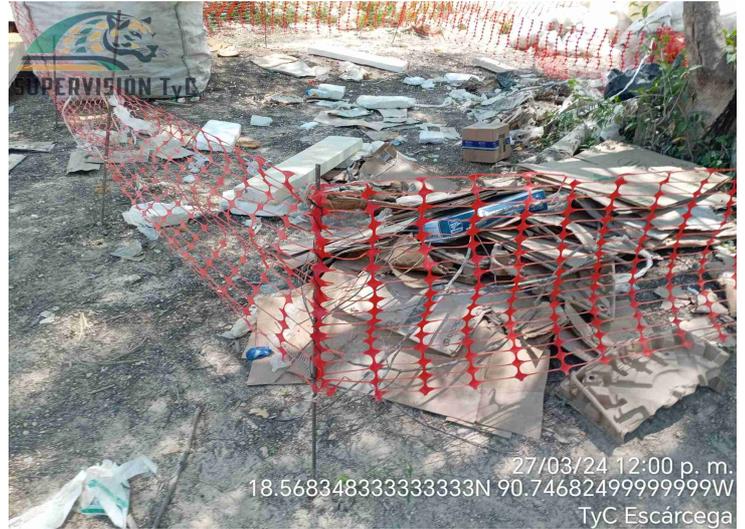
FECHA: 27 marzo 24

Se le externa a contratista ordenar cartones en su punto de segregación RME.

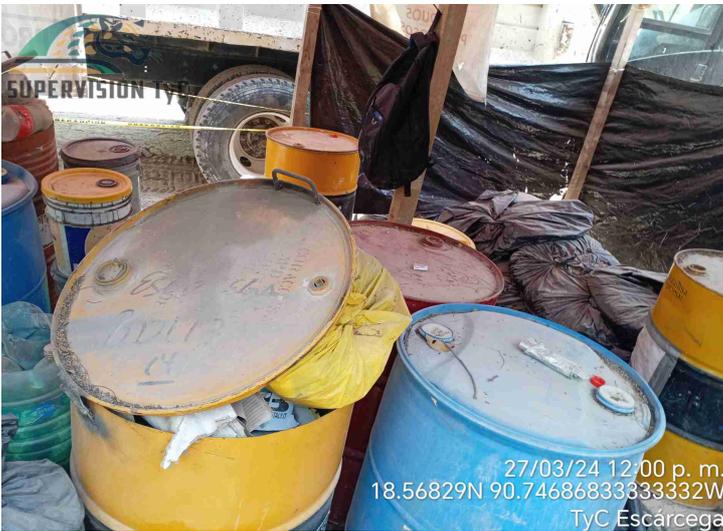
FECHA: 27 marzo 24

Se le realiza observación a CMR, sobre el nivel de trapos contaminados en contenedores, para que suministren los contenedores de manera correcta.

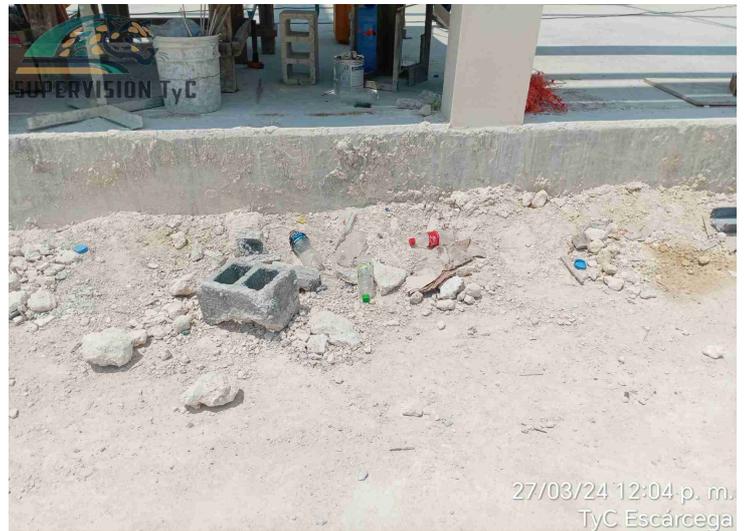
FECHA: 27 marzo 24

Se le externa contratista realizar orden y limpieza en talleres y cochera.

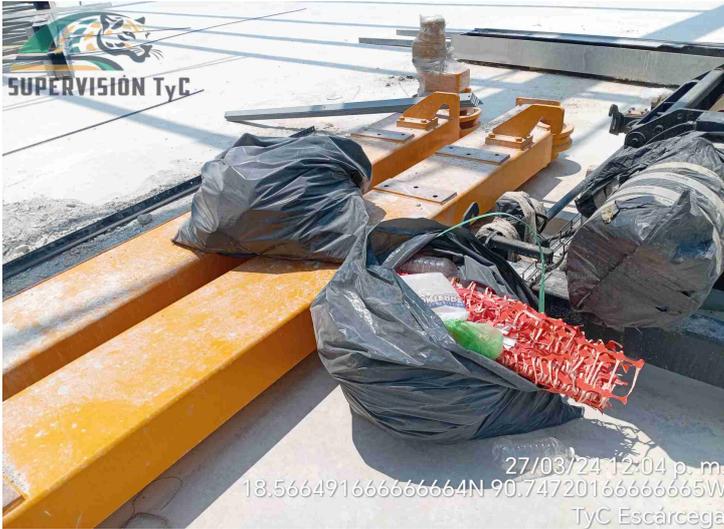
FECHA: 27 marzo 24

Se le externa a contratista sobre el levantamiento de su RSU, en sitio.

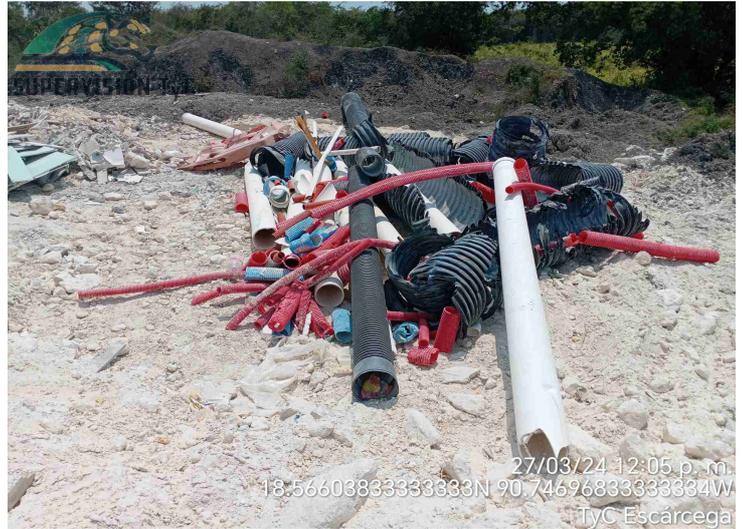
FECHA: 27 marzo 24

Se le realiza observación a contratista sobre la segregación de pedacería de poliductos.

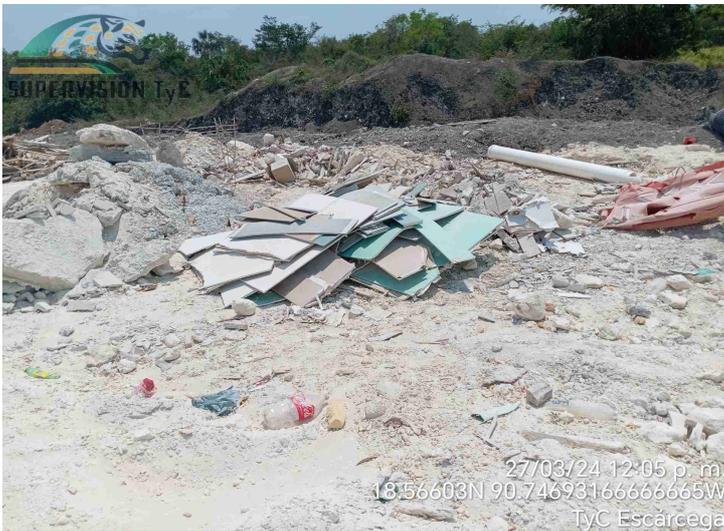
FECHA: 27 marzo 24

Se le externa a CMR, sobre la delimitación y segregación de RME.

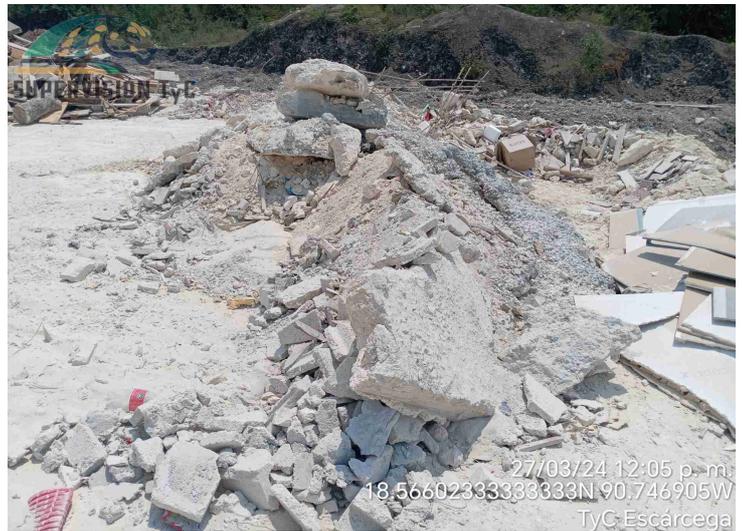
FECHA: 27 marzo 24

CMR, realiza retiro de material de demolición (escombro) como donación.

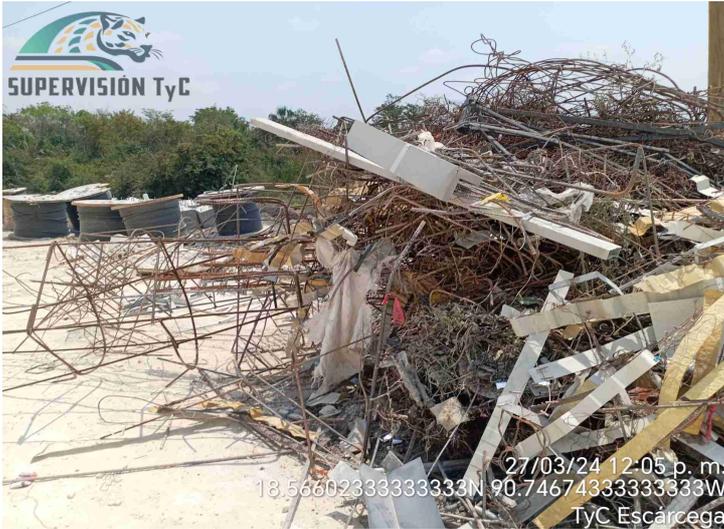
FECHA: 27 marzo 24

Se realiza observación a contratista sobre la delimitación de su material ferroso(chatarra).

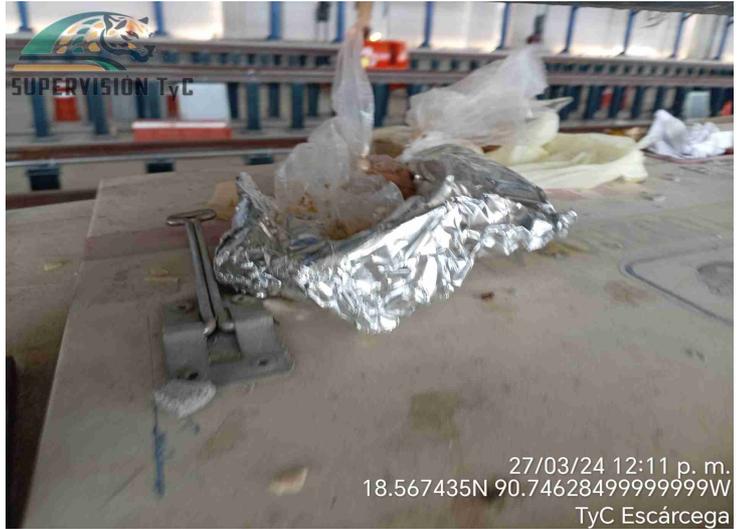
FECHA: 27 marzo 24

Se le externa a CMR, realizar orden y limpieza en talleres y cochera, externarle al personal sobre la separación y colocación de residuos en sus contenedores.

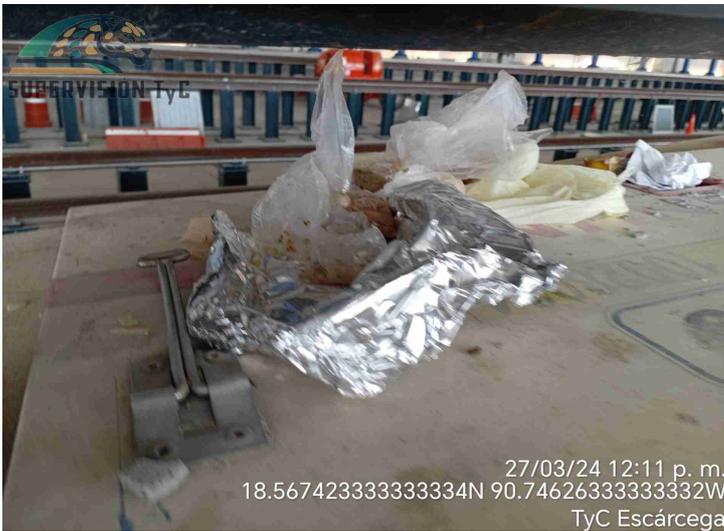
FECHA: 27 marzo 24

Se le externa CMR, sobre el orden y limpieza en sitio de trabajo.

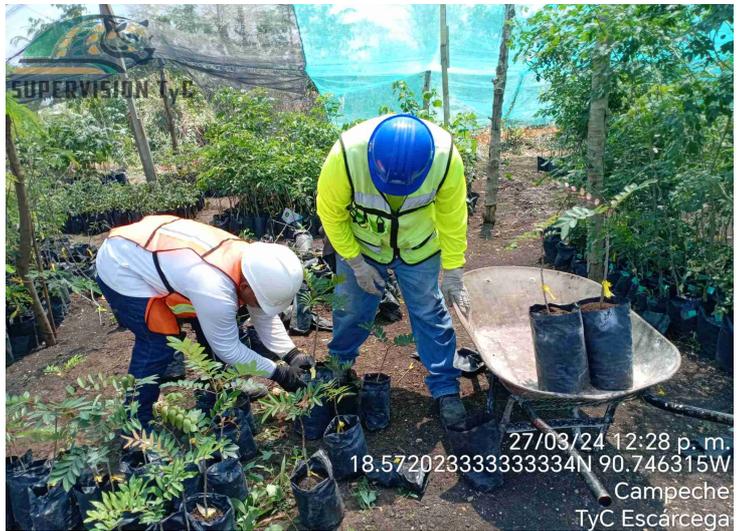
Personal de vivero realiza mantenimiento a flora, reutilización de tierra, bolsas plásticas, separación de plantas muertas y reacomodo de las mismas..

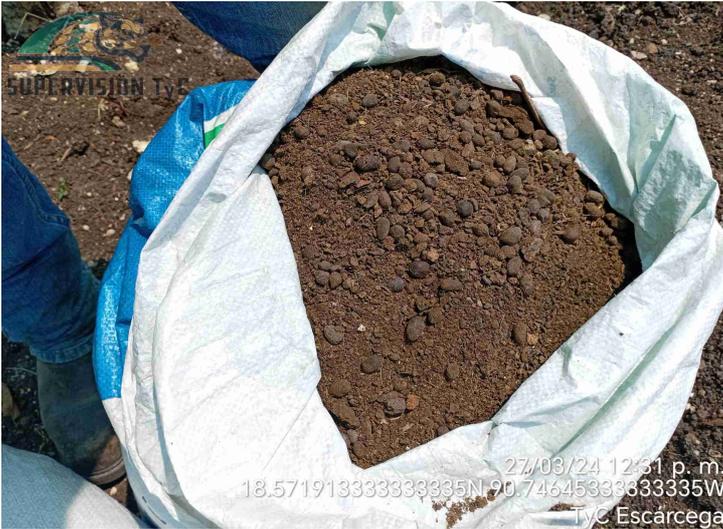
Personal de vivero, suministra material para realización de composta mediante, estiercol, tierra reutilizada y humos de montaña.

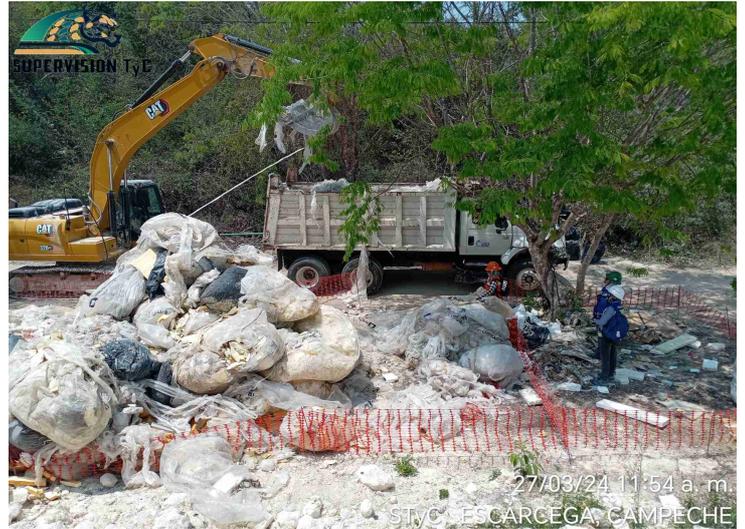
CMR realiza la disposición final del plástico almacenado en el área de acopio temporal. NOM-161- SEMARNAT -2011, criterios y especificaciones de RME.

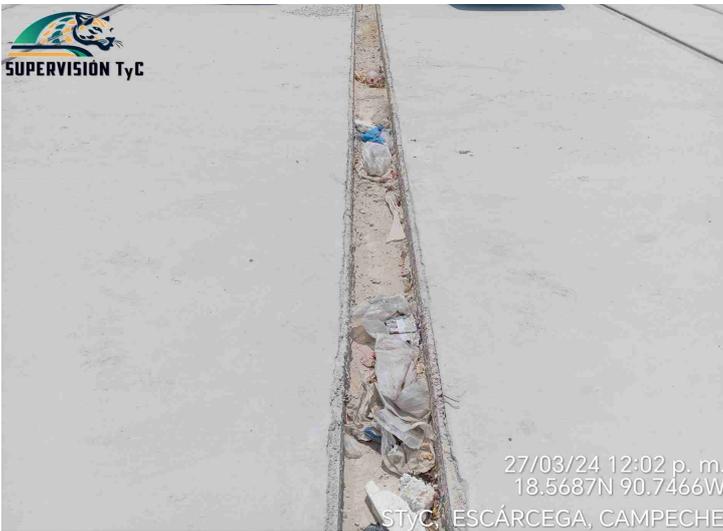
Se observan RSU situados en canaletas, sin disposición oportuna.

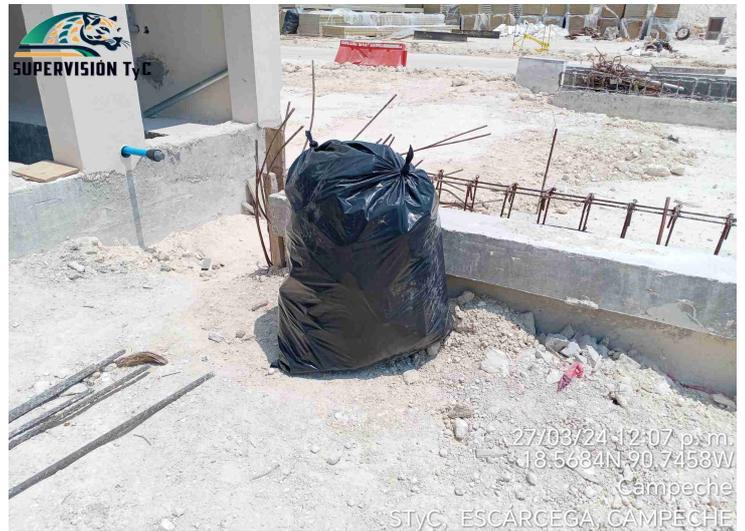
Bolsa de residuos sólidos urbanos en playa de vías, no se realiza el acopio oportuno.

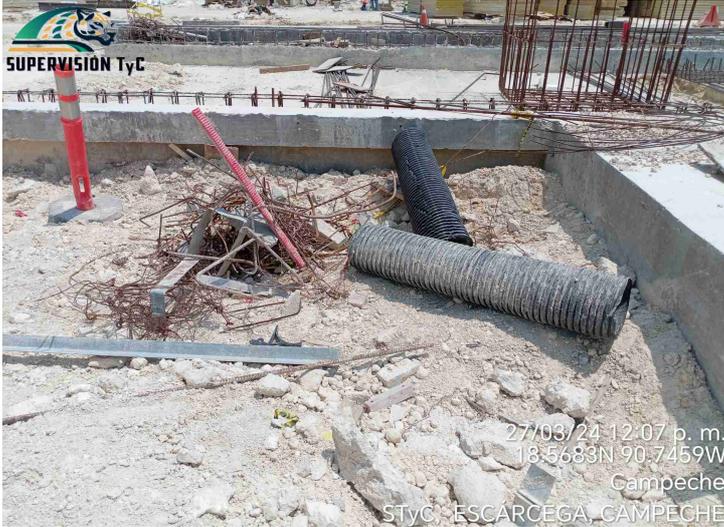
Se observa acumulación de RME (material ferroso-chatarra, tubo corrugado y metal, se deberá realizar la separación correcta de los residuos.

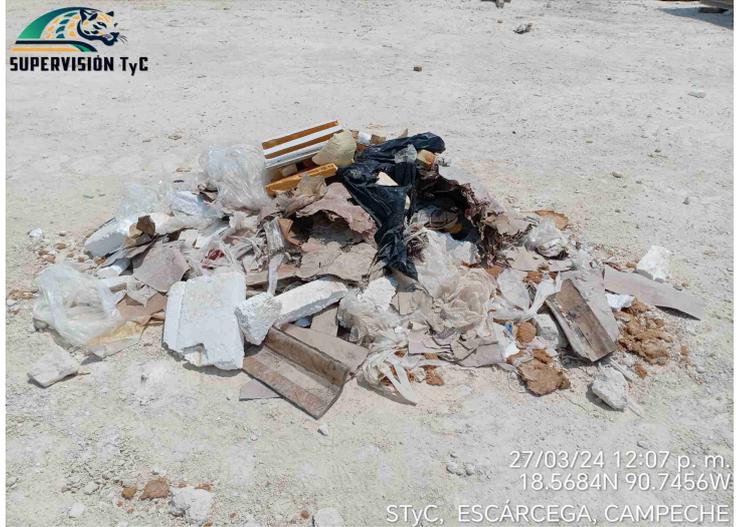
RSU mezclados con RME acumulados en playa de vía , no se realiza el acopio oportuno.

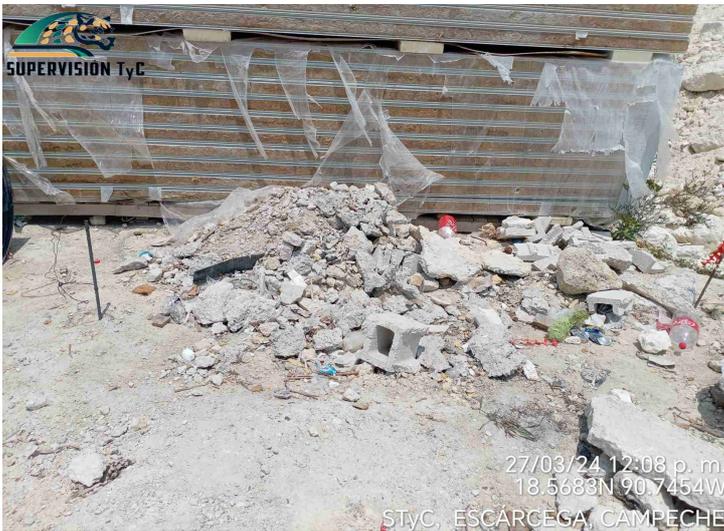
RME (concreto) mezclados con RSU, se deberá realizar el acopio oportuno al sitio de acopio correspondiente.

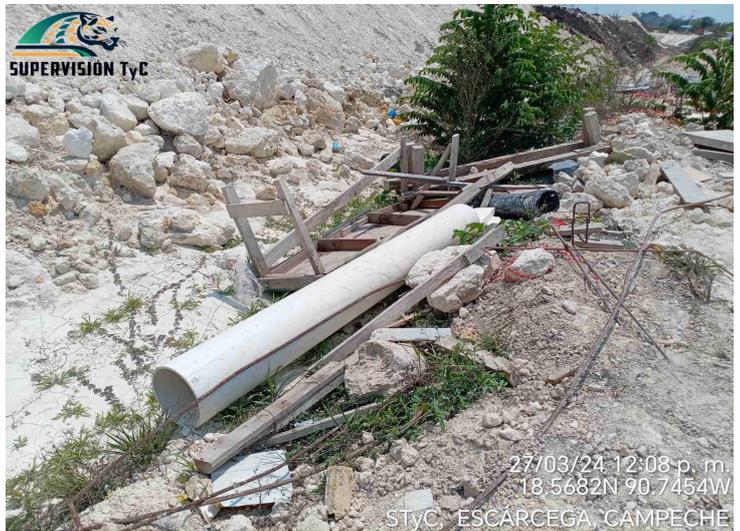
Las contratistas no realizan la separación ni clasificación correcta de los residuos generados.

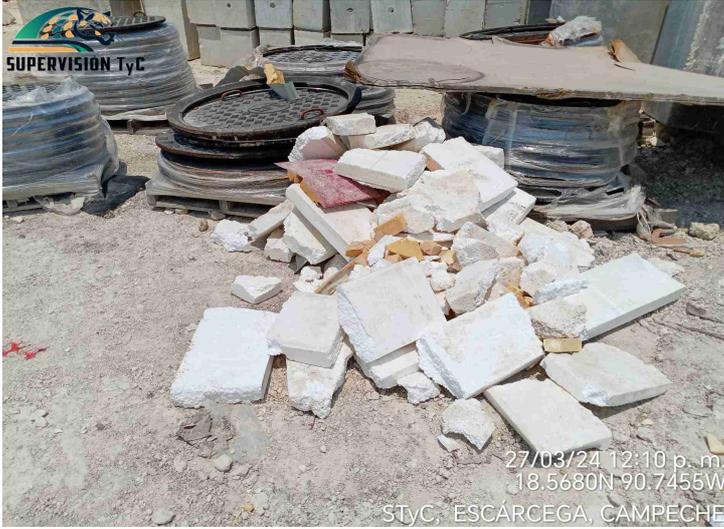
Residuos de unicel acumulados , no hay retiro oportuno al sitio de acopio.

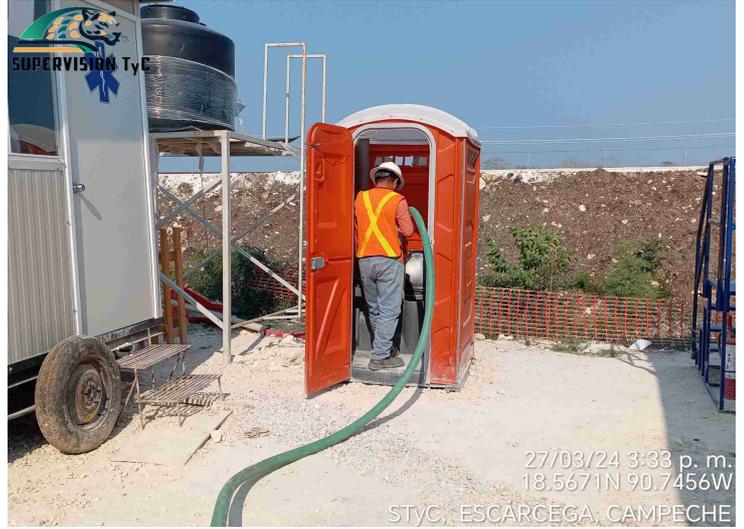
Se realiza la limpieza de sanitarios oportunamente.

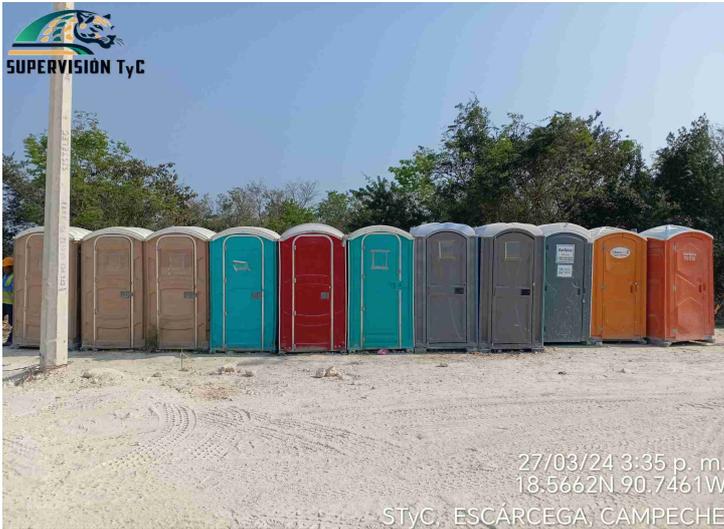
No se observa la señalética en sanitarios.

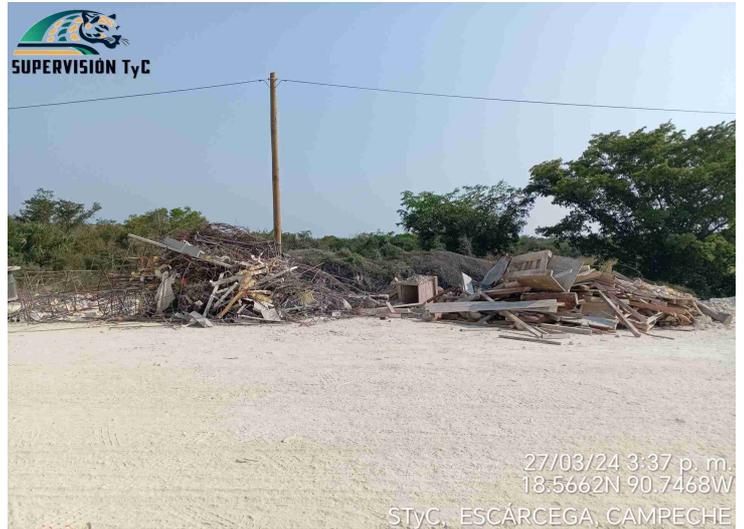
Los sitios de acopio temporales de los RME siguen sin estar delimitados y sin la señalética adecuada.

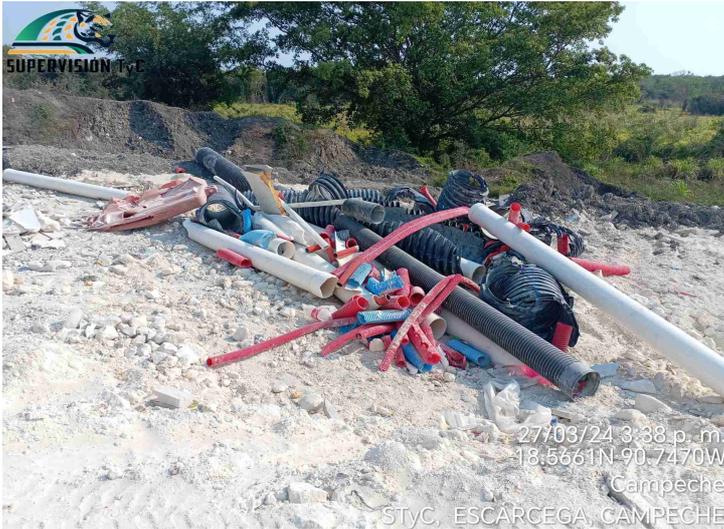
Acumulación de RME tubo corrugado, CMR deberá gestionar la disposición final del residuo.

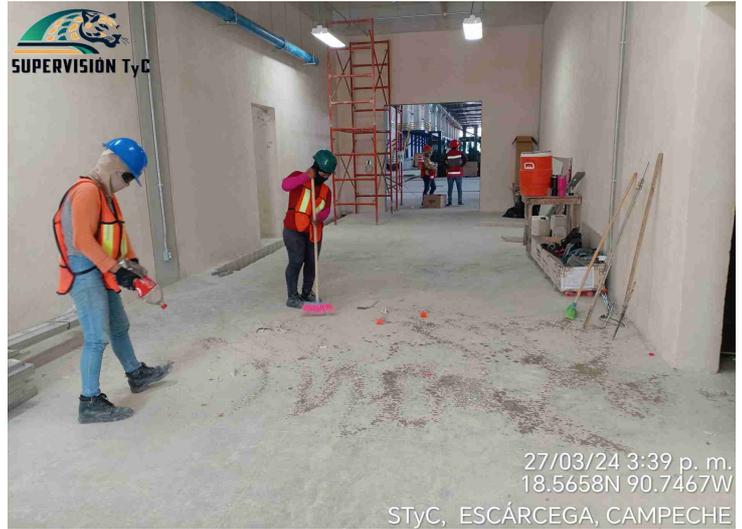
CMR realiza actividades de orden y limpieza dentro del emplazamiento.

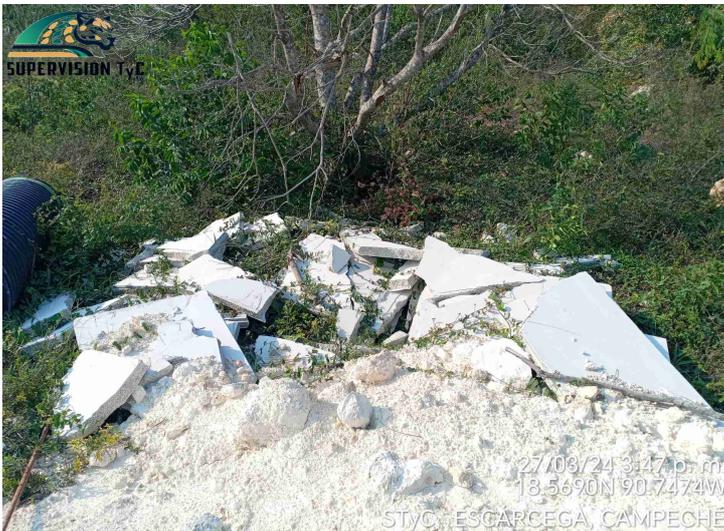
Se observa en la periferia del emplazamiento pedacería de Murotech, no se lleva a cabo

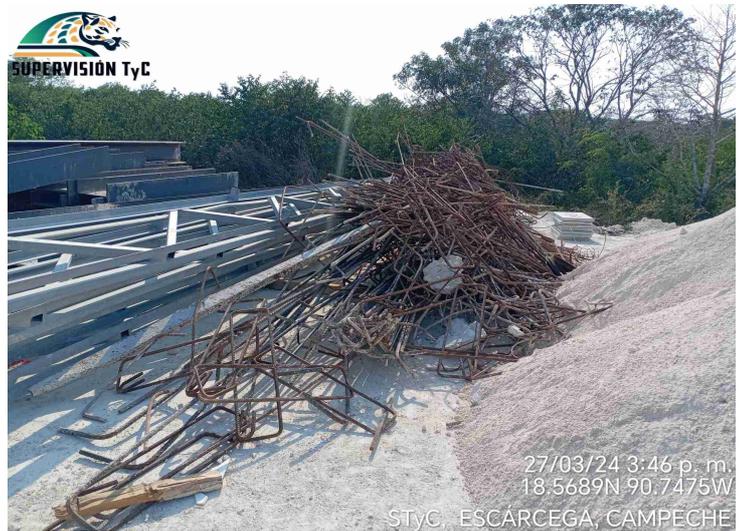
Acumulación de material ferroso, no se realiza la disposición del residuo al área de acopio correspondiente.

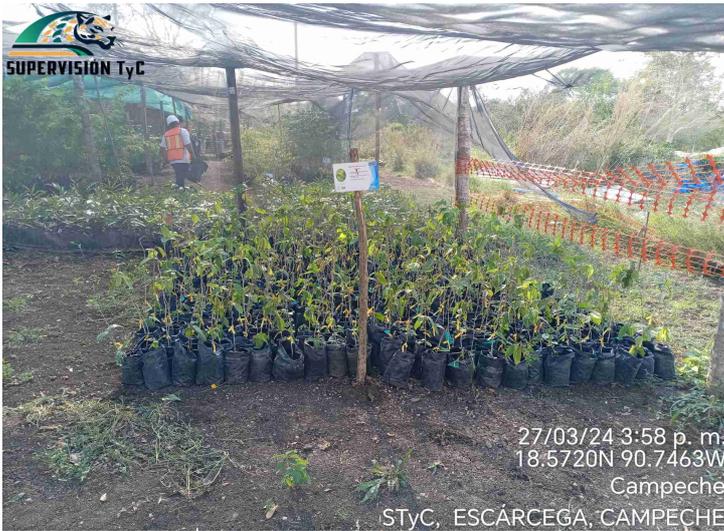
Traslado de 445 ejemplares de Casearia laetiodes a zona de cuarentena para su recuperación en vivero.

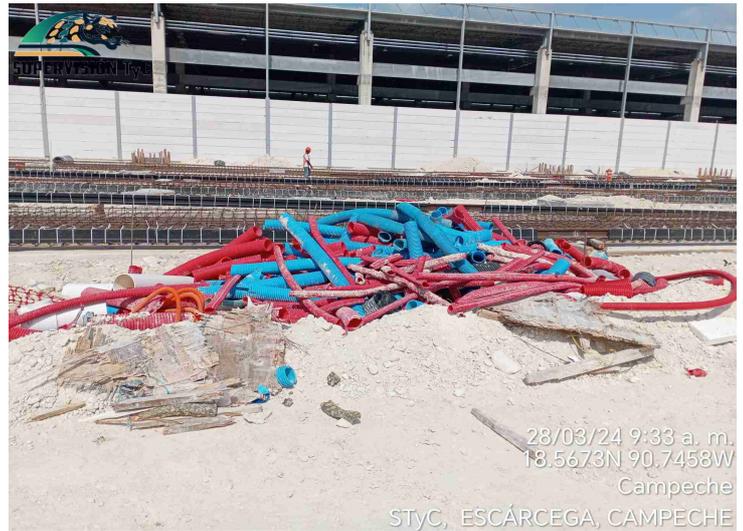
Acumulación de residuos de tubo corrugado en la parte lateral del emplazamiento, no se realiza su disposición inmediata al punto de acopio.
