REPORTE FOTOGRÁFICO

ACTIVO: TRAMO 01 - TALLERES Y COCHERAS

ESPECIALIDAD: AMBIENTAL

CORTE DEL: 2024-03-22 AL 2024-04-02

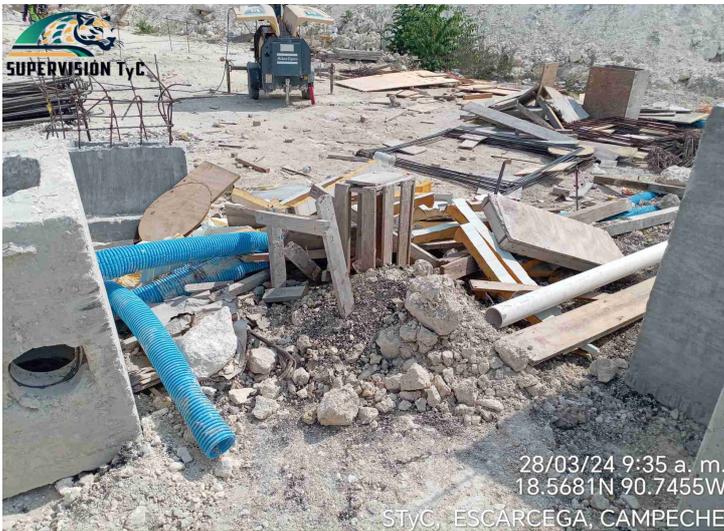
Se observan residuos de manejo especial mezclados (tubo corrugado, madera, concreto), no se realiza la separación de los residuos generados.

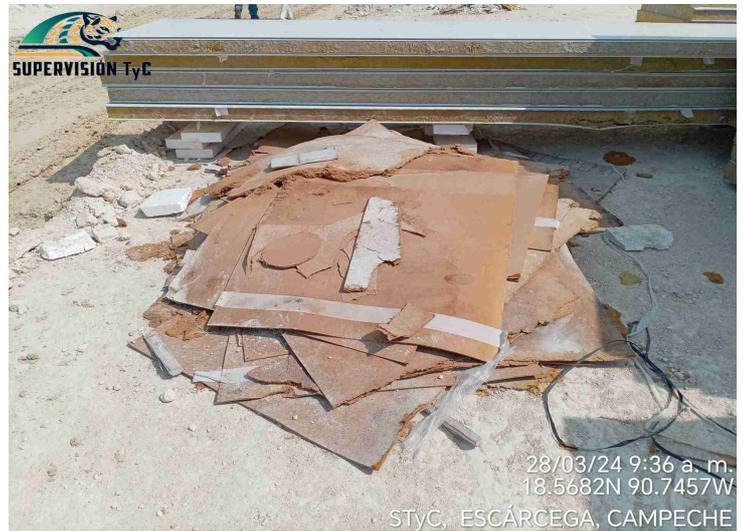
Acumulación de pedacera de madera sin darle la disposición inmediata y correcta al sitio de acopio.

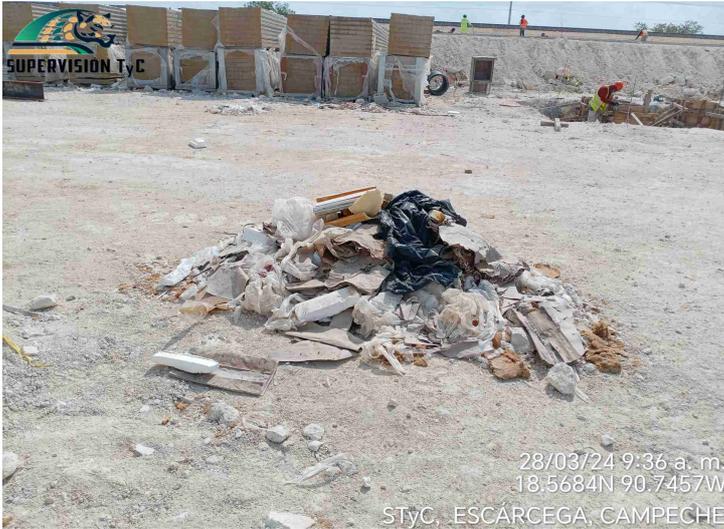
Acumulación de RSU en plena playa de vía, hace falta gestionar y llevar a cabo su retiro.

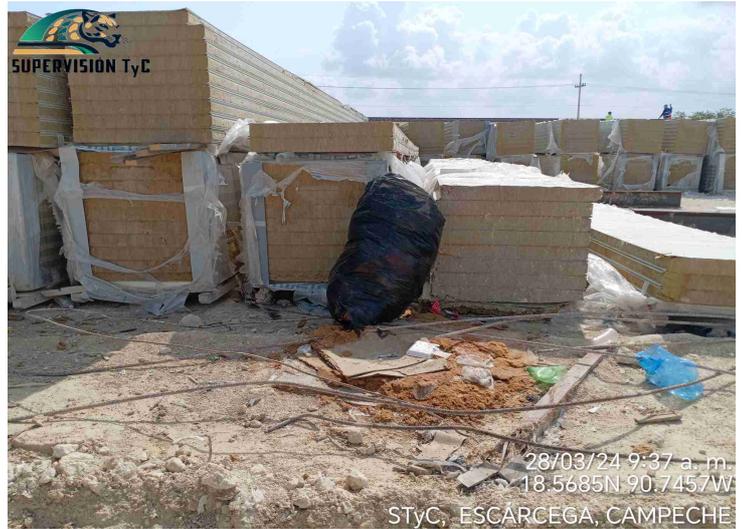
Residuos sólidos urbanos generados en un frente de trabajo sin dar la disposición oportuna.

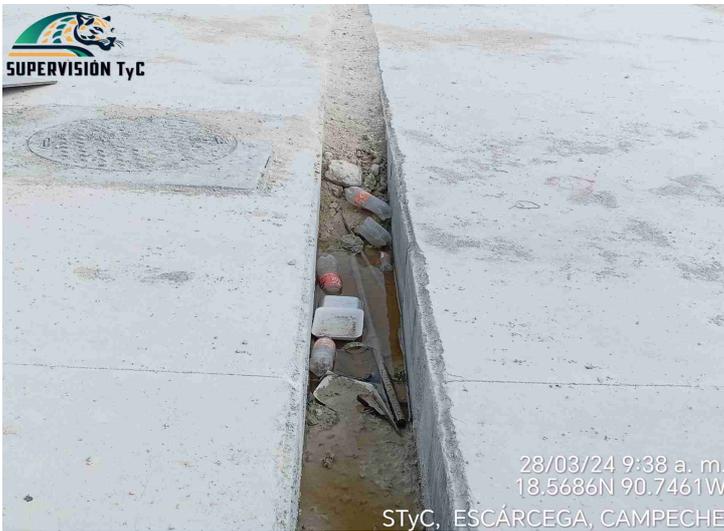
Se observa en cunetas RSU acumuladas hace ya varios días , se le notifica CMR que se tendrá que hacer el acopio lo antes posible.

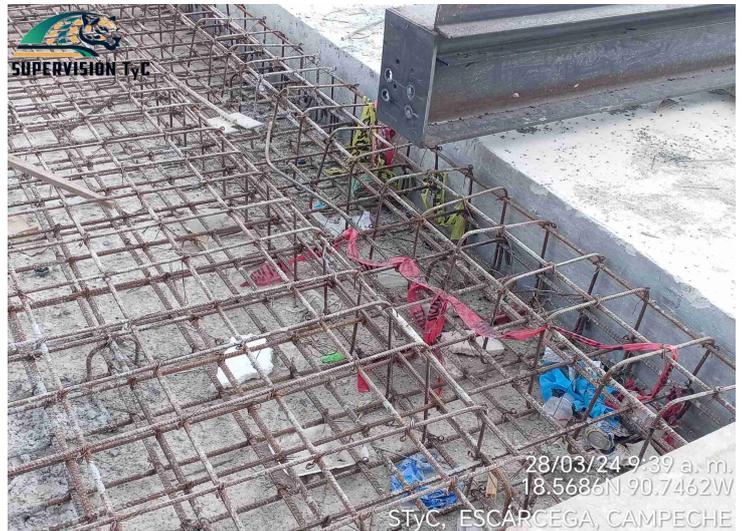
Residuos sólidos urbanos acumulados en el interior del armado de refuerzo de vía.

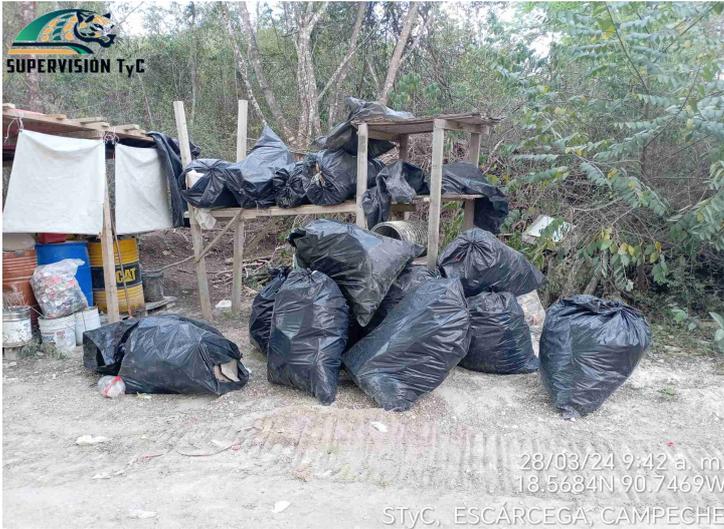
Acumulación de RSU en área de acopio, CMR deberá hacer la disposición final oportunamente.

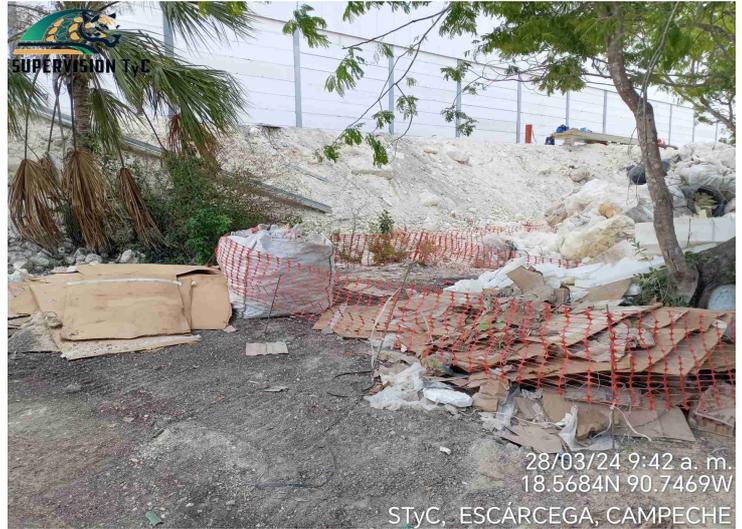
Se observa el acopio de los RME fuera del área de acopio.

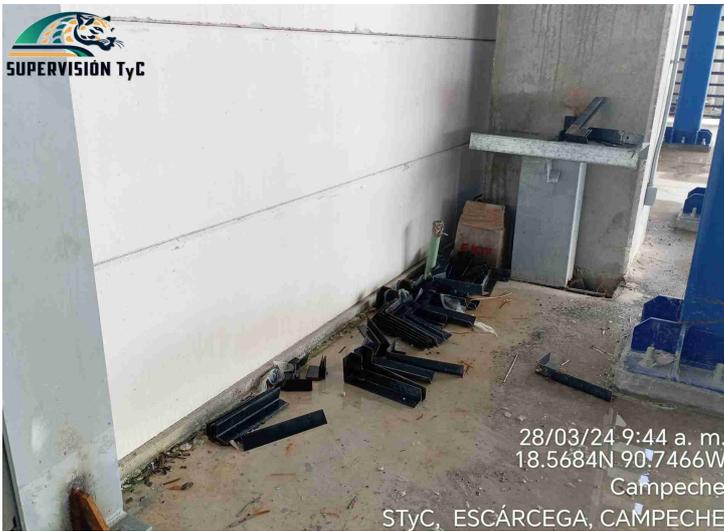
Dentro del emplazamiento se observan diversos puntos de acumulación de residuos metálicos sin retirar.

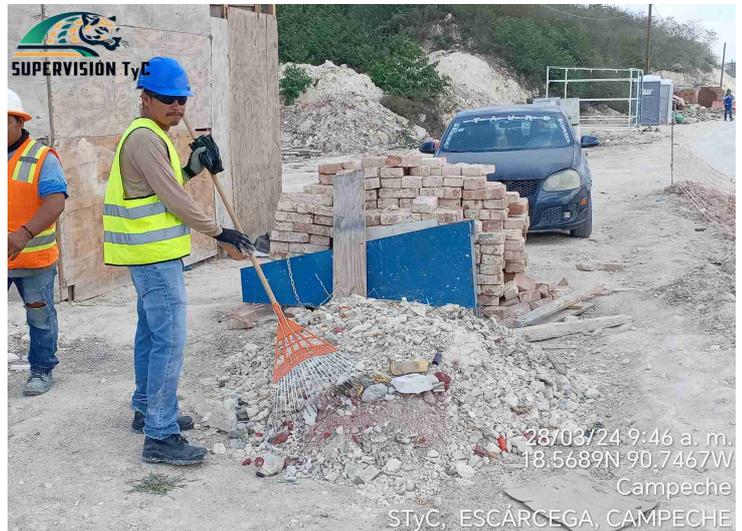
CMR realiza orden y limpieza en zonas específicas.

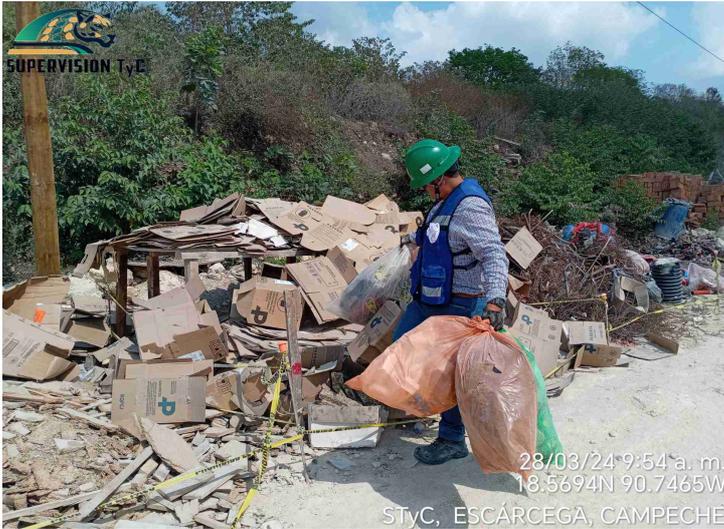
CMR realiza separación adecuada de los RSU acopiados incorrectamente en otro sitio de acopio, falta señalética.

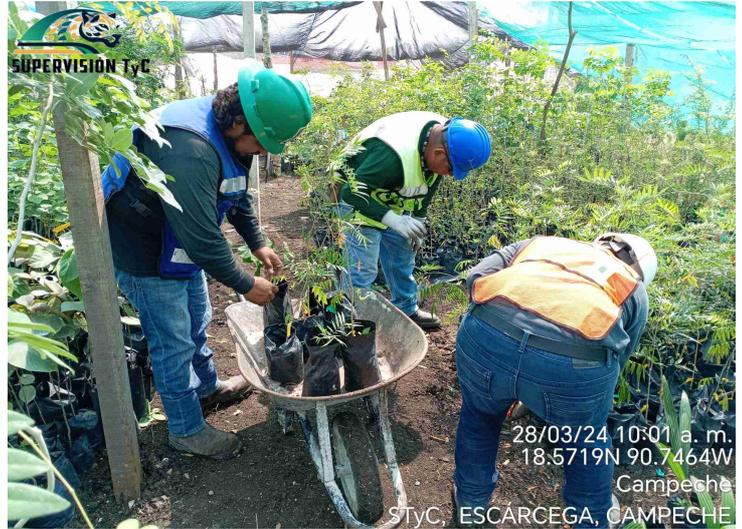
Se realiza el reacomodo de planta en vivero y verificación de sobrevivencia.

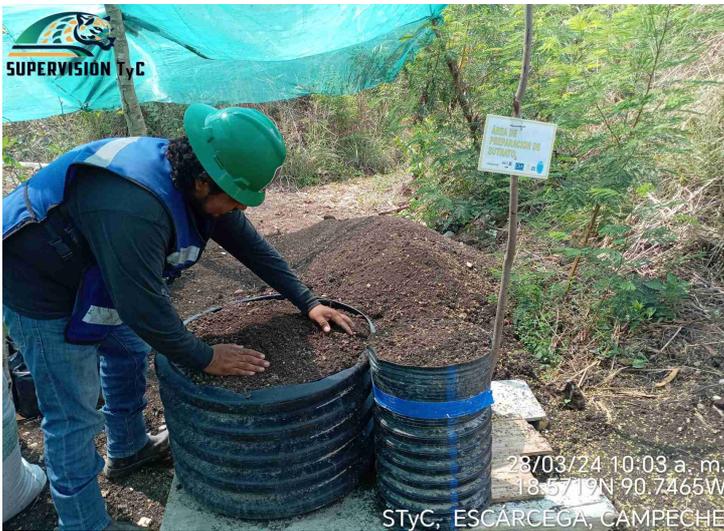
Preparación de sustrato mediante la mezcla de humus, estiércol y tierra negra.

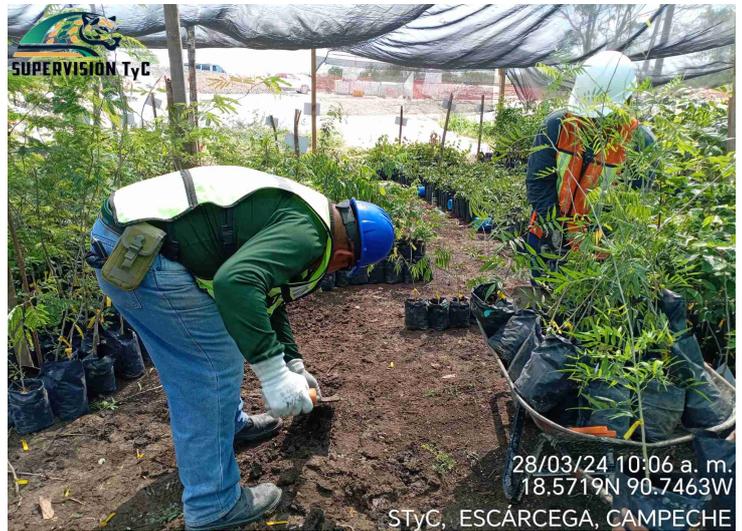
Se realizan actividades de nivelación de suelo en vivero.

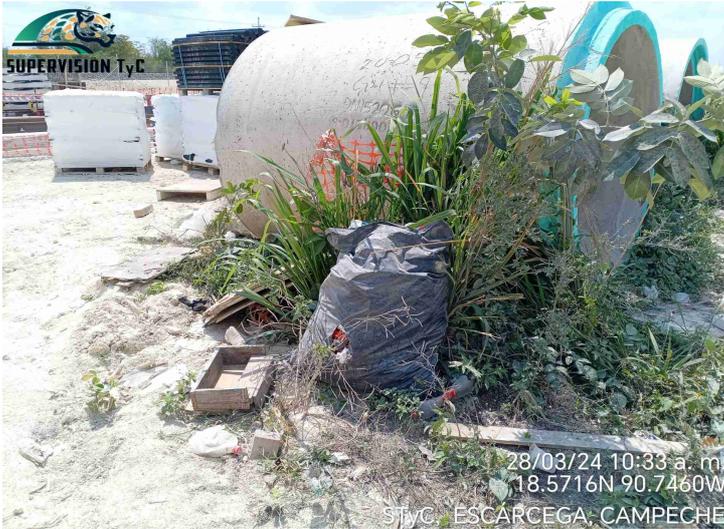
No se realiza la recolección oportuna de los residuos sólidos urbanos, se observan bolsas sin la atención oportuna al sitio de acopio.

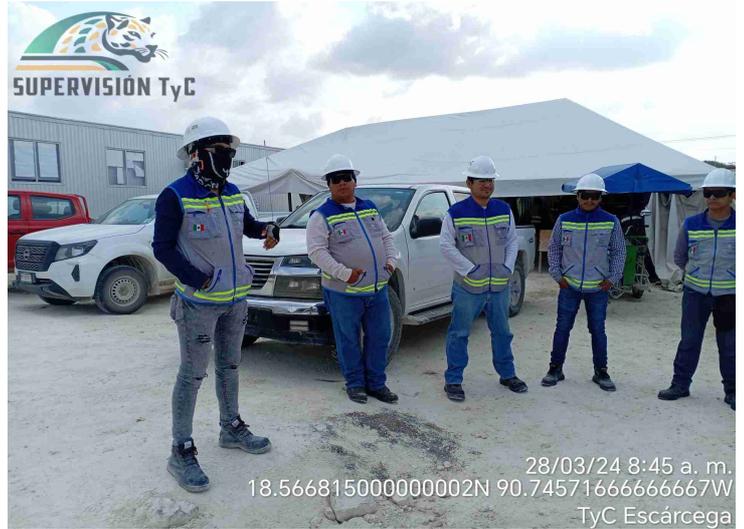
Se realiza rij con personal STYC manejo de desechos de residuos.

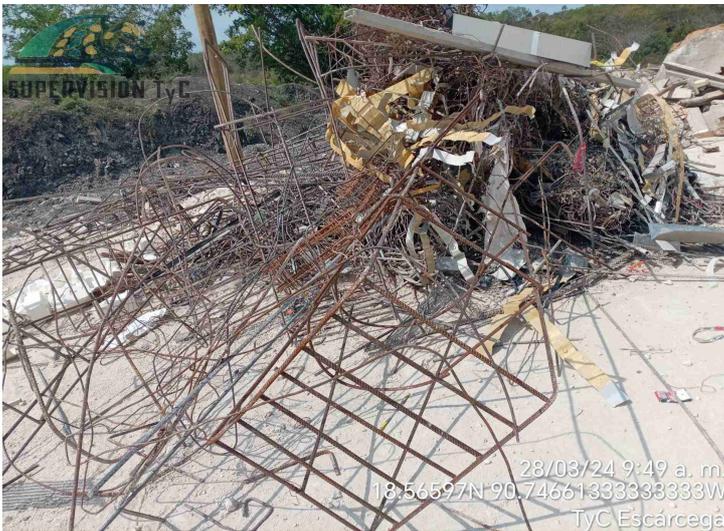
Se le externa a CMR, sobre la delimitación de su material ferroso (chatarra)

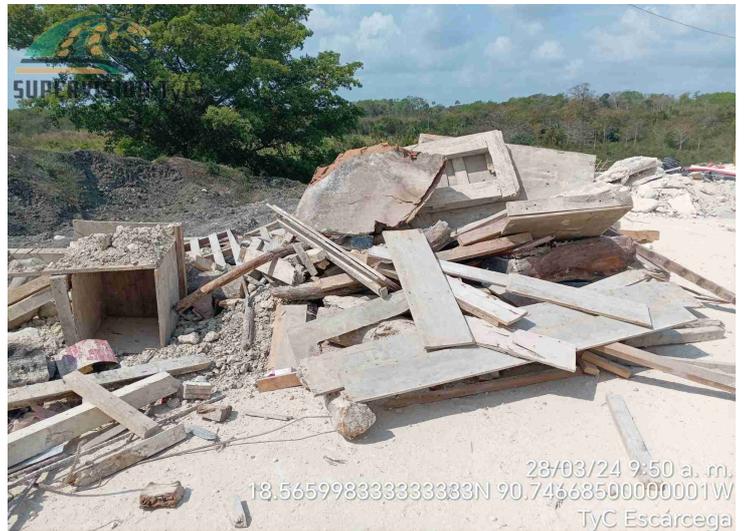
Se le realiza observación a contratista sobre su delimitación.

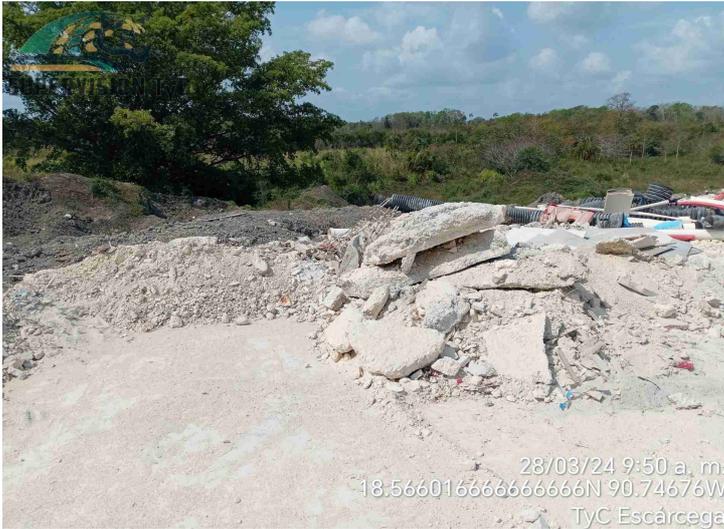
Contratista CMR realiza retiro de material de demolición (escombros).

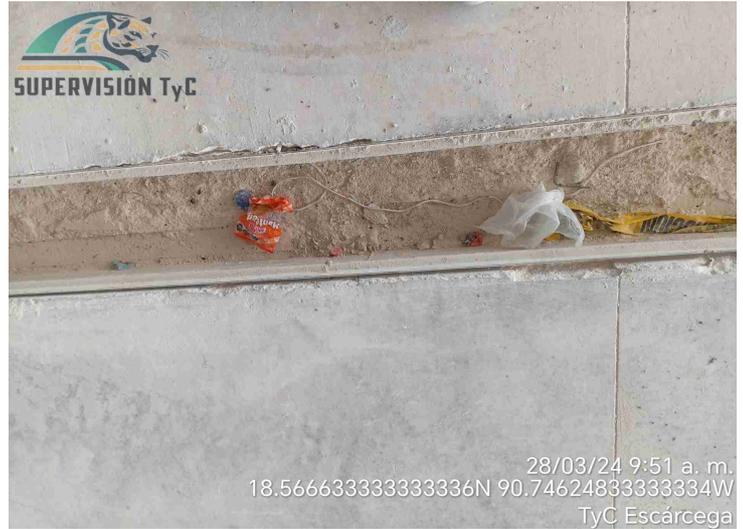
Se le externa a CMR, realizar orden y limpieza en playa de vías.

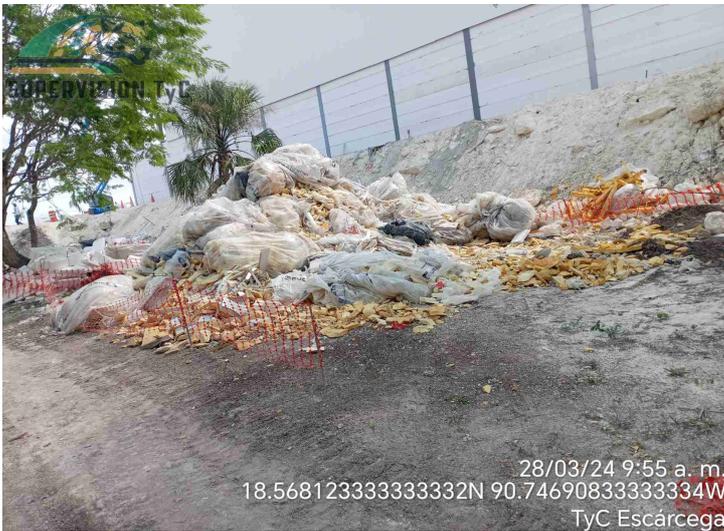
CMR, realiza segregación de plástico y espuma poliuretano.

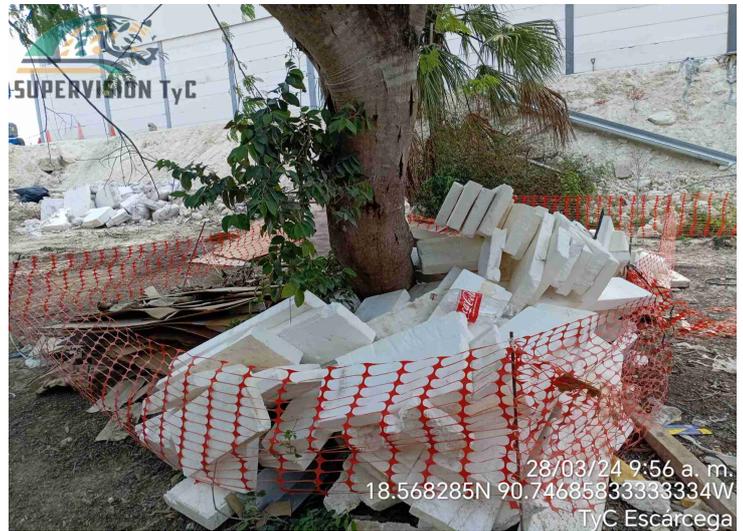
FECHA: 28 marzo 24

Se realiza observación a CMR, sobre el punto de segregación y clasificación de sus residuos.

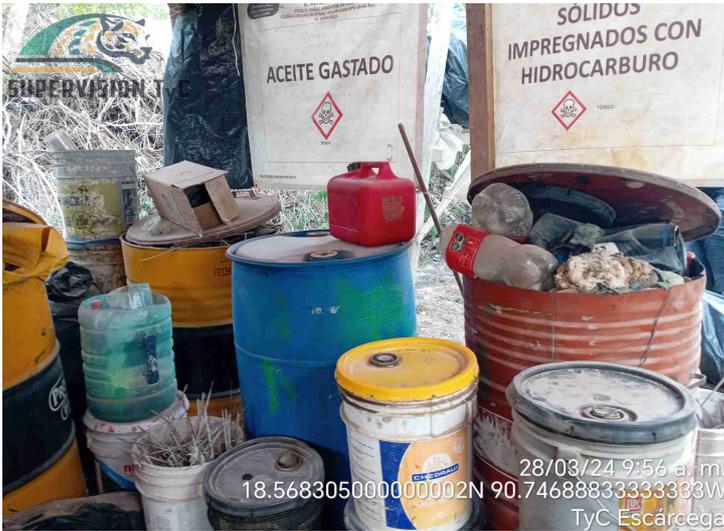
FECHA: 28 marzo 24

Contratista no cuenta con almacén de RP, de la misma manera no cumplen con la NOM-052-SEMARNAT-2005, características, clasificación y procedimiento de identificación.

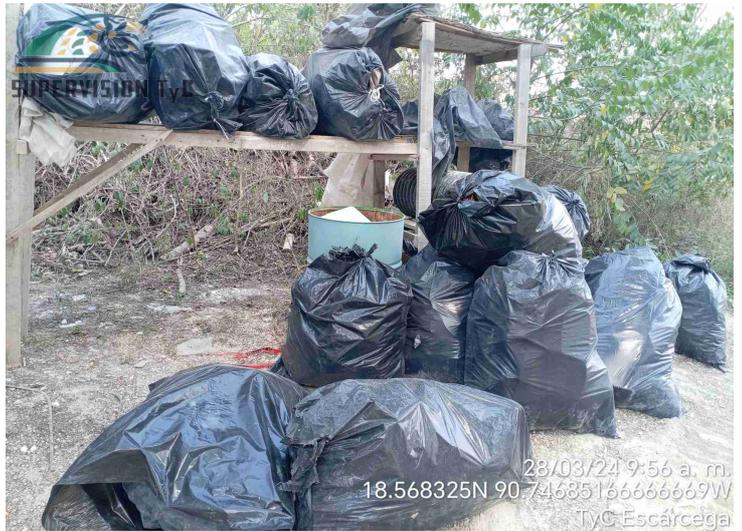
FECHA: 28 marzo 24

Se le externa a CMR, realizar reito de RSU, generado en emplazamiento.

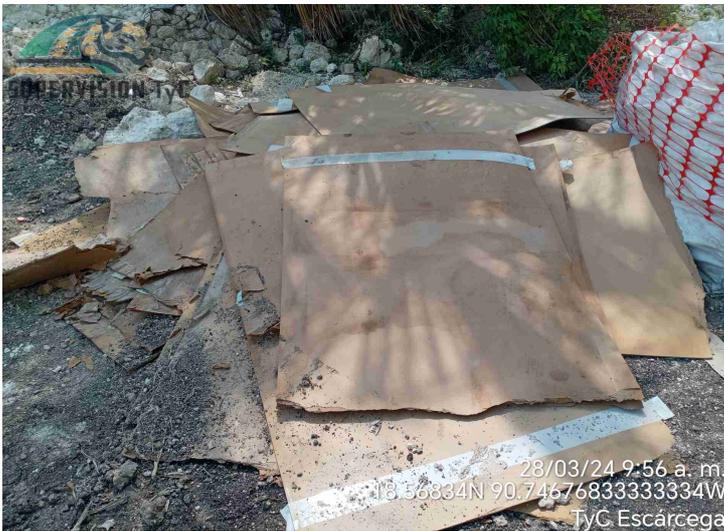
FECHA: 28 marzo 24

Se le realiza observación a CMR, sobre el reacomodo de su RME, generado.

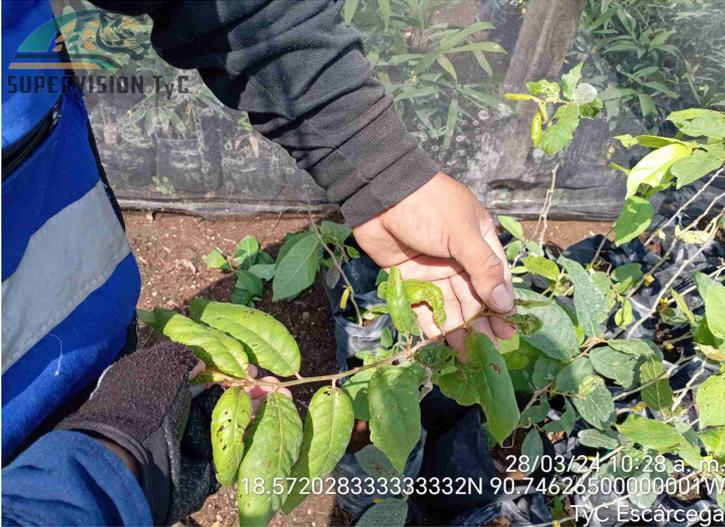
FECHA: 28 marzo 24

Se colocan plantas enfermas en área de cuarentena, las cuales tienen falta de nutrientes se le externa a CMR, realizar el tratamiento adecuado.

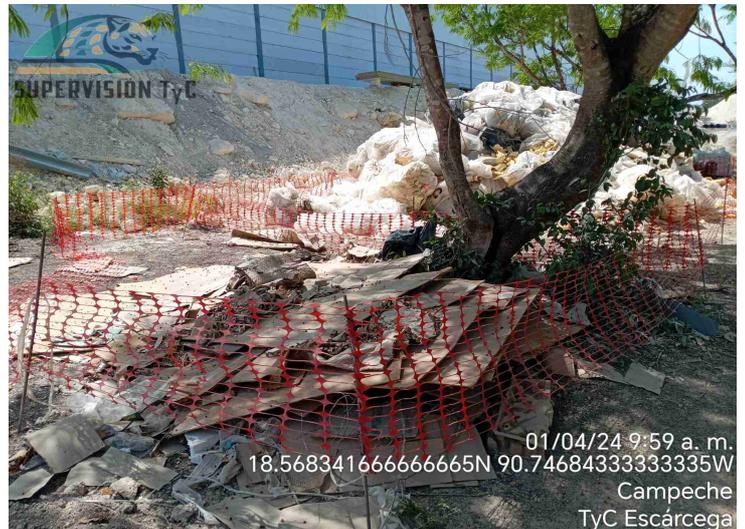
FECHA: 01 abril 24

Se le externa a CMR, sobre colocar sus cartones de manera ordenada en punto de segregacion.

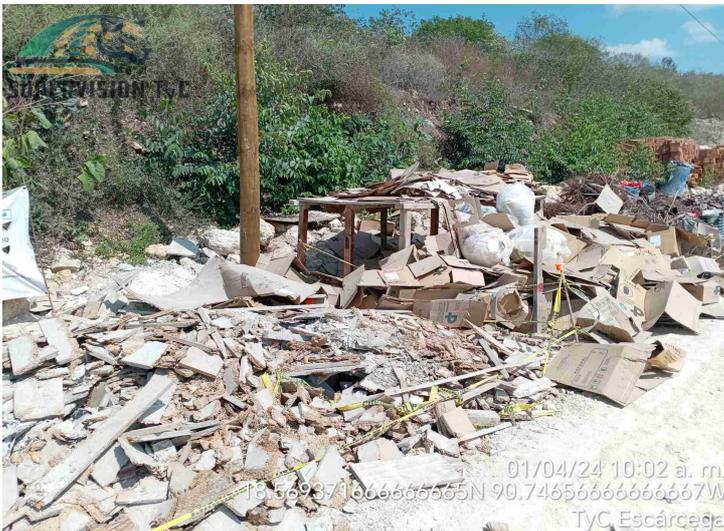
FECHA: 01 abril 24

Se le externa a contratista reacomodo de pedaceria de cartón.

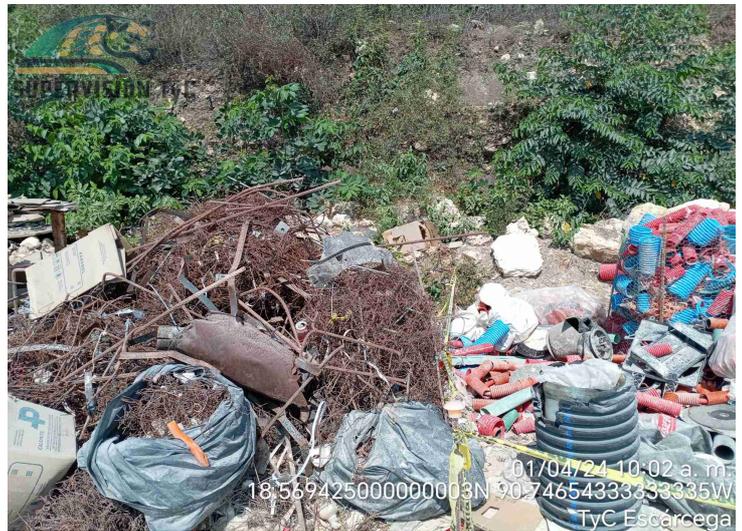
FECHA: 01 abril 24

Se le externa a CMR, delimitar y segregar sus RME.

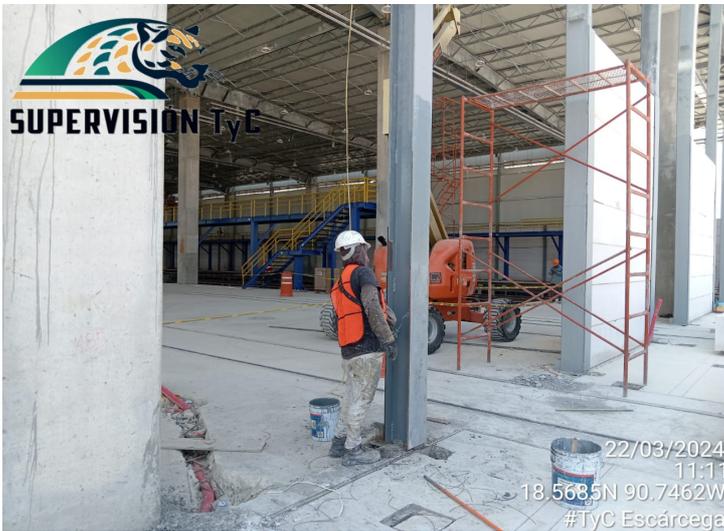
FECHA: 22 marzo 24

Soldadura de perfil para anclaje y colocación de muros prefabricados, se solicita a CMR certificado de los muros prefabricados para anexo a calidad.

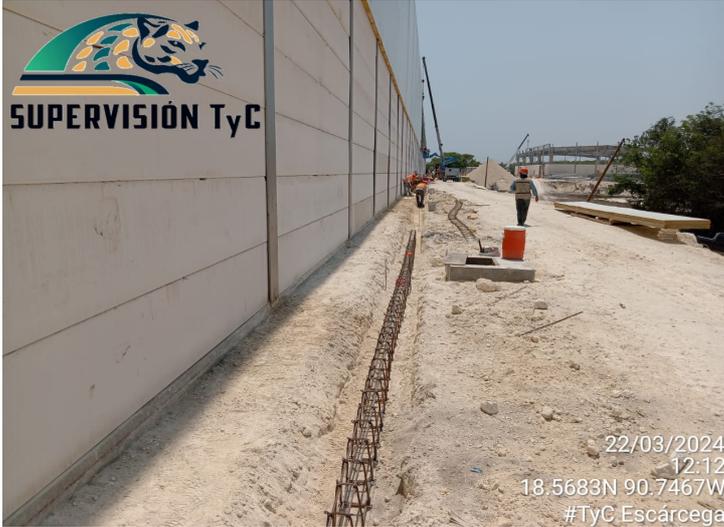
FECHA: 22 marzo 24

Habilitado de cadena de coronamiento para banqueta perimetral de nave, colocada al exterior de la nave, en el eje T_D entre T_19 al T_15.

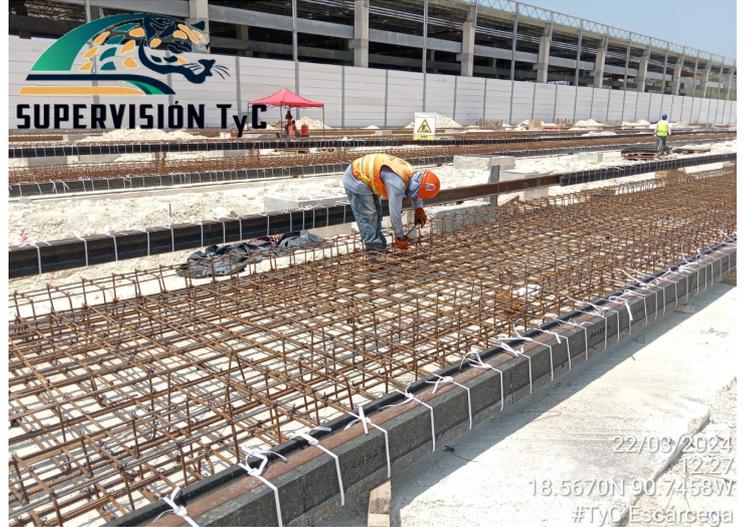
FECHA: 22 marzo 24

Habilitado de acero de refuerzo parrilla inferior según tipo y distribución de acero establecido en plano, en vía 20, comprendido del pk 0+430 al 0+470.

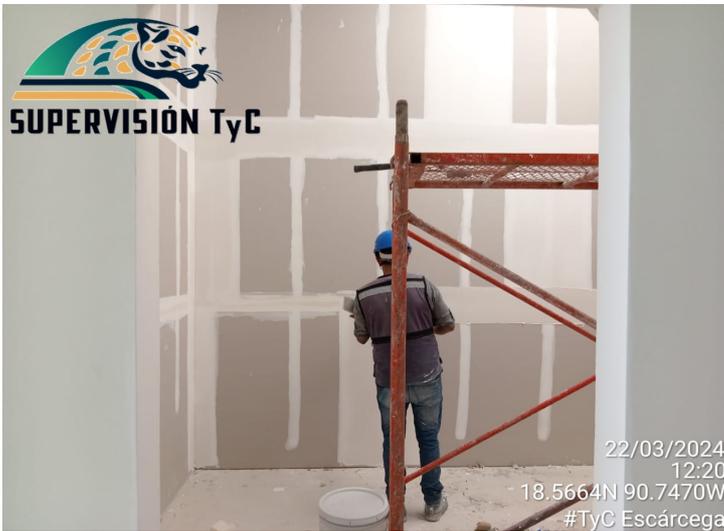
FECHA: 22 marzo 24

Detalles de aplanados interiores de cuartos técnicos de mezzanine, sellado de justan y acabado conforme a proyecto. ubicado dentro de los ejes T_A al T_D y ejes T_1 al T_2A

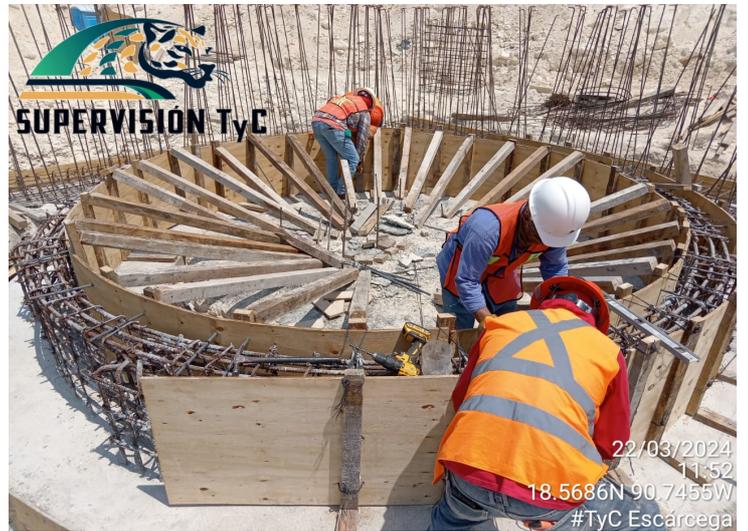
FECHA: 22 marzo 24

Habilitado de acero de refuerzo y cimbra interior y exterior a base de combustibles, ubicado en playa de vías.

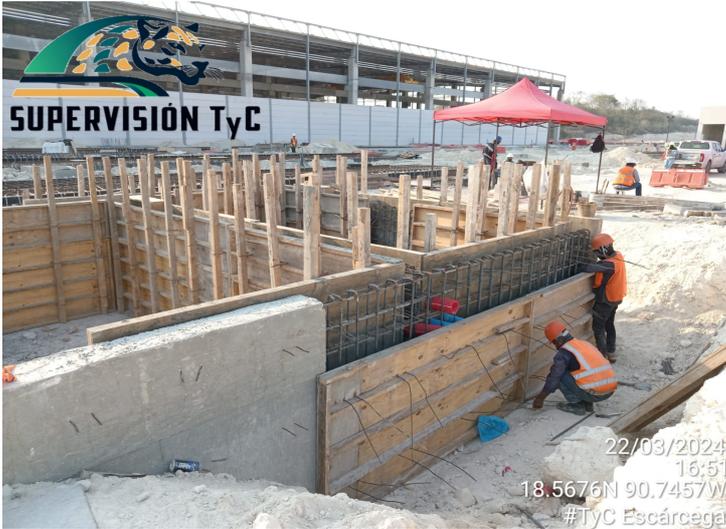
FECHA: 22 marzo 24

Se realizan trabajos de cimbrado de muros de concreto reforzado tipo MC-1 en la sala técnica de reparación, para su posterior colado.

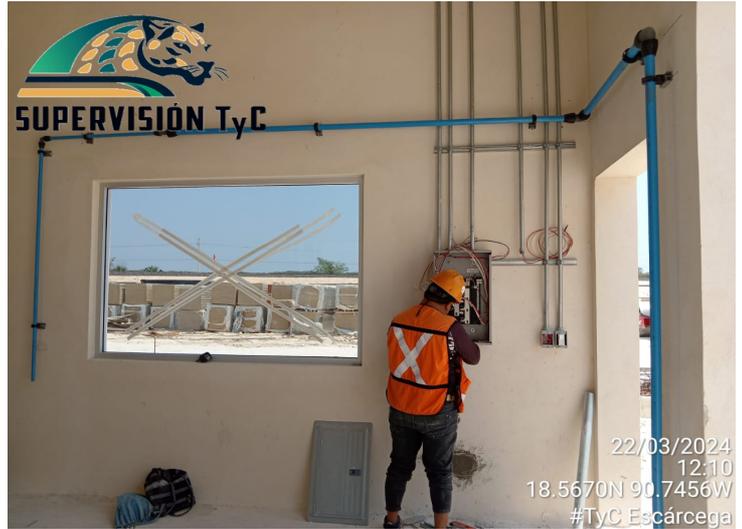
FECHA: 22 marzo 24

Instalación de tubería Conduit y concentrado de pastillas en sala técnica de lavado al paso, ubicado en vía 19 de TyC Escárcega.

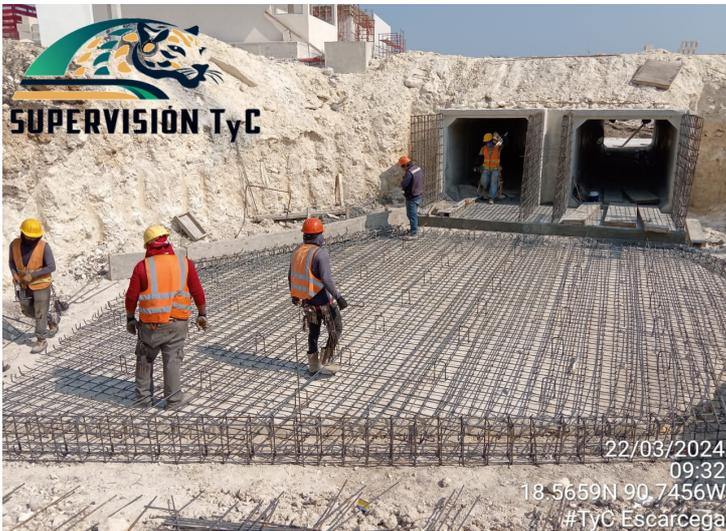
FECHA: 22 marzo 24

Habilitado de acero de refuerzo en lecho exterior de obra de drenaje transversal aguas abajo, ubicada en acceso principal a TyC Escárcega.

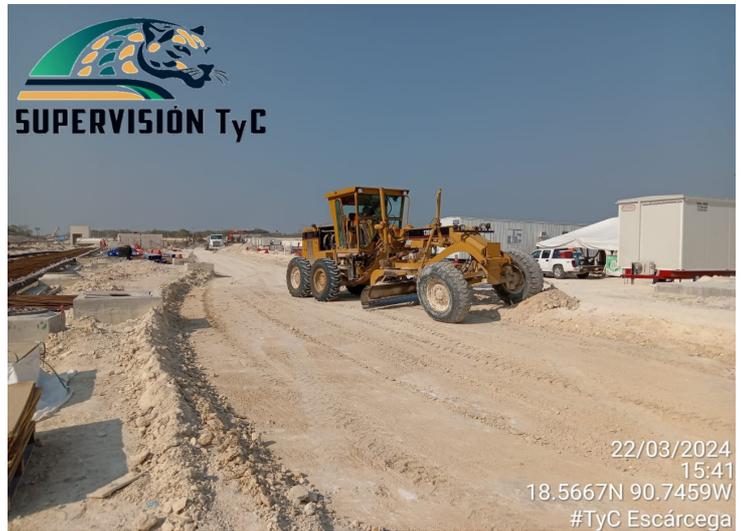
FECHA: 22 marzo 24

Se observan trabajos de escarificación y homogenización de capa a nivel subrasante en vía 20 con un espesor promedio de 20 cm, comprendido del pk 0+340 al 0+420.

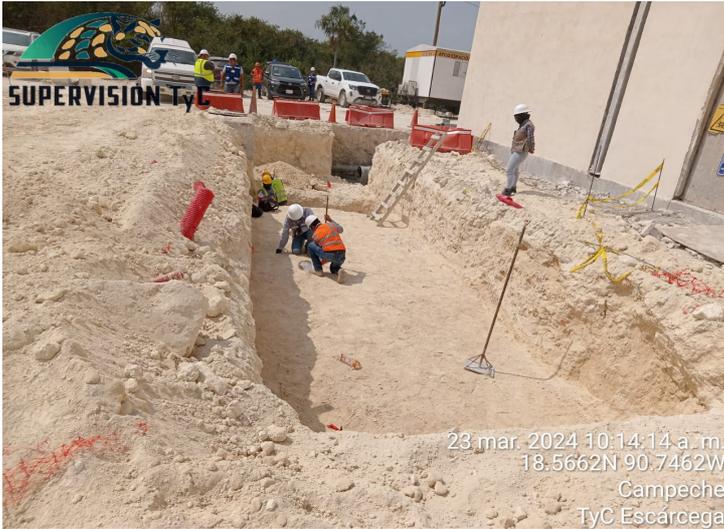
FECHA: 23 marzo 24

Se realiza prueba de compactación en topera de vía #17, dando como resultado 90% (no cumple), se continuara trabajando en la compactación.

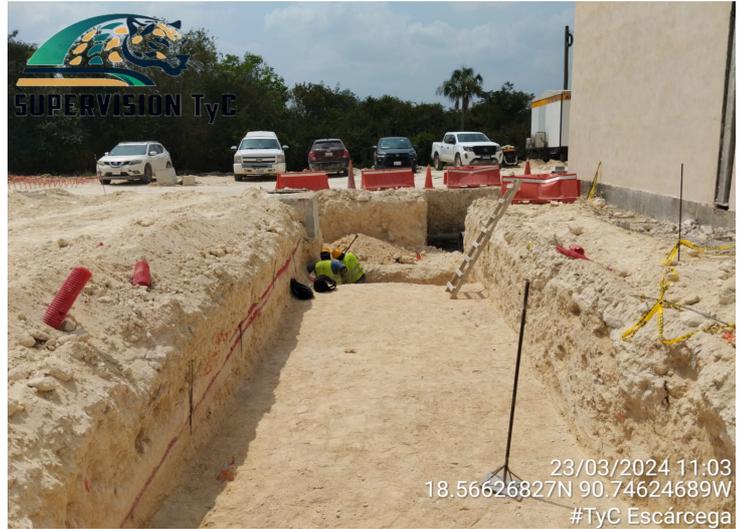
FECHA: 23 marzo 24

Se observa trabajos de compactación con apisonador.

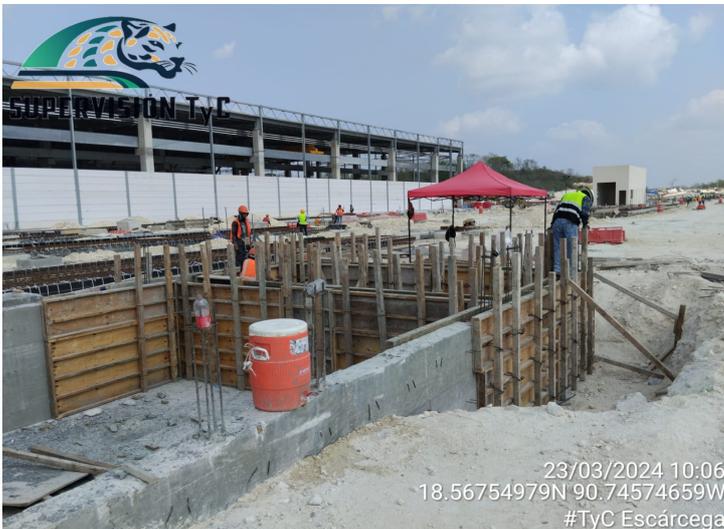
FECHA: 23 marzo 24

Se continúan con los trabajos de habilitado de cimbra en cimientos de sala técnica de reparación.

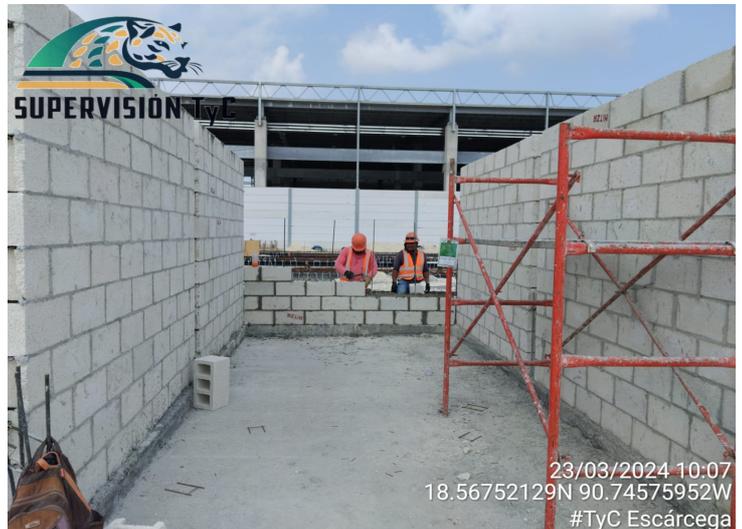
FECHA: 23 marzo 24

Se realiza colocación de muros en sala técnica de reparación.

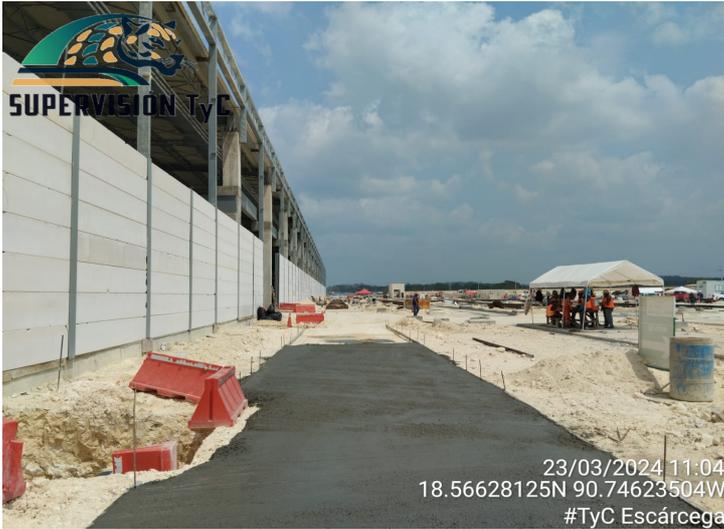
FECHA: 23 marzo 24

Se realiza colado de plantilla de concreto simple en vía #17.

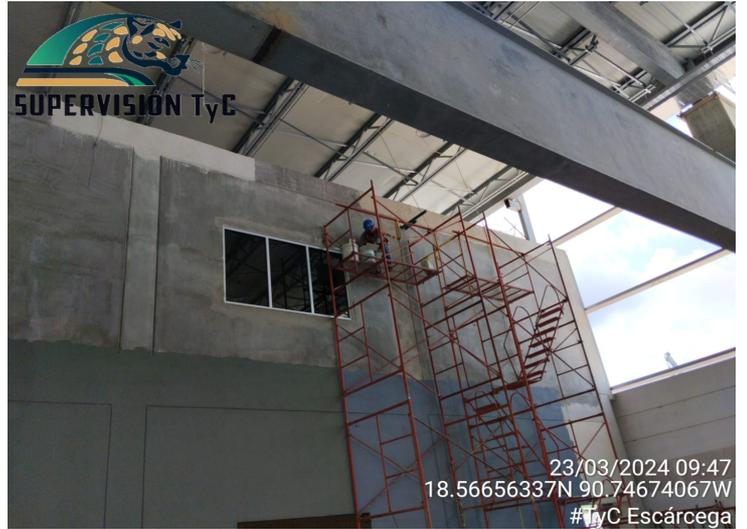
FECHA: 23 marzo 24

Se realiza actividad de acabados finos en fachada principal de oficinas de mezzanine, en interior de nave principal.

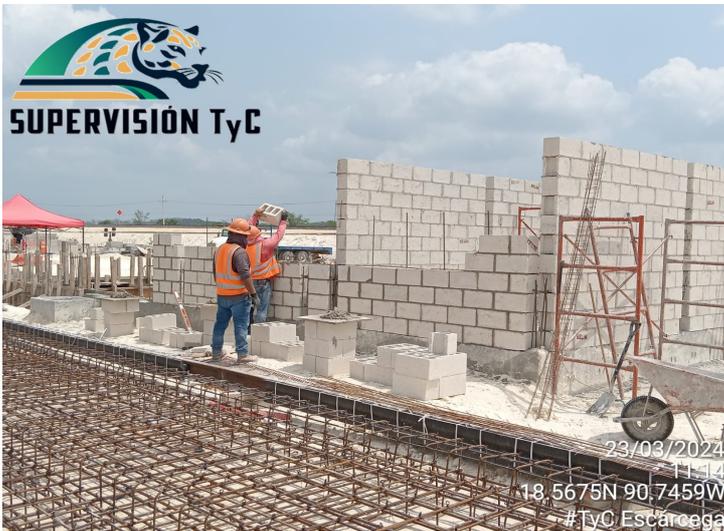
FECHA: 23 marzo 24

Se continua con colocación de muro de block de concreto junteado.

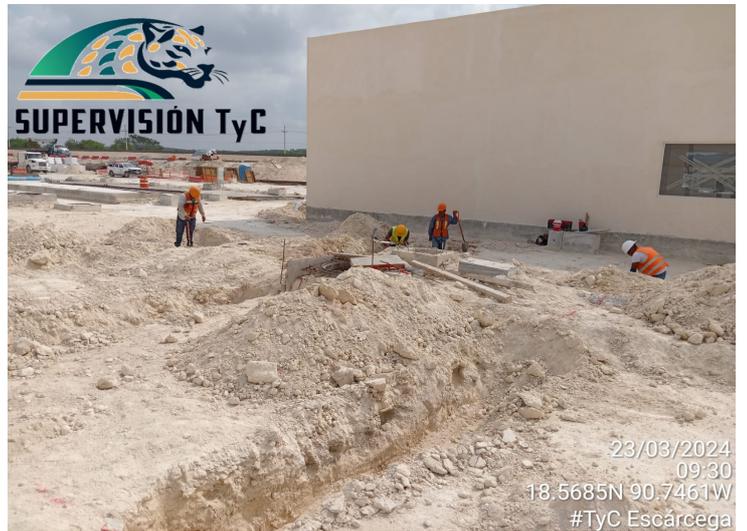
FECHA: 23 marzo 24

Excavación para cambios de trayectoria de ductos en playa de vías, se solicita a CMR plan de acción y trazabilidad de estas labores.

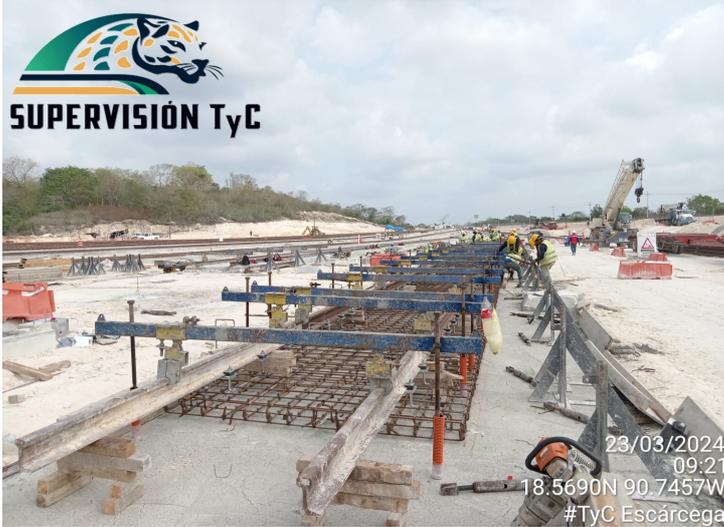
FECHA: 23 marzo 24

Habilitado de acero de refuerzo, colocación de pódicos en losa de vía placa, ubicada en vía número 20, comprendida del pk 0+320 al 0+340.0

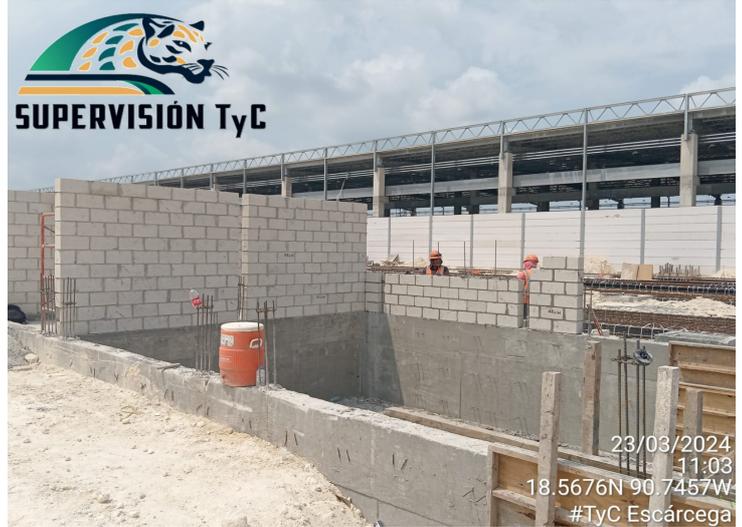
FECHA: 23 marzo 24

Construcción de muros de block hueco de 20 x 20 x 40 cm, en muros perimetrales superiores de sala técnica de reparación.

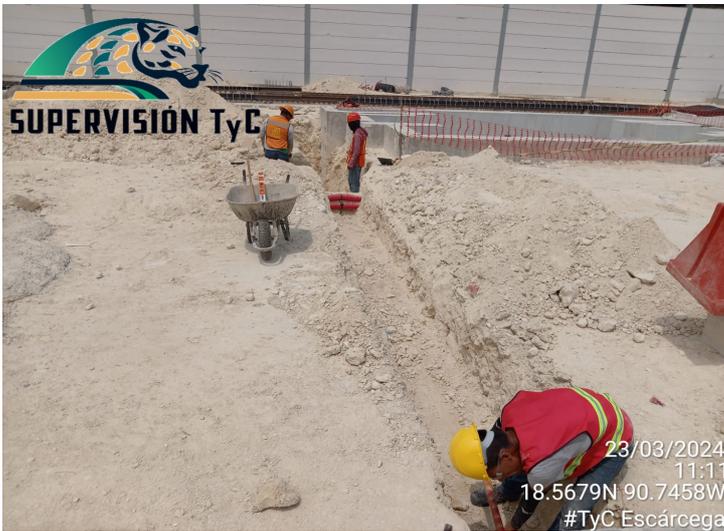
FECHA: 23 marzo 24

Trabajos de excavación para cambios de dirección de ductería, en playa de vías entre vías 17 y vía 18 a la altura del eje T_14 y T_15.

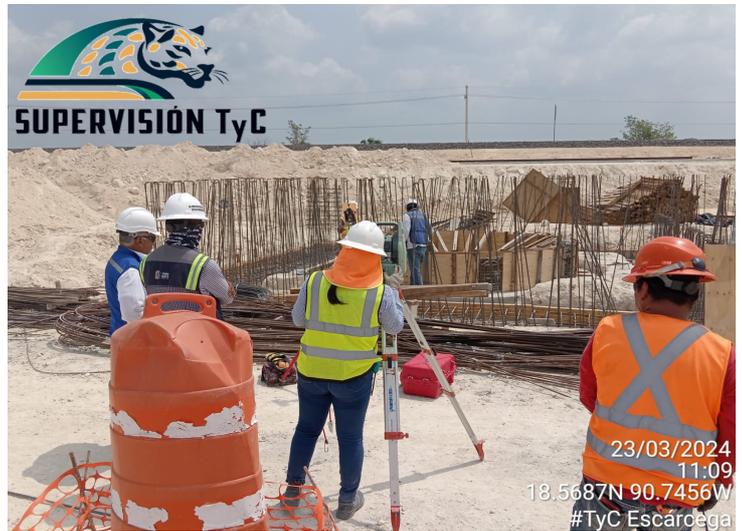
FECHA: 23 marzo 24

Verificación topográfica de área de combustibles, para liberación de distribución de acero de refuerzo y cimbra de madera.

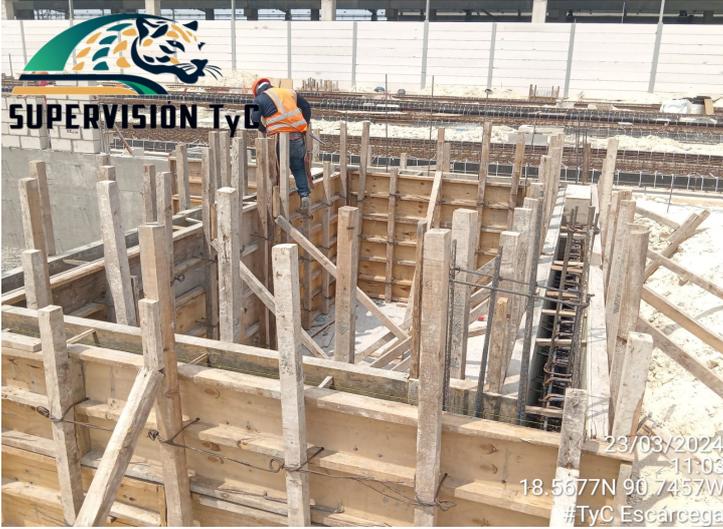
FECHA: 23 marzo 24

Se realizan trabajos de cimbrado de muros de concreto reforzado tipo MC-1 en la sala técnica de reparación, para su posterior colado.

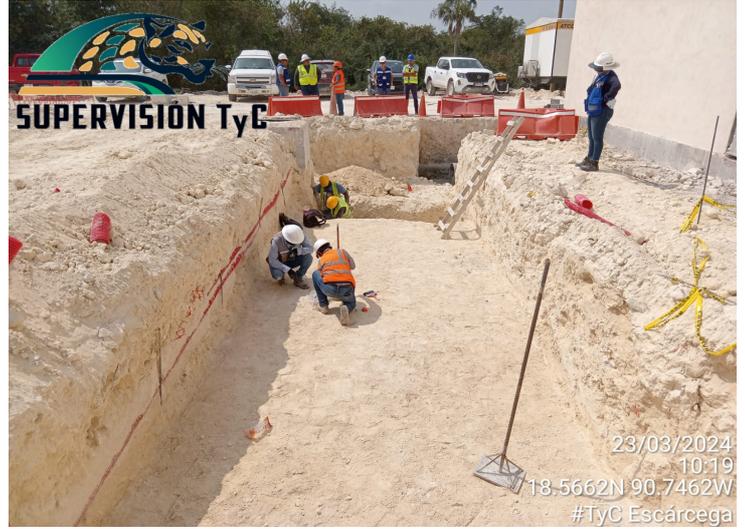
FECHA: 23 marzo 24

Pruebas de compactación de terreno de desplante para topera en vía 17, se obtiene un resultado de 95 % respecto a su peso volumétrico seco suelto.

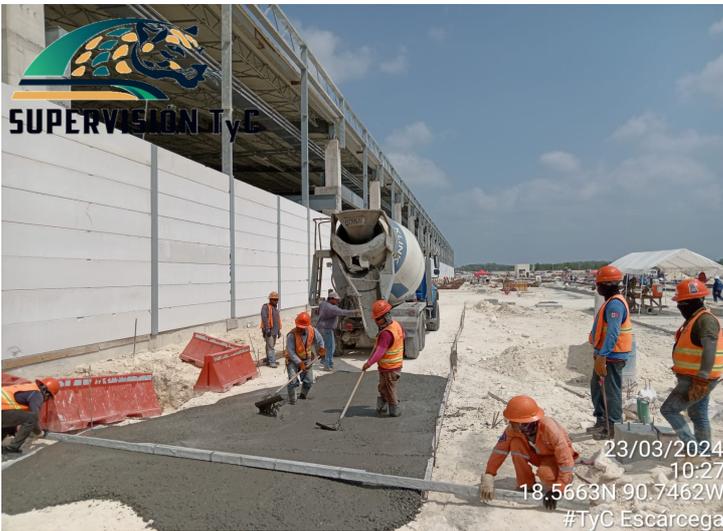
FECHA: 23 marzo 24

Colocación de plantilla $f'c=150 \text{ kg/cm}^2$ en vía numero 17 exterior eje T_A entre columnas T_14 A T_16.

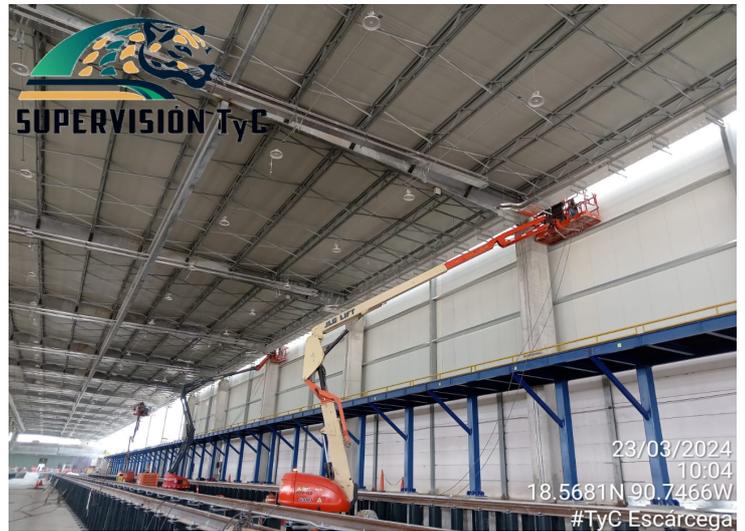
FECHA: 23 marzo 24

Labores de verificación de unión de soldadura en placas cortantes y placas de momento ubicado en el eje T_D columna T_14.

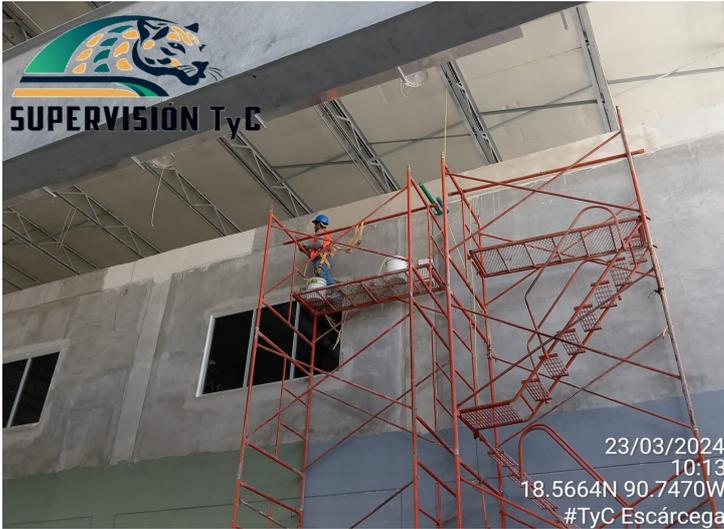
FECHA: 23 marzo 24

Detallado en muro de Tablaroca, exterior de mezzanine en eje T_2A y eje T_A al T_D, se aplica pasta de adocreto constructor, para acabado según especificación de proyecto.
