REPORTE FOTOGRÁFICO

ACTIVO: TRAMO 01 - TALLERES Y COCHERAS

ESPECIALIDAD: AMBIENTAL

CORTE DEL: 2024-03-22 AL 2024-04-02

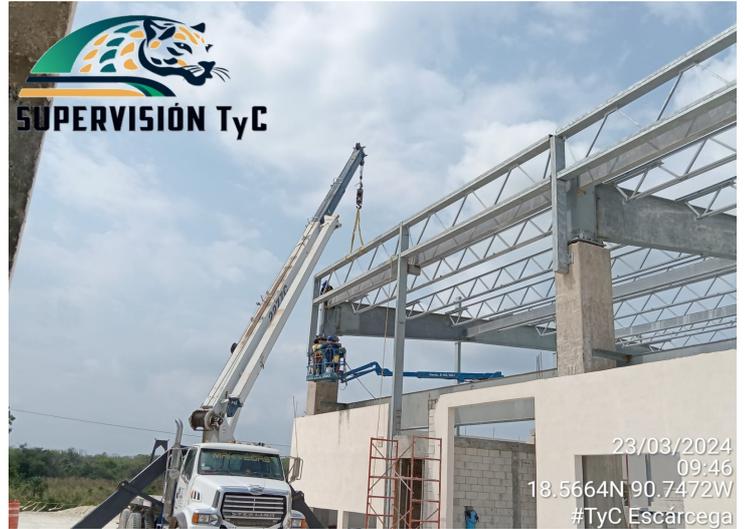
FECHA: 23 marzo 24

Suministro y colocación de armaduras ARF-1 en almacén general de residuos peligrosos, ubicado entre G_1 y eje G_A al G_B.

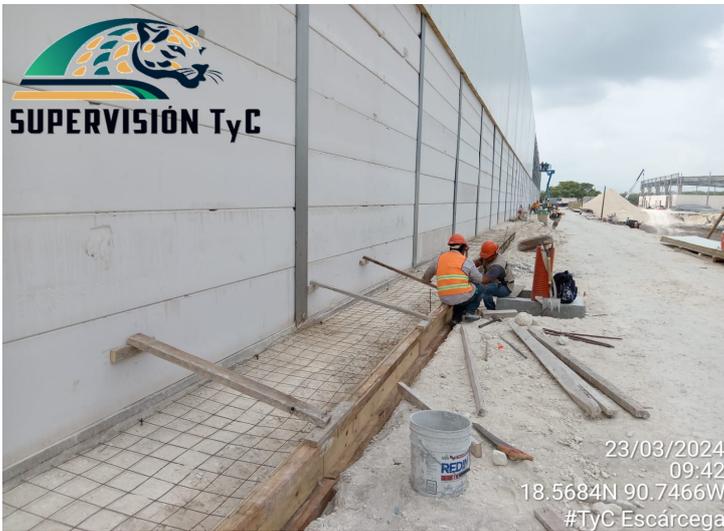
FECHA: 23 marzo 24

Habilitado de acero de refuerzo para banqueta perimetral comprendida el exterior de la nave principal del eje T_D entre columnas T_19 al T_17.

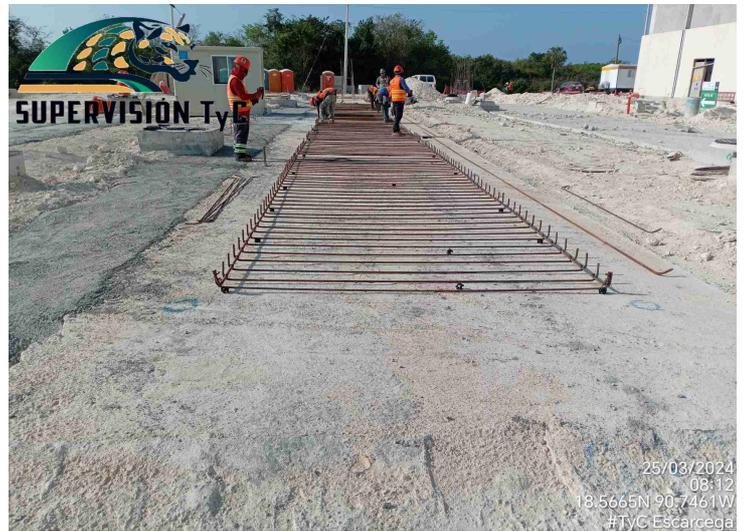
FECHA: 25 marzo 24

Se realiza actividad de habilitado de acero de refuerzo, con varilla del #4 y #5, para losa de vía embebida en vía #19 PK 0+730 al 0+764.

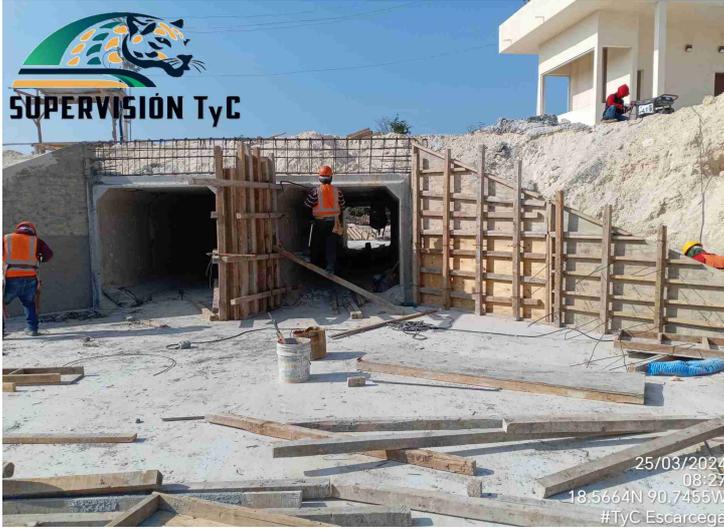
FECHA: 25 marzo 24

Se continua con habilitado de cimbra de alerón en ODT., lateral derecho de acceso principal.

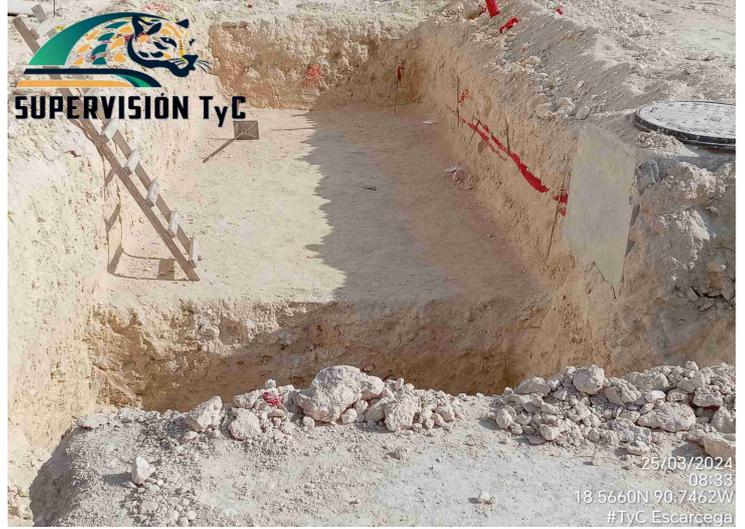
FECHA: 25 marzo 24

Topera #17 sin actividad.

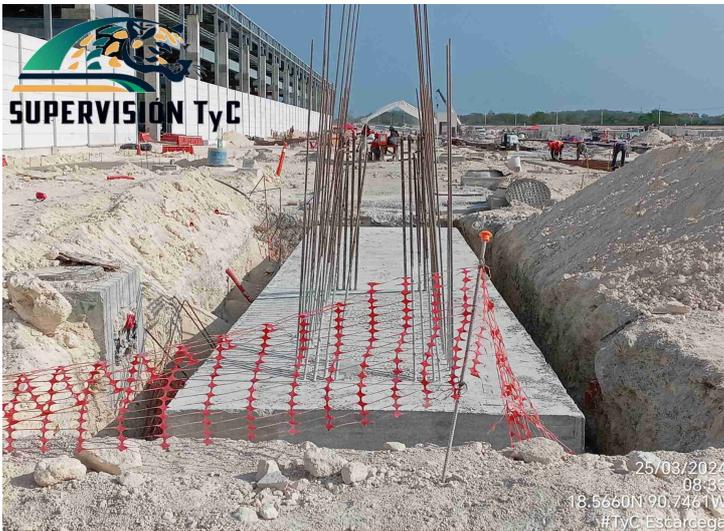
FECHA: 25 marzo 24

Topera #18 sin actividad.

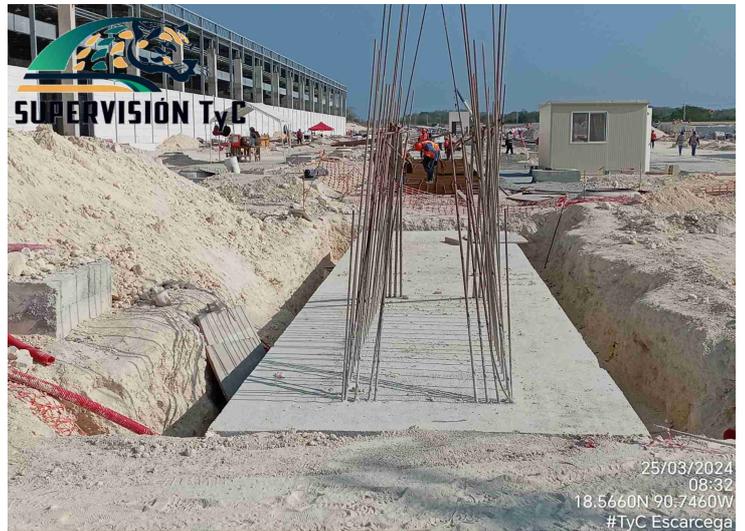
FECHA: 25 marzo 24

Topera #19 sin actividad.

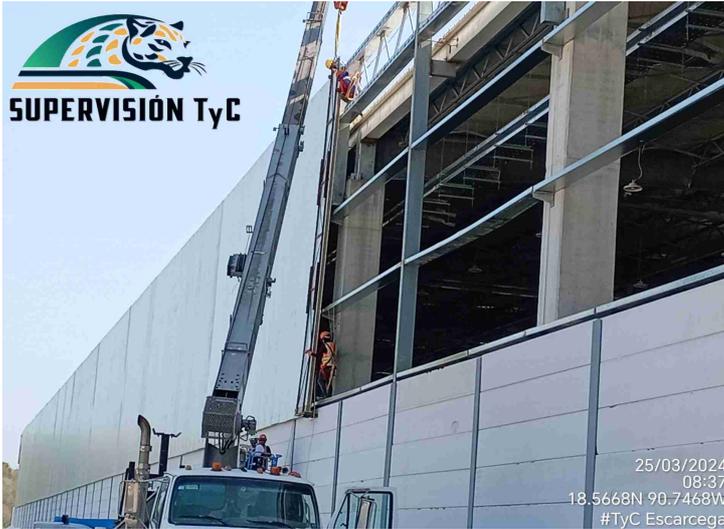
FECHA: 25 marzo 24

Continúan los trabajos de colocación de faldón con panel metálico tipo sándwich., sobre eje D, de Taller y nave principal.

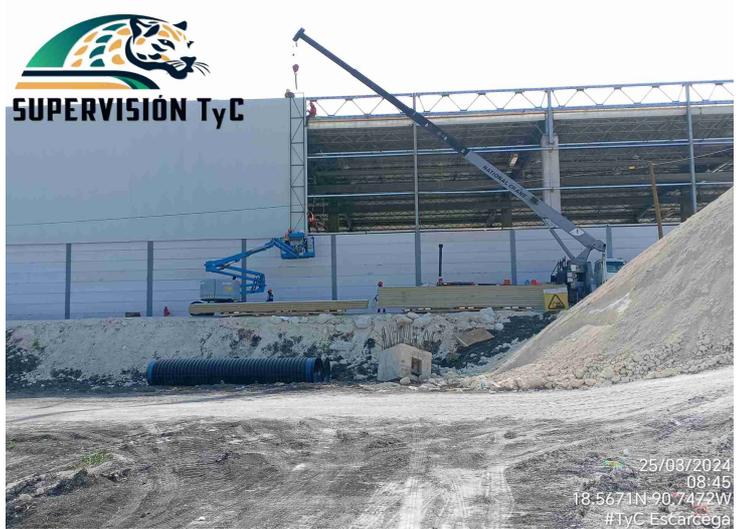
FECHA: 25 marzo 24

Colocación de panel metálico tipo sándwich.

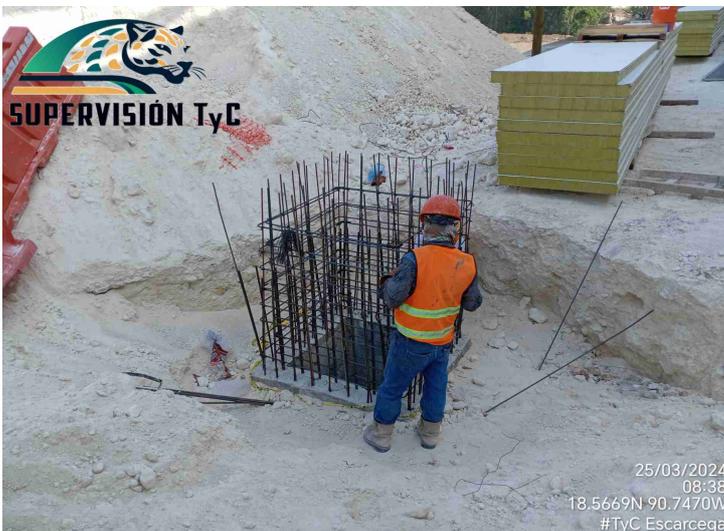
FECHA: 25 marzo 24

Se realiza actividad de habilitado de acero de refuerzo con varilla #3, para registro pluvial a un costado del eje "D" del Taller y nave principal, frente a cisterna.

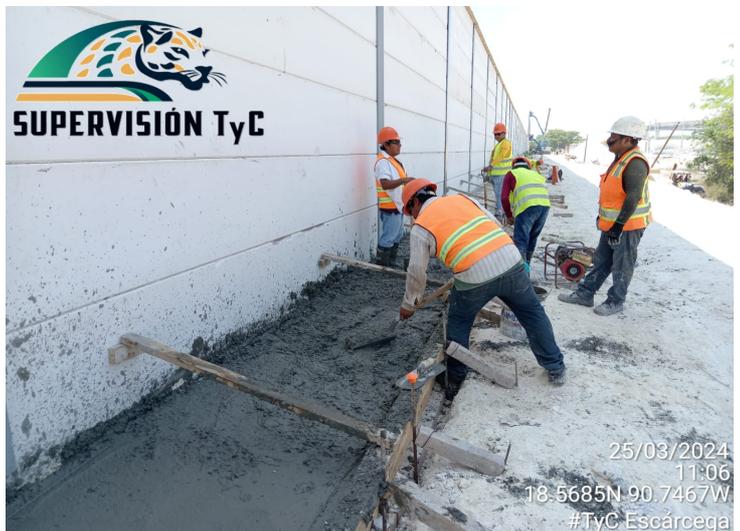
FECHA: 25 marzo 24

Colado de banqueta perimetral exterior de la nave principal, suministro de concreto f'c=250 kg/cm2 con grupo klinka, entre ejes T_D del T_19 al T_17.

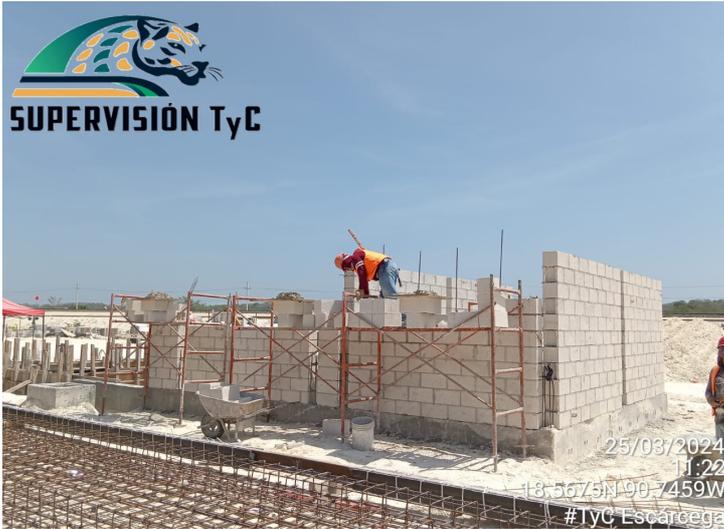
FECHA: 25 marzo 24

Construcción de muros de block hueco de 20 x 20 x 40, sobre muro estructural en sala técnica de reparación, ubicada en playa de vías.

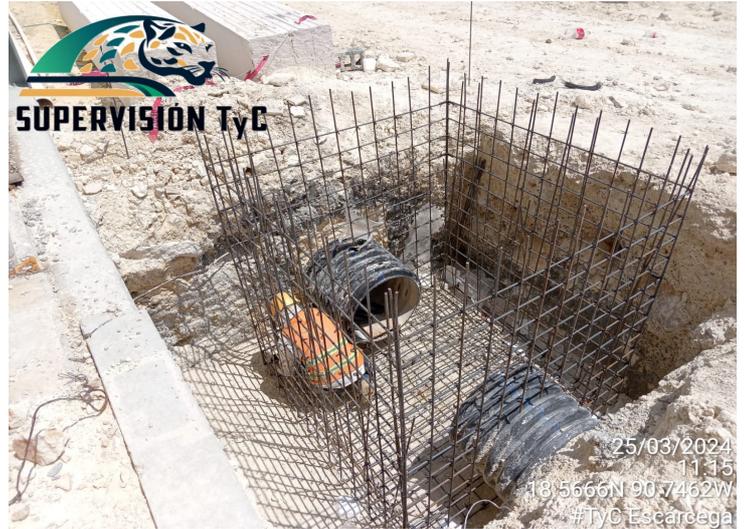
FECHA: 25 marzo 24

Se realizan labores de habilitado de acero de refuerzo para registro pluvial en playa de vías ejes T_D columna T_5.

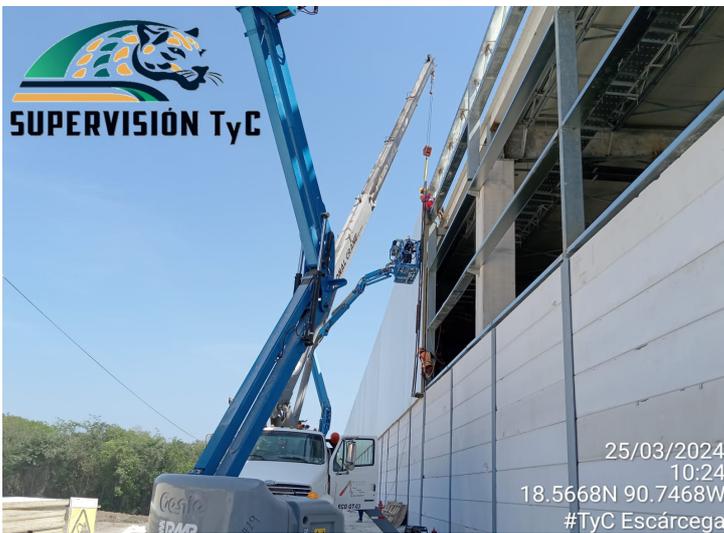
FECHA: 25 marzo 24

Se continúan la colocación de panel tipo sándwich entre los ejes T_D comprendido de las columnas T_6 al T_8.

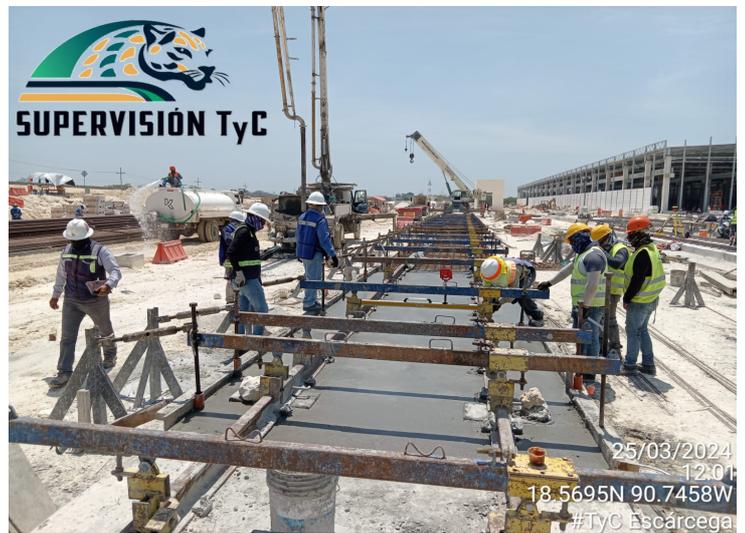
FECHA: 25 marzo 24

Colado de losa de vía comprendida en vía 20 del pk 0+320 AL 0+360, suministro de concreto $f'c = 250 \text{ kg/cm}^2$ por parte de grupo klinka, se toma muestra de laboratorio de STyC.

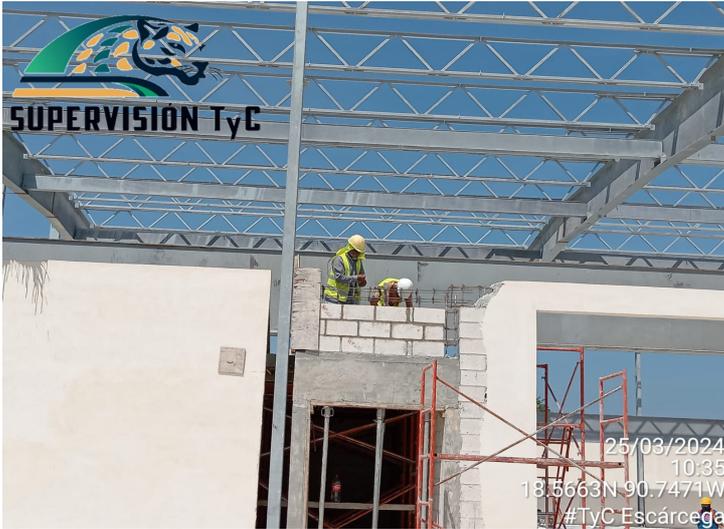
FECHA: 25 marzo 24

Labores de construcción de muros con block hueco de 20 x 20 x 40, sobre cadena de cerramiento intermedia, en almacén general de TyC Escárcega.

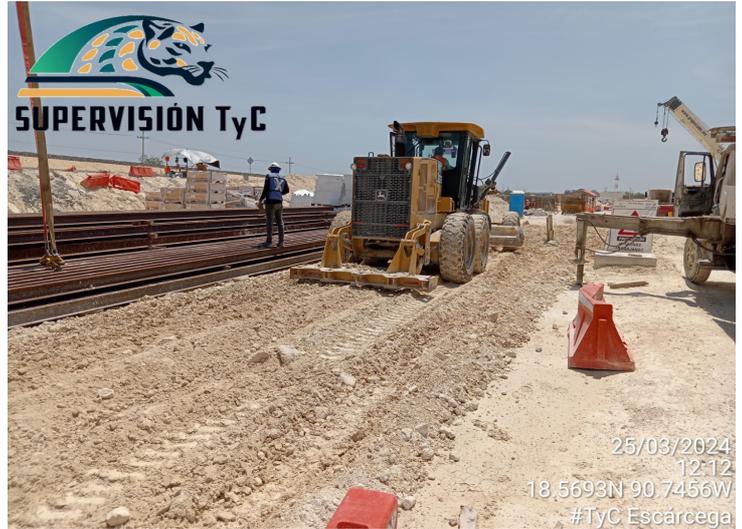
FECHA: 25 marzo 24

Labores de escarificación de capa nivel subrasante de espesor promedio de 20 cm, comprendida en vía 21. se hidrata y homogeniza para trabajarlo con equipo mecánico.

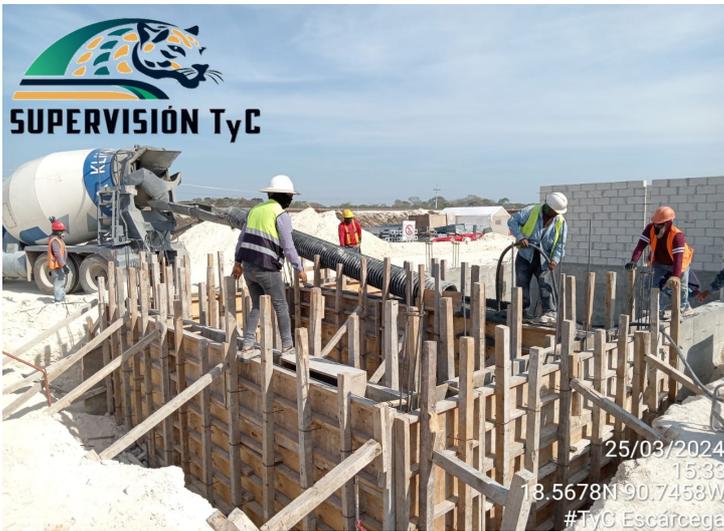
FECHA: 25 marzo 24

Colado de muros de sala técnica de reparación, se suministra concreto f'c=250 kg/cm2 por parte de la concretera grupo klinka. se toma muestra por parte de laboratorio de calidad LAMACO.

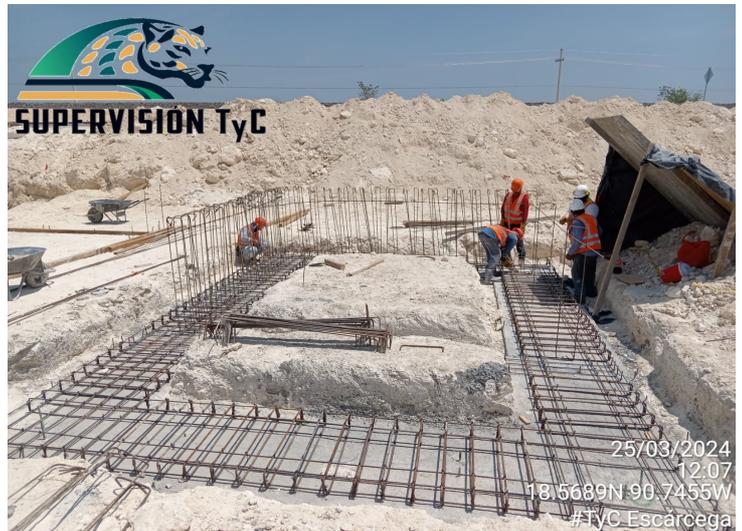
FECHA: 25 marzo 24

Habilitado de acero de refuerzo en deposito adblue, parte del área de combustibles con varillas del numero 4 y numero 5 en parrilla inferior.

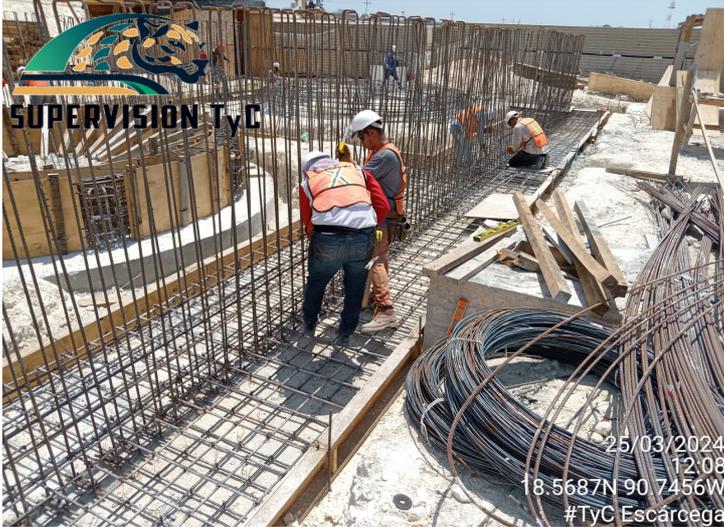
FECHA: 25 marzo 24

Habilitado de acero de refuerzo y cimbra de madera en base perimetral de tanques de almacenamiento de combustibles, ubicado en playa de vías.

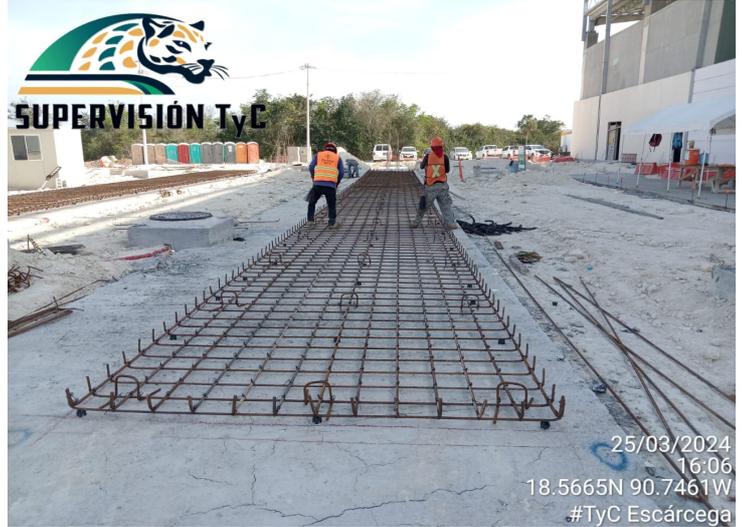
FECHA: 25 marzo 24

Habilitado de acero de refuerzo parrilla inferior para losa de vía en placa, ubicada en vía 18 del pk 0+420 al 0+470.

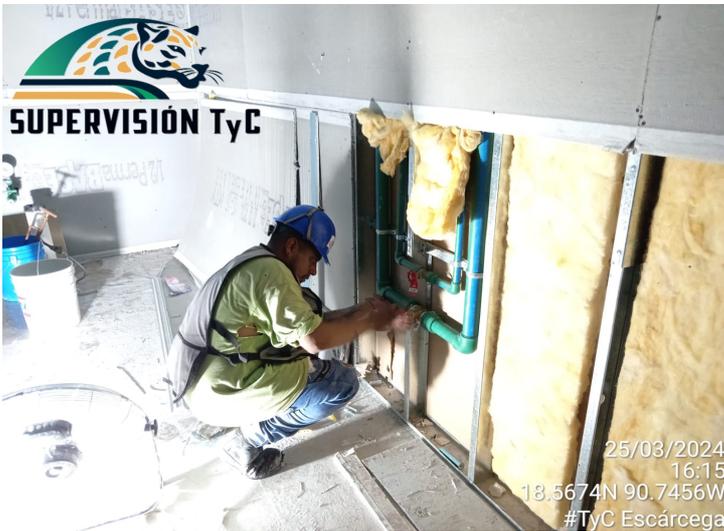
FECHA: 25 marzo 24

Instalación de tubería hidráulica, salidas de llaves principales y distribución de ramales, dentro de mezanine.

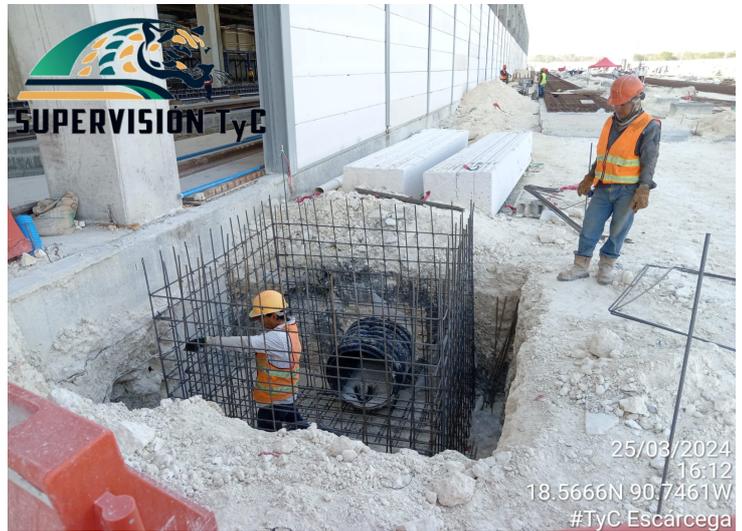
FECHA: 25 marzo 24

Habilitado de acero de refuerzo para construcción de registro pluvial, ubicado en eje T_A entre columnas T_4 al T_5

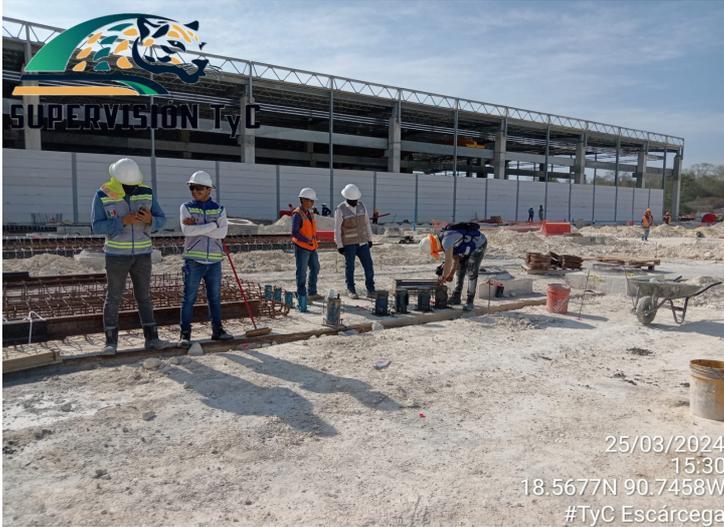
FECHA: 25 marzo 24

Suministro de concreto f'c=250 kg/cm2 normal a 28 días por parte de grupo klinka, muros de sala técnica de reparación ubicada en playa de vías.

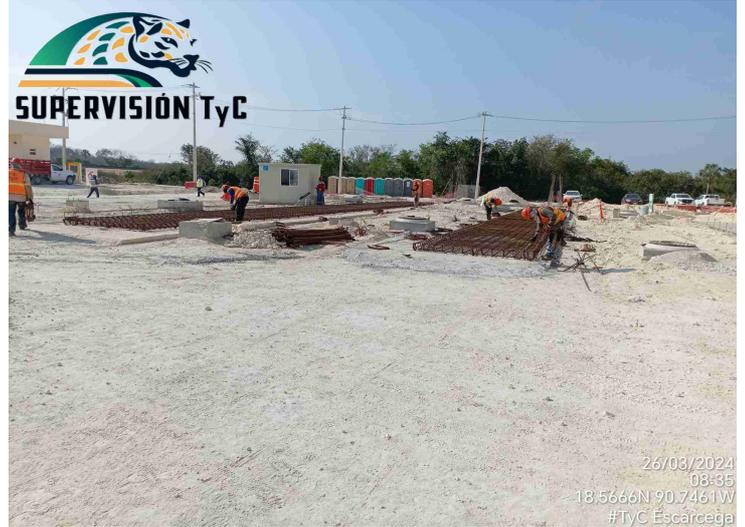
FECHA: 26 marzo 24

Continúan los trabajos de habilitado de acero de refuerzo para losa de vía embebida en vía 18

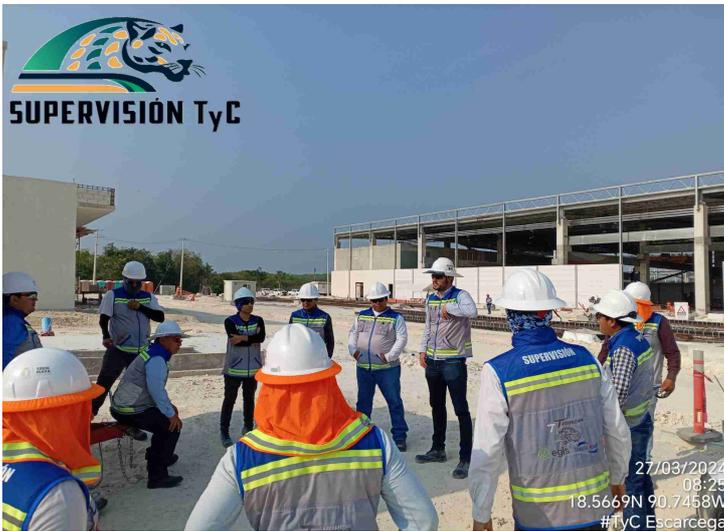
FECHA: 27 marzo 24

Se reciben platicas de seguridad (riesgos de trabajos en excavación)

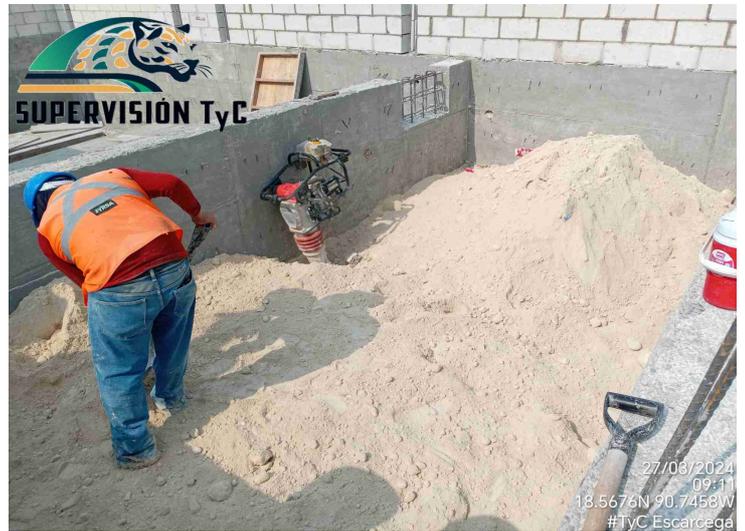
FECHA: 27 marzo 24

Acomodo de material producto de la excavación en interiores de sala técnica de reparación, y compactar por capas.

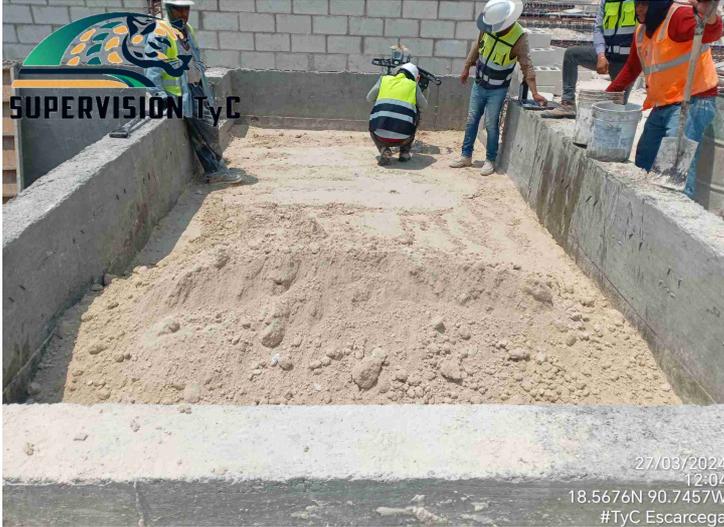
FECHA: 27 marzo 24

Compactación de material producto de excavación, en interior de sala técnica de reparación.

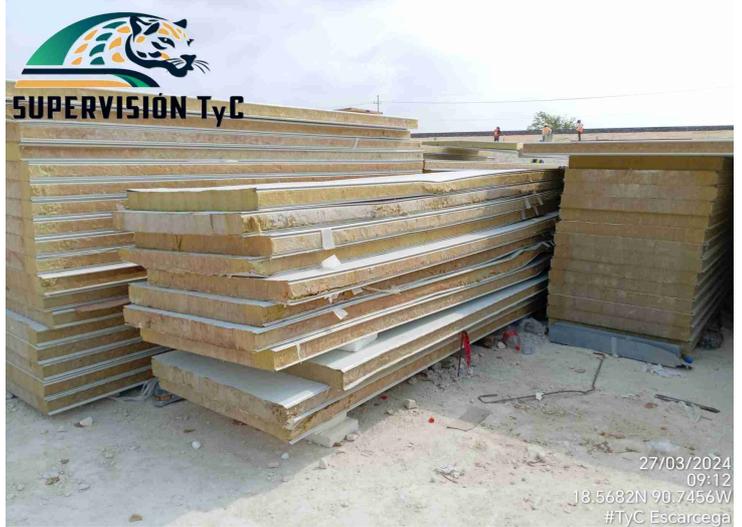
FECHA: 27 marzo 24

Se observan panel metálico tipo sándwich, en apilamiento de almacenado algunas piezas se encuentran en mal estado.

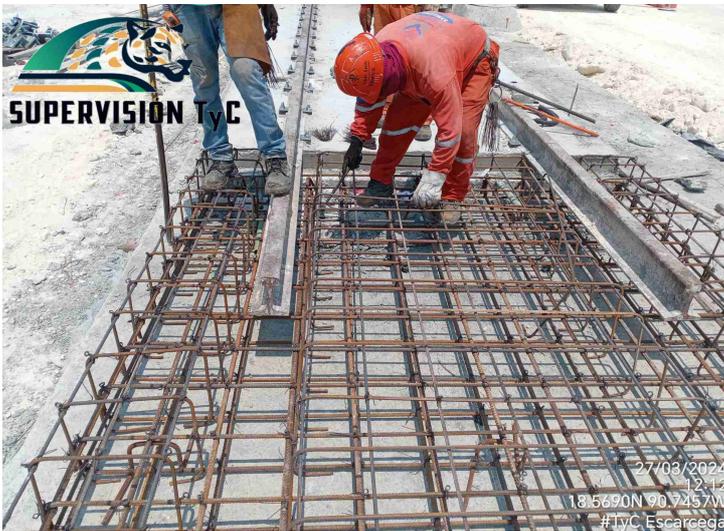
FECHA: 27 marzo 24

habilitado de acero de refuerzo en vía #20, para losa de vía embebida, se observa escombros residuos de colados anteriores debajo del acero, se le solicita a residente que los retiren antes de realizar colado.

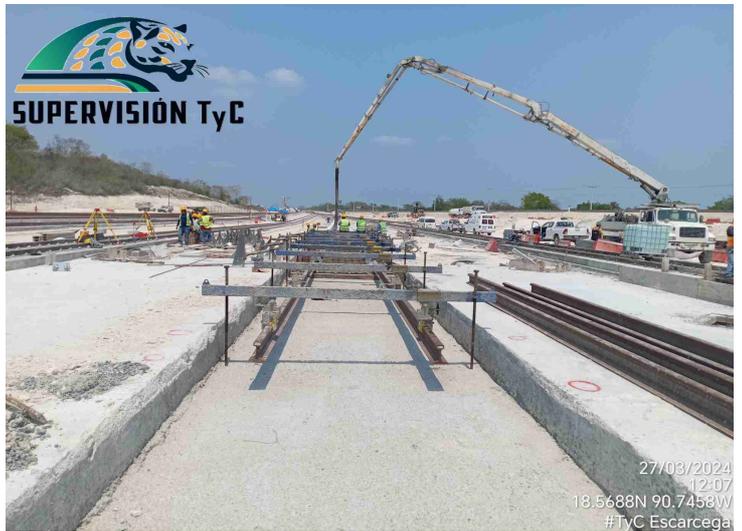
FECHA: 27 marzo 24

preparacion para recibir colado con concreto $f_c=250 \text{ kg/cm}^2$, en placa de vía #19, sobre paya de vías.

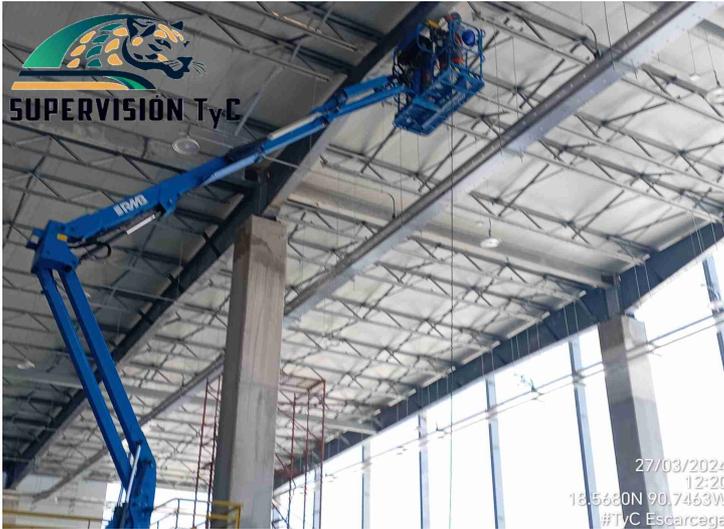
FECHA: 27 marzo 24

Se observan trabajos de soldadura en estructura de viga maestra entre T_18 (T_B y T_C).

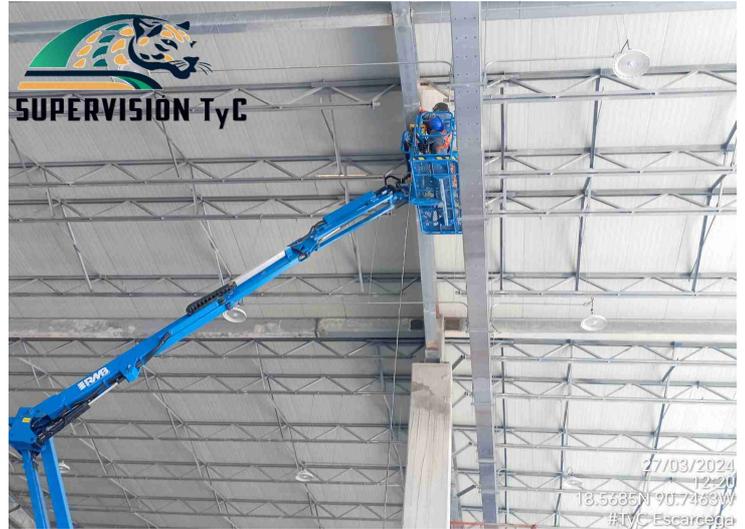
FECHA: 27 marzo 24

Se realizan trabajos de soldadura sobre viga maestra entre ejes (T_B y T_C), sobre eje T_15.

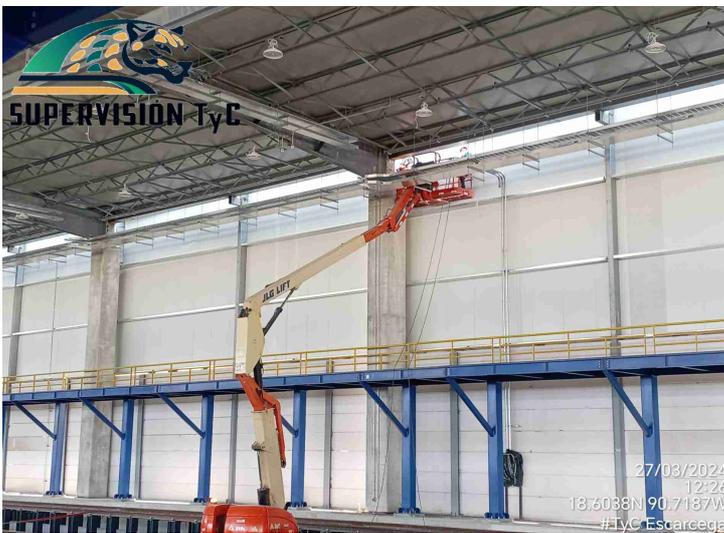
FECHA: 27 marzo 24

Se realizan trabajos de soldadura en estructura metalica sobre columna T_11 eje T_D.

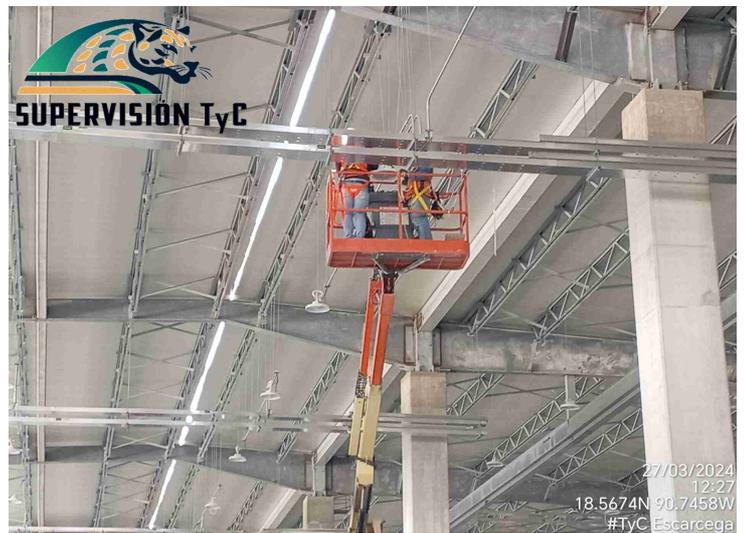
FECHA: 27 marzo 24

Se continúan trabajos de instalación de lámparas para iluminación interior de taller y nave principal, entre los ejes T_B y T_C, sobre el eje T_11.

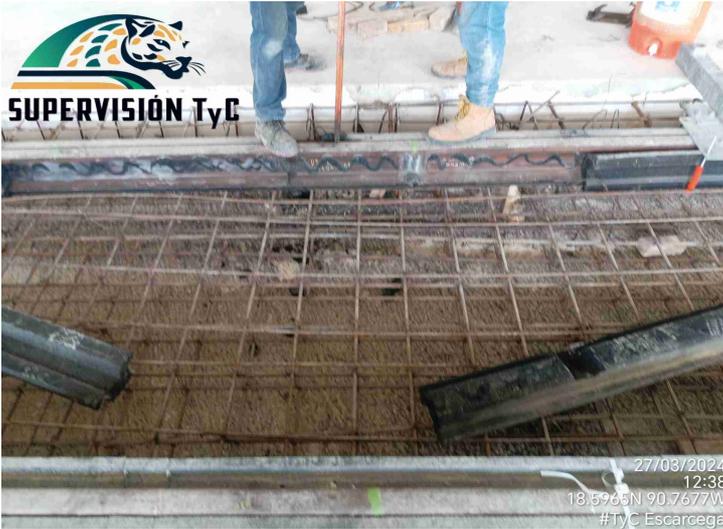
FECHA: 27 marzo 24

Se realiza actividad de corrección de nivelado y retirado de elastómero en riel de vía #14, en interior de taller y nave principal.

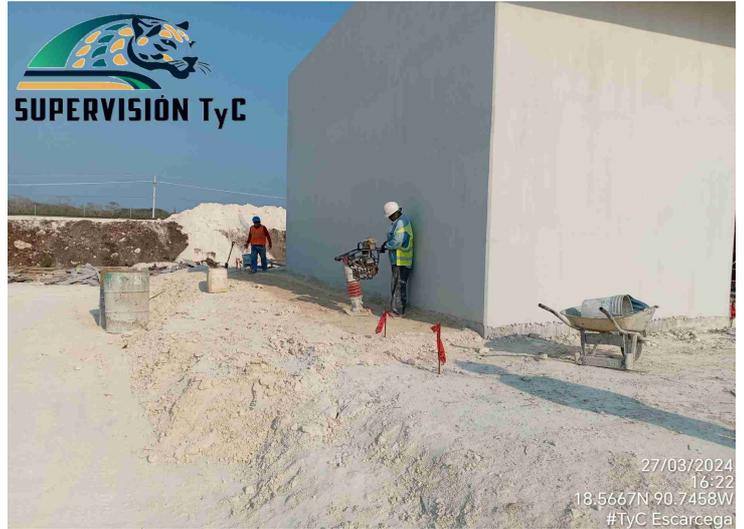
FECHA: 27 marzo 24

Se realizan trabajos de compactación con equipo mecánico en apbroche de almacén de residuos peligrosos.

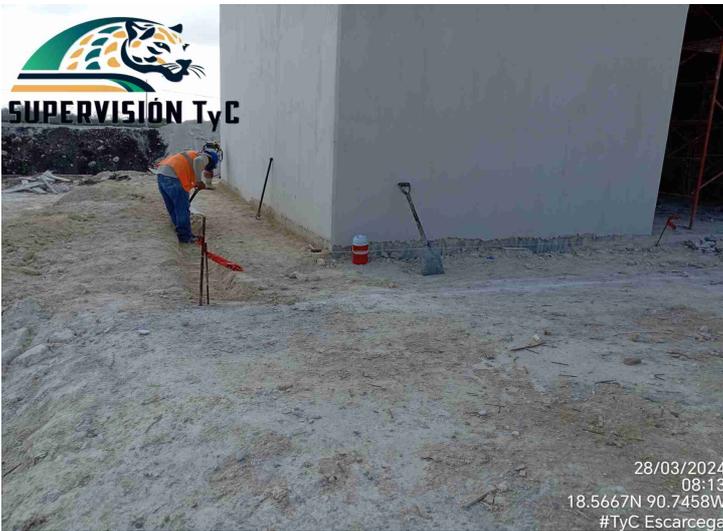
FECHA: 28 marzo 24

Excavación y perfilado manual para habilitar banqueta perimetral de almacén de residuos peligrosos.

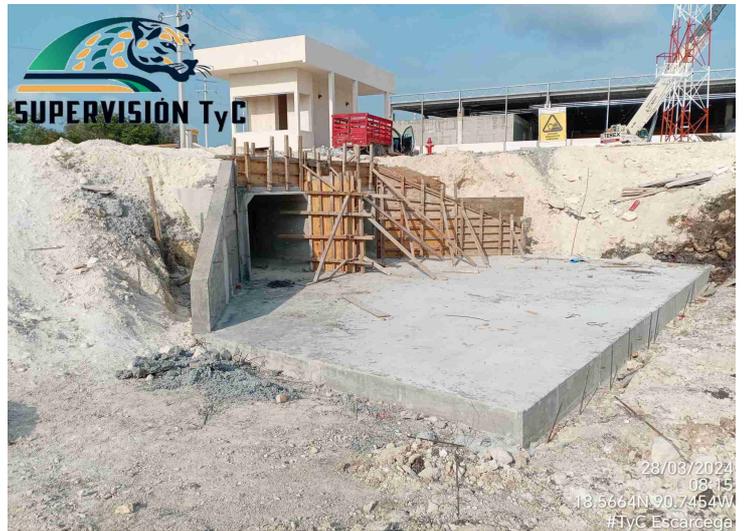
FECHA: 28 marzo 24

Se observa ODT lateral derecha, sin fuerza de trabajo.

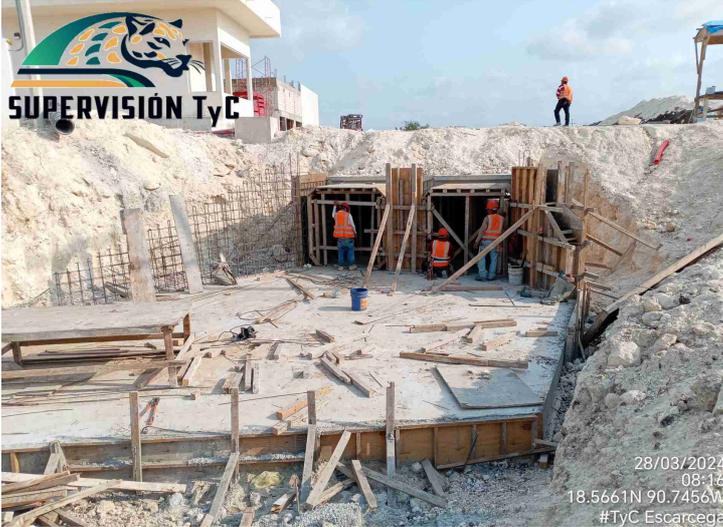
FECHA: 28 marzo 24

Se realizan trabajos de habilitado de cimbrado en ODT lateral izquierda.

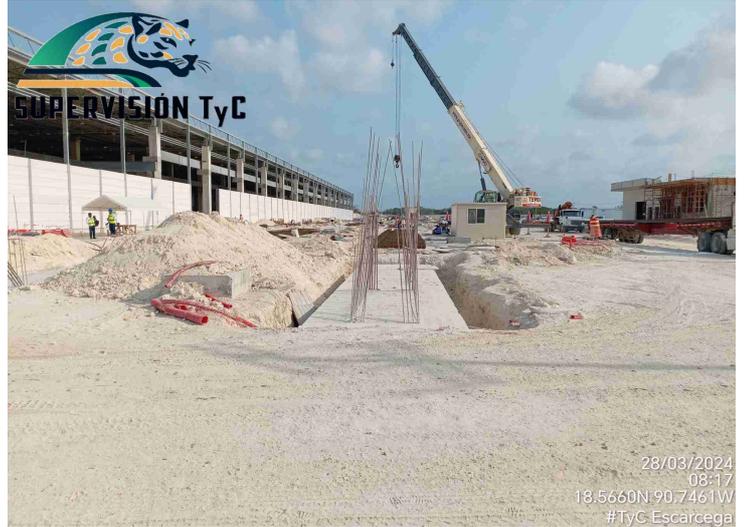
FECHA: 28 marzo 24

Se observa topera de vía #19 sin actividad.

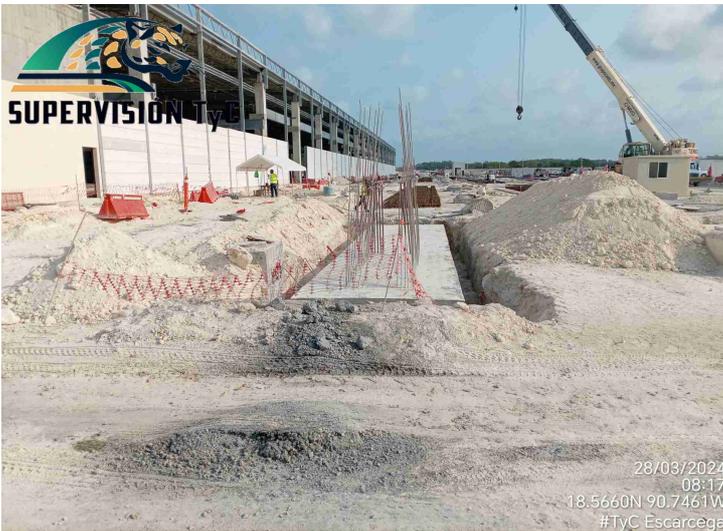
FECHA: 28 marzo 24

Se observa topera de vía #18 sin actividad.

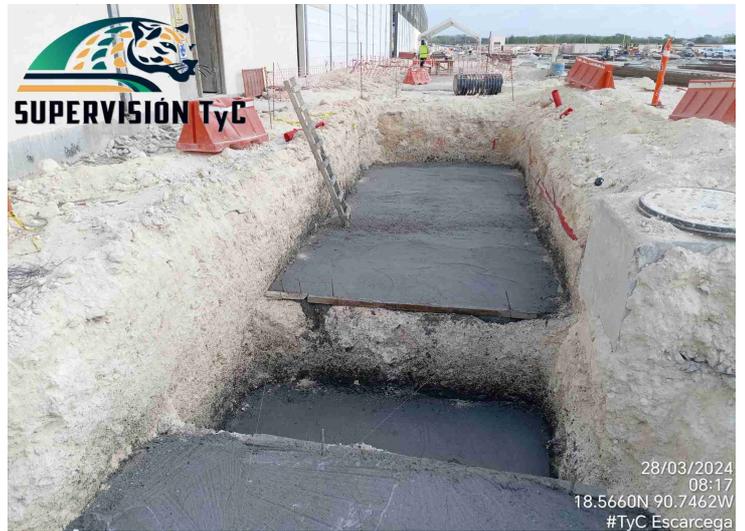
FECHA: 28 marzo 24

Se observa topera de vía #17 sin actividad.

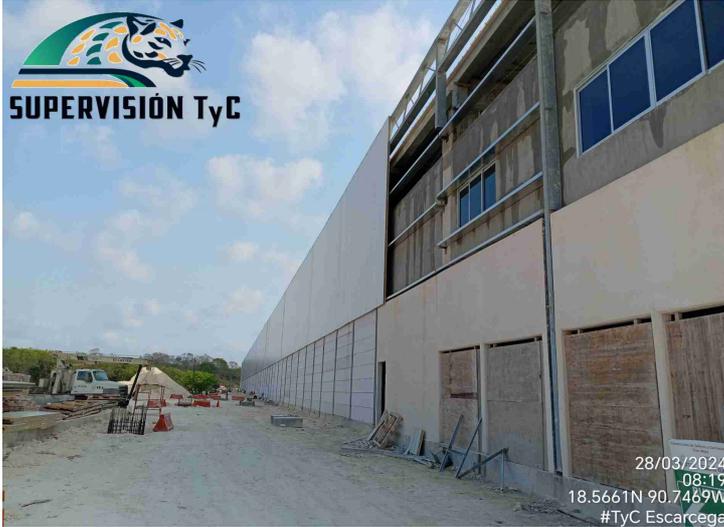
FECHA: 28 marzo 24

Colocación de faldón con panel metálico tipo sándwich en lateral del eje T_D, sin actividad.

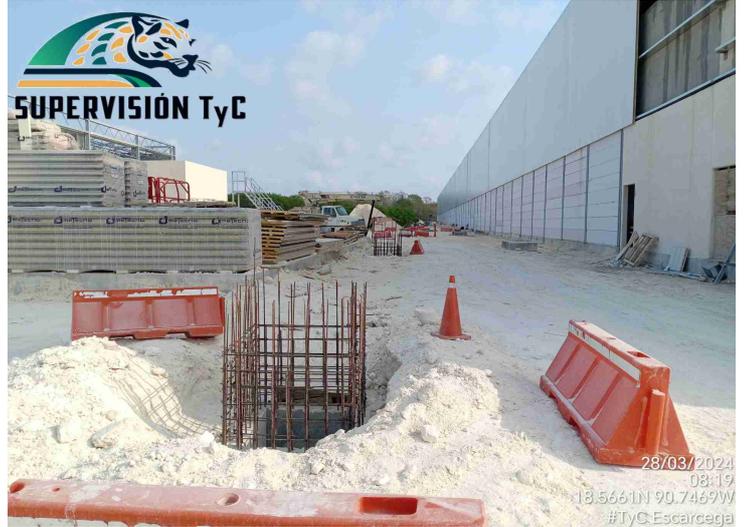
FECHA: 28 marzo 24

Se observa habilitado de acero de refuerzo con varilla #3 en área de estacionamiento entre almacén general y taller, sin actividad.

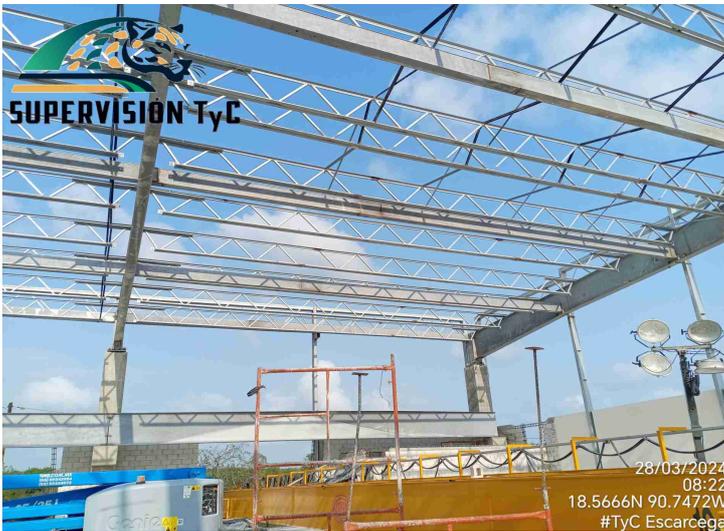
FECHA: 28 marzo 24

Almacén general, se observa sin actividad.

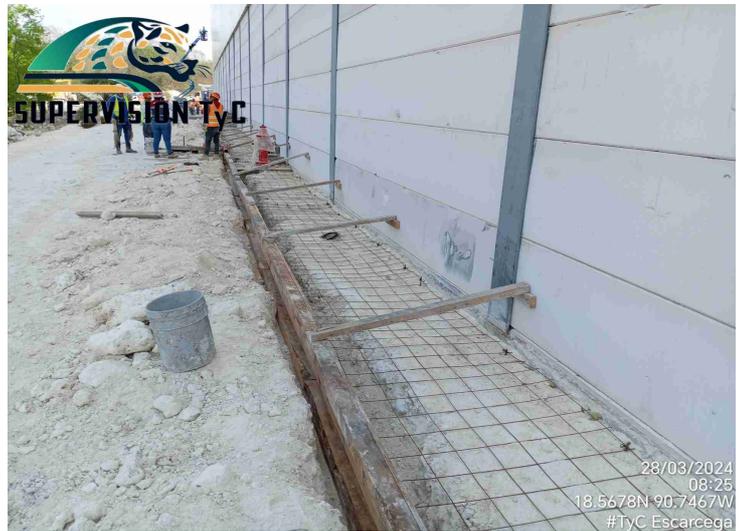
FECHA: 28 marzo 24

Se observa habilitado de banqueta con malla electrosoldada y varilla del #3 con grapas de la misma, para formar guarnición.

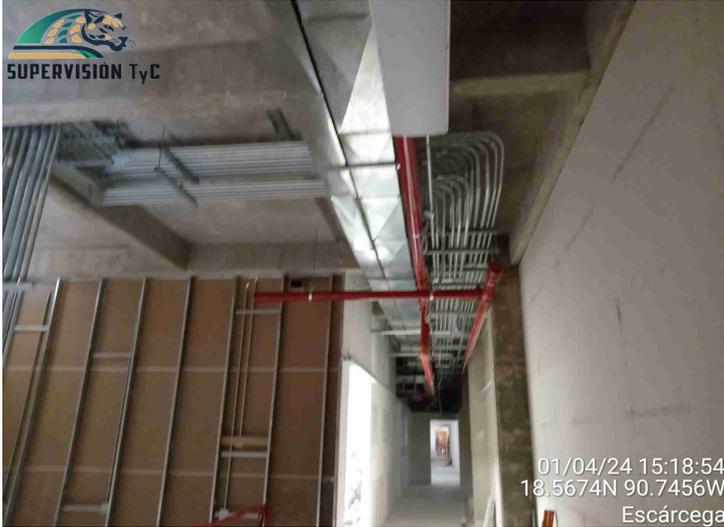
FECHA: 01 abril 24

Instalación de ramales de tuberías de 4", para la red húmeda de extinción (gabinetes y aspersores), en el pasillo de Mezzanine

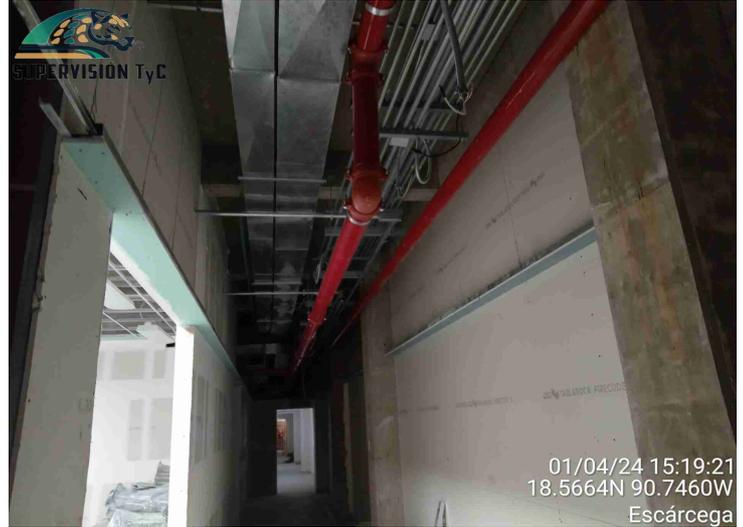
FECHA: 01 abril 24

Cambio de nivel en el ramal de tubería de 4", para la red húmeda de extinción (gabinetes), en el pasillo de Mezzanine

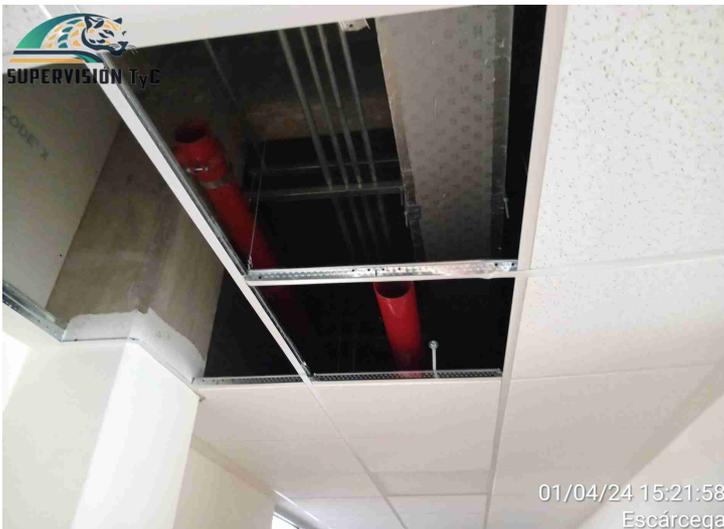
FECHA: 01 abril 24

Se presentan interferencias debido a la colocacion anticipada del plafon, en la instalación de los ramales de tuberías de 4", para la red húmeda de extinción , en el pasillo de Mezzanine

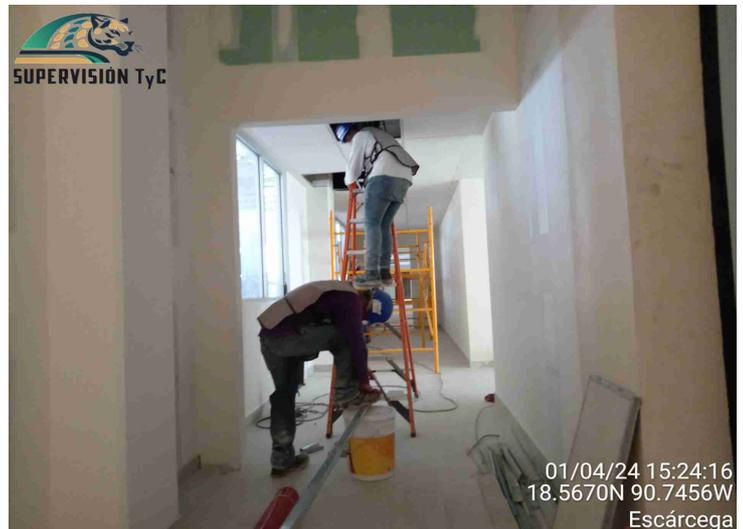
FECHA: 01 abril 24

Colocacion de soporteria para la instalación de los ramales de tuberías de 4", para la red húmeda de extinción , en el pasillo de Mezzanine

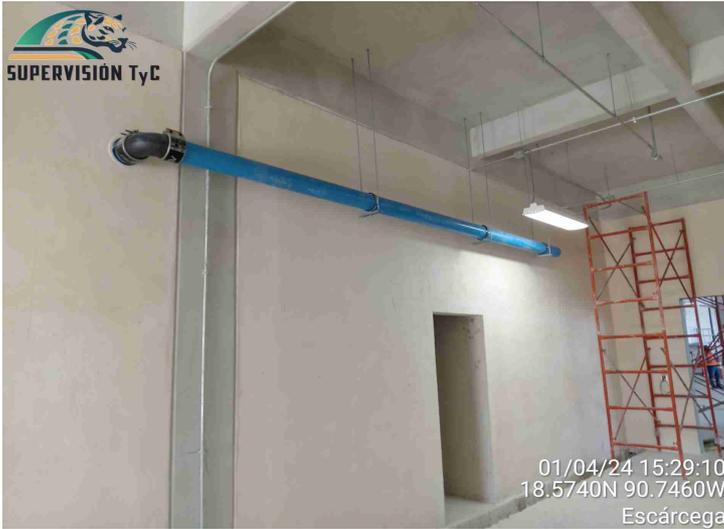
FECHA: 01 abril 24

Instalacion de ramal principal de tuberia de 6", proveniente de la sala de compresores hacia el Taller Nave Cochera

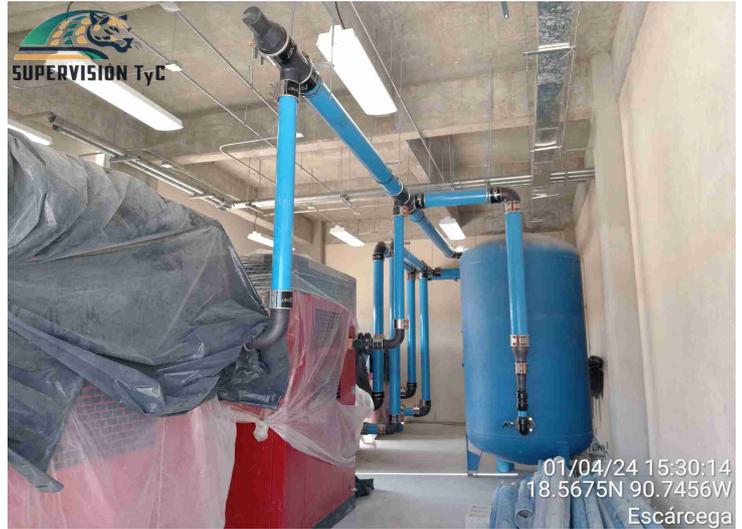
FECHA: 01 abril 24

Conexion de compresores al deposito acumulador de aire comprimido, en la sala de compresores

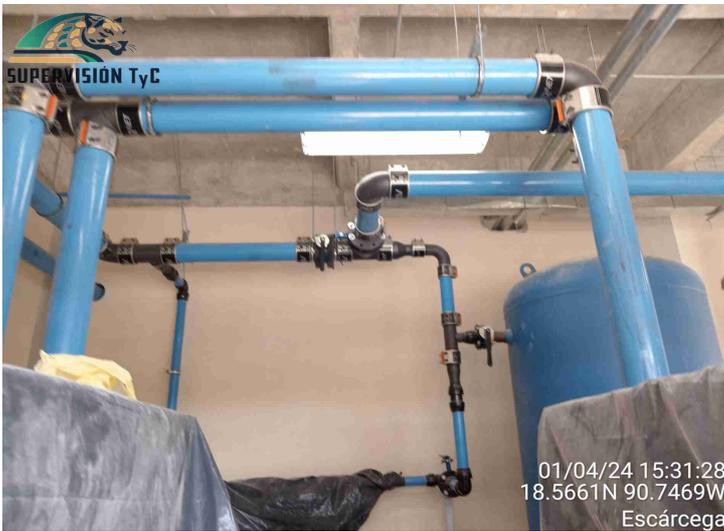
FECHA: 01 abril 24

Conexion del deposito acumulador de aire comprimido a los secadores, en la sala de compresores
