REPORTE FOTOGRÁFICO

ACTIVO: TRAMO 01 - TALLERES Y COCHERAS

ESPECIALIDAD: AMBIENTAL

CORTE DEL: 2024-03-22 AL 2024-04-02

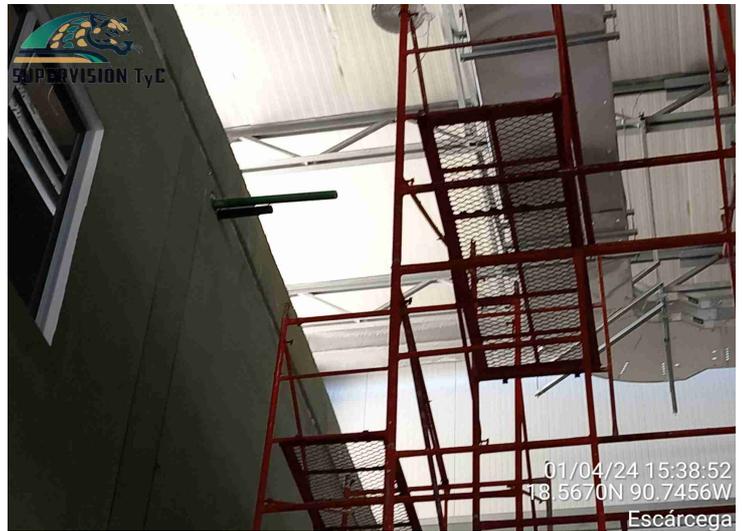
FECHA: 01 abril 24

Disparos para la conexion de los ramales de agua potable y agua tratada en exterior Mezzanine, hacia cuarto de maquinas pasando por taller nave cochera

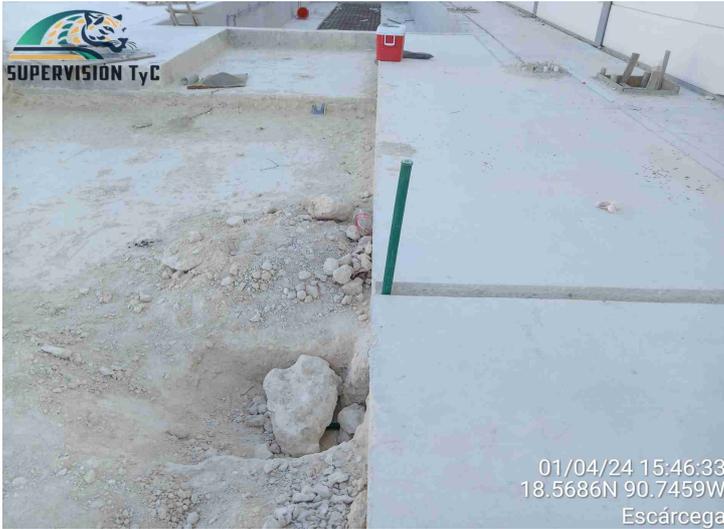
FECHA: 01 abril 24

Disparo para conexión de línea de agua potable del eje TAT/18-T19 a la Sala técnica de lavado al paso

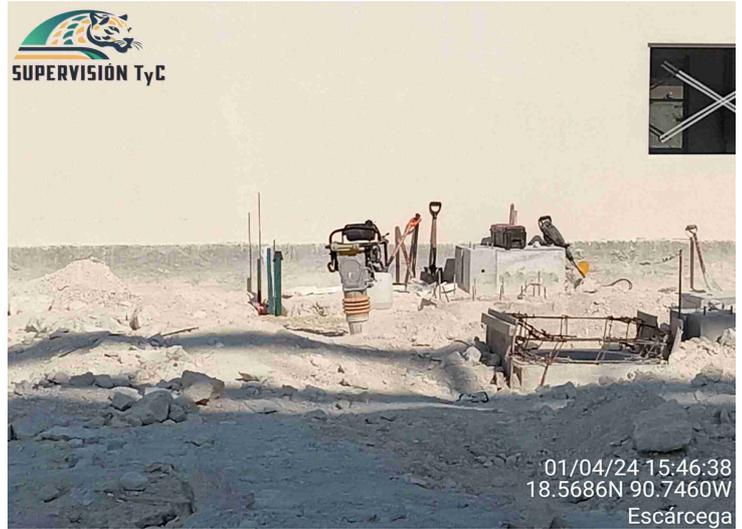
FECHA: 01 abril 24

Disparo para conexión de línea de agua potable del eje TA/T18-T19 a la Sala técnica de lavado al paso

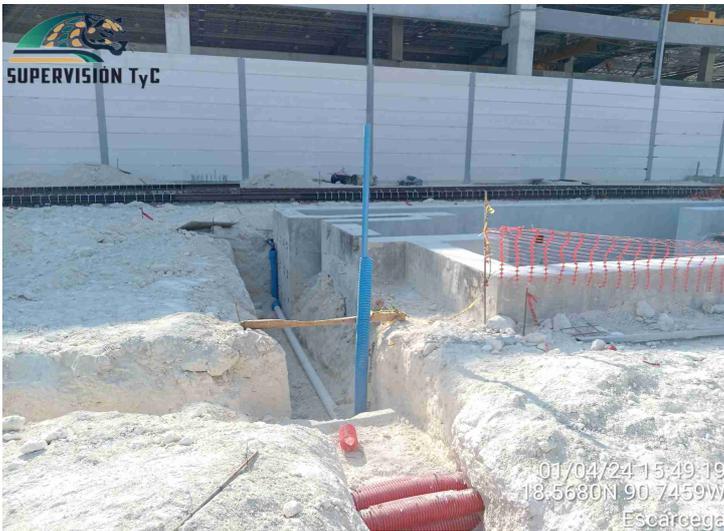
FECHA: 01 abril 24

Colocación de tubería encamisada en la vía de torno, a un costado del foso de torno

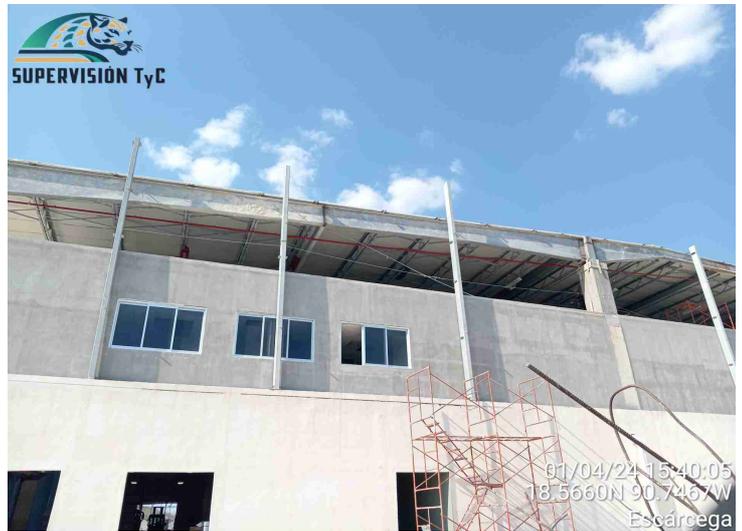
FECHA: 01 abril 24

Instalación de tubería aérea para extinción en la techumbre, en el eje T1/TD-TBC

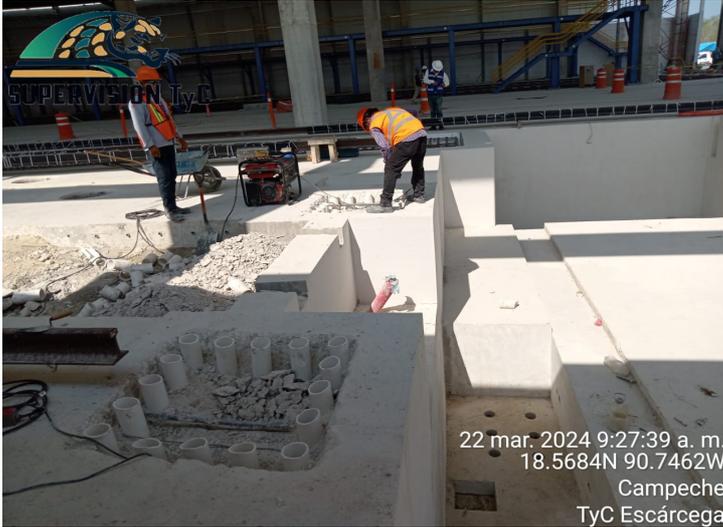
FECHA: 22 marzo 24

Se verifica adecuación en anclas para recibir marco de soporte para mesa baja boguies.

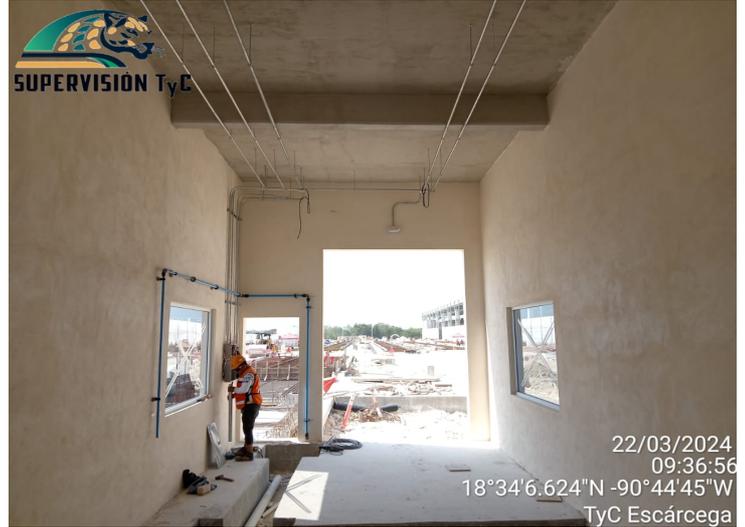
FECHA: 22 marzo 24

Se supervisan trabajos de avance en instalaciones electromecánicas, sala técnica de lavado.

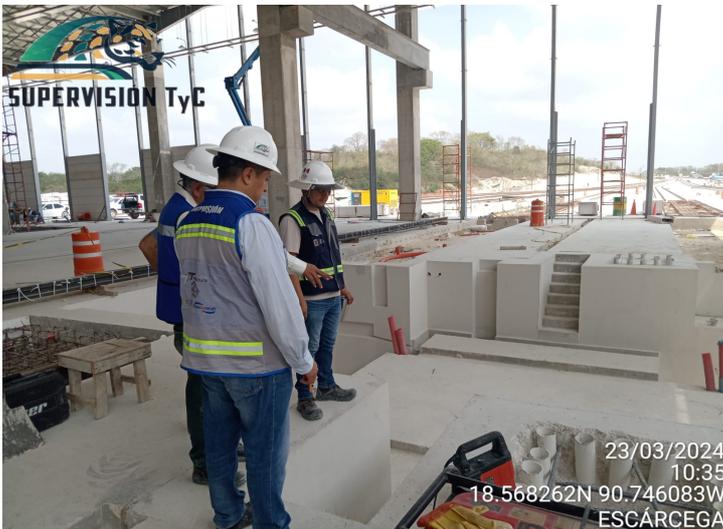
FECHA: 23 marzo 24

Se realiza recorrido con personal de CMR para verificar avances en ITEM de mantenimiento para Material Rodante.

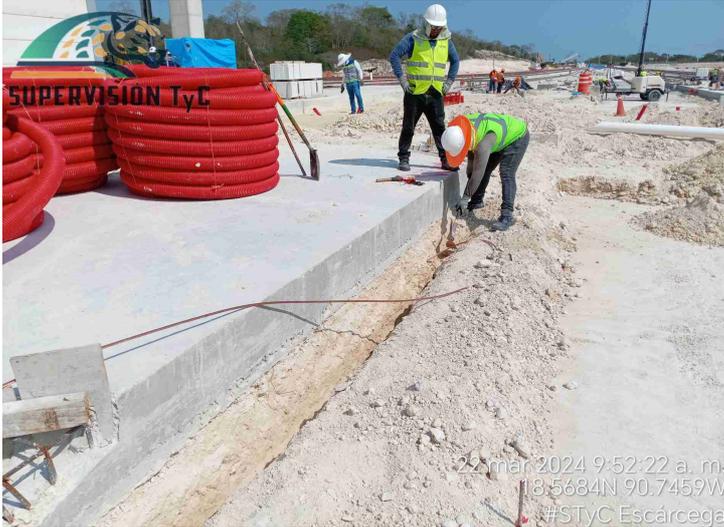
FECHA: 22 marzo 24

Playa de Vías. Se continua con la instalacion de cable de cobre desnudo, para la red del sistema de tierra física, en nave de soplado

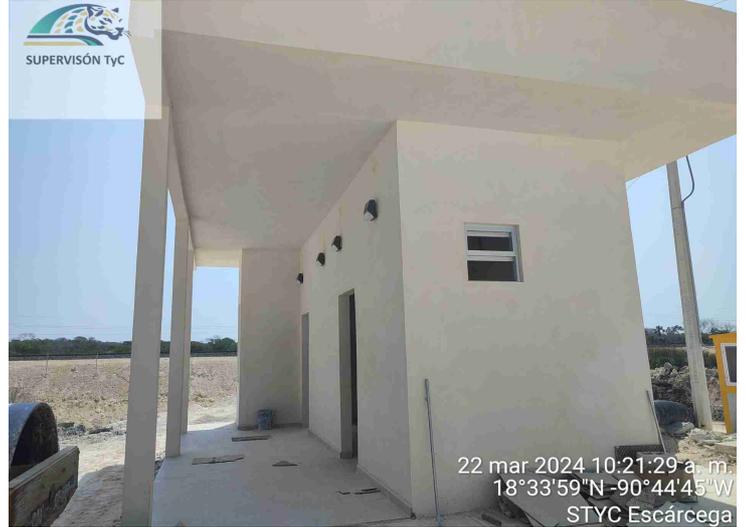
FECHA: 22 marzo 24

Caseta de Acceso. Sin fuerza laboral

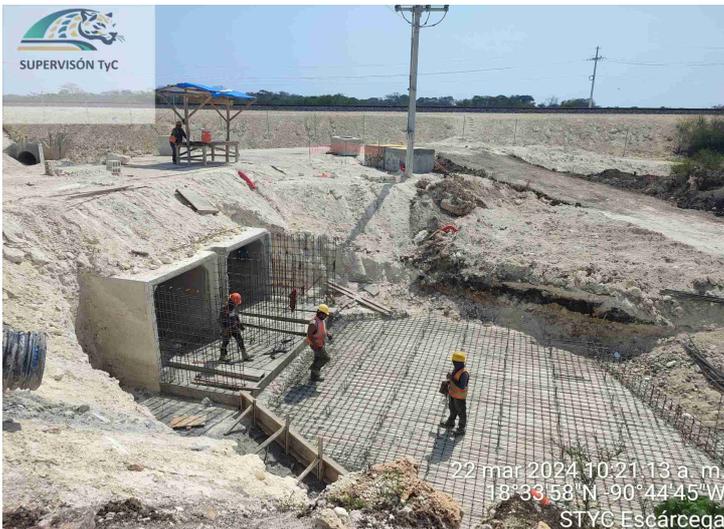
FECHA: 22 marzo 24

ODT de Acceso. Se continua con la colocacion de acero de refuerzo, para lavadero y aleros

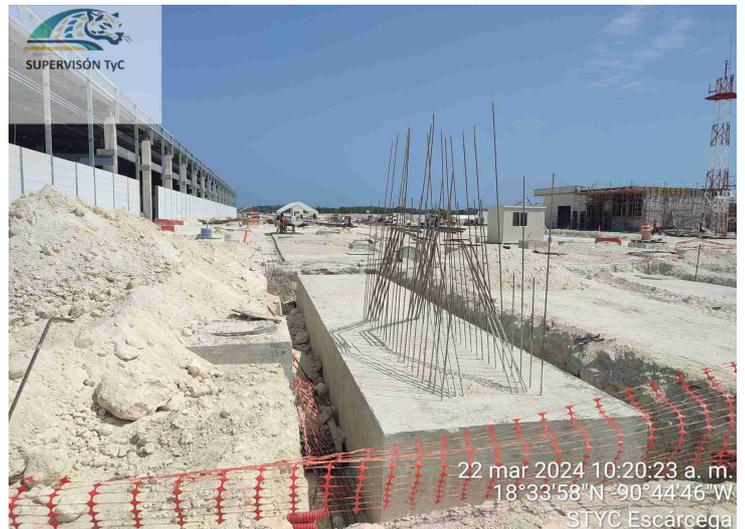
FECHA: 22 marzo 24

Playa de Vías. Topera Vía No. 18. Sin fuerza laboral

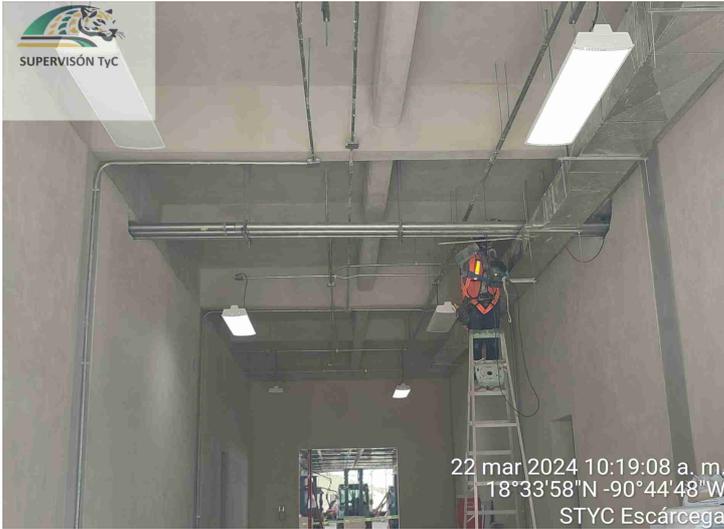
FECHA: 22 marzo 24

Taller y Nave Principal. Talleres Auxiliares.- se continua con la instalacion de tuberia conduit galvanizada, para la canalización de cableado eléctrico

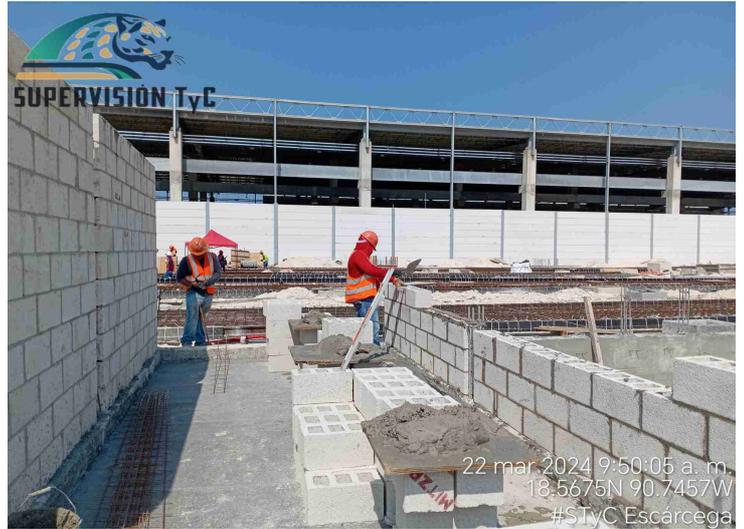
FECHA: 22 marzo 24

Sala Tecnica de Reparacion. Se continua con el desplante de muro divisorio a base de block hueco asentado con mortero cem-arena

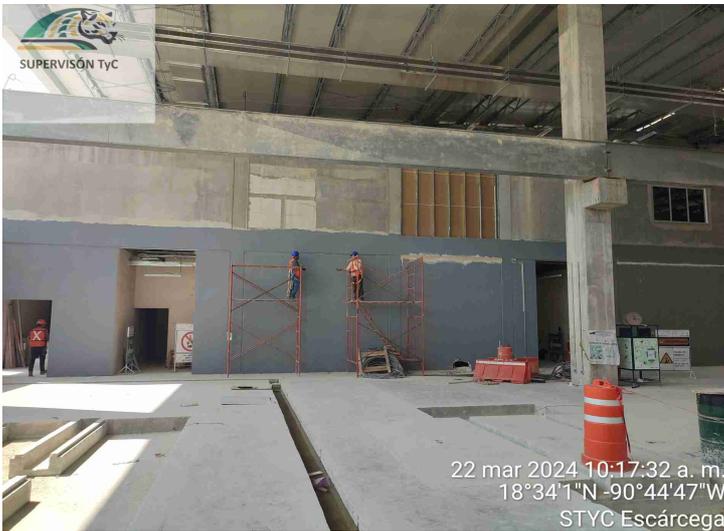
FECHA: 22 marzo 24

Taller y Nave Principal. Talleres Auxiliares.- se continua con la aplicacion de primer mano de pintura vinilica en muros

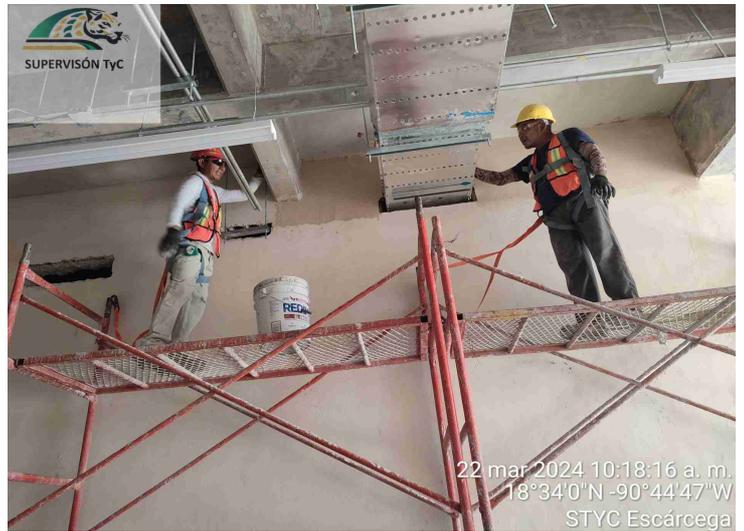
FECHA: 22 marzo 24

Taller y Nave Principal. Talleres Auxiliares. Se continua con la aplicacion de pasta fina a base de ADEBLOCK, en prolongacion de muro

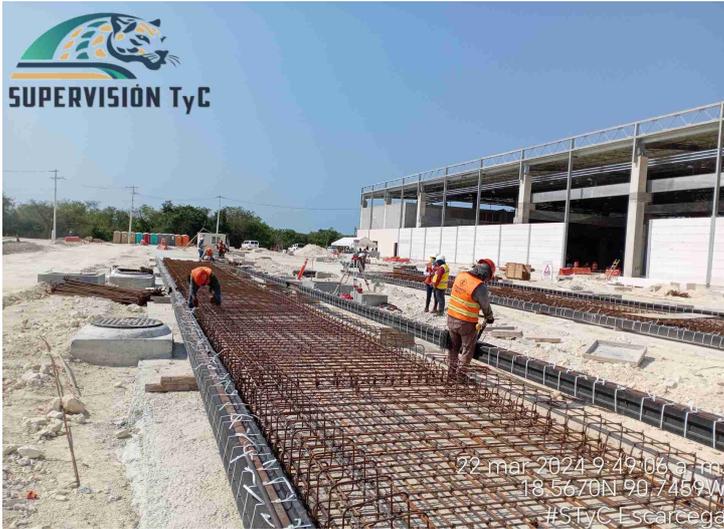
FECHA: 22 marzo 24

Playa de Vias. Se continua con la colocacion y amarre de acero de refuerzo, para losa de concreto en Vía No. 19

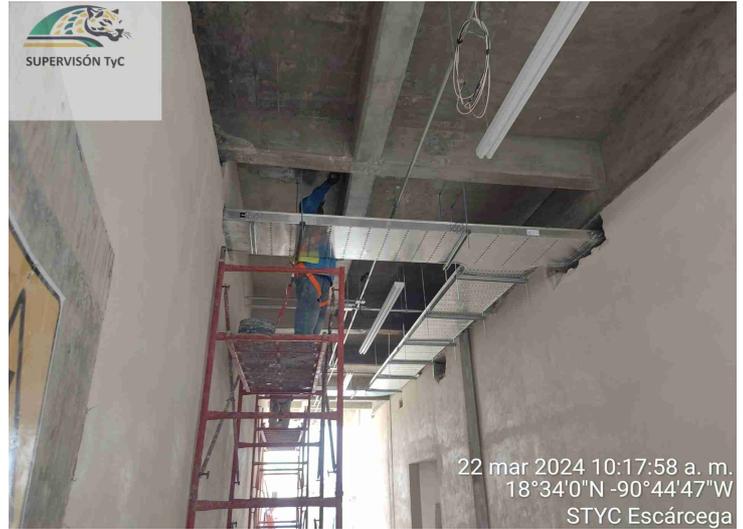
FECHA: 22 marzo 24

Taller y Nave Principal. Talleres auxiliares. Se continúa con el resane con pasta fina, en traves de concreto

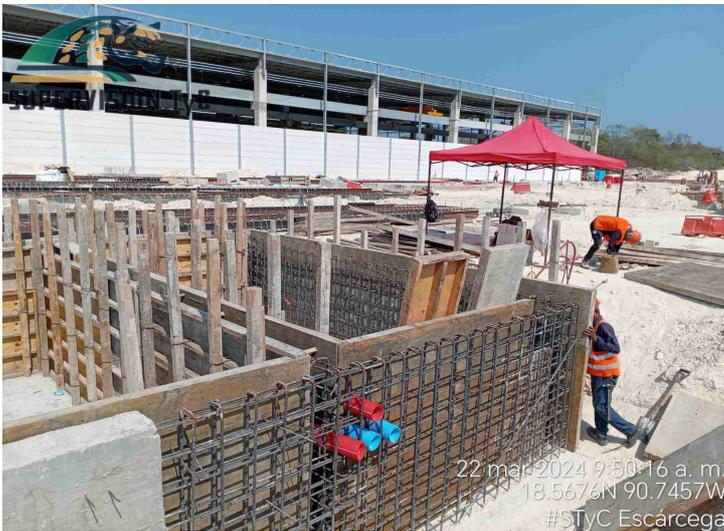
FECHA: 22 marzo 24

Sala Técnica de Reparación. Se continúa con el cimbrado de madera para muros de concreto

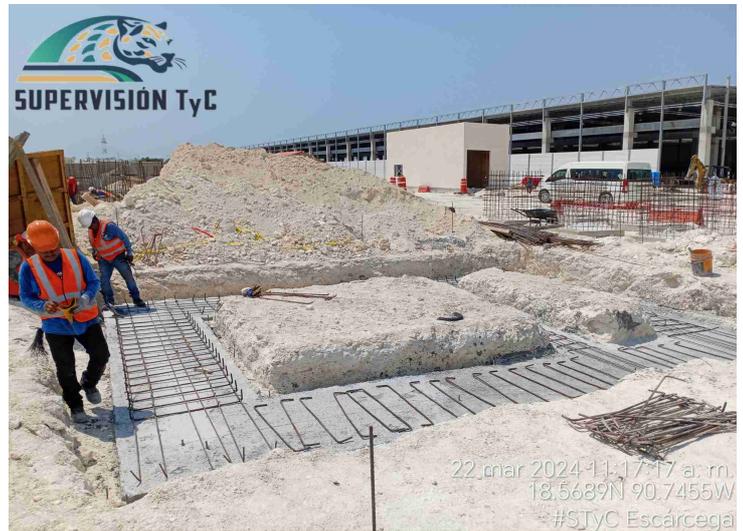
FECHA: 22 marzo 24

Deposito ADBLUE. Se continúa con el habilitado y colocacion de acero de refuerzo para desplante de zapata

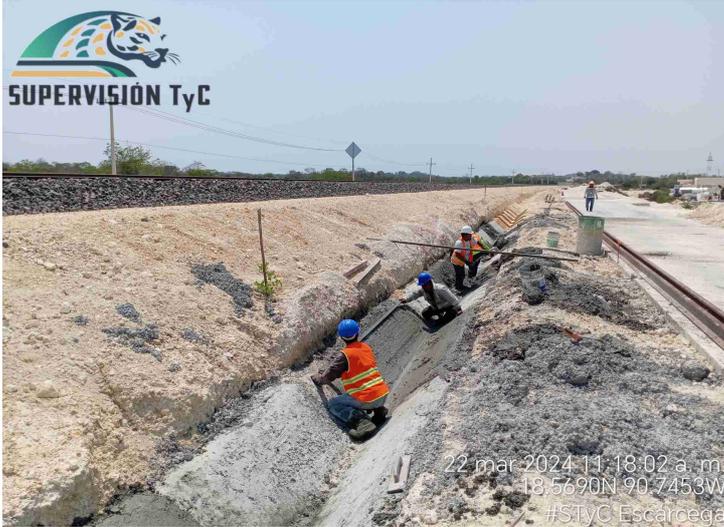
FECHA: 22 marzo 24

Via de Pruebas. Se continua con la construcción de cuneta de concreto reforzado con malla electrosoldada PK 0+400

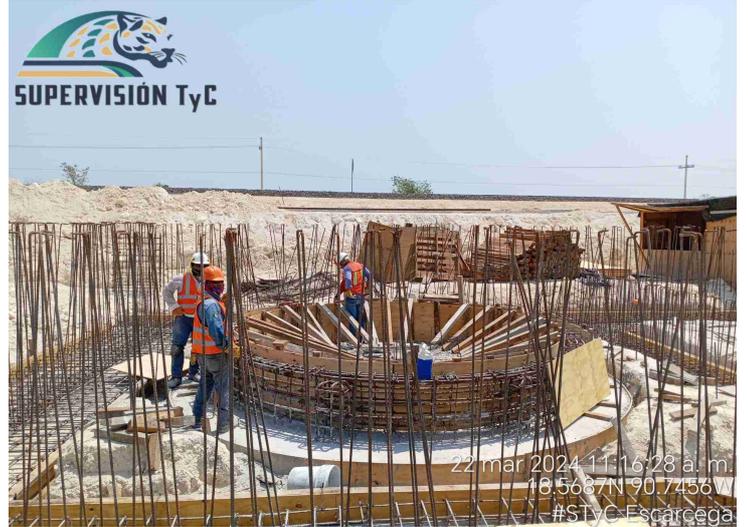
FECHA: 22 marzo 24

Deposito de Combustible. Se continua con el cimbrado de madera en contratraves

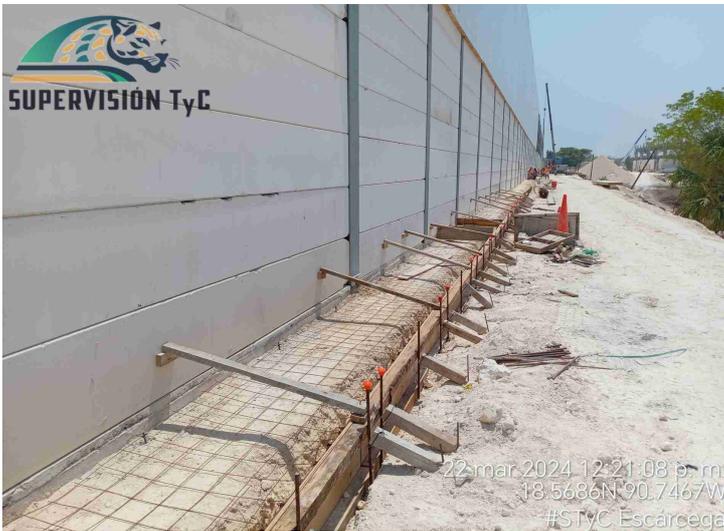
FECHA: 22 marzo 24

Taller y Nave Principal. Se realiza la colocacion de malla electrosoldada y cimbrado, para posterior colado de concreto en banquetas y guarniciones perimetrales

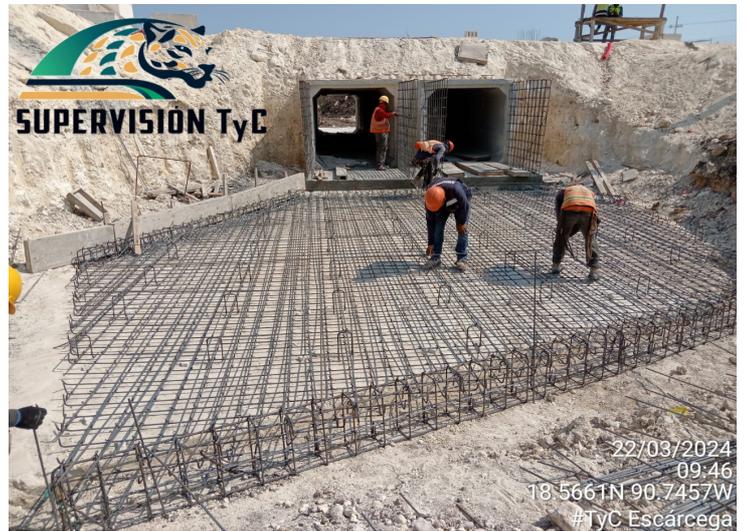
FECHA: 22 marzo 24

Obra de Drenaje Transversal ODT. Armado de parrilla de lecho superior de losa de salida; var#3@15 en ambas direcciones, por igual fueron coladas losa base de Tubocretos, ubicados a un costado de Caseta de Acceso Principal.

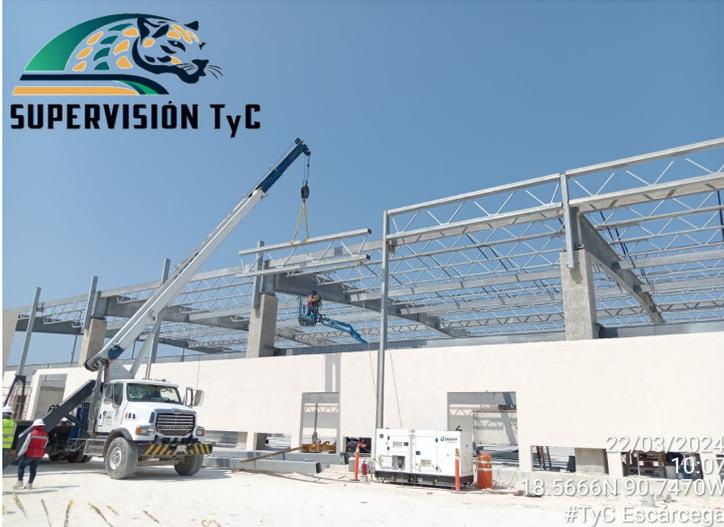
FECHA: 22 marzo 24

Almacén General. Montaje e instalación de armadura tipo ARF-1 en cubierta de almacén sobre eje G_A, hasta el momento se tiene colocadas 4 armaduras de un total de 8 sobre este eje.

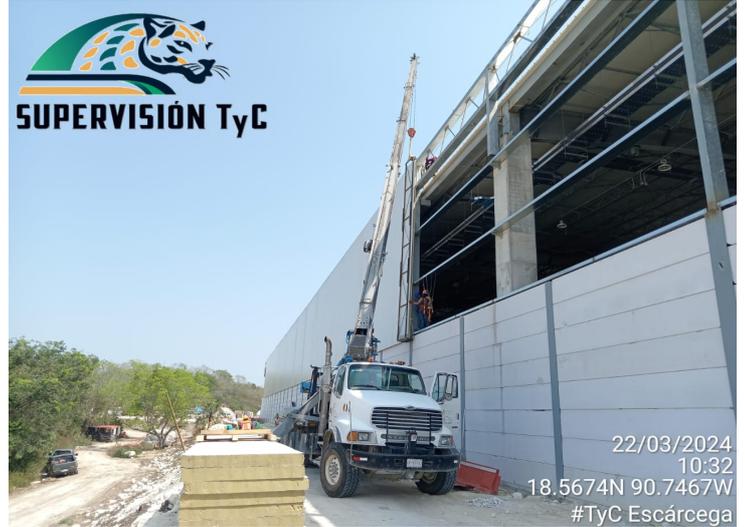
FECHA: 22 marzo 24

Taller Nave Principal. Continúan trabajos de montaje e instalación de Panel Metálico tipo sandwich 4" galvanizada fijada a larguero LG-1 de faldón de taller, ubicada sobre eje T_D, entre ejes T_11 a T_12.

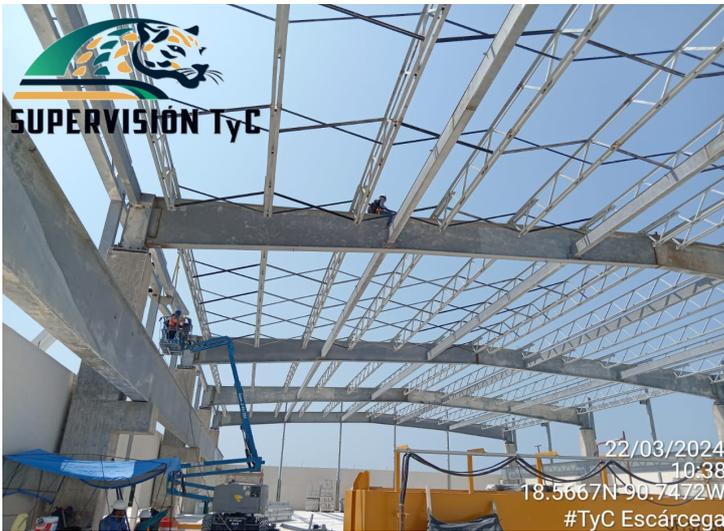
FECHA: 22 marzo 24

Almacén General. Continúan trabajos de instalación de contraflambeos cubierta de almacén en cuadrante entre los ejes (G_A, G_B) y (G_3, G_4). Hasta el momento se tiene un avance de 25%.

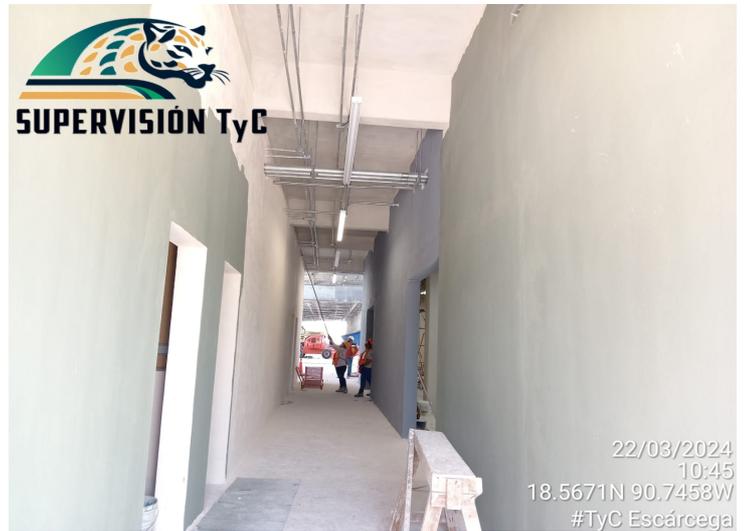
FECHA: 22 marzo 24

Taller Nave Principal. Planta Baja. Se continúa con la etapa de acabados; aplicación de segunda capa de pintura vinílica "Gris Cemento" marca Comex al interior de los Cuartos de Servicios sobre Pasillo de Circulación

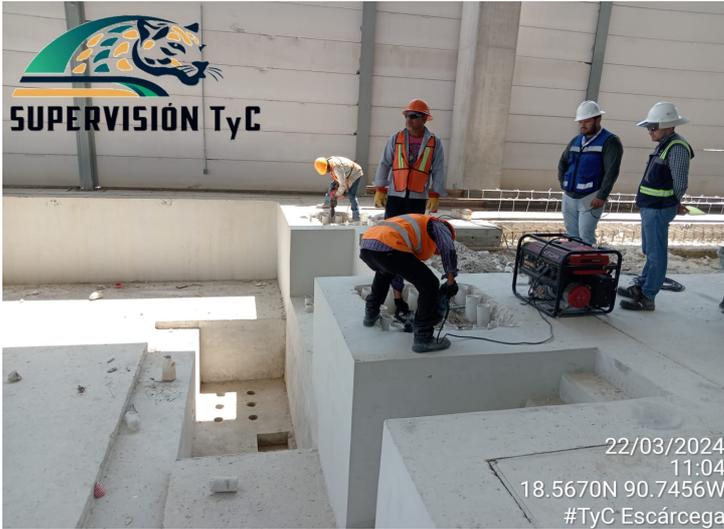
FECHA: 22 marzo 24

Mesa Baja Bugies. Se supervisan trabajos de rehabilitación de dados para la incorporación de las anclas de columnas para el sistema baja bugies, al interior del taller principal.

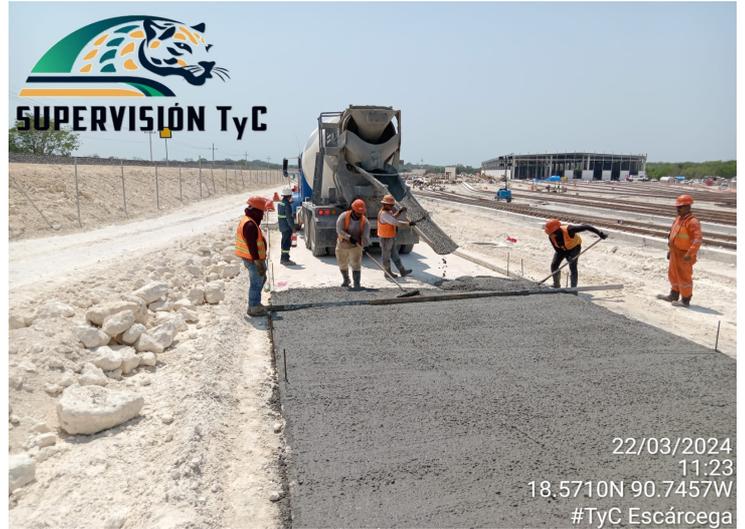
FECHA: 22 marzo 24

Vía de Pruebas. Suministro y vaciado de concreto simple para plantilla de vía con un espesor de 10 cm y resistencia de concreto $f_c = 100 \text{ kg/cm}^2$. Pk inicio 0+078 a Pk 0+112 aprox.

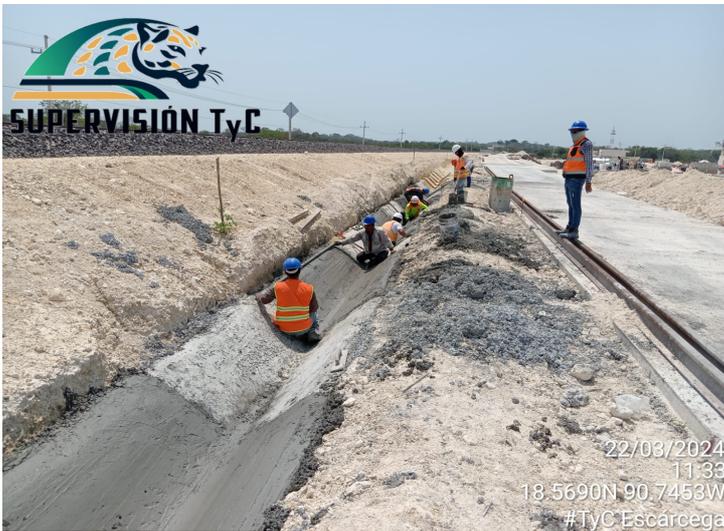
FECHA: 22 marzo 24

Vía de Pruebas. Continúan actividades de colado parcial de cuneta triangular para el desagüe pluvial de vía, resistencia de concreto $f_c = 150 \text{ Kg/cm}^2$. Pk 0+315 aprox.

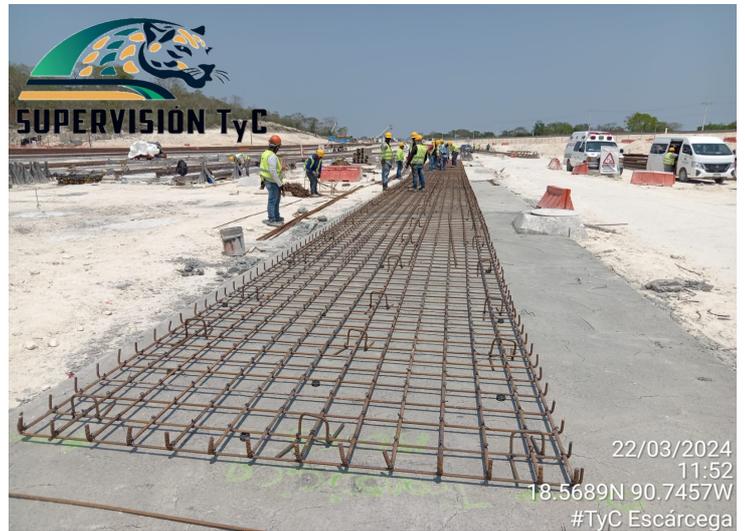
FECHA: 22 marzo 24

Playa de Vías. Vía #20. Armado de acero de refuerzo para la doble parrilla de vía; varilla #4@20 en sentido transversal y var#5@20 en sentido longitudinal, para ambos lechos. Sin detalles hasta el momento. Tramo de armado Pk 0+140 a Pk 190

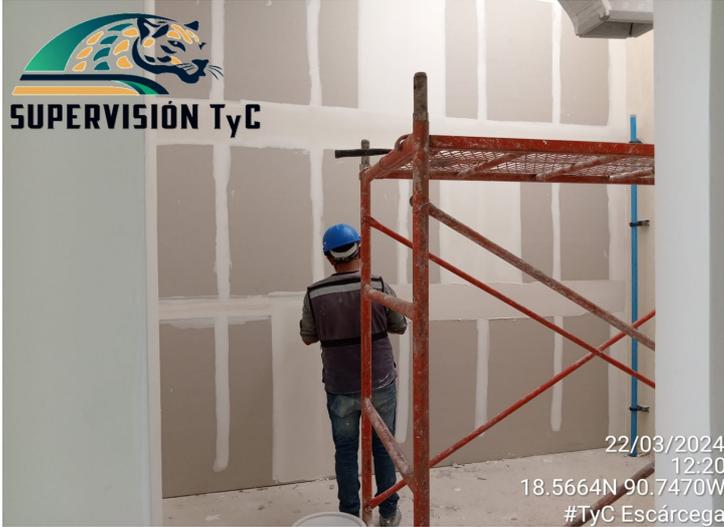
FECHA: 22 marzo 24

Taller Nave Principal. Mezzanine. Se realizan actividades de albañilería; sellado de juntas con compuesto Redimix sobre cubre juntas de perfacinta en muros de cuarto de Riser Norte.

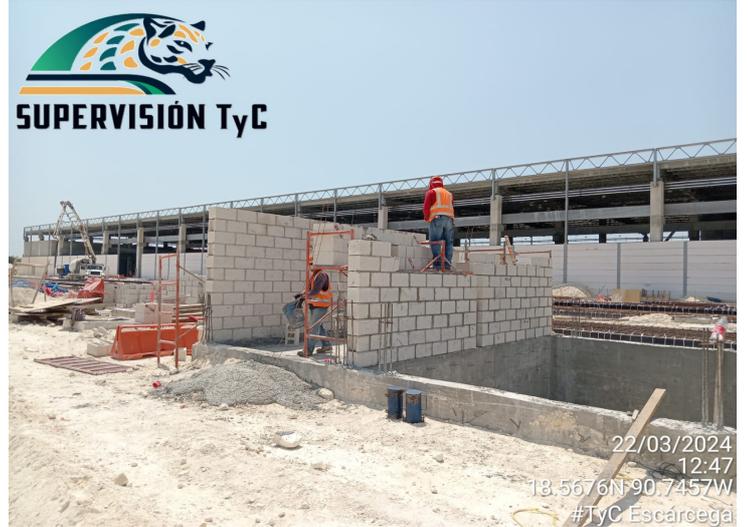
FECHA: 22 marzo 24

Sala Técnica de Reparación. Continúan los trabajos de albañilería; colocación de block hueco 20x20x40 reforzado con escalerilla @2hiladas sobre eje X_2 entre ejes X_A y X_B.

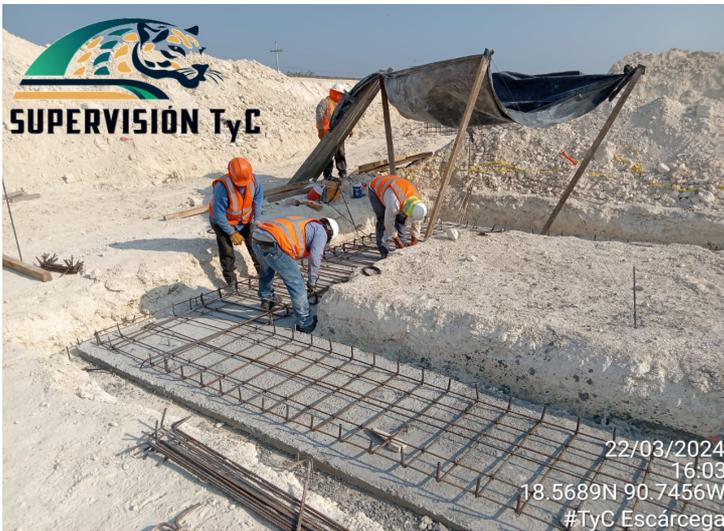
FECHA: 22 marzo 24

Almacén de Combustible. Depósito Adblue. Armado y habilitado de zapata corrida tipo Z-4 y Z-1, continúa el armado del acero de refuerzo de la parrilla lecho inferior (varilla #4@20 transversal, varilla#3@15 longitudinal).

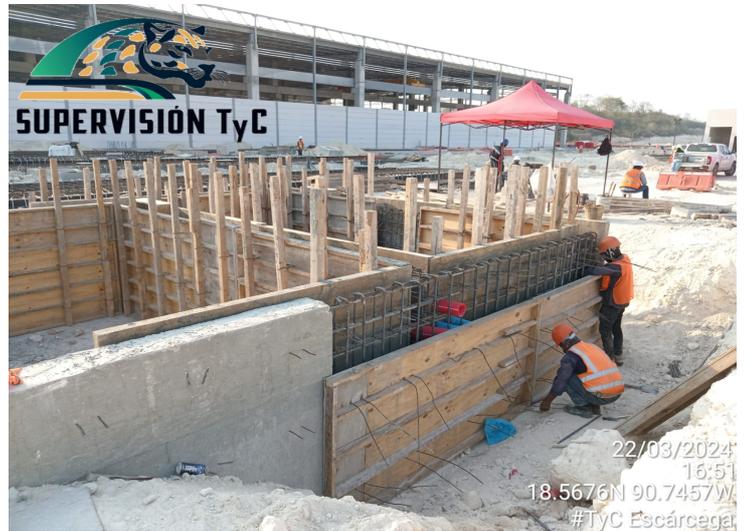
FECHA: 22 marzo 24

Sala Técnica de Reparación. Se continúa con el habilitado de cimbra para los muros de concreto reforzado tipo MC-1 ubicados sobre eje X_3, se les indico que tomarán en cuenta tuberías de instalaciones.

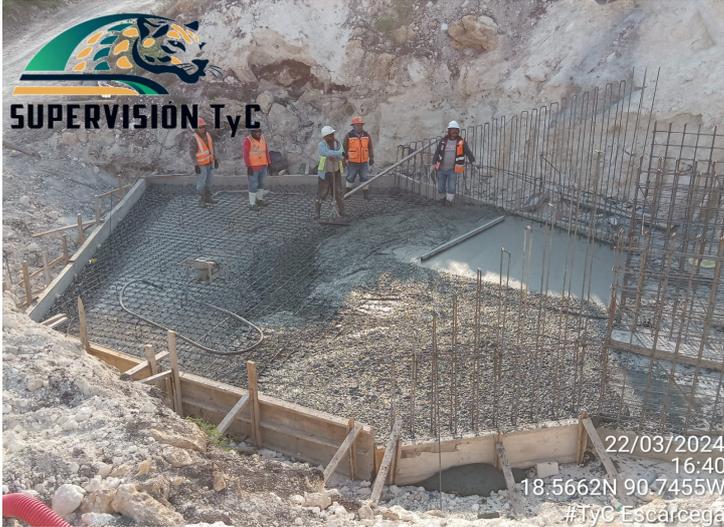
FECHA: 22 marzo 24

Obra de Drenaje Transversal (ODT). Suministro y vaciado de concreto premezclado para losa de salida de sistema de drenaje, resistencia de concreto $f'c = 250 \text{ kg/cm}^2$, ubicado a un costado de caseta de acceso principal.

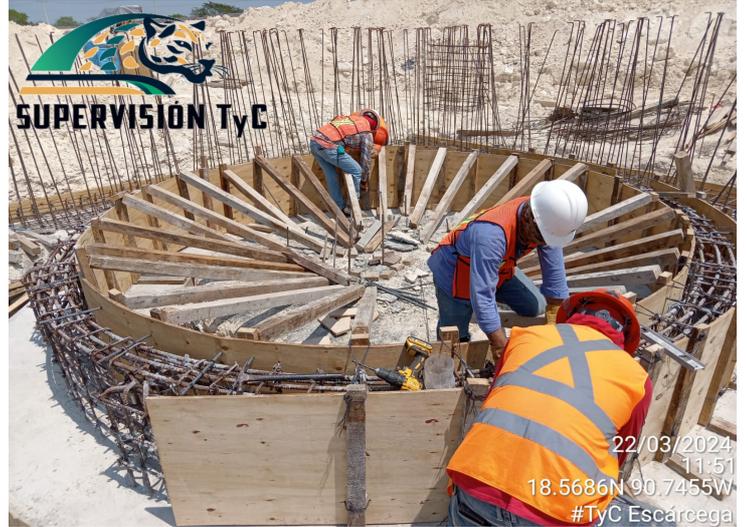
FECHA: 22 marzo 24

Deposito de Combustible. Se realizan actividades de habilitado de cimbra para las contratraves de cimentación de tanques de diésel, pendiente verificación de recubrimientos y habilitado de anclas en dados D-1.

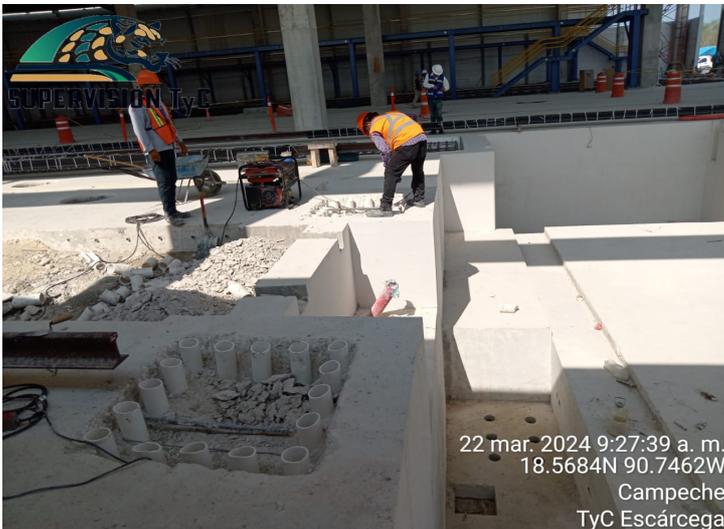
FECHA: 22 marzo 24

Mesa Baja Bogies Durante el recorrido de supervisión de trabajos, se observa fuerza de trabajo en demolición de dados. Dichos trabajos se hacen por. Adecuación del proyecto.

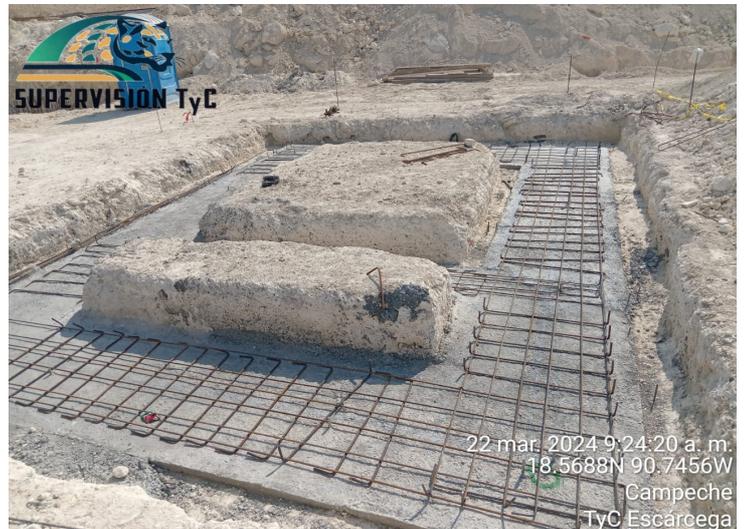
FECHA: 22 marzo 24

Tanque Def durante el recorrido de supervisión de trabajos. Se revisa el acero previo al armado de zapatas de lecho inferior, Z_1 baston #4@20 cm y varilla long, #3@15 cm. Z_2 baston #4@20 cm y varilla long, #3@15 cm. Z_4 baston #4@20 cm.

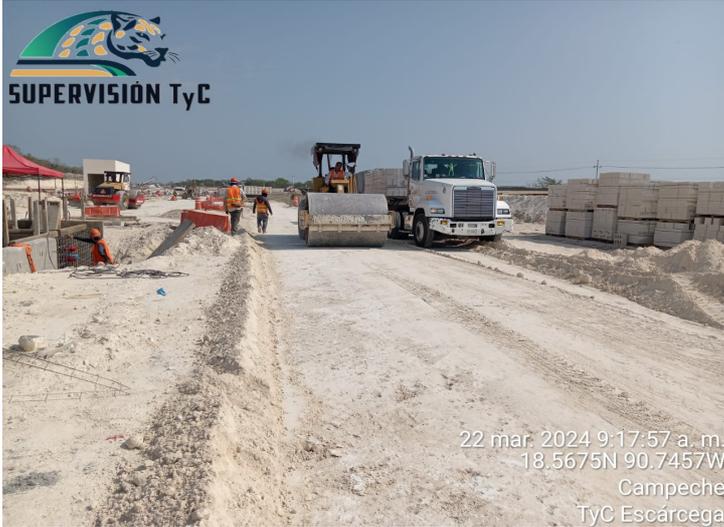
FECHA: 22 marzo 24

Vialidad de carga de combustible se trabaja en la compactación de capa subrasante paralelo al PK 0+300 al PK 0+489 de vía 20.

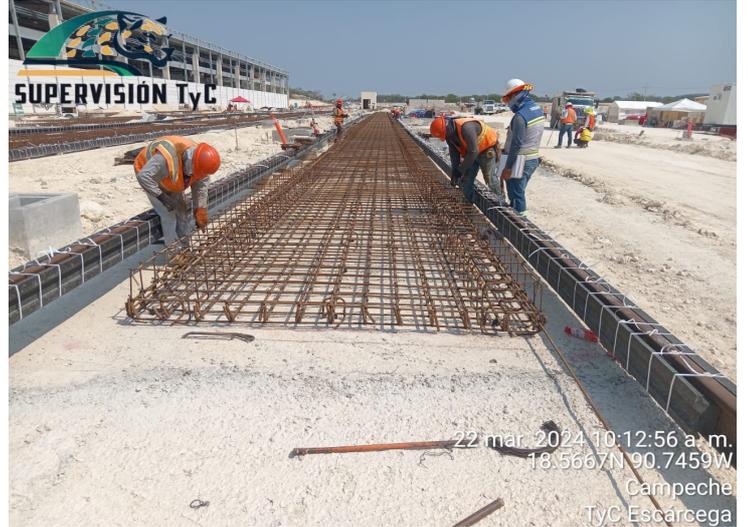
Playa de Vías Se Supervisa en conjunto con supervisor de vías, el armado de acero de vía embebida estribos del #3 y var. Longitudinal #3 en la Vía No. 20 del PK 0+360 al 0+440 aprox.

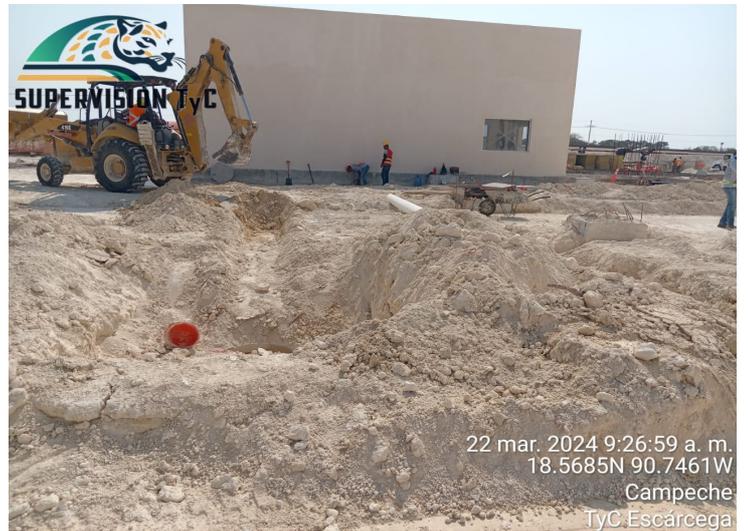
Playa de Vías Entre la vía No 18 y 19 sobre el PK 0+520 de la vía 19. Se continúa con los trabajos de excavación suministro y colocación de tierra física cable desnudo del 2/0, para sistema de puesta en tierra.

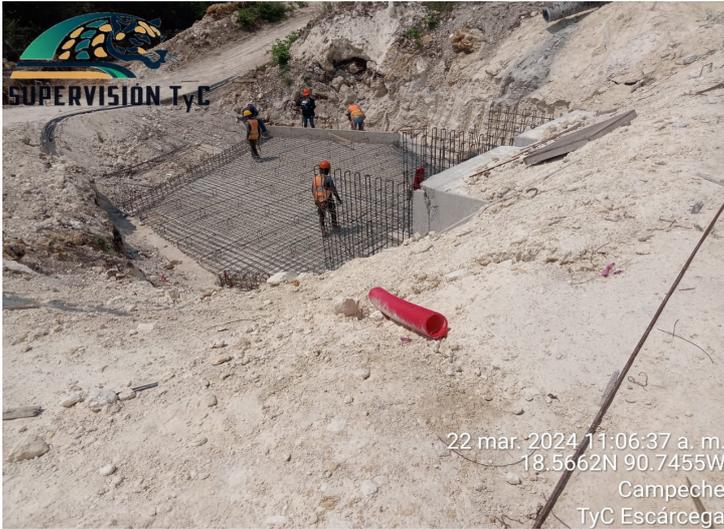
O.D.T. de Acceso lado izquierdo "aguas a bajo" Durante el recorrido de supervisión de trabajos, se continúa con el armado de acero de losa de lavadero con varilla de #3 ambos sentidos @ 25 cm de separación lecho inferior y lecho superior.

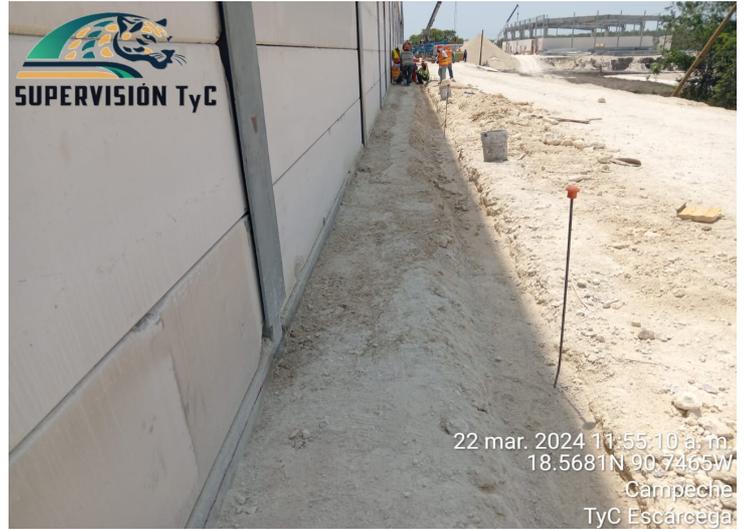
Taller y Nave Principal durante el recorrido de supervisión de trabajos se continúa con la excavación de guarnición y confirmación de banqueteta y colocación de acero en el eje T_D entre T_15 a T_17

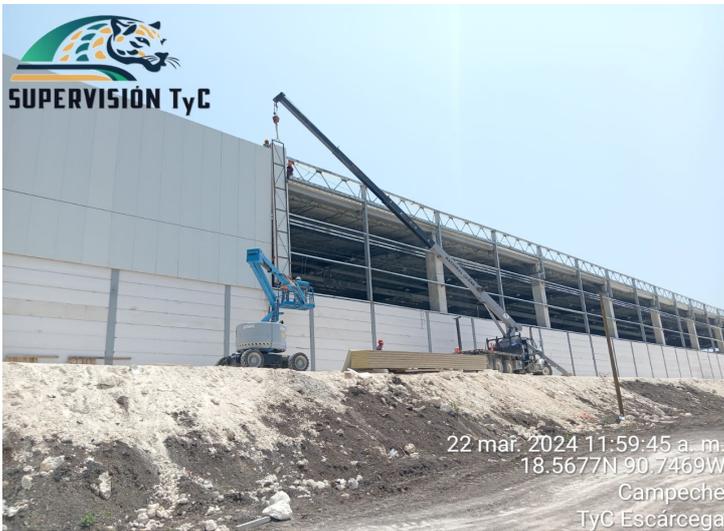
Taller Nave Principal. Se continúa con los trabajos de montaje e instalación de Panel Metálico tipo sandwich 4" galvanizada fijada a larguero LG-1 de faldón de taller, ubicada sobre eje T_D, entre ejes T_9 a T_11.

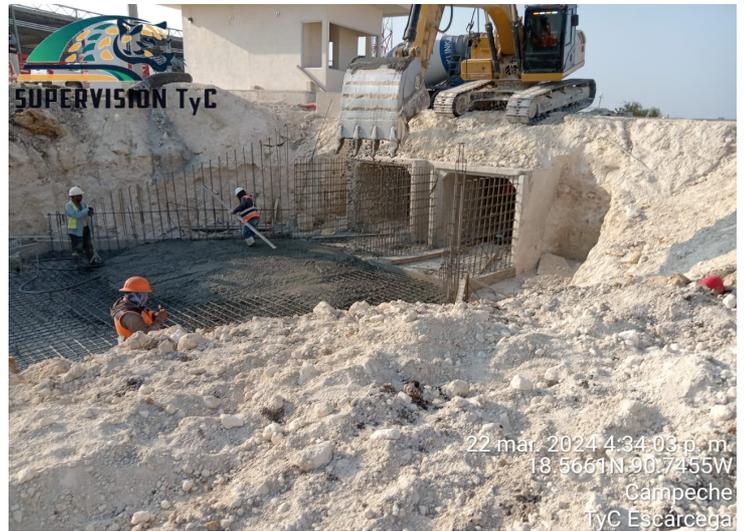
O.D.T. de Acceso lado izquierdo "aguas a bajo" se realiza la supervisión del colado de la losa de lavadero con concreto premezclado fc=250 Kg/cm², tiro directo con excavadora

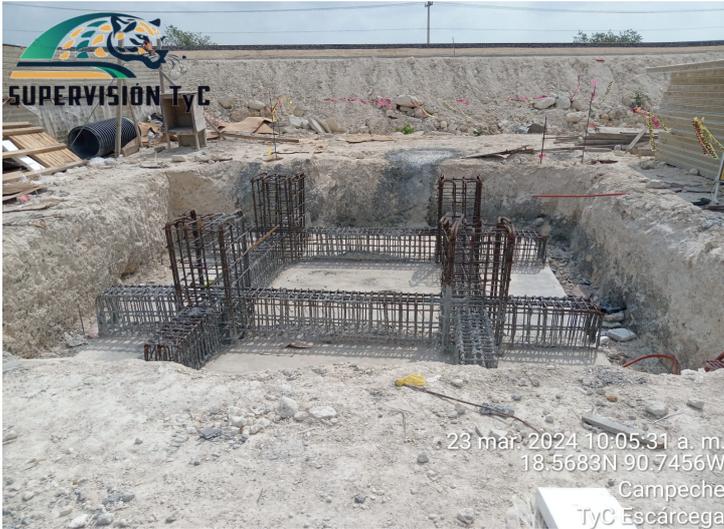
Sin fuerza de trabajo dispensador de arena

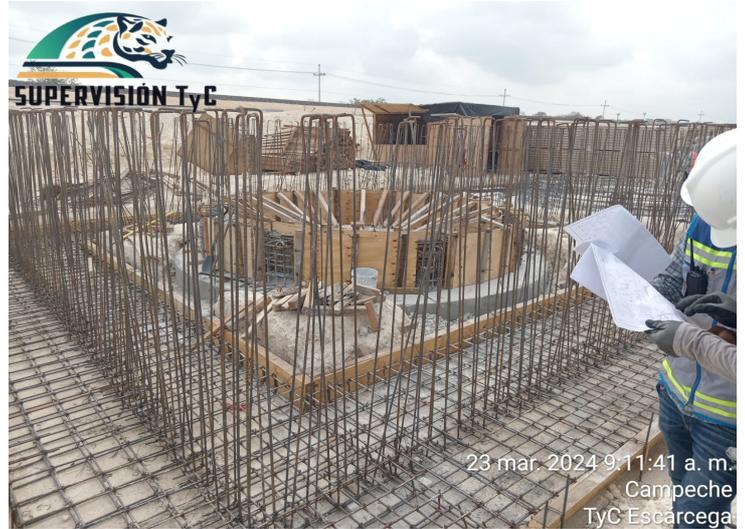
Se supervisa en conjunto con topografía de STYC puntos de coordenadas de ubicación de muro dique del almacén de combustible.

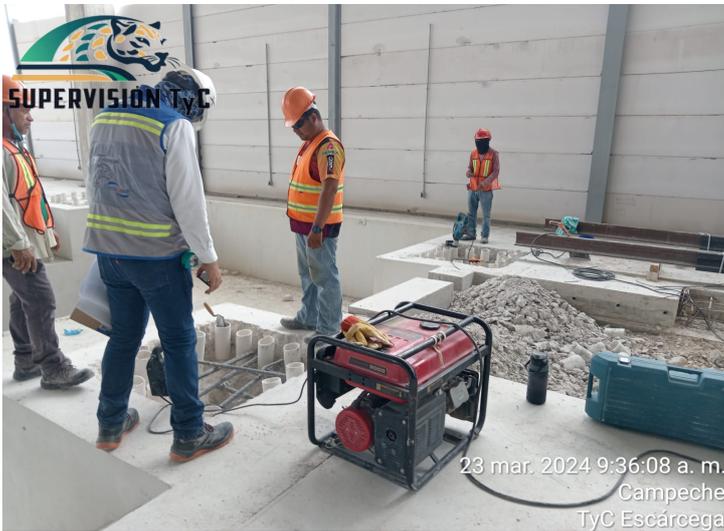
Mesa baja bogíes se realiza demolición de dados por cambio de proyecto.

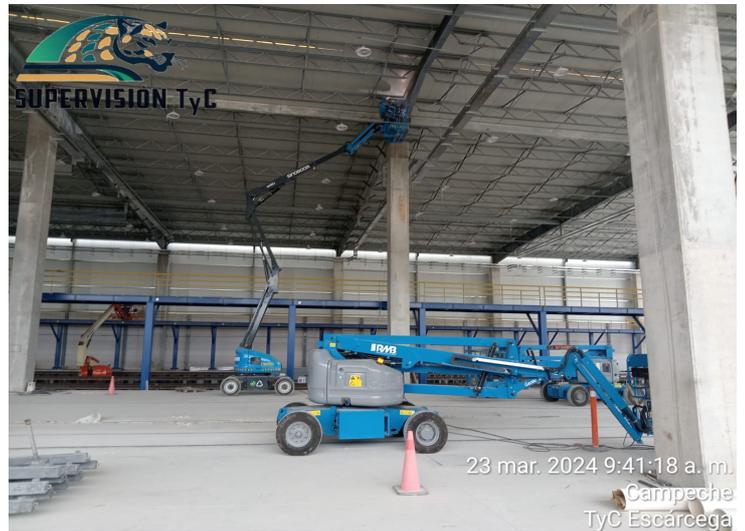
se continua con los trabajos de corrección de defectos en la estructura por parte de CMR.

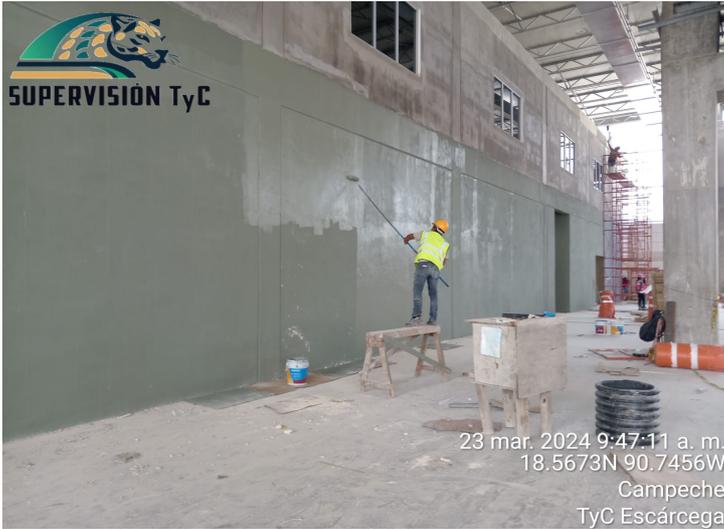
se continúa con los trabajos de pintura en muro color gris cemento en el eje 2A ENTRE T_A a T_D.

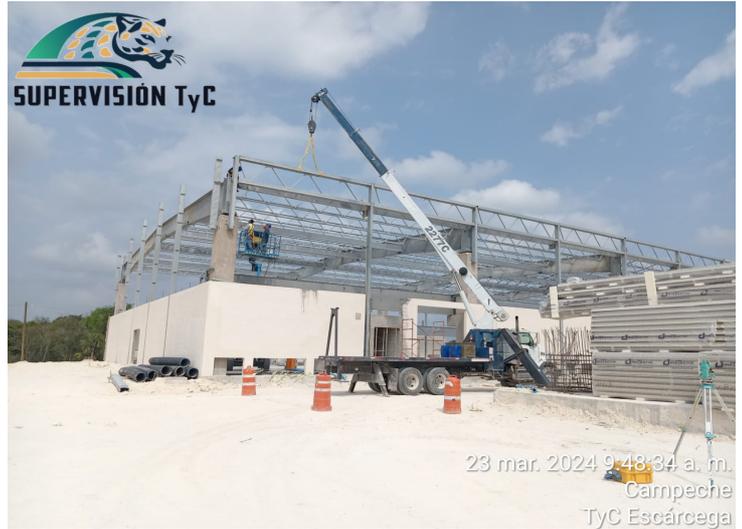
Almacén General. se continua con el montaje e instalación de estructura ARF_01 en el eje G_A entre G_1 a G_2.
