REPORTE FOTOGRÁFICO

ACTIVO: TRAMO 01 - TALLERES Y COCHERAS

ESPECIALIDAD: AMBIENTAL

CORTE DEL: 2024-03-22 AL 2024-04-02

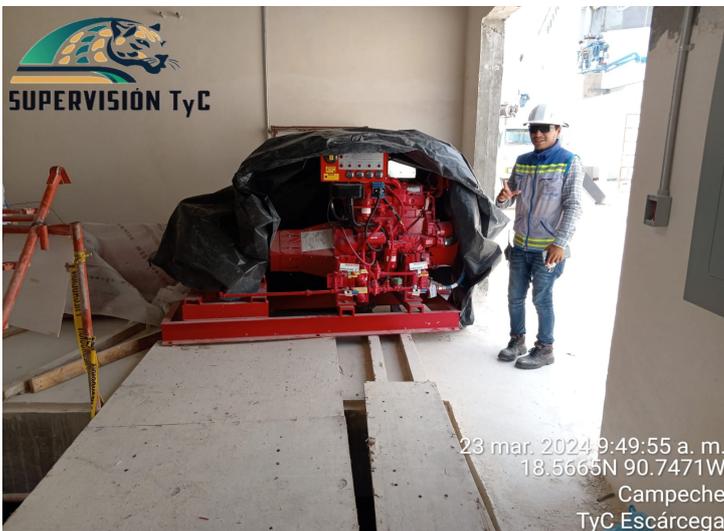
Llega a obra equipo de bombeo industrial.

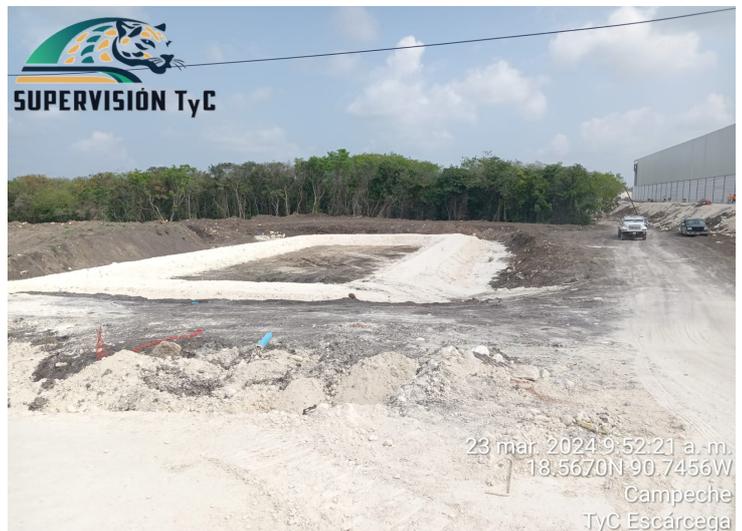
laguna de regulacion sin fuerza de trabajo.

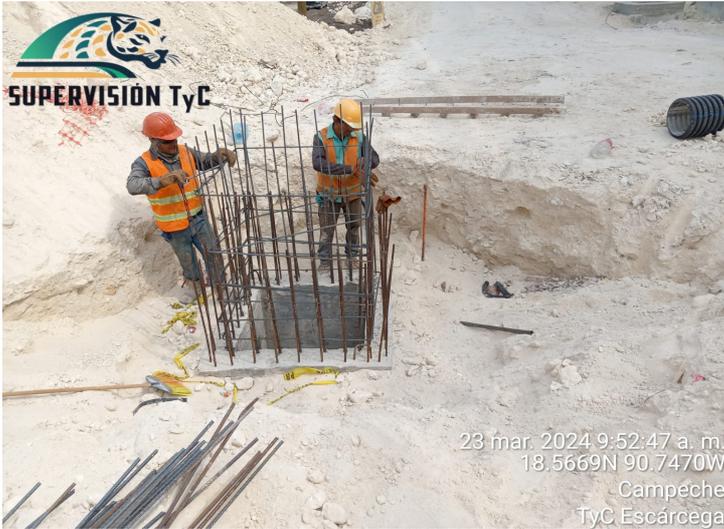
se trabaja en el armado de acero en registros pluviales en área de estacionamiento.

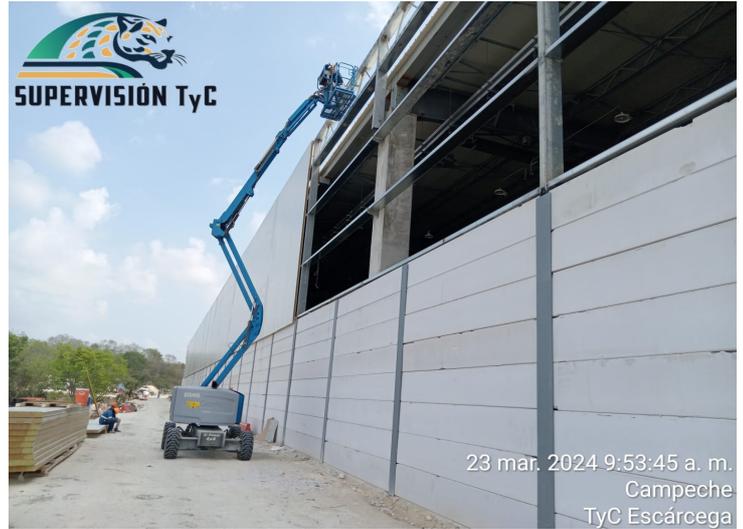
se realizan trabajos previos a la colocación de Panel Metálico tipo sandwich 4" galvanizada fijada a larguero LG-1 de faldón de taller, ubicada sobre eje T_D, entre ejes T_9 a T_11

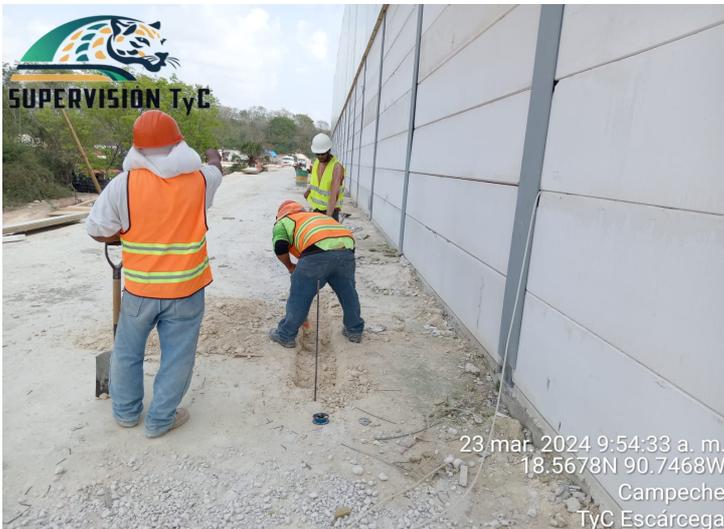
Se continúan con los trabajos de excavacion de guarnicion para banquetas sobre el eje T_D entre T_16 a T_15.

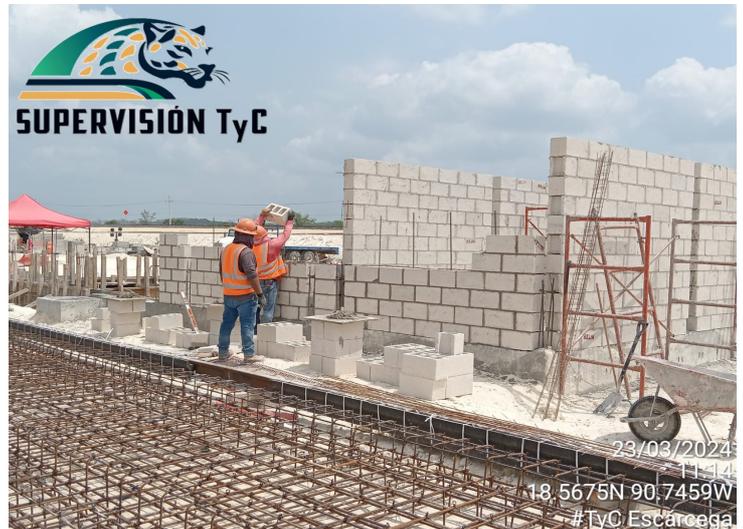
Sala Técnica de Reparación. Se supervisa continuación de trabajos de albañilería; colocación de block hueco 20x20x40 reforzado con escalerilla @2hiladas y castillos ahogados@60 sobre eje X_B.

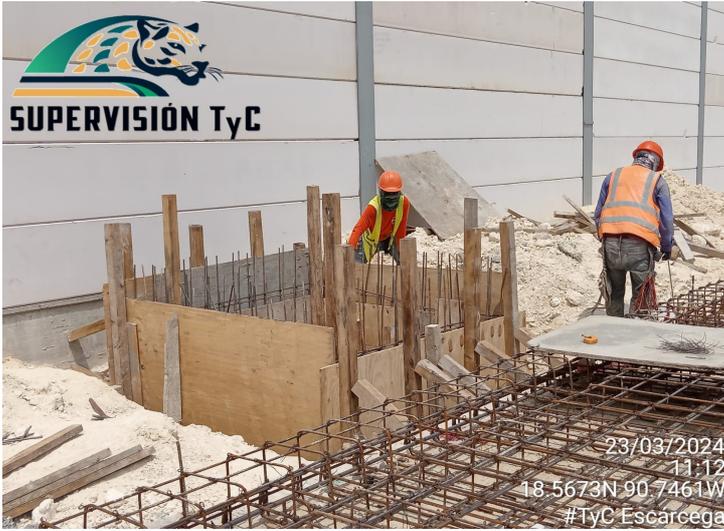
Playa de Vías. Continúan trabajos de cimbrado de registros de drenaje pluvial previamente armados, quedando pendiente el suministro y vaciado de concreto premezclado, ubicados sobre vía #17.

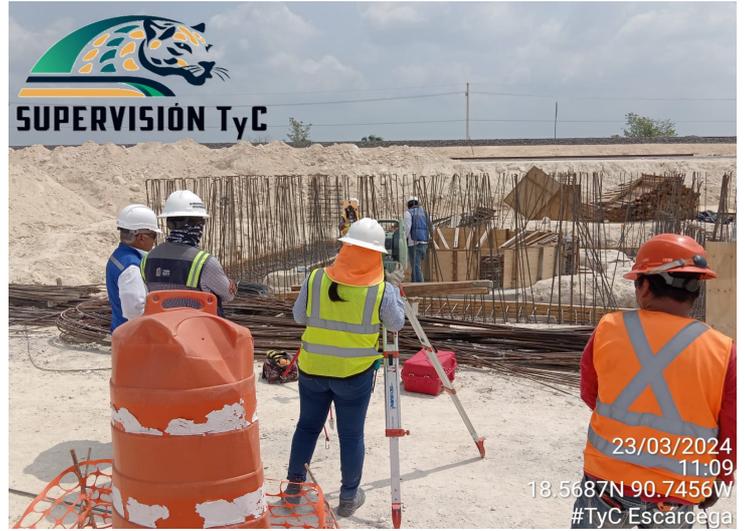
Almacén de Combustible. Cuadrilla de topografía realiza rectificación de niveles de los dados D-1 antes de la colocación de las anclas y del encofrado.

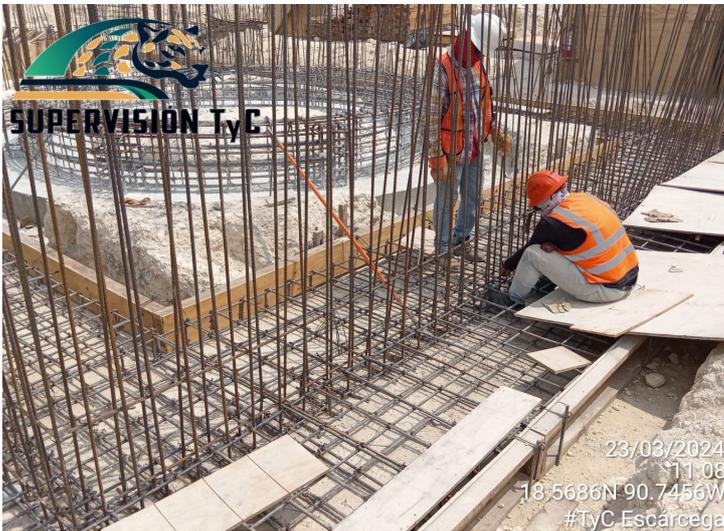
Almacén de Combustible. Inician trabajos de armado y habilitado del acero de refuerzo longitudinal para los muros de concreto reforzado de los diques, se utiliza varilla #4@20 para ambas parrillas.

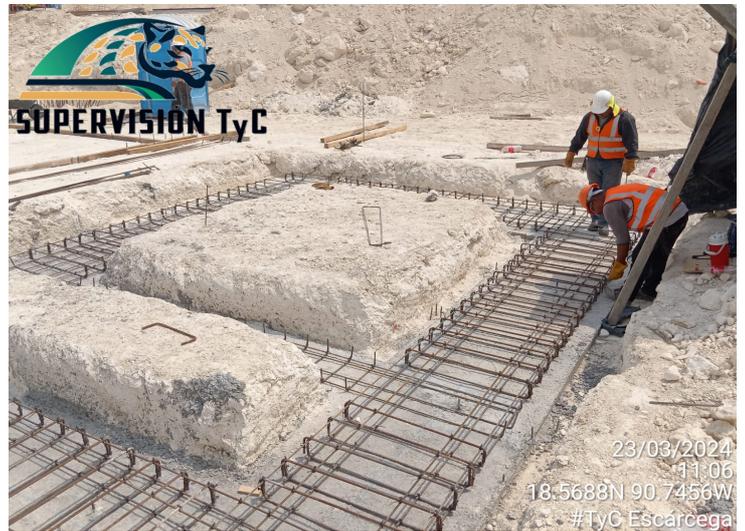
Almacén de Combustible. Deposito Adblue. Continúan trabajos de armado de parrilla de lecho superior para zapata tipo Z-4; var #4@20 en sentido transversal y var#3@15 en sentido longitudinal.

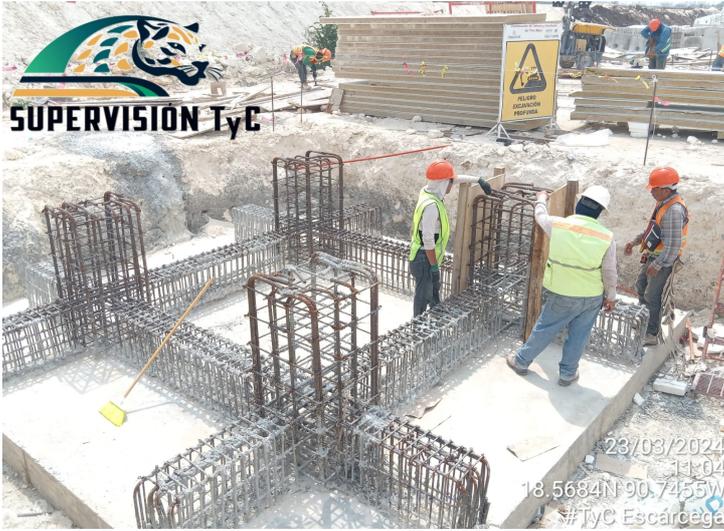
Dispensador de Arena. Se supervisa inicios de actividades de encofrado con cimbra tradicional de dados de cimentación, se tendrá atención en la incorporación del sistema de anclas.

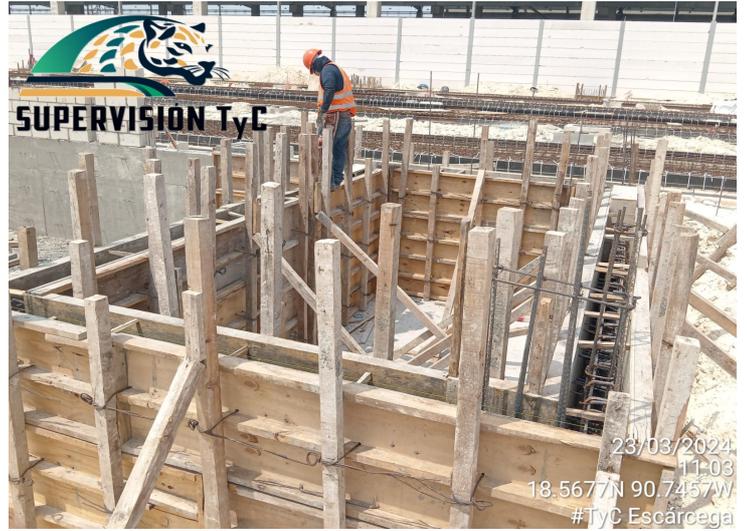
Sala Técnica de Reparación. Continúan trabajos de habilitado y armado de cimbra para muros de concreto reforzado restantes ubicados sobre eje X_3 entre los ejes X_A y X_B.

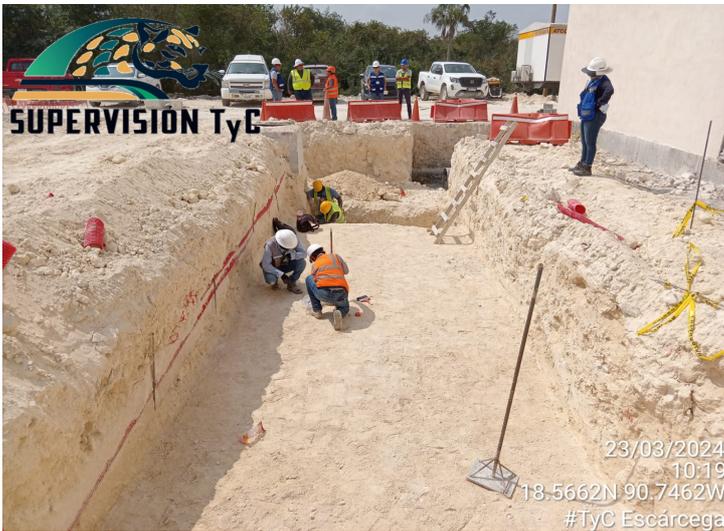
Playa de Vías. Se realizan trabajos de perfilamiento y compactación para dentellón de topera, posteriormente se realizaron pruebas de compactado por laboratorio de Sagmac. Ubicado en Vía #17.

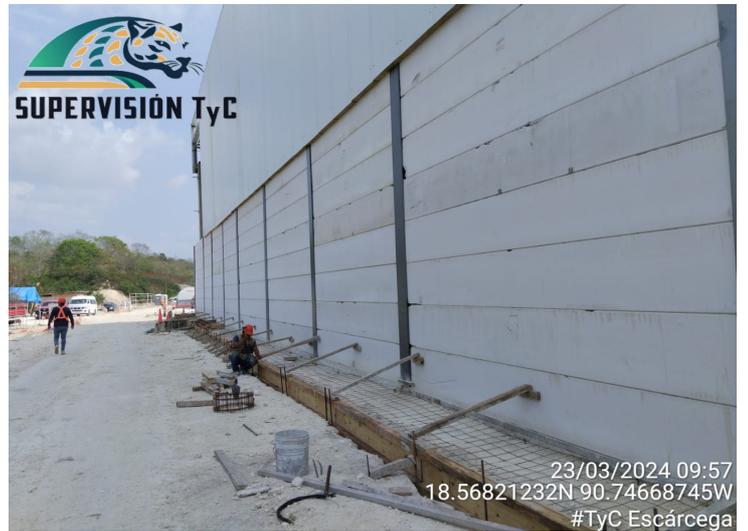
En este día personal de obra civil de CMR continua con los trabajos de colocación de cadena y malla electrosoldada 6-6 /10-10 como acero de refuerzo para banqueta perimetral sobre eje T_D lado exterior de nave principal TYC Escarcega

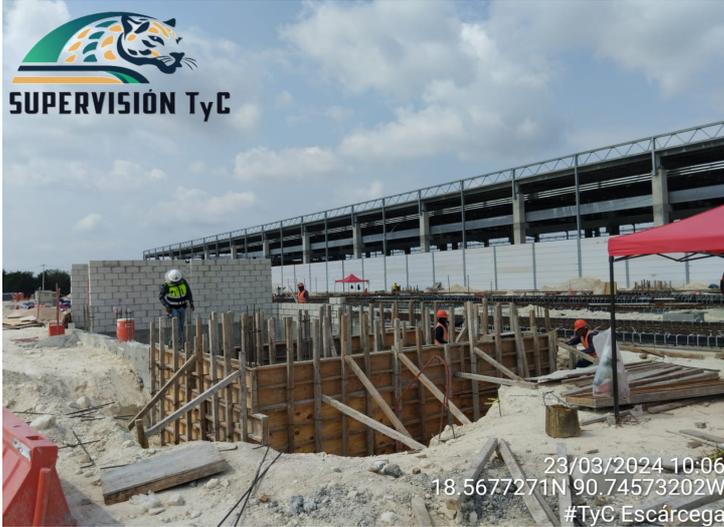
Se continuan los trabajos de colocacion de cimbra en zona de

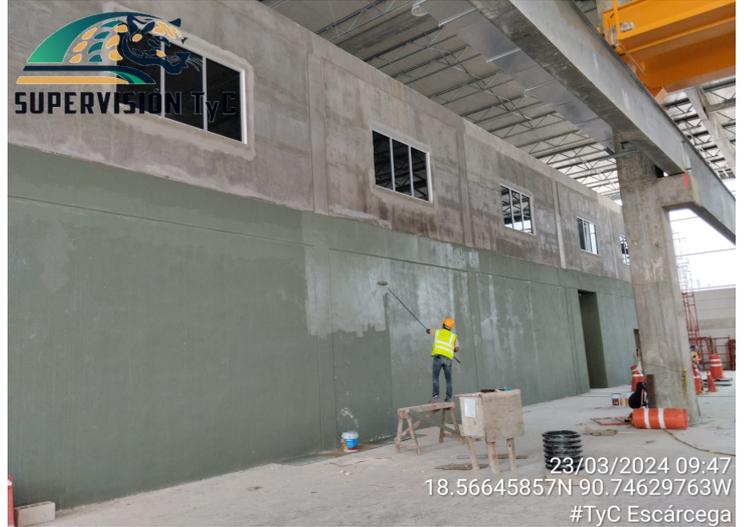
Personal de obra civil de CMR continua con los trabajos de aplicacion de pintura primer capa en muros de block hueco en zona de cuartos tecnicos, sobre eje T_2A

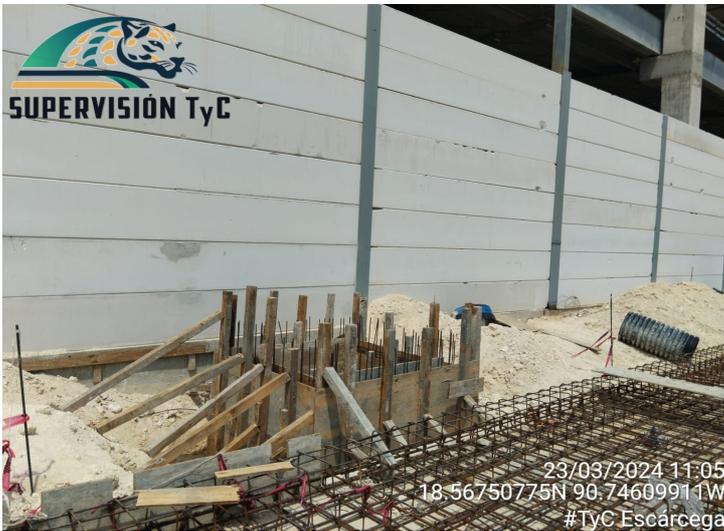
Se realizan trabajos de colocacion de cimbra para registros de sistema pluvial entre eje de via #17 y eje T_A de nave principal TYC Escarcega

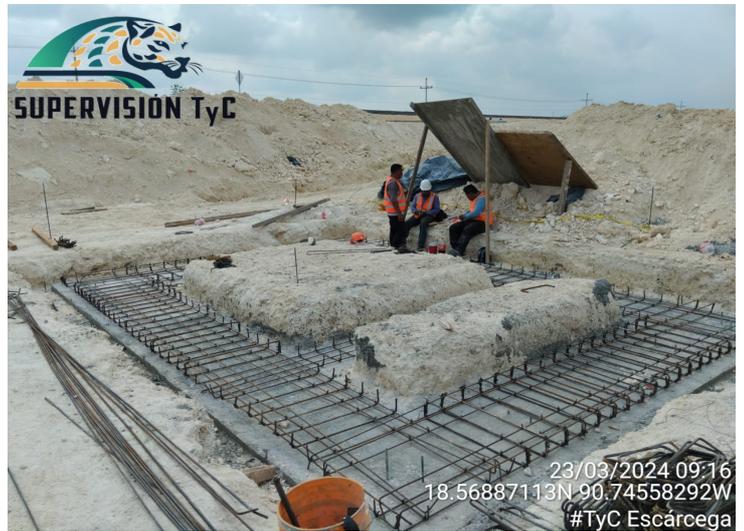
Continuan los trabajos de habilitado y armado de acero de refuerzo de zapata corrida con varilla del #3 en sentido longitudinal y del #4 en sentido transversal en zona de tanque DEF

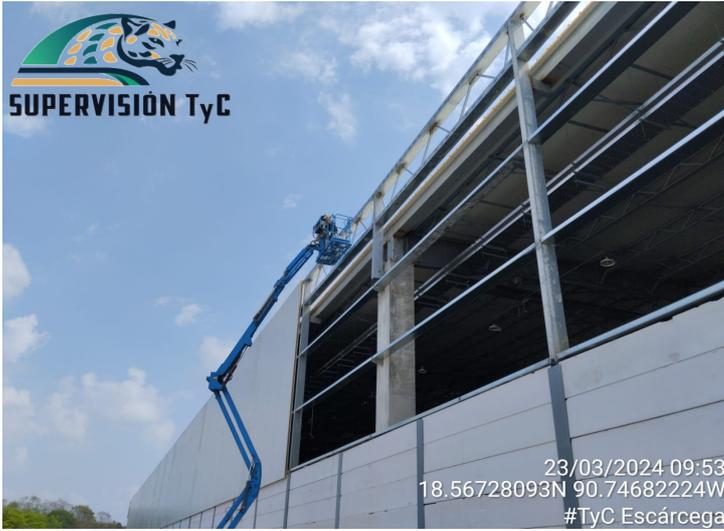
Personal de estructuras metalicas KODIAK realiza trabajos de aplicacion de soldadura con E-7018 en armadura ARF-1 sobre el eje T_D en nave principal TYC Escarcega

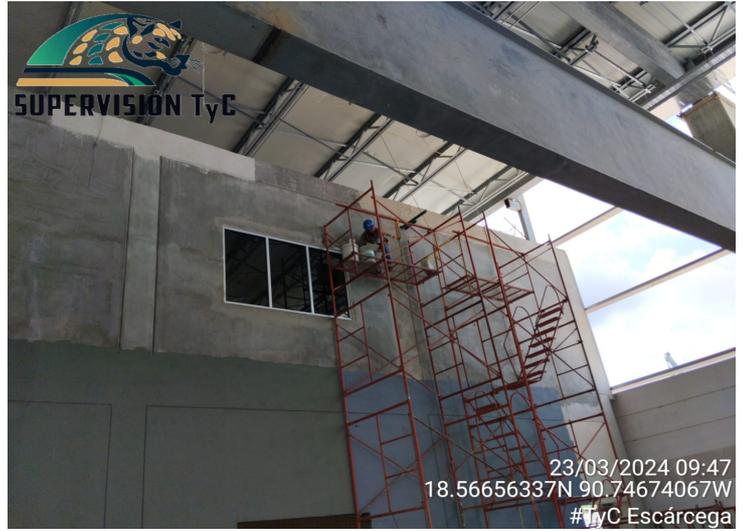
Se realizan trabajos de aplanado fino con adeblock constructor en zona de mezanine sobre el eje T_2A lado exterior TYC Escarcega

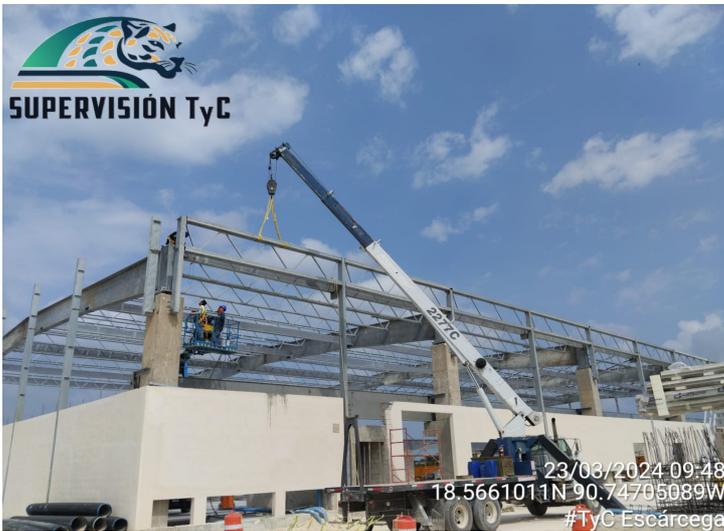
En almacen general se realizan trabajos de izaje y colocacion de armadura ARF-1 sobre eje G_A entre columna G_1 Y G_2 TYC Escarcega

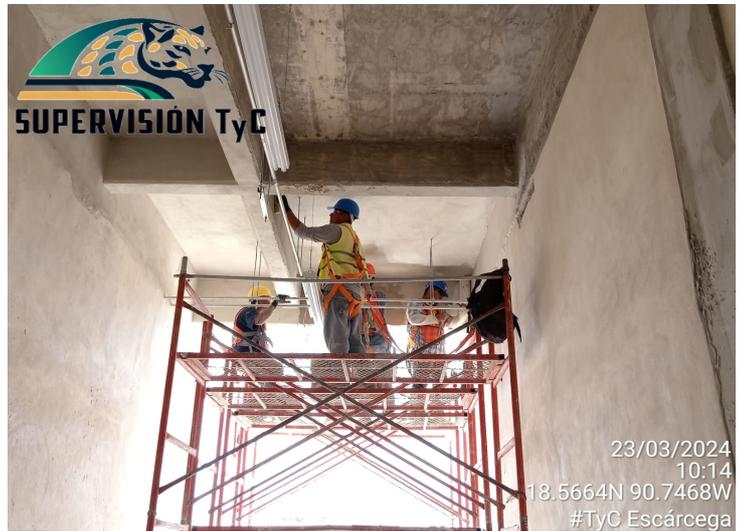
Taller Nave Principal. Planta Baja. Continuan actividades de resanado en vigas secundarias y losa de entepiso, se utiliza pasta marca Redimix color gris hasta llegar al acabado pulido y estetico requerido.

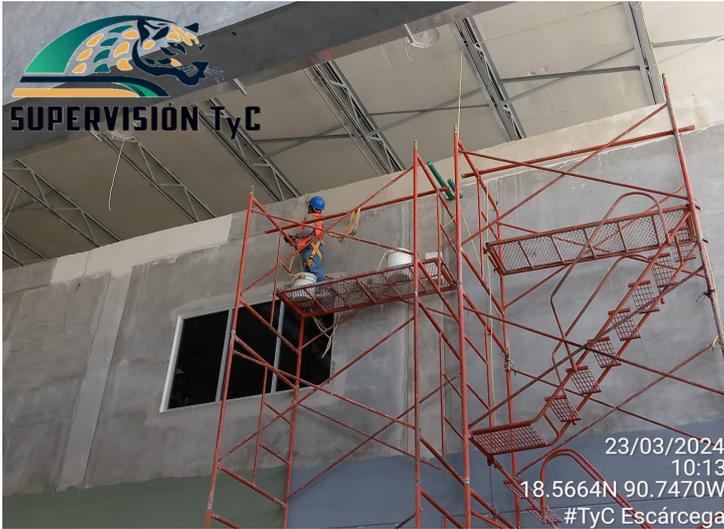
Taller Nave Principal. Planta Mezzanine. Continúan actividades de aplicación de mezcla fina en bardas exteriores, elaborada con estuco y cementos gris hasta llegar al acabado pulido y estetico requerido.

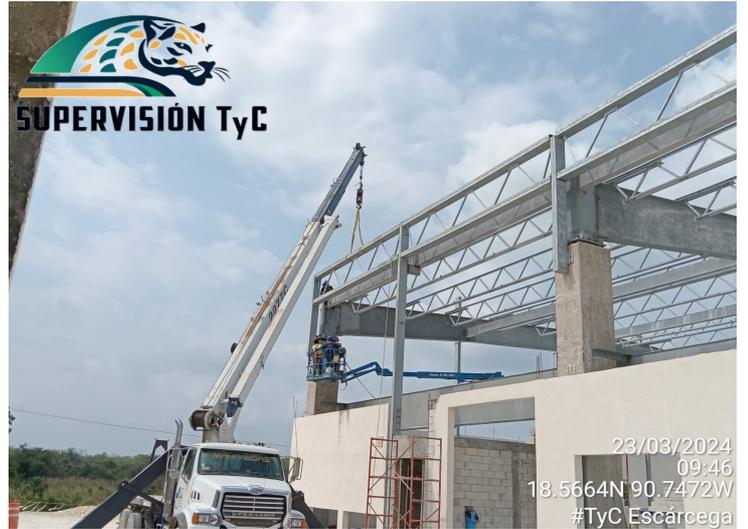
Almacén General. Supervisión en continuidad de trabajos de montaje e instalación de armadura tipo ARF-1 en cubierta de almacén sobre eje G_A, hasta el momento se han colocado las 8 de 8 armaduras sobre este eje.

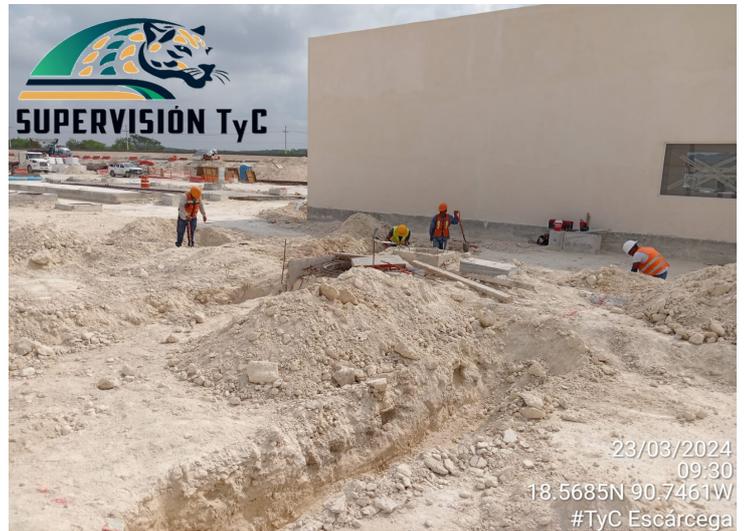
Playa de Vías. Continua excavación de cepas para el rehabilitado sistema de puesta a tierra física. Ubicada a un costado de la nave principal, sobre la vía #18 y #19.

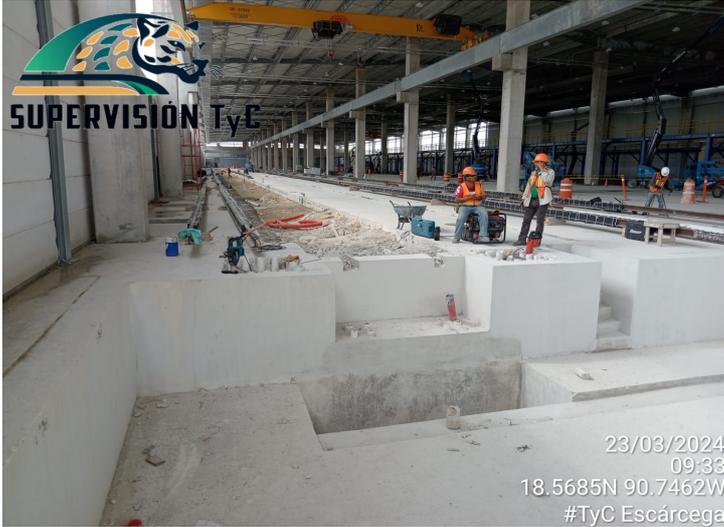
Mesa Baja Bugies. Se realizan trabajos de rehabilitación de dados para la incorporación de las anclas de columnas para el sistema baja bugies, al interior del taller principal.

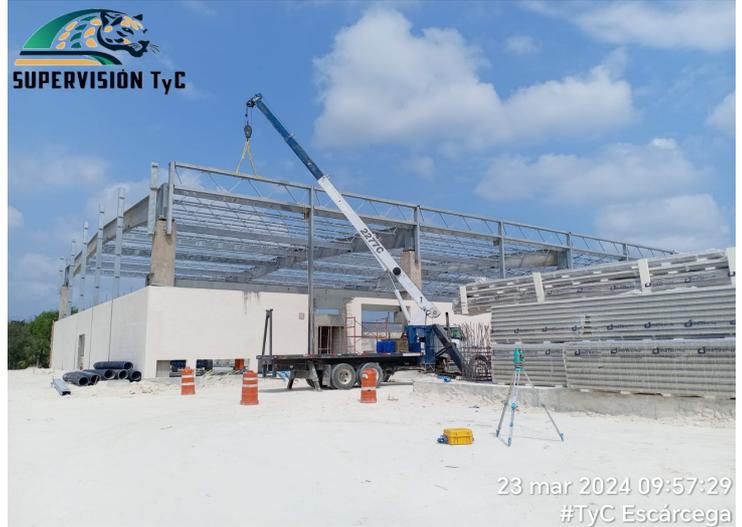
Almacén General. Se continua con los trabajos de montaje e instalación de armadura tipo ARF-1 entre largueros LG-2 y columna CM-1 ubicado sobre eje G_A entre ejes G_1 y G_5 de cubierta de almacén.

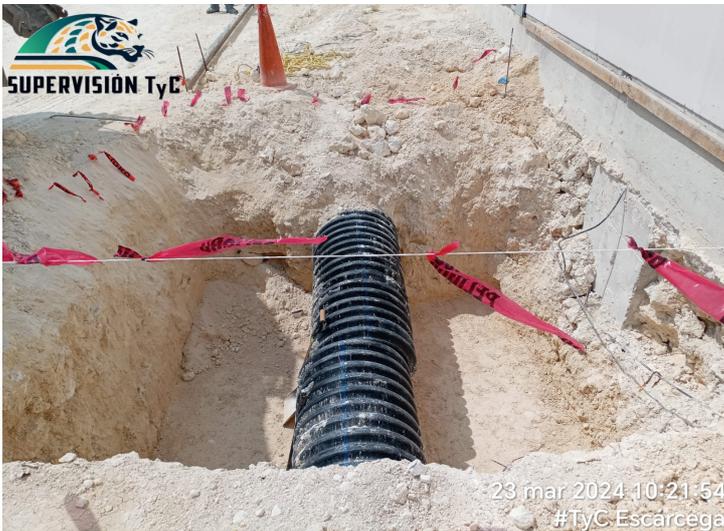
Playa de Via. Se realizan los trabajos de excavación para registros de concreto reforzado con varillas del #3 doblemente armado @15cm ambos sentidos.

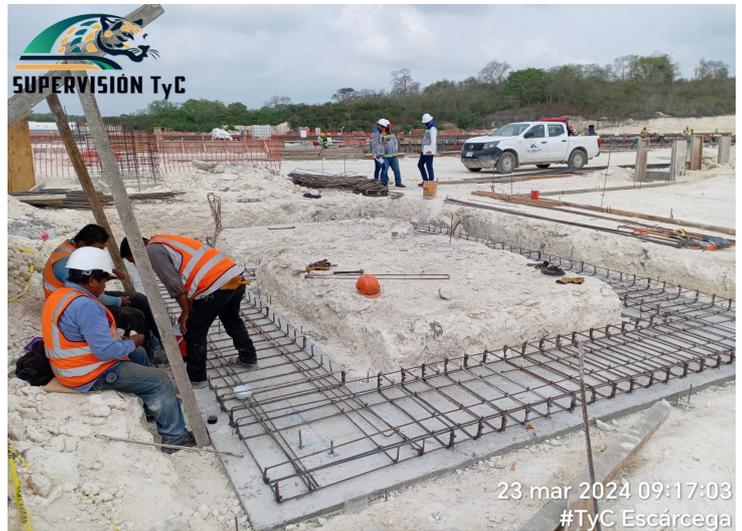
Almacén de Combustible. Deposito Adblue. Se continuan con los trabajo de armado de acero de refuerzo de lecho inferior para zapatas corridas tipo Z-1 y Z-4 ubicadas sobre eje D2; varilla #4@20 transversal y varilla #3@15 longitudinal.

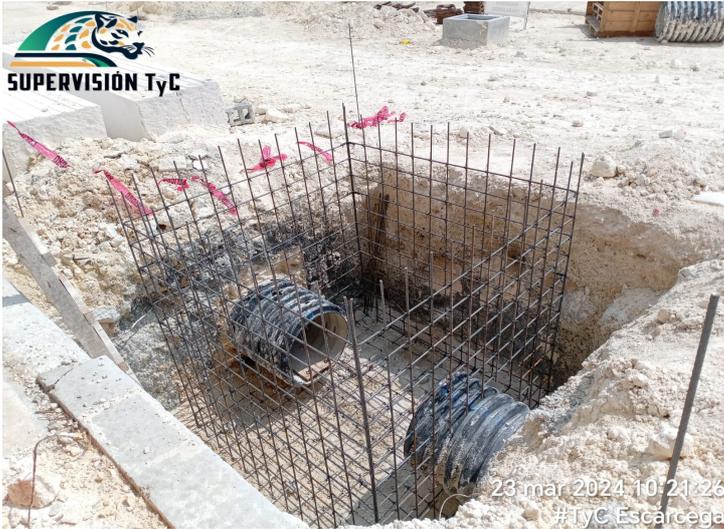
Playa de Vías. Continua habilitado y armado de acero de refuerzo para registros de drenaje pluvial; doble parrilla con varilla #3@15 en ambos sentidos ubicados entre vía #17 y taller principal.

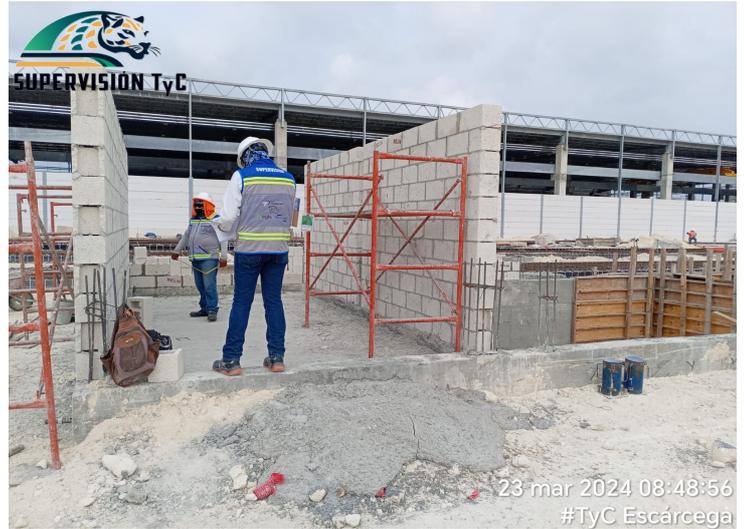
Sala Técnica de Reparación. Posterior al descimbrado de muros de concreto inician trabajos de colocación de block hueco 20x20x40 de muros reforzados interiormente ubicado sobre X_1 entre ejes X_A y X_B.

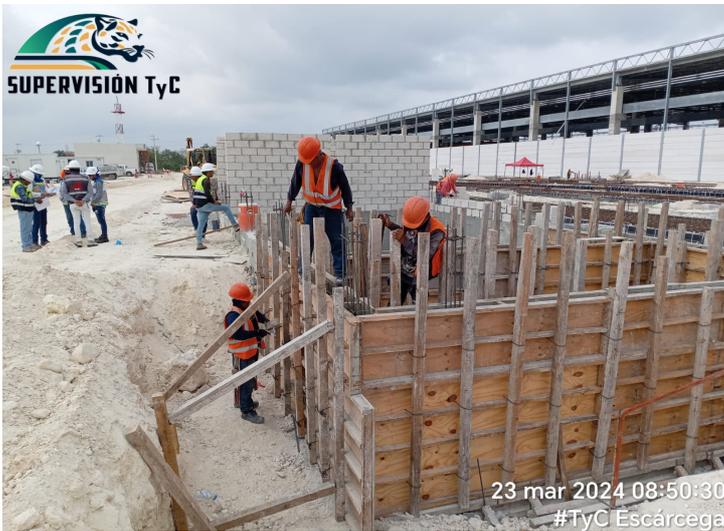
Sala Técnica de Reparación. Se continúan con los trabajos de colocación de cimbra de muros de concreto reforzados interiormente ubicado sobre ejes X_A y X_B.

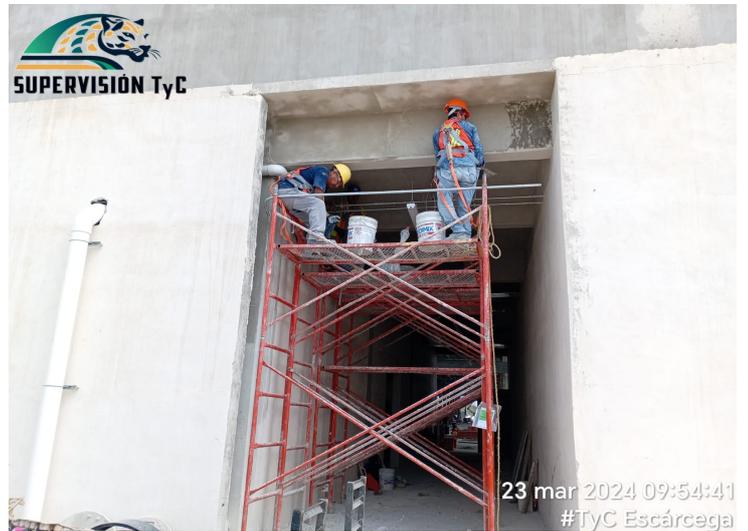
Taller Nave Principal Planta Baja. Se continúan con los trabajos de aplanado en muros y trabes con adeblock construcción, acabado con llana de acero tipo flota y estuco de espuma.

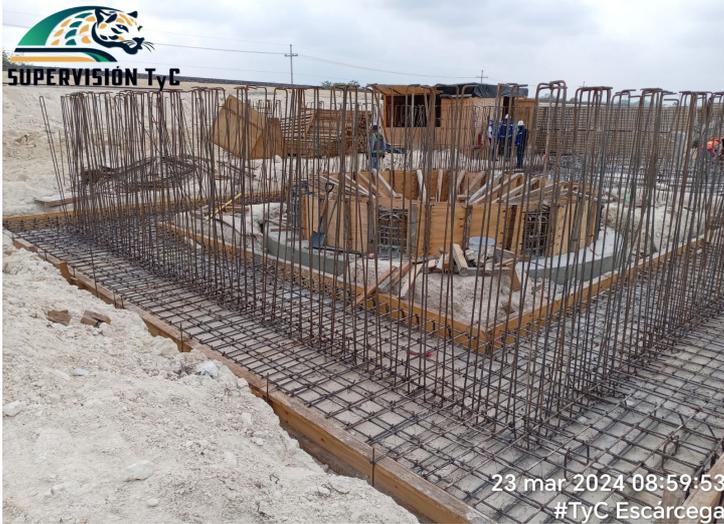
Almacén de Combustible. Se realizan los trabajos de retiro de cimbra de losa de cimentación colada anteriormente, se continúan con el habilitado de cimbra de contratraves para ambos tanques de combustibles 01 y 02.

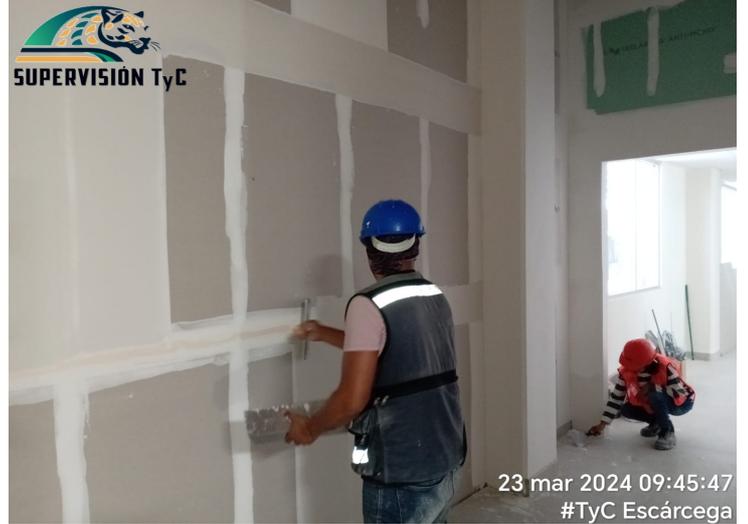
Taller Nave Principal. Mezzanine. Se realizan actividades de pastero; sellado de juntas con compuesto Redimix sobre cubrejuntas de perfacintas en area de pasillo.

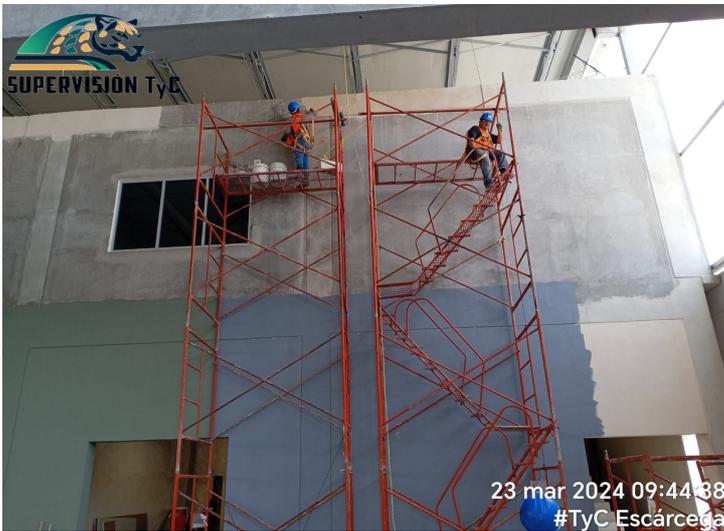
Taller Nave Principal. Planta Mezzanine. Se realizan actividades de aplanado con mezcla fina en bardas exteriores, elaborada con estuco y cementos gris hasta llegar al acabado pulido y estetico requerido.

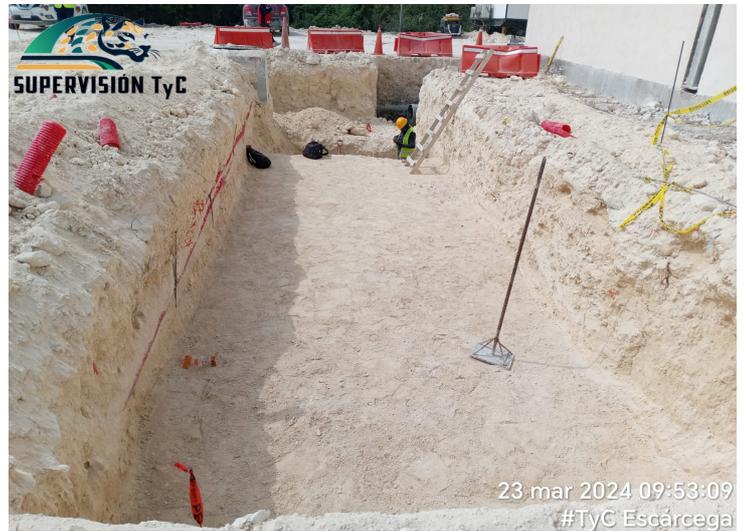
Playa de Vías. Se observan trabajos de cortes y nivelacion con herramientas menor en cepa de topera #17.

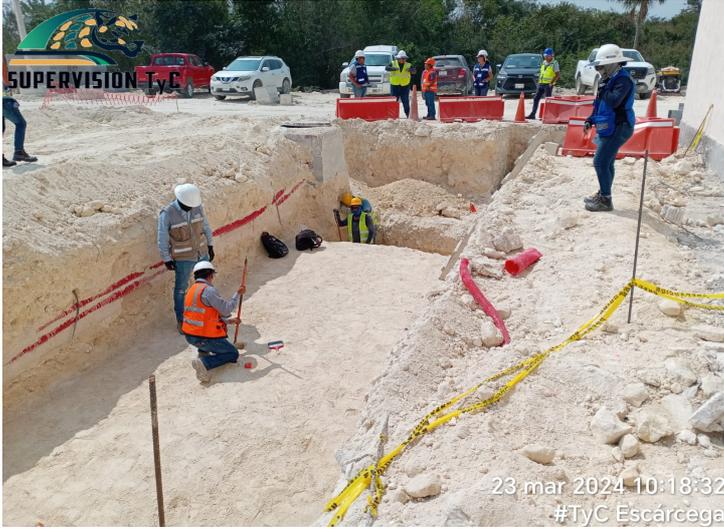
Playa de Vías. Se observan trabajos de pruebas de compactacion del suelo en el area de toperas #17.

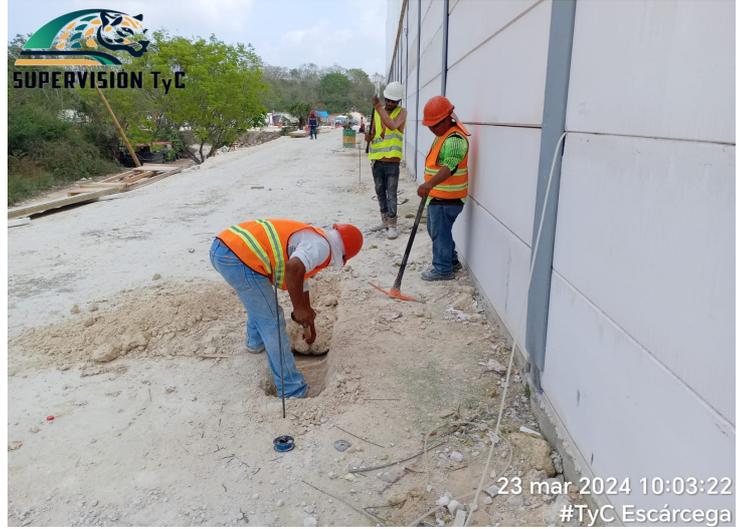
Taller Nave Principal. Se continuan con los trabajos de excavacion de cepa sobre area de guarnicion de banquetta. Ubicada sobre el eje T_D.

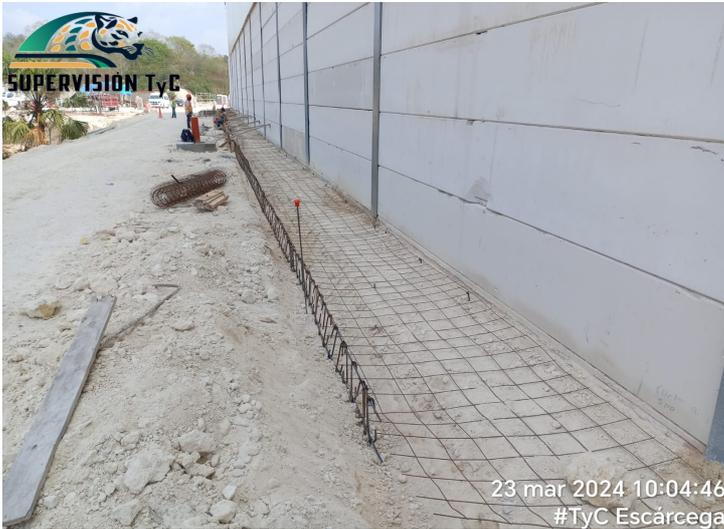
Taller Nave Principal. Se continuan con la colocacion del acero del #3 para refuerzo de concreto de guarnicion y colocacion de malla electrosoldada 6-6/10-10. Ubicada sobre el eje T_D.

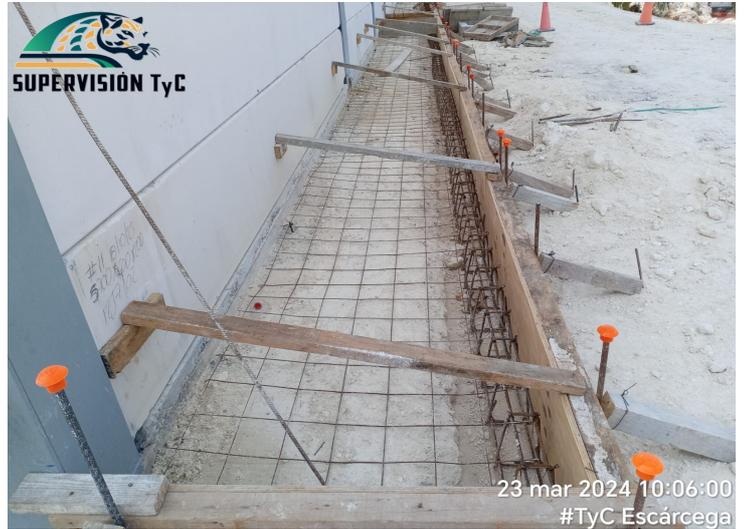
Taller Nave Principal. Colocacion de cimbra de madera en area de baqueta perimetral, colocada malla electrosoldada 6-6/10-10 y dentellon armado con var#3. Ubicada sobre el eje T_D entre ejes T_17 a T_19.

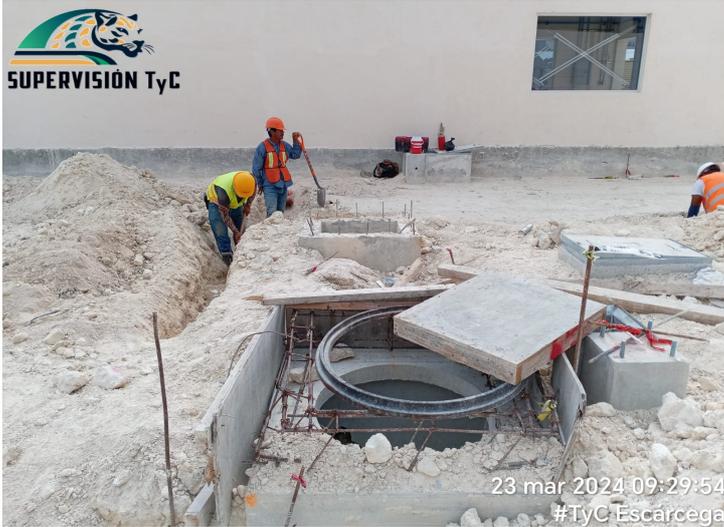
Playa de Vías. Se continúan con los trabajos de excavación de cepas para el rehabilitado de tubería de sistema eléctrico que fueron dañadas por maquinaria. Ubicada a un costado de la nave principal, sobre la vía #17.

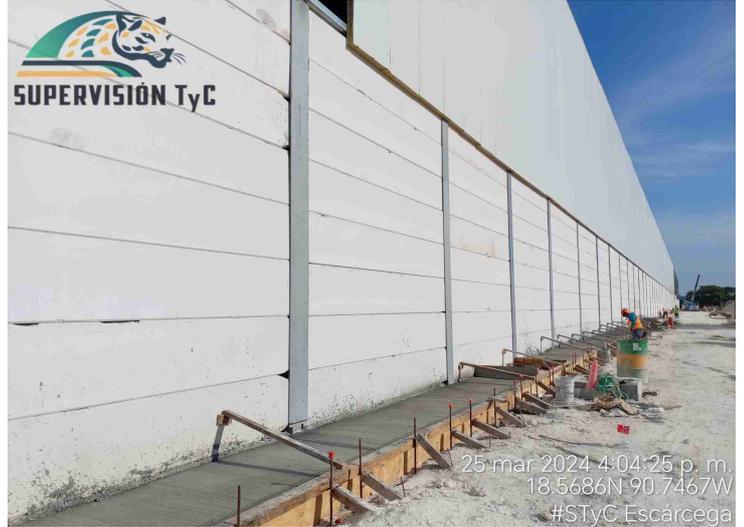
1.- Taller y Nave Principal. Se realiza el colado de banquetas y guarniciones de concreto premezclado reforzado con malla electrosoldada, en perimetral exterior.

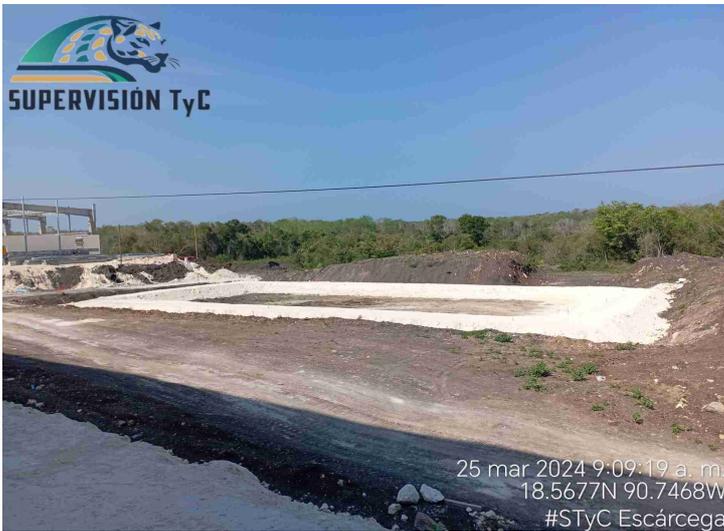
2.- Laguna de Regularización Sin fuerza laboral

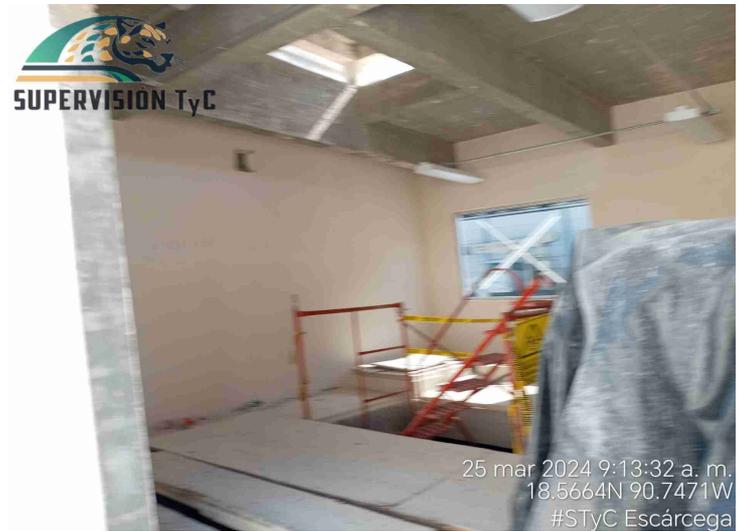
3.- cuarto de máquinas.- sin fuerza laboral

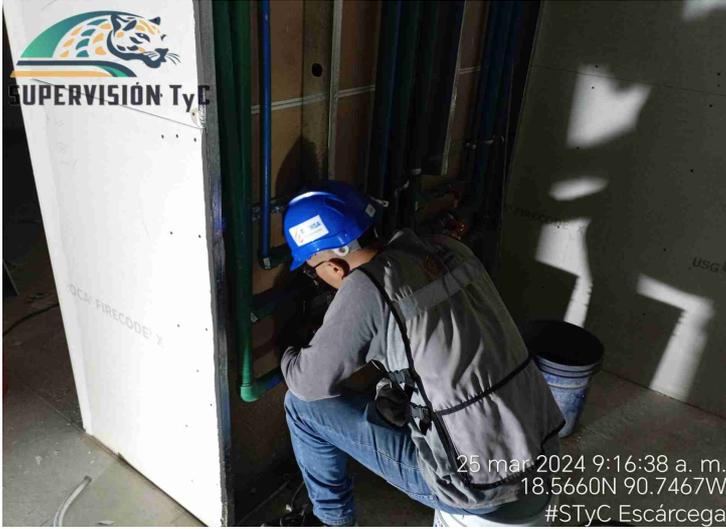
4.- Taller y Nave Principal. Sala Mezzanine.- se realiza la instalación de disparos hidráulicos en sanitarios.

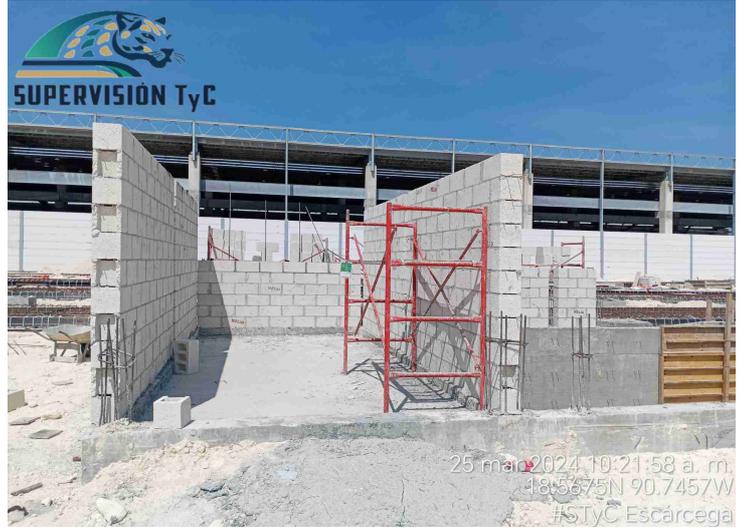
5.- Sala Técnica de Reparación. Se continúa con el desplante muro de block hueco asentado con mortero cem-are.

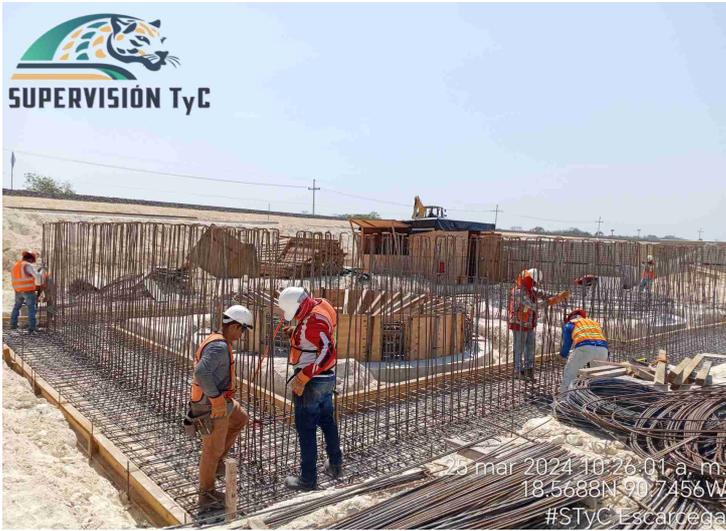
6.- Deposito de combustibles.- Se continúa con el cimbrado de madera, en zapata de cimentación, así como el colocado de acero de refuerzo en muros

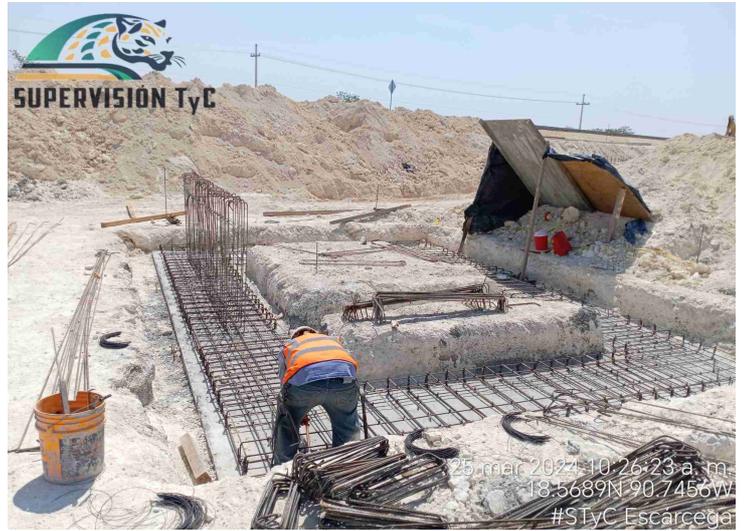
7.- Deposito ADBLUE. Se continúa con el habilitado y colocación de acero de refuerzo, en zapata de cimentación.

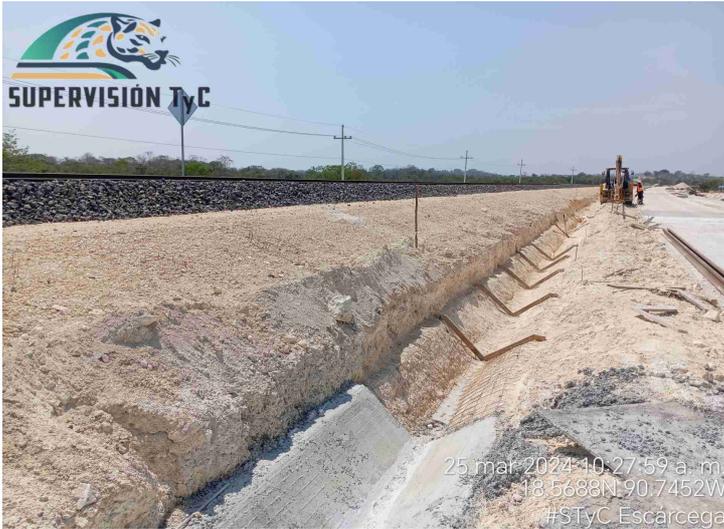
8.- Se continúa con el cimbrado de madera y colocación de malla electrosoldada para construcción de cunetas tipo V, en Vía de Pruebas PK 0+400 al 0+500 aprox.

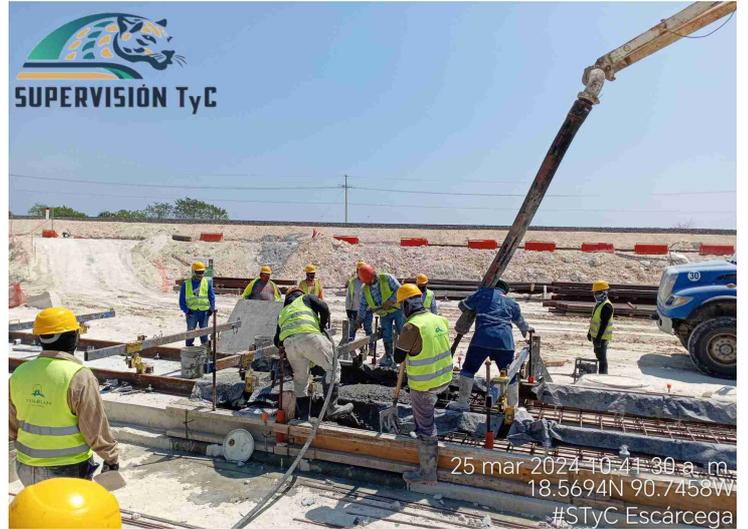
9. playa de vías. Se realiza el colado de concreto premezclado en losa de vía No. 20 del PK 0+140 al 0+190.

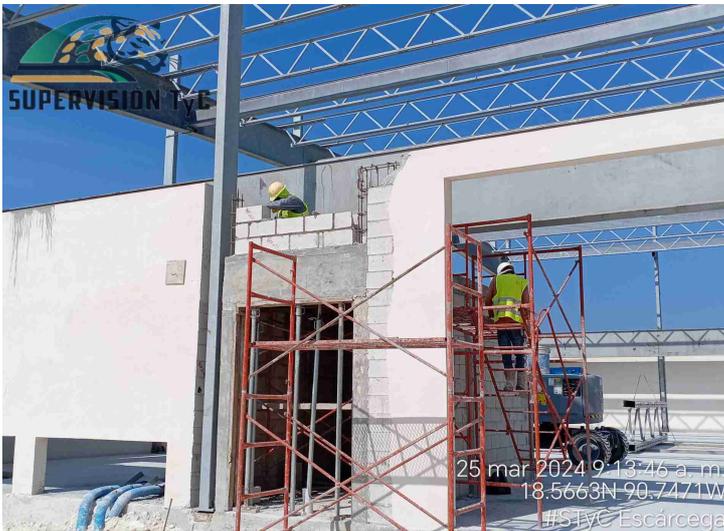
10.- Almacén general. Se continúa con el desplante de block hueco, asentado con mortero cem-are.

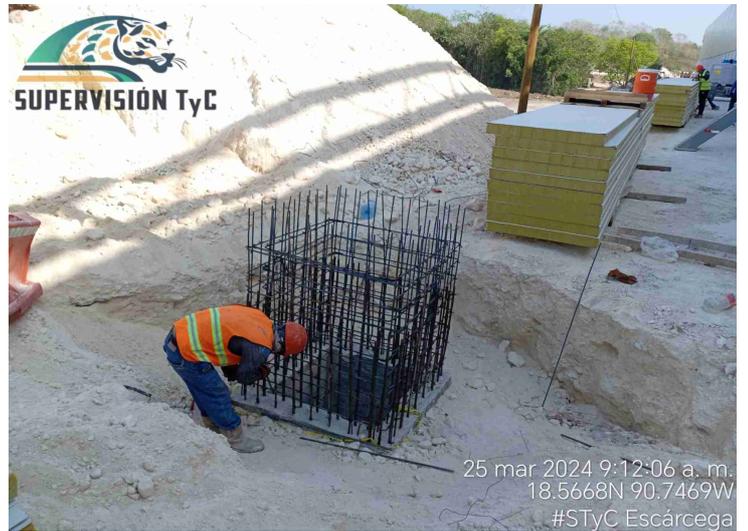
11.- estacionamiento.- se realiza el habilitado y colocación de acero de refuerzo, para la construcción de registros pluviales.
