REPORTE FOTOGRÁFICO

ACTIVO: TRAMO 01 - TALLERES Y COCHERAS

ESPECIALIDAD: AMBIENTAL

CORTE DEL: 2024-03-22 AL 2024-04-02

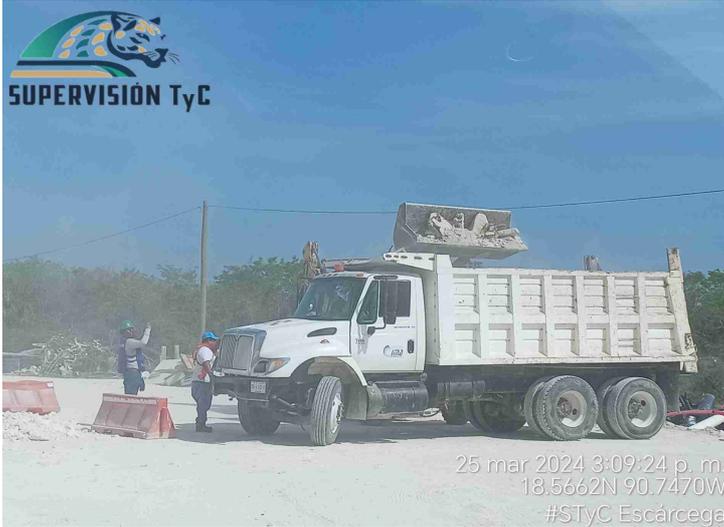
12.- Vialidad de Acceso.- se realiza el retiro de material producto de demoliciones (escombre), en camión tipo volteo.

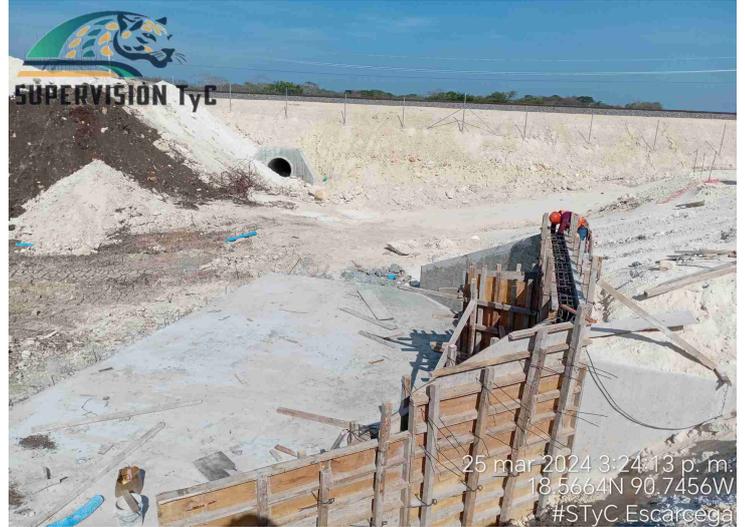
14.- ODT Acceso.- se continúa el cimbrado de madera en aleros de lavadero, para su posterior colado de concreto premezclado.

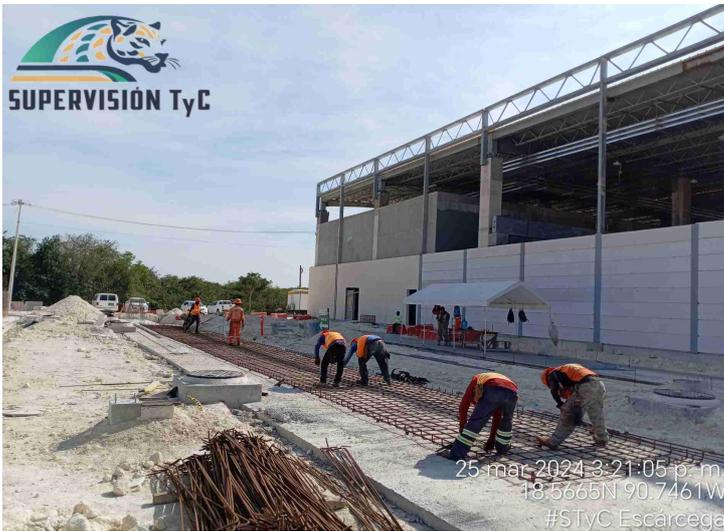
15.- Playa de Vías. Se realiza el habilitado y colocación de acero de refuerzo sobre la Vía No. 18 PK 0+500

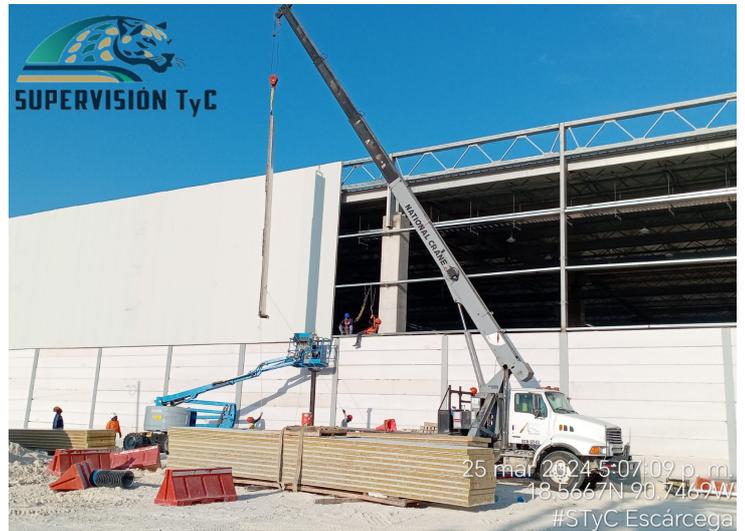
13.- Taller y Nave Principal.- se continúa con la colocación de panel térmico (tipo sándwich), en lateral del edificio.

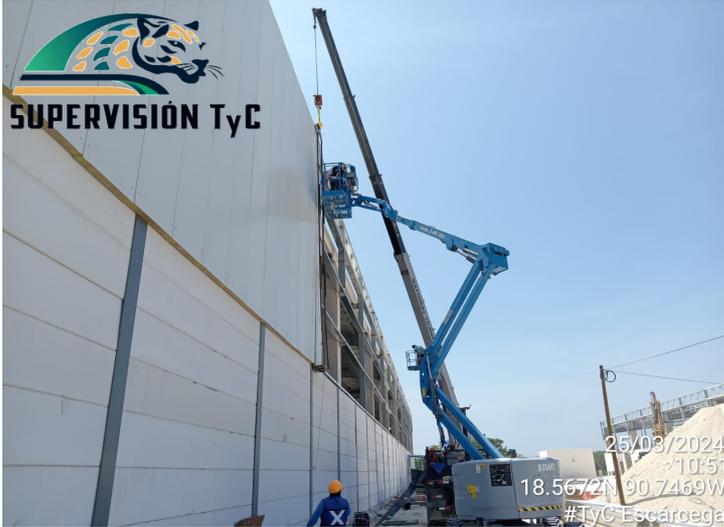
Taller Nave Principal. Continúan trabajos de montaje e instalación de Panel Metálico tipo sandwich 4" galvanizada fijada a larguero LG-1 de faldón de taller, ubicada sobre eje T_D, entre ejes T_6 a T_8.

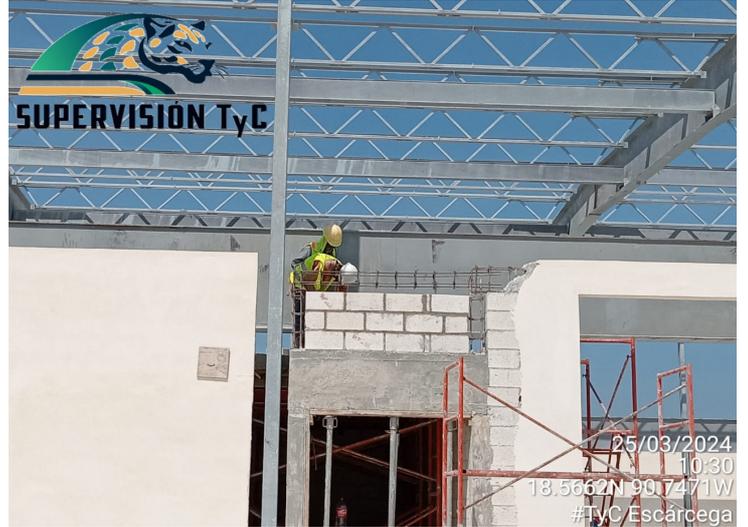
Almacén General. Trabajos de albañilería; colocación de block hueco 20x20x40 y habilitado de dalas y castillos de confinamiento sobre losa de Cuarto Eléctrico, para complementar sección de muro perimetral de almacén, ubicado sobre eje G_A.

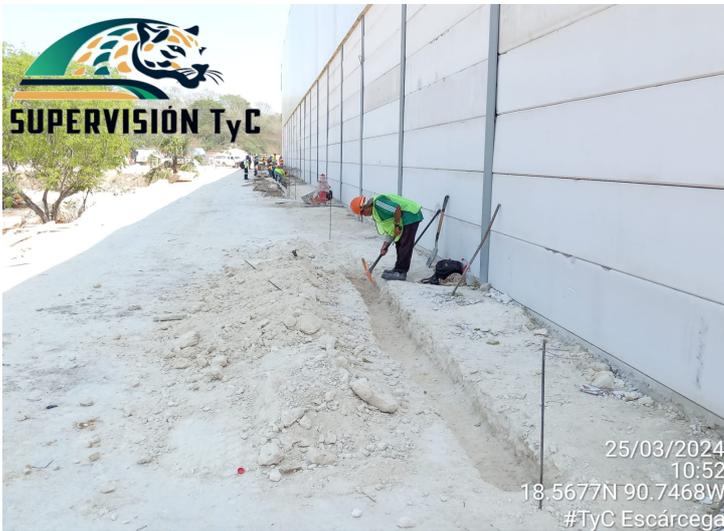
Taller Nave Principal. Continúan trabajos de trazado de niveles y se procede a la excavación y perfilamiento de cepa para dentellon de banqueta perimetral, quedaría pendiente colocación de acero, ubicado sobre eje T_D.

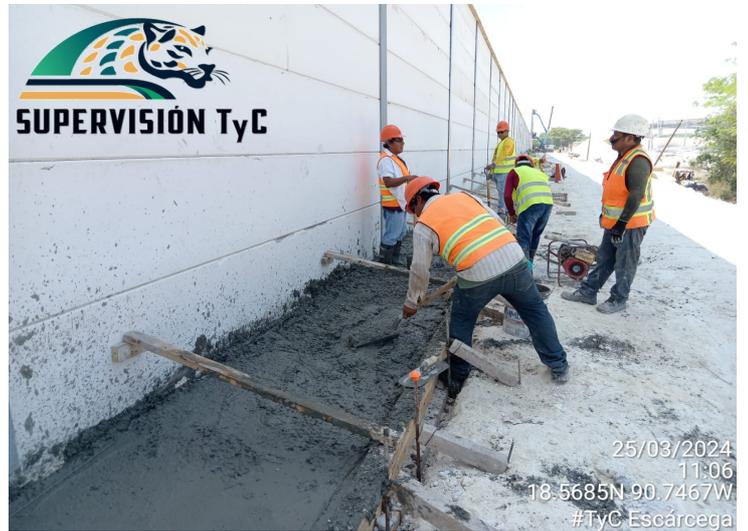
Taller Nave Principal. Suministro y vaciado de concreto premezclado para banqueta perimetral, resistencia de concreto $f'c=150 \text{ kg/cm}^2$. Tramo ubicado sobre eje T_D entre ejes T_17 a T_19.

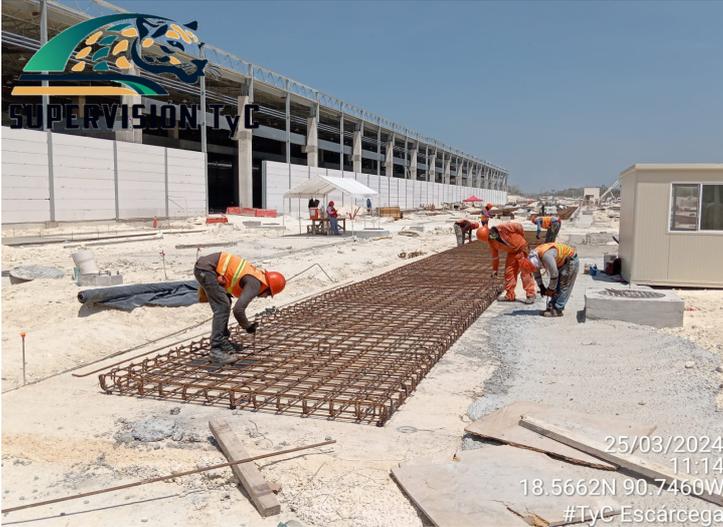
Playa de Vías. Vía #19. Se inspecciona armado de acero de refuerzo de doble parrilla de vía embecida; var#4@20 transversalmente y var#5@20 longitudinalmente, para ambos lechos. Pk 0+760 aprox.

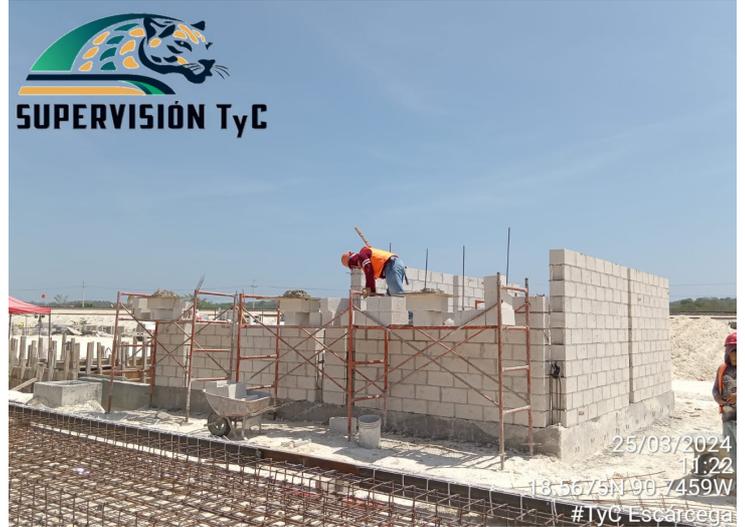
Sala Técnica de Reparación. Continúan trabajos de albañilería; se supervisa colocación de block hueco 20x20x40 reforzado con escalerilla @2hiladas y castillos ahogados @60cm de muro ubicado sobre eje X_2.

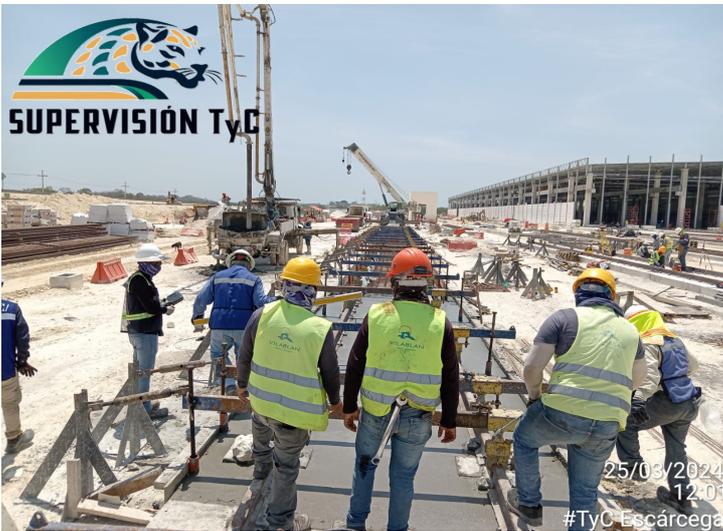
Playa de Vías. Vía #20. Se supervisa el suministro y vaciado de concreto premezclado para losa de vía en placa, resistencia de concreto $f_c = 250 \text{ Kg/cm}^2$. Iniciando de Pk 0+140 a Pk 0+190.65.

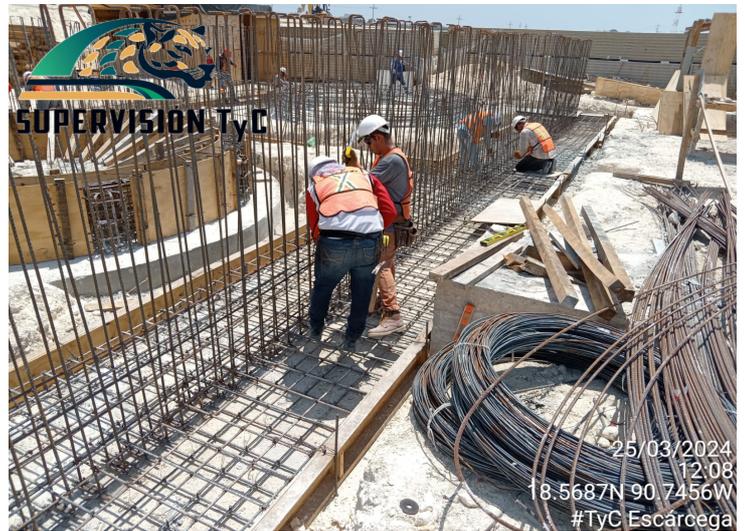
Almacén de Combustible. Se supervisa continuación de trabajos de habilitado y armado de acero de refuerzo longitudinal (horizontal) para muros (diques) de concreto; var#4@20 para ambas parrillas.

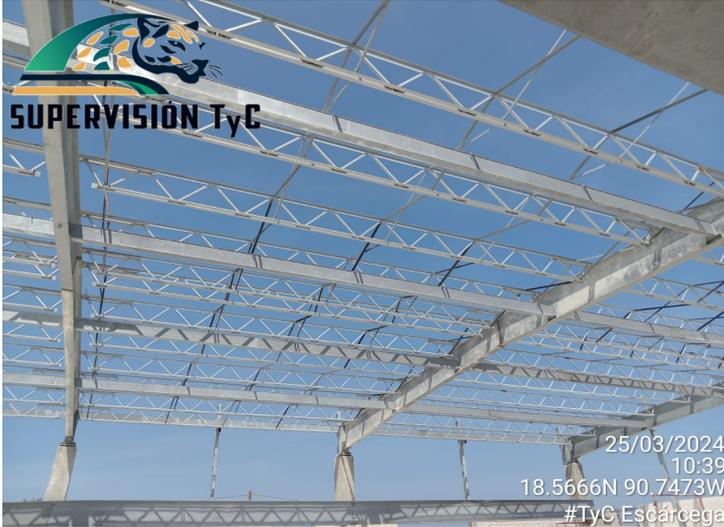
Almacén General. Sin actividades en trabajos de instalación de contraflameos de cubierta, se tiene terminado todo el cuadrante (G_A, G_B) y (G_3, G_4). En general se tiene un avance del 37.5%.

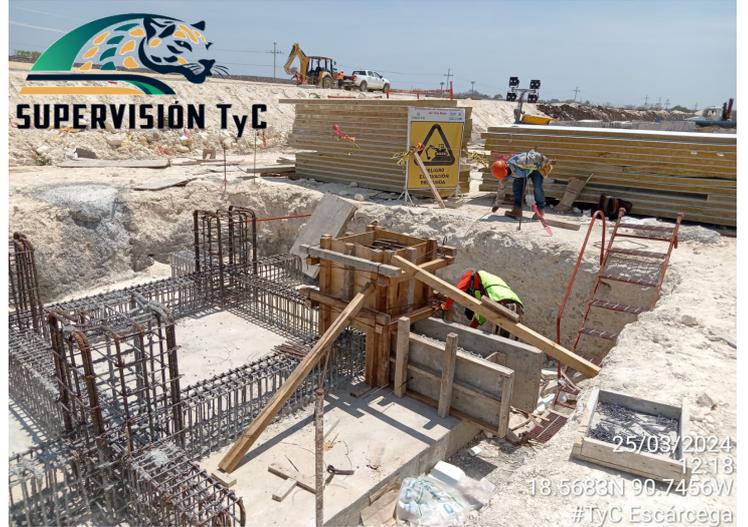
Dispensador de Arena. Continúan las actividades de encofrado y apuntalamiento con cimbra tradicional de los dados tipo DA-1 y de las contratraves tipo CT-1 de cimentación de la estructura, pendiente supervisar recubrimientos y plomeado.

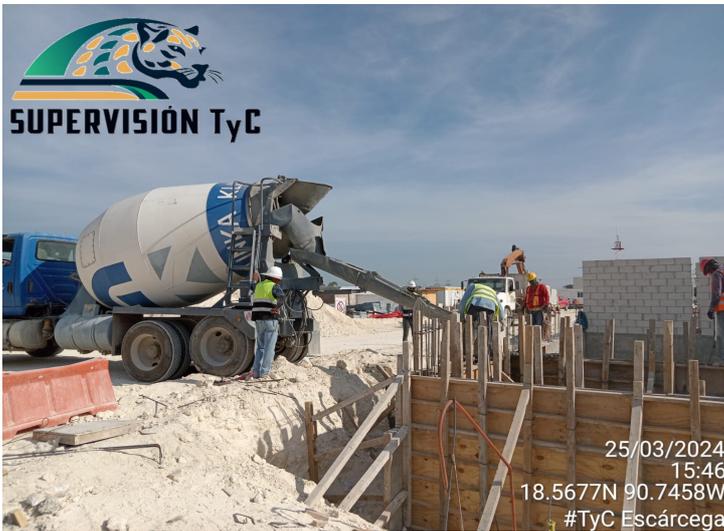
FECHA: 25 marzo 24

Sala Técnica de Reparación. Suministro y vaciado de concreto premezclado para muro de concreto tipo MC-1 doblemente reforzados con varilla #5 y #4, resistencia de concreto $f_c=250$ kg/cm².

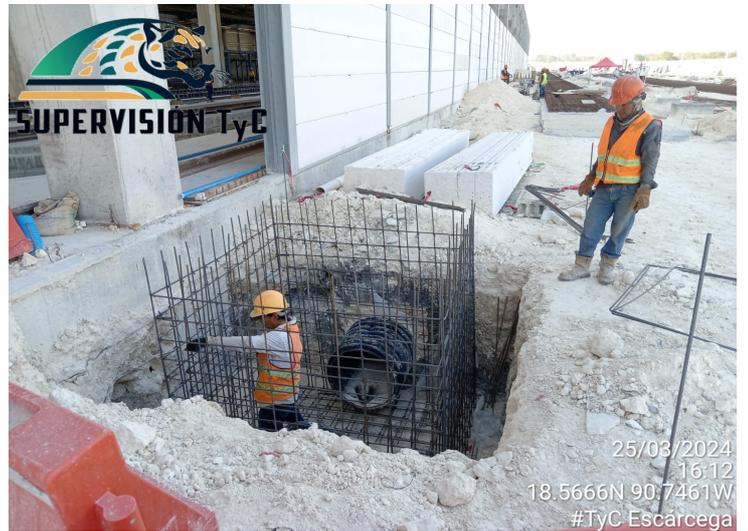
FECHA: 25 marzo 24

Playa de Vías. Se supervisa habilitado y armado de acero de refuerzo para registro de drenaje pluvial; se utiliza var#3@15 en ambas direcciones para ambas parrillas. Ubicado sobre vía #17 a un costado del eje T_5 de nave principal.

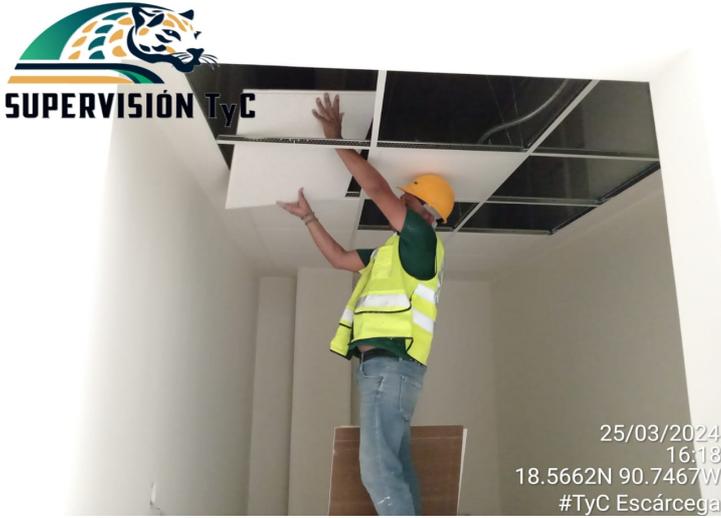
FECHA: 25 marzo 24

Taller Nave Principal. Mezzanine. Se supervisa los trabajos de colocación de falso plafón acústico texturizado reticulado de 61x61cm en área de Oficina de Archivos.

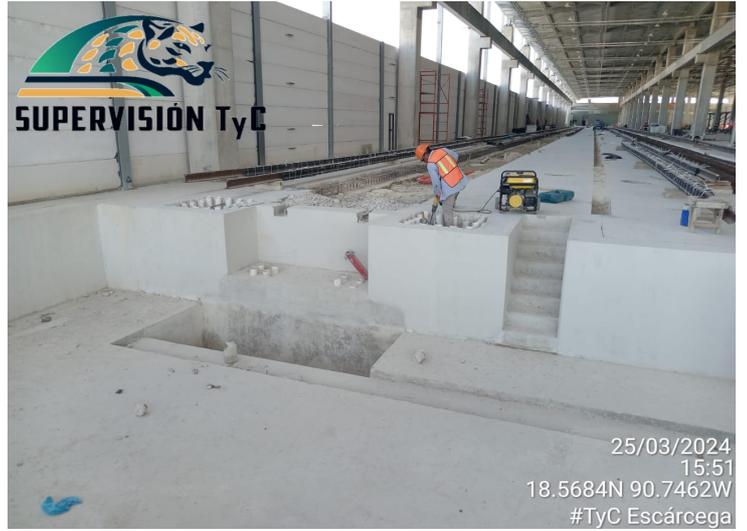
FECHA: 25 marzo 24

Mesa Baja Bugies. Se supervisa continuación de trabajos de rehabilitado de dados para la incorporación de las anclas de columnas para el sistema baja bugies, al interior del taller principal.

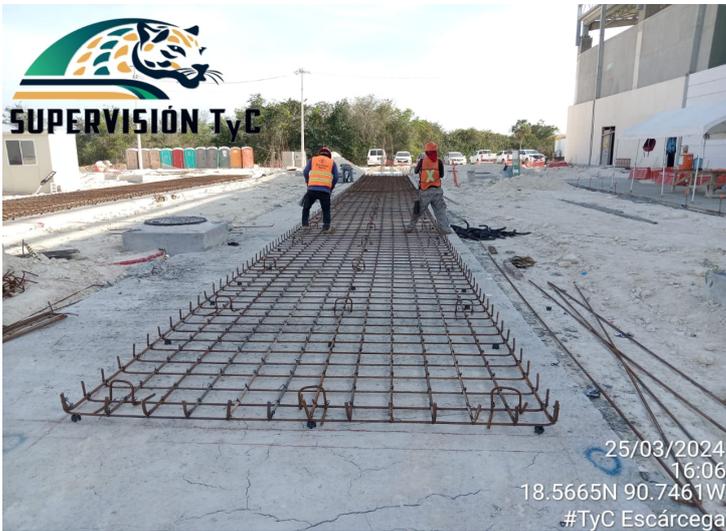
FECHA: 25 marzo 24

Playa de Vías. Vía #18. Se inspecciona el habilitado y armado de acero de refuerzo para la doble parrilla de losa de vía embebida; var#5 @20 longitudinal, var#4 @20 transversal para ambos lechos. Sin detalles hasta el momento. Pk 0+500 aprox.

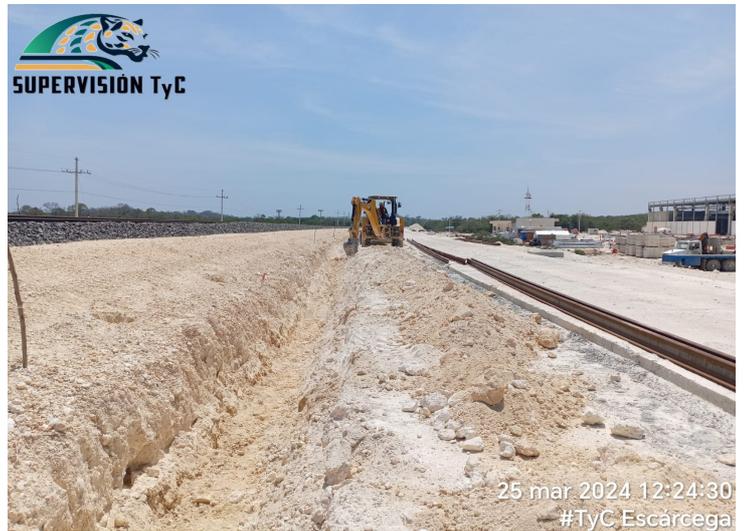
FECHA: 25 marzo 24

Via de Pruebas. Se continuan con la excavacion de cepas para canal tipo "V" de aguas pluviales, con maquinaria tipo retroexcavadora.

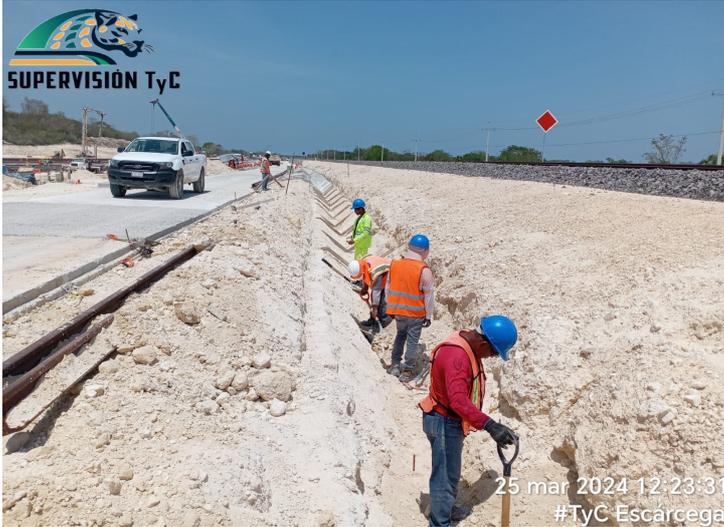
FECHA: 25 marzo 24

Vía de Pruebas. Continuación en los trabajos de conformación y perfilamiento de cuneta tipo V de 1.2m de ancho, se incorpora mas fuerza de trabajo.

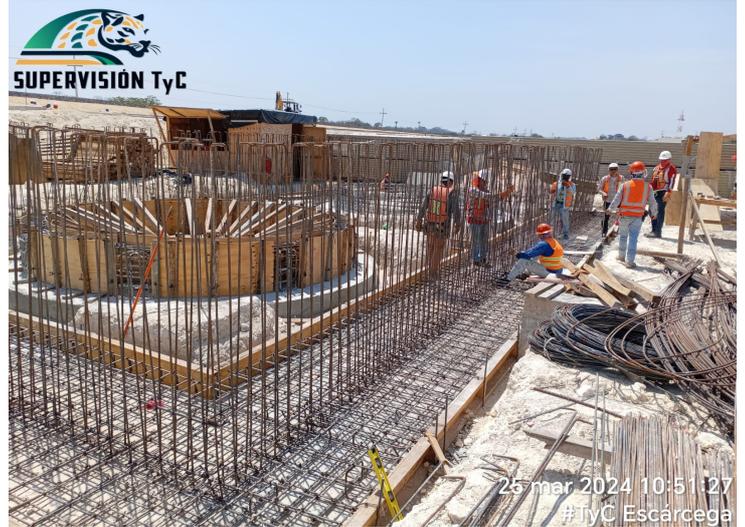
FECHA: 25 marzo 24

Almacén de Combustible. Se realizan los trabajos de retiro de cimbra de losa de cimentación colada anteriormente, se continuan con el habilitado de cimbra de contratraves para ambos tanques de combustibles 01 y 02.

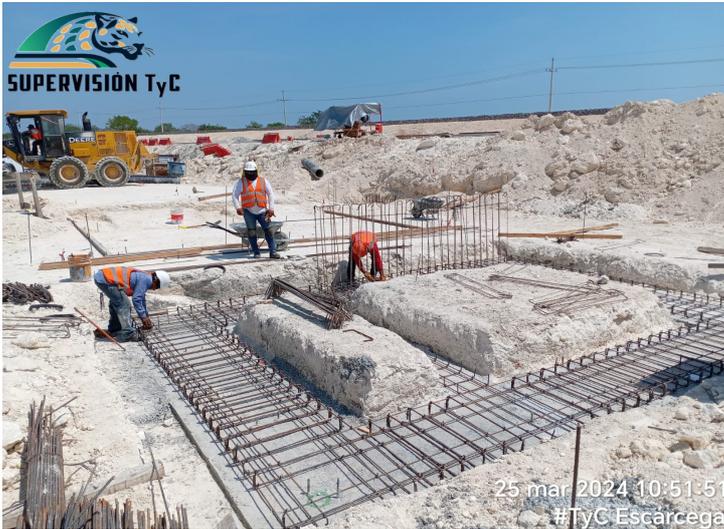
FECHA: 25 marzo 24

Almacén de Combustible. Deposito Adblue. Se continuan con los trabajo de armado de acero de refuerzo de lecho inferior y superior para zapatas corridas tipo Z-1 y Z-4 ubicadas sobre eje D1-D2 y tramo entre ejes t1 - t3; varilla #4@20.

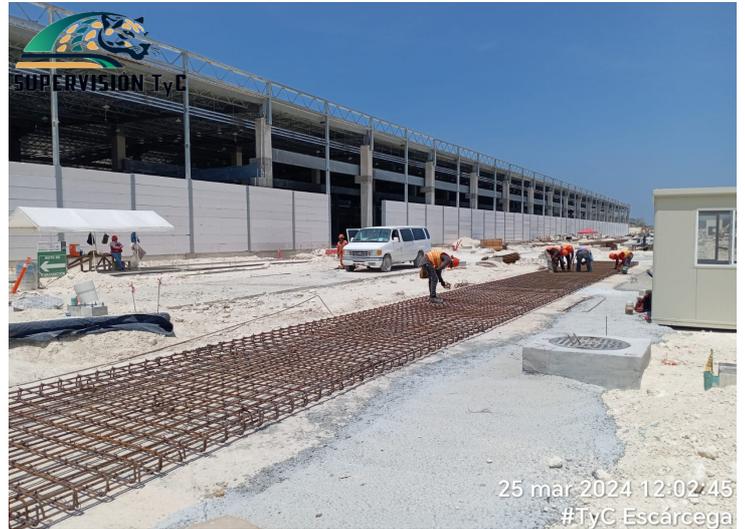
FECHA: 25 marzo 24

Playa de Vía. Se continúa con el armado del acero de refuerzo en losa de entrias embebidas #19 con acero del #5 del y bastones del #4 lecho inferior y lecho superior del PK 0+740 - PK 0+770 aproximadamente.

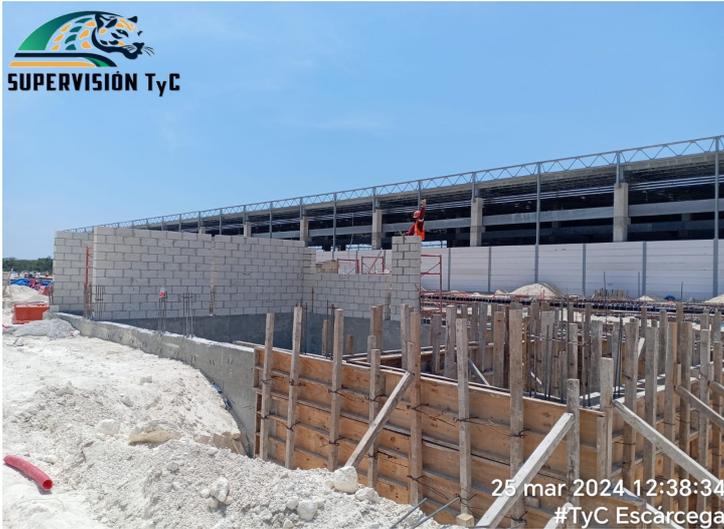
FECHA: 25 marzo 24

Sala Técnica de Reparación. Se continúan con los trabajos de colocación de cimbra de muros de concreto reforzados interiormente ubicado sobre ejes X_A y X_B.

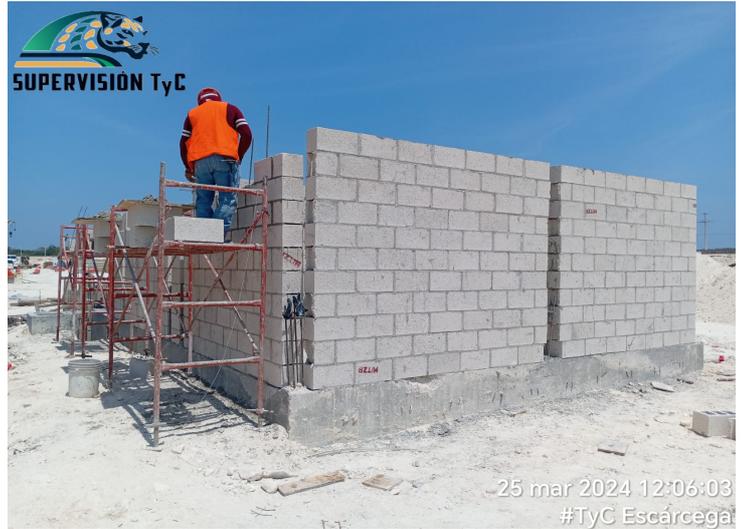
FECHA: 25 marzo 24

Sala Técnica de Reparación. Se continúan con trabajos de colocación de block hueco 20x20x40 de muros reforzados interiormente con varillas ahogadas y escalerillas con malla electrosoldada 6-6/10-10 ubicado sobre X_A y X_B.

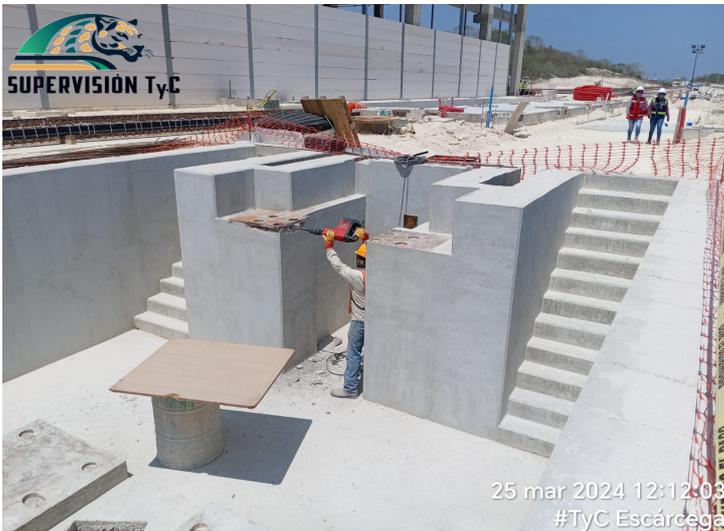
FECHA: 25 marzo 24

Foso de Torno. Se observa el siguiente trabajo retiro de placa de apoyo railes (placa de soporte), con demolidor eléctrico.

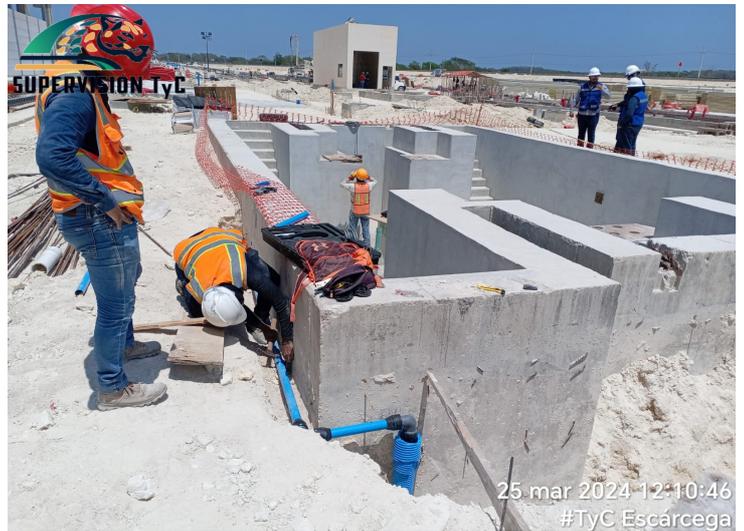
FECHA: 25 marzo 24

Foso de Torno. Se realizan los trabajos de habilitado y colocación de tubería de 1 1/2" para aire comprimido.

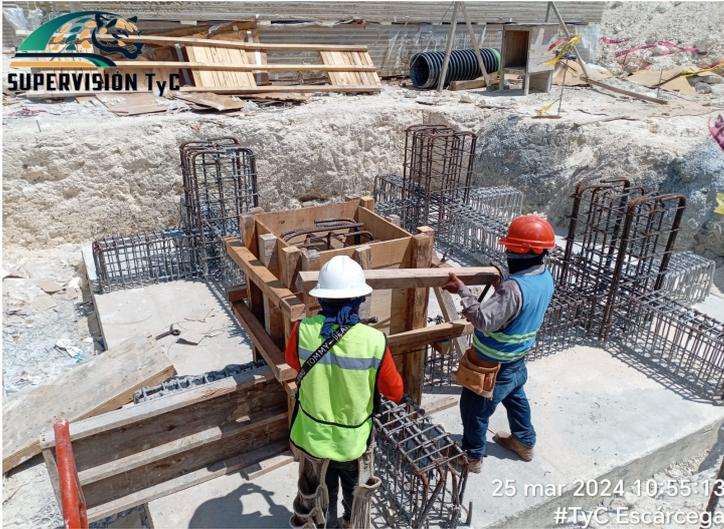
FECHA: 25 marzo 24

Dispensador de Arena. Se realizan los trabajos de colocación de cimbra en columnas para concreto premezclado con un $f'c =$ de 250 kg/cm².

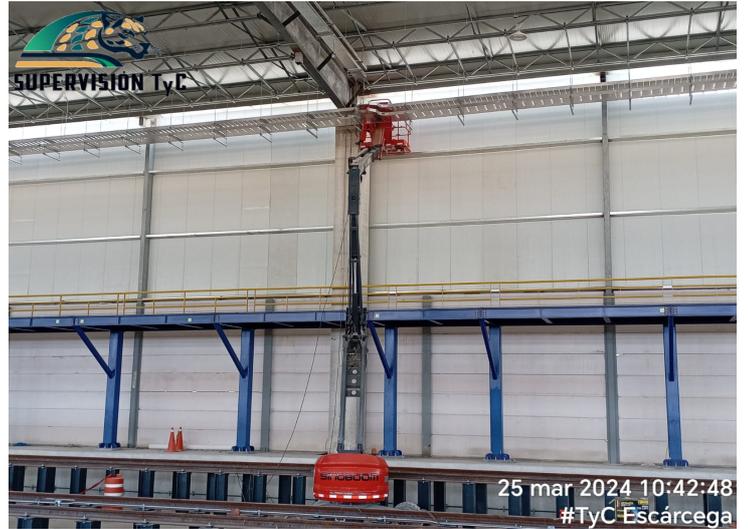
FECHA: 25 marzo 24

Taller y Nave Principal. Se realizan los trabajos de soldadura en vigas V-1 y TM-1 con E-7018 sobre el eje T_D.

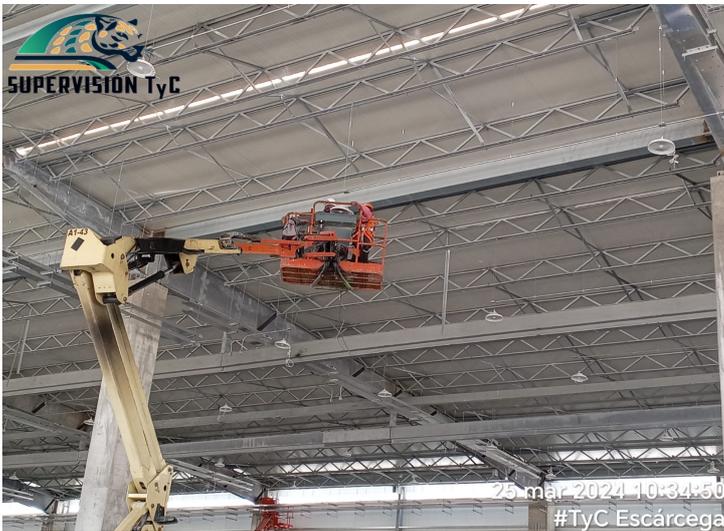
FECHA: 25 marzo 24

Taller Nave Principal. Se continúa con los trabajos de cableado eléctrico para luminarias con cables tipo THW #12 y cable desnudo de cobre del #10 sobre el eje T_C.

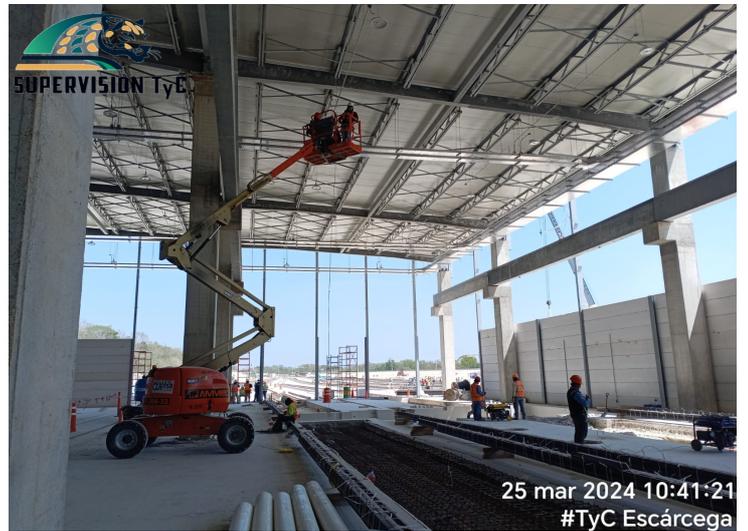
FECHA: 25 marzo 24

Taller Nave Principal. Se continúa con los trabajos de cableado eléctrico para luminarias con cables tipo THW #12 y cable desnudo de cobre del #10 sobre el eje T_A y T_B.

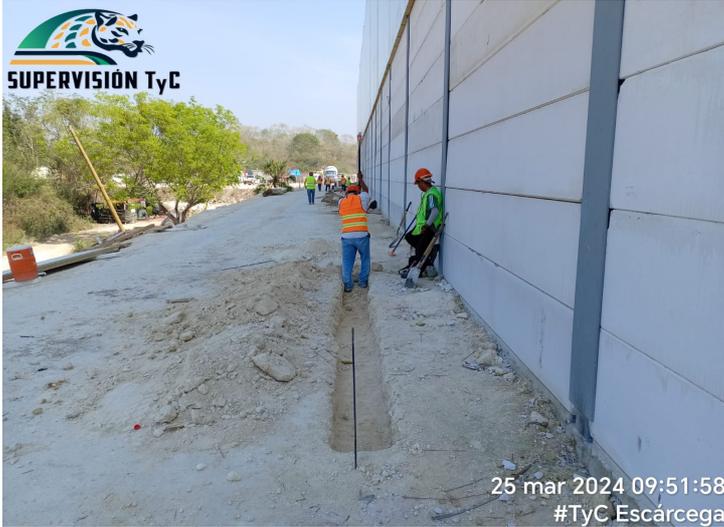
FECHA: 25 marzo 24

Taller Nave Principal. Se continúa con los trabajos de excavación de cepas de guarnición para banquetta lateral sobre el eje T_D.

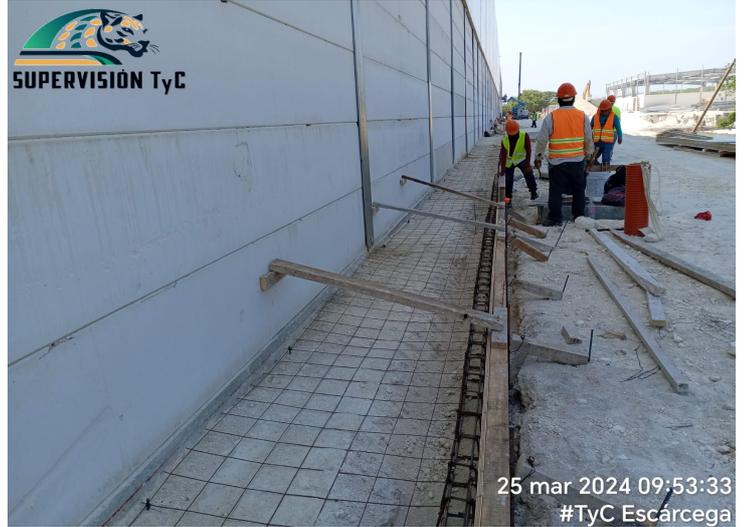
FECHA: 25 marzo 24

Taller Nave Principal. Se siguen realizando los trabajos de colocación de malla electrosoldada 6-6/10-10 y colocación del acero de refuerzo para guarnición con varillas del #3, sobre el eje T_D.

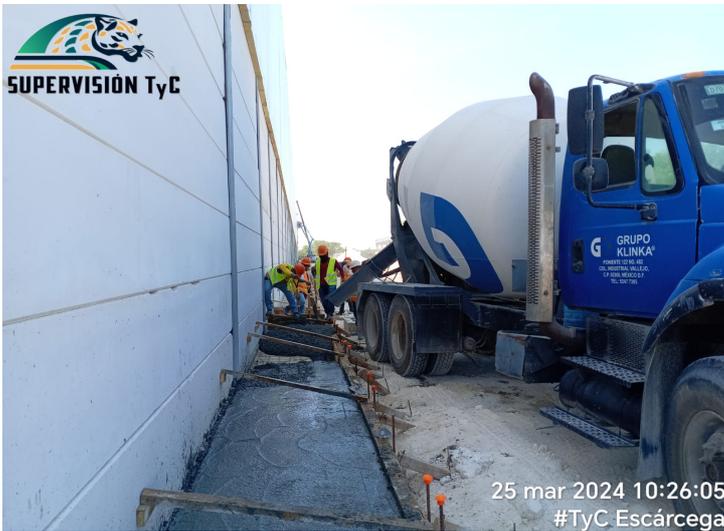
FECHA: 25 marzo 24

Taller Nave Principal. Se inicia con los trabajos de suministro, vaciado y tendido de concreto premezclado con un $f_c=150 \text{ Kg/cm}^2$ para banquetta lateral con un ancho de 1.20mt y un espesor de 0.10mt sobre el eje T_D.

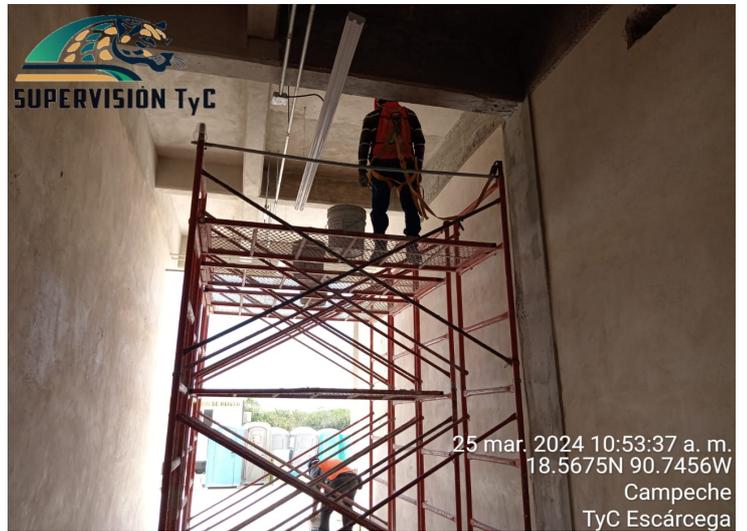
FECHA: 25 marzo 24

Taller y Nave Principal Talleres auxiliares se continúa con los trabajos de acabado fino en plafón con adeblock constructor en losa y traveses.

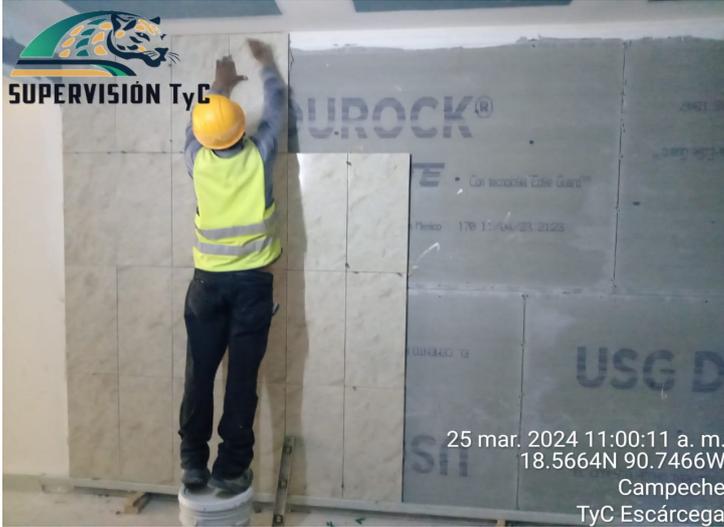
FECHA: 25 marzo 24

Taller y Nave Principal Durante el recorrido de supervisión de trabajos. Se Supervisa trabajos de colocación de loseta cerámica de 30x60 color beige marmoleado. asentado con pegazulejo gris. En baños de oficinas administrativas.

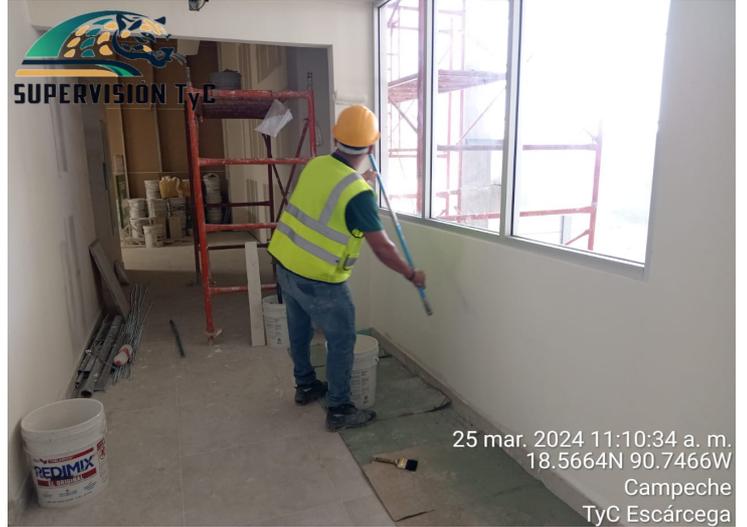
FECHA: 25 marzo 24

Taller y Nave Principal planta Mezzanine Se continúa con los trabajos de pintura vinílica blanco perlado en pasillos principales.

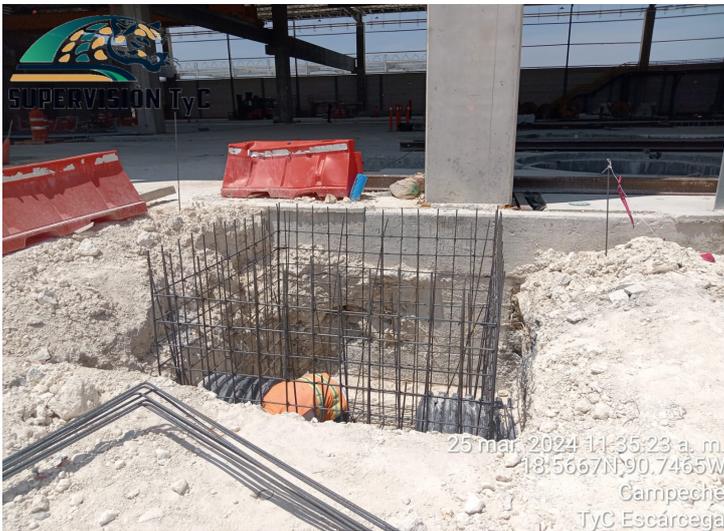
FECHA: 25 marzo 24

Playa de Vías. Se continúa con los trabajos de armado de acero de refuerzo para registro de drenaje pluvial; se utiliza var#3@15 en ambas direcciones doble parilla. Paralelo al eje T_A entre el eje T_5 del taller y nave principal.

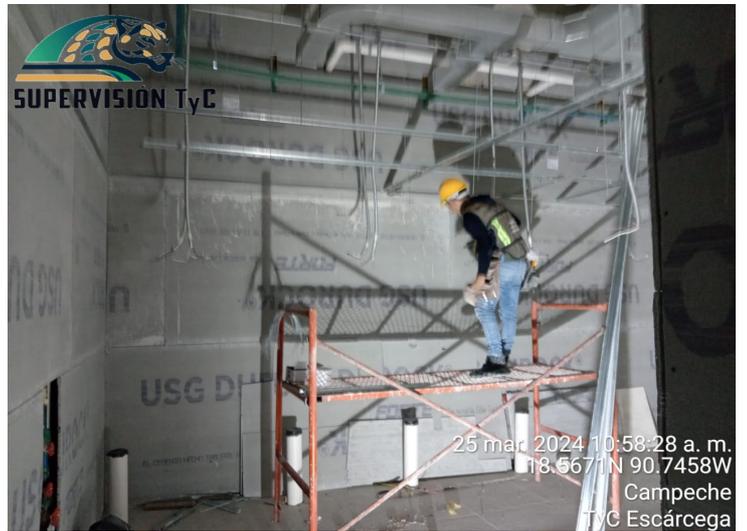
FECHA: 25 marzo 24

Taller y Nave Principal Planta Mezzanine se continúa con los trabajos de colocación de canaletas de 4.10 m de carga calibre 22, canal listón de 6.35 cms x 3.05 CMS, calibre 26, ángulo perimetral 15/16 colgante con alambre galvanizado calibres 12 y 16

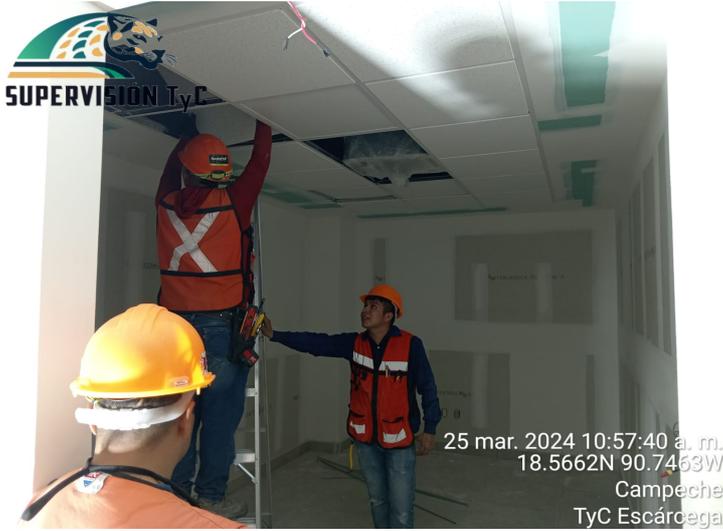
FECHA: 25 marzo 24

Taller y Nave Principal Planta Mezzanine, se continúa con los trabajos de colocación de falso plafón acústico texturizado reticulado de 61x61 en el área de Descanso de Limpieza.

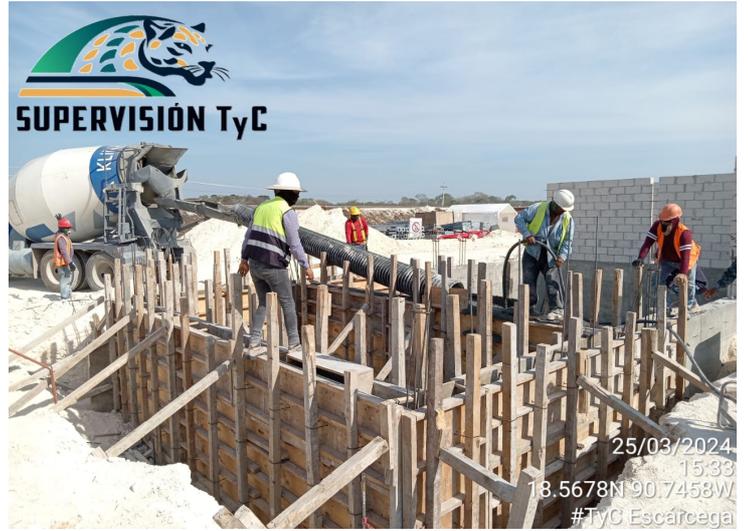
FECHA: 25 marzo 24

Sala Técnica de Reparación. Suministro y colocación de concreto premezclado para muro de concreto tipo MC-1 armado con varilla #5 y #4, doble armado y concreto $f_c=250$ kg/cm².

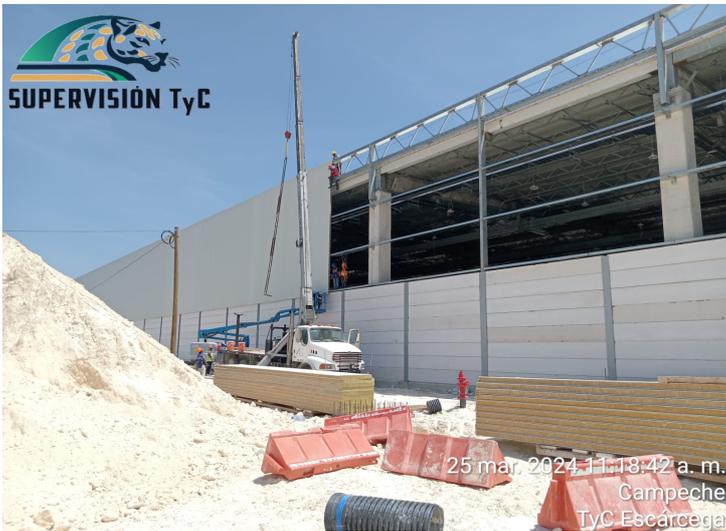
FECHA: 25 marzo 24

En este día personal de estructuras metalicas continua con los trabajos de colocacion de multipanel tipo sandiwch para faldon de nave principal sobre eje T_D entre las columnas T_1 AL T_19 TYC Escarcega

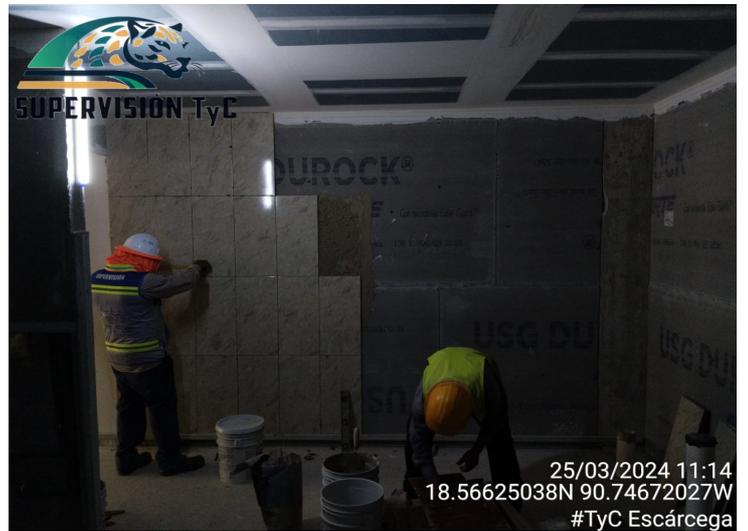
FECHA: 25 marzo 24

Se realizan trabajos de colocacion de azulejo en baños en zona de mezanine en cuadrante T_A - T_D Y T_1 - T_2A TYC Escarcega

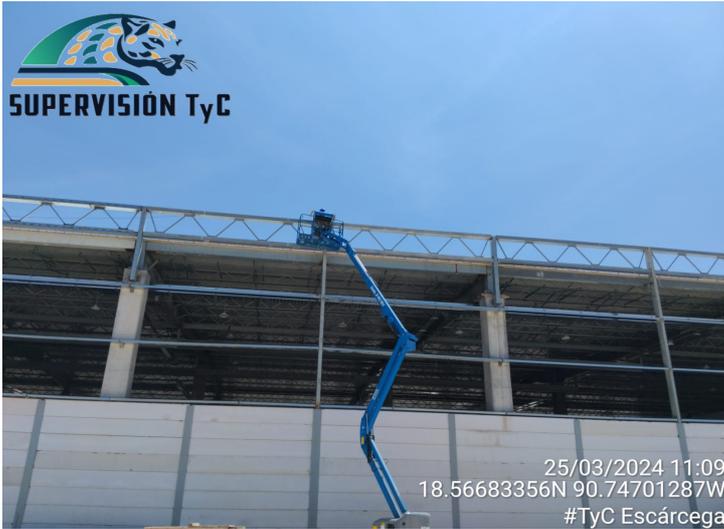
FECHA: 25 marzo 24

Se realizan trabajos de aplicación de soldadura en armadura ARF-1 con E-7018 sobre el eje T_D en nave principal TYC Escarcega

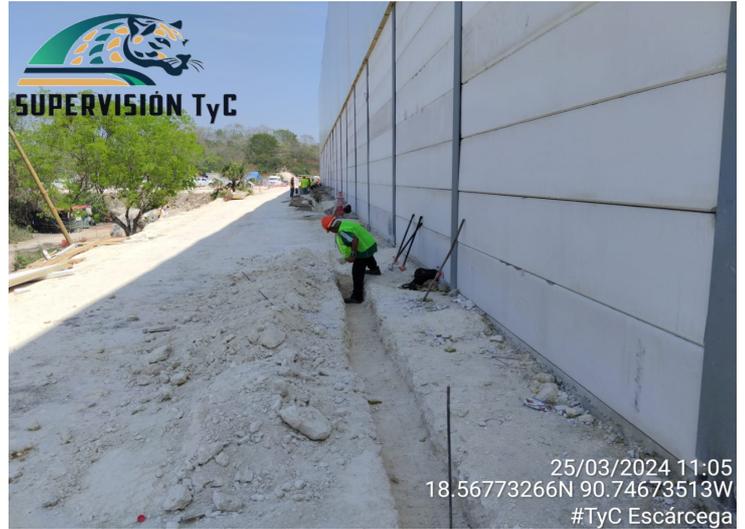
FECHA: 25 marzo 24

Se realizan trabajos de excavacion para colocacion de cadena en area de banquetas sobre el eje T_D lado exterior de nave principal TYC Escarcega

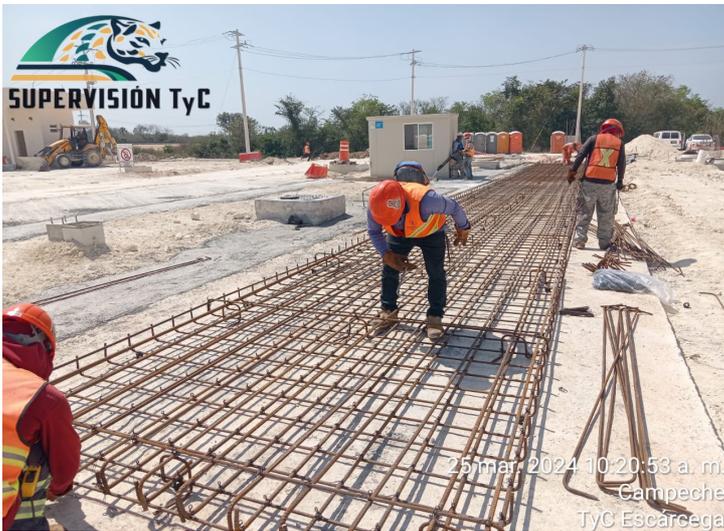
FECHA: 25 marzo 24

Personal de obra ferroviaria realiza trabajos de habilitado y armado de acero de refuerzo para losa en via #19 en zona de playa de vias con varilla #5 en sentido longitudinal y #4 en sentido transversal @ 20 cms en ambos lechos inferior y superior

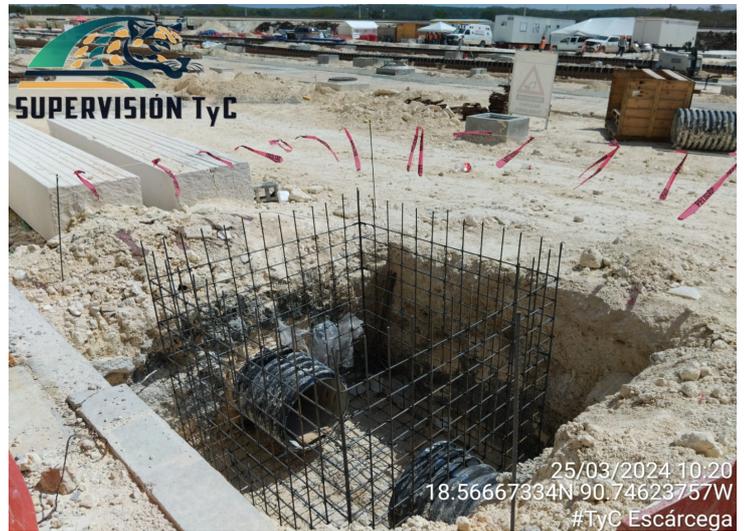
FECHA: 25 marzo 24

Se continuan los trabajos de habilitado y armado de acero de refuerzo para registros del sistema de hidrocarburos en zona de playa de vias entre via #17 y #18 TYC Escarcega

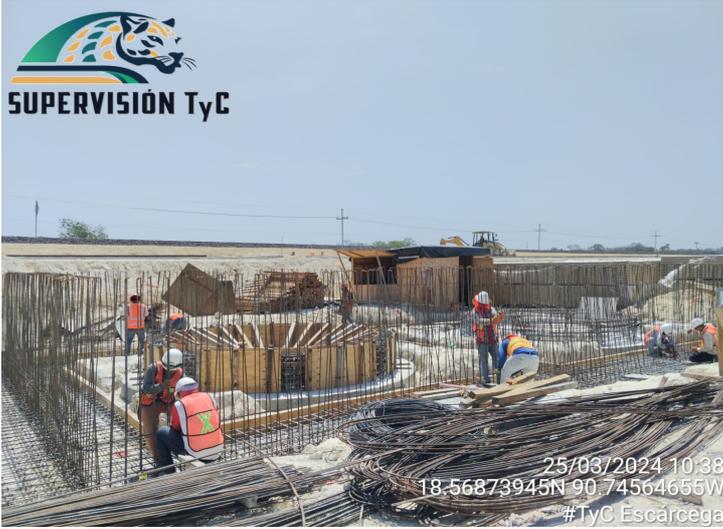
FECHA: 25 marzo 24

Se continúan los trabajos de habilitado y armado de acero de refuerzo para muros, así como también los trabajos de colocación de cimbra para base de tanques de almacenamiento de combustible TYC Escárcega

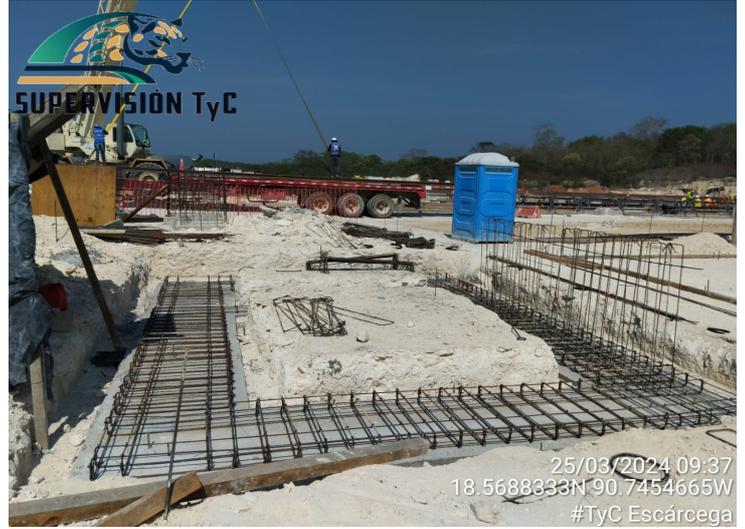
FECHA: 25 marzo 24

Personal de obra civil de CMR continúa con los trabajos de habilitado y armado de acero de refuerzo para zapatas y muros en zona de tanque DEF TYCEscárcega

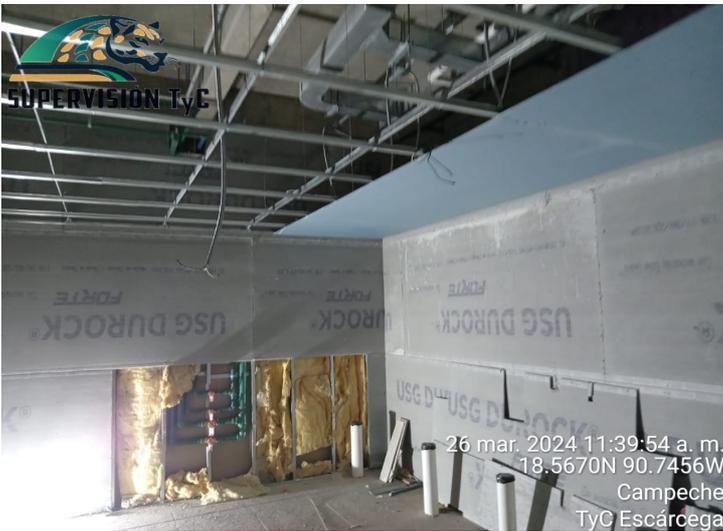
FECHA: 26 marzo 24

Personal de obra civil realiza trabajos de colocación de tablaroca para muros divisorios interiores en zona de mezanine en el cuadrante T_A - T_D y T_1 - T_2A TYC Escárcega

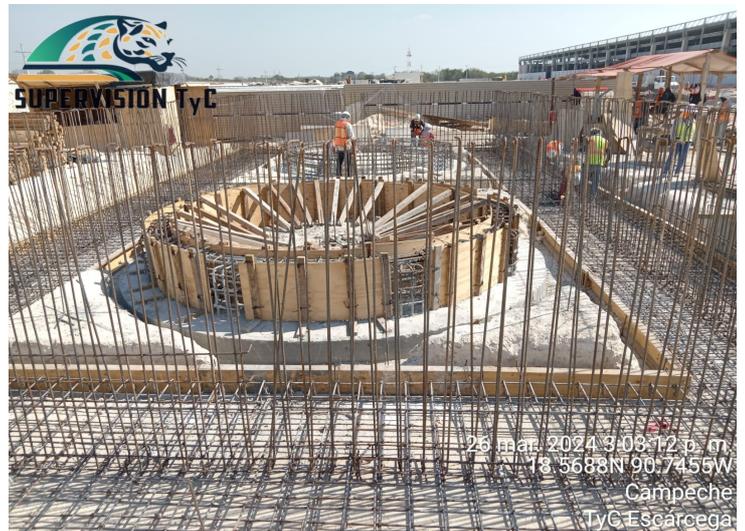
FECHA: 26 marzo 24

Se continúan los trabajos de habilitado, armado de acero de refuerzo para muros y colocación de cimbra para zapatas en zona de almacenamiento de combustible TYC Escárcega
