REPORTE FOTOGRÁFICO

ACTIVO: TRAMO 01 - TALLERES Y COCHERAS

ESPECIALIDAD: AMBIENTAL

CORTE DEL: 2024-03-22 AL 2024-04-02

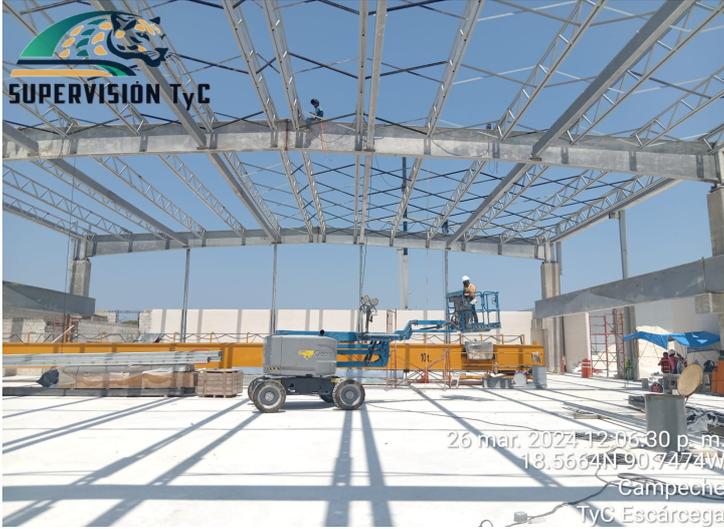
FECHA: 26 marzo 24

Personal de estructuras metalicas KODIAK realiza trabajos de aplicacion de soldadura en union de vigas joist y TM-1 con E-7018 en zona de almacen general TYC Escarcega

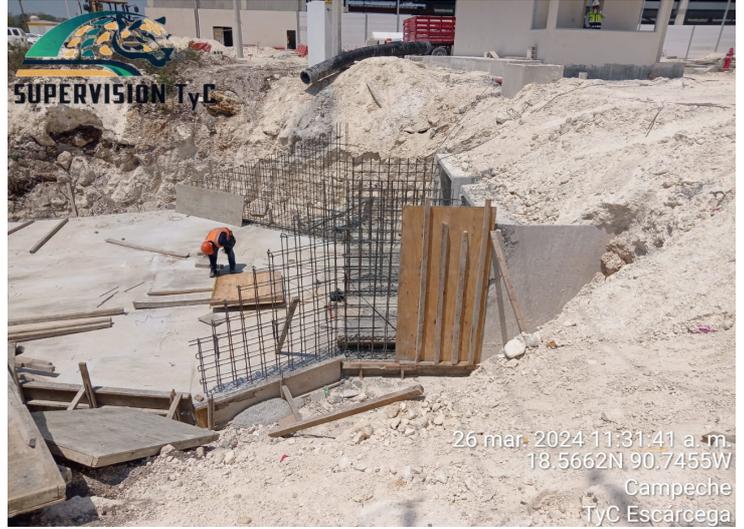
FECHA: 26 marzo 24

El personal de obra civil de CMR continua con los trabajos de colocacion de cimbra para aleros ubicados aguas abajo en la entrada de acceso principal de TYC Escarcega

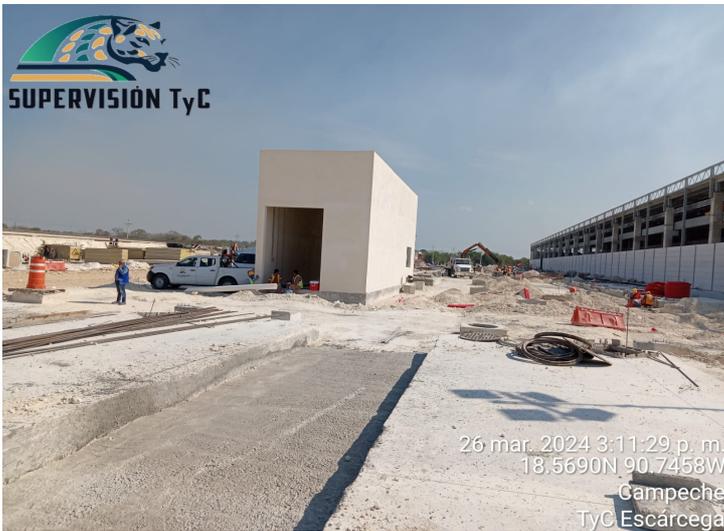
Se realizaron trabajos de colocacion de concreto $f_c=100 \text{ kg/cm}^2$ para plantilla sobre eje de via #19 en zona de plataforma de pintado TYC Escarcega

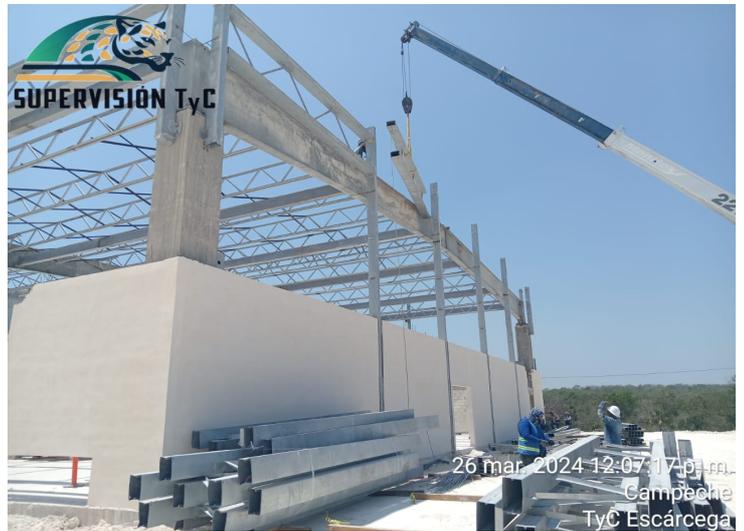
Se realizan trabajos de izaje y colocacion de armadura ARF-1 sobre eje G_5 entre G_A y G_B en zona de lamacen general TYC Escarcega

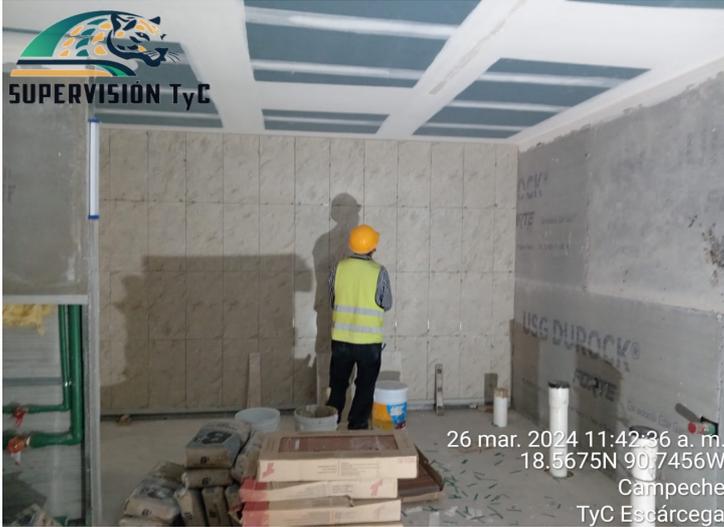
Continúan los trabajos de colocacion de azulejo en area de baños zona de mezanine TYC Escarcega

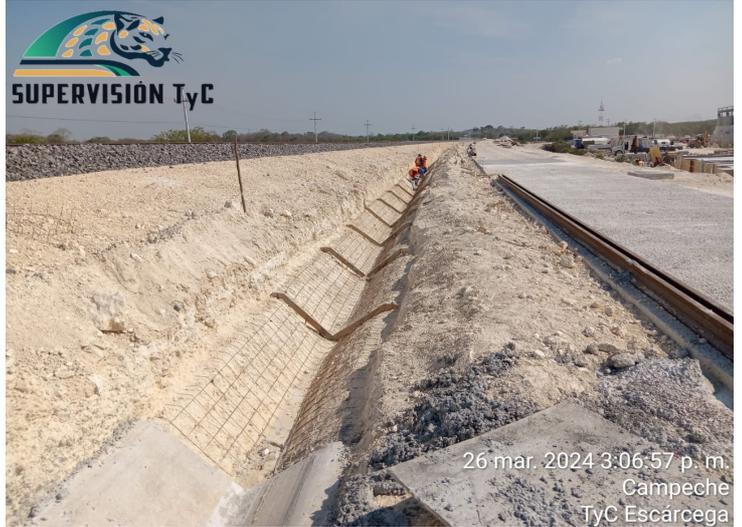
Se continúan los trabajos de preparación de cimbra para cunetas ubicadas aun costado de via de prueba del PK 0+220 al PK 0+570 TYC Escarcega

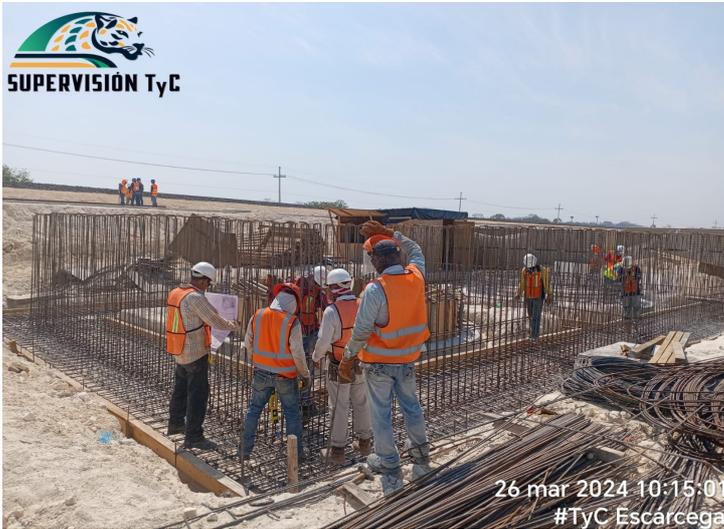
Almacén de Combustible. Se realizan los trabajos de armado del acero de refuerzo en traves y muros de concreto, se continúan con el habilitado de cimbra de contratraves para ambos tanques de combustibles 01 y 02.

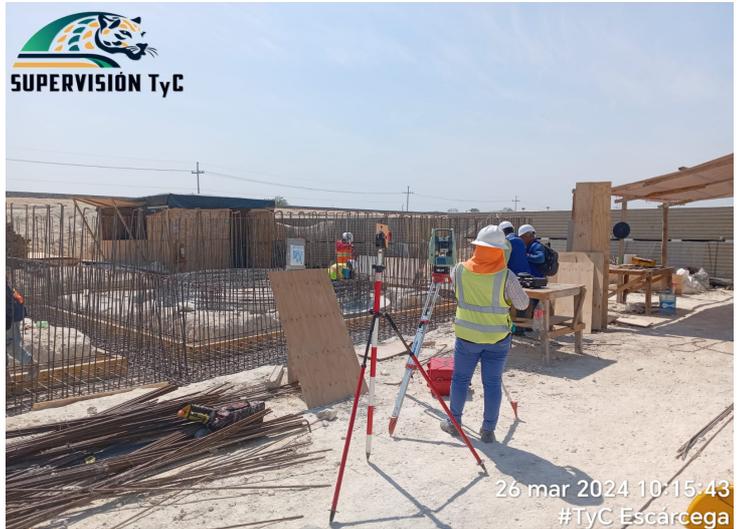
Almacén de Combustible. Se realizan los trabajos verificación de alineación y nivel de dados en área de TV-01 con equipo topográfico y la colocación de la cimbra en zapata.

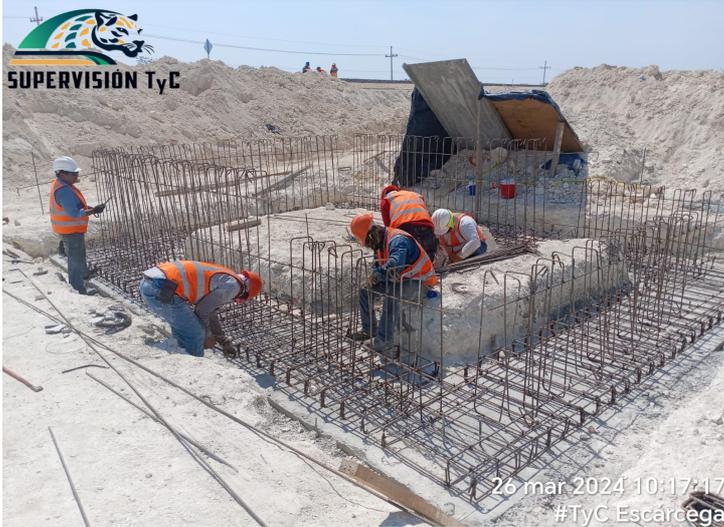
Almacén de Combustible. Deposito Adblue. Se continúan con los trabajos de armado de acero de refuerzo de lecho inferior y superior para zapatas corridas tipo Z-1 y Z-4 ubicadas sobre eje D1-D2 y tramo entre ejes t1 - t3; varilla #4@20 transversal

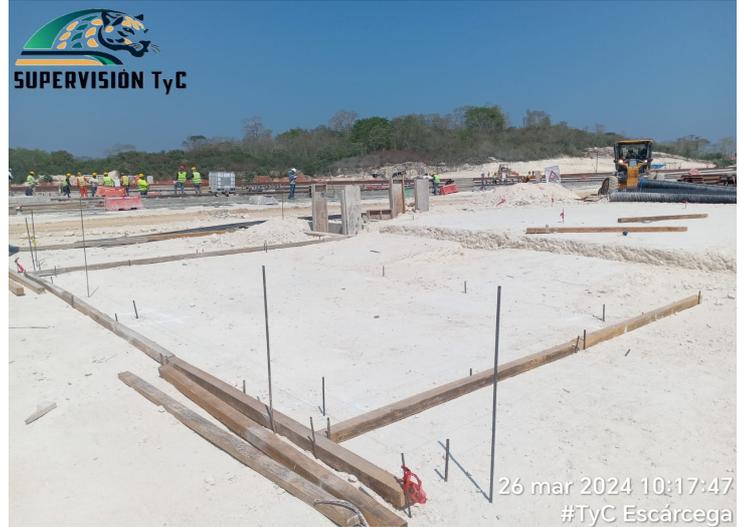
Cuarto de Control de Motores. Se realizan los trabajos de trazo, nivelación del terreno a edificar, colocación de cimbra de madera de pino tipo polín 4"x4" para vaciado de concreto premezclado con un f'c=100 kg/cm2 para plantilla.

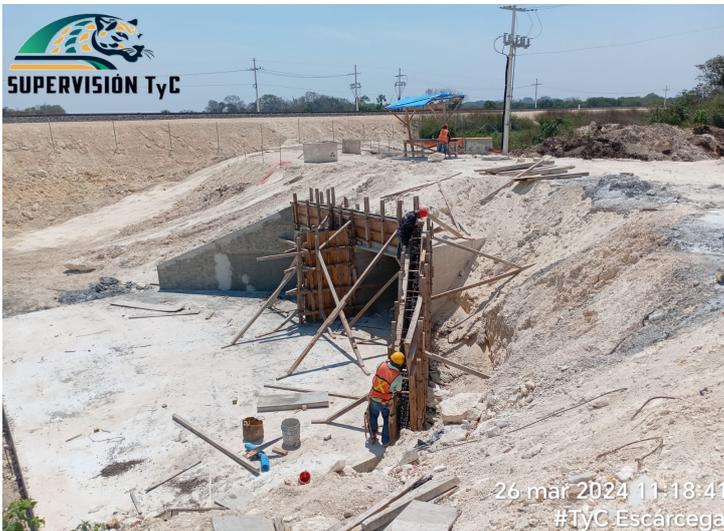
O.D.T. de Acceso. Se continúa con los trabajos de colocación de cimbra sobre el alero lado derecho (aguas arriba).

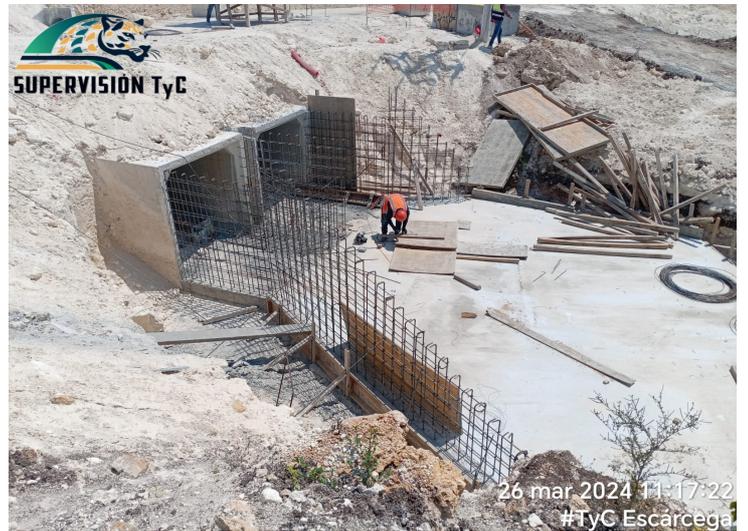
O.D.T. ACCESO. Se continúa con los trabajos del armado del acero de refuerzo en aleros con varillas del #4 @15cm ambos sentidos doblemente armados (lado izquierdo aguas abajo).

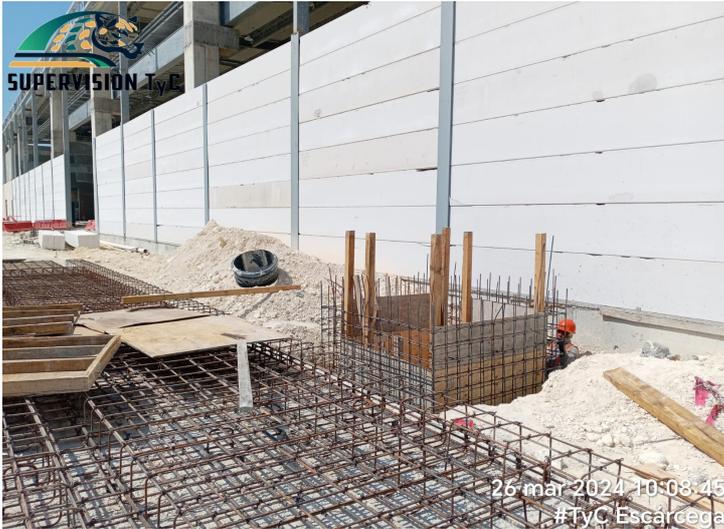
Playa de Vía. Se continúan con los trabajos de colocación de cimbra para registro de concreto reforzado con varillas del #3.

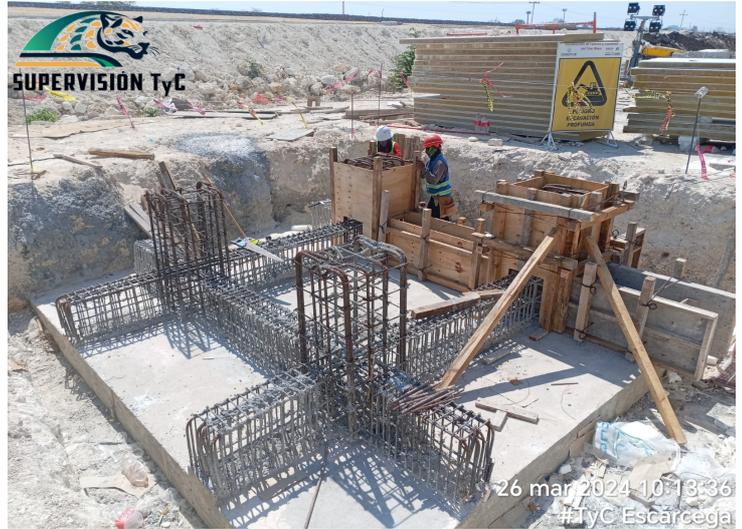
Dispensador de Arena. Se realizan los trabajos de colocación de cimbra en columnas para concreto premezclado con un $f'c =$ de 250 kg/cm².

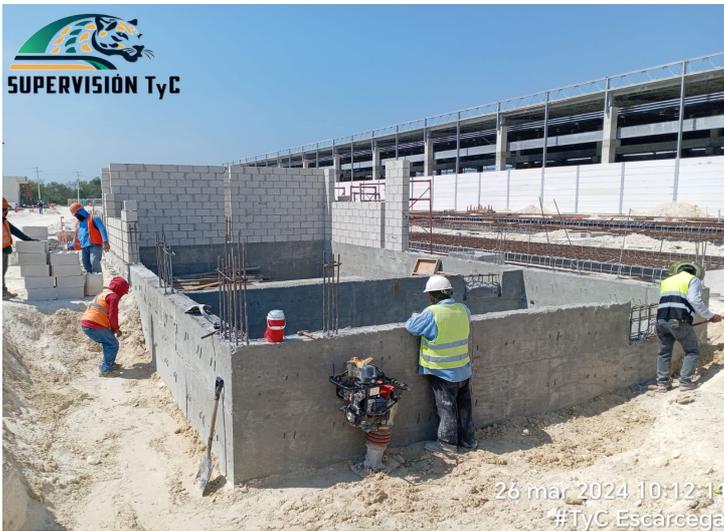
Sala Técnica de Reparación. Se realizan los trabajos de relleno con material producto de la excavación y compactación del relleno con maquinaria tipo bailarina.

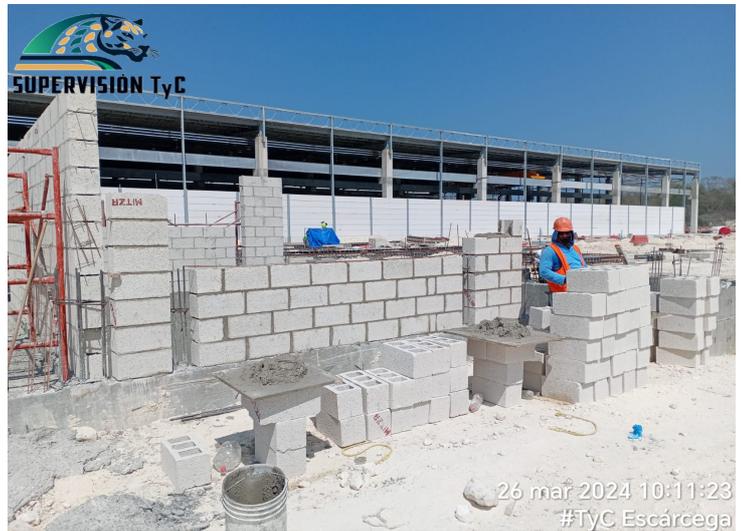
Sala Técnica de Reparación. Se continúan con trabajos de colocación de block hueco 20x20x40 de muros reforzados interiormente con varillas ahogadas y escalerillas con malla electrosoldada 6-6/10-10 asentado con mortero cemento-arena proporción 1:4.

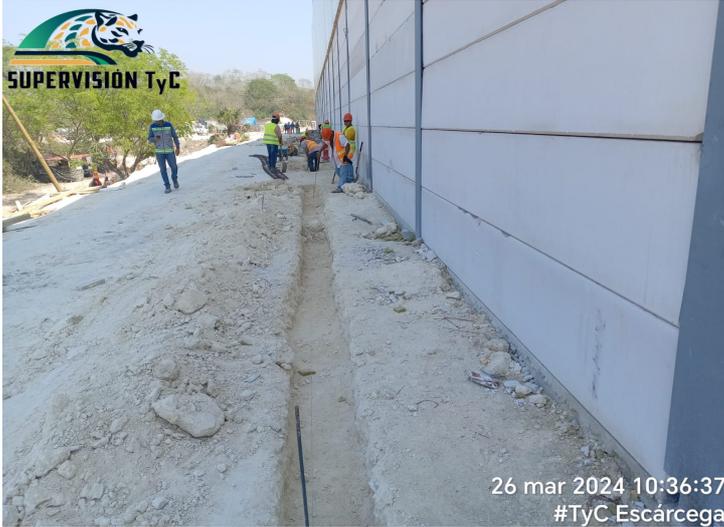
Taller Nave Principal. Se continúa con los trabajos de excavación de cepas para guarnición de banqueta lateral sobre el eje T_D.

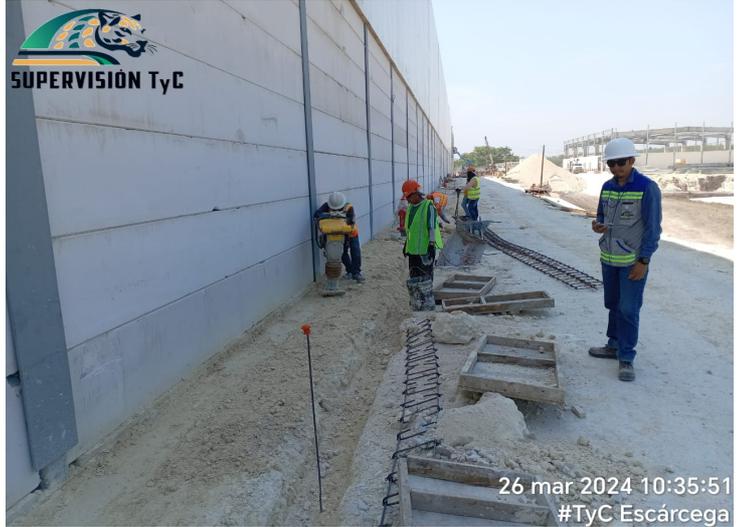
Taller Nave Principal. Se siguen realizando los trabajos de compactación de relleno con bailarina, colocación de malla electrosoldada 6-6/10-10 y colocación del acero de refuerzo para guarnición con varillas del #3, sobre el eje T_D.

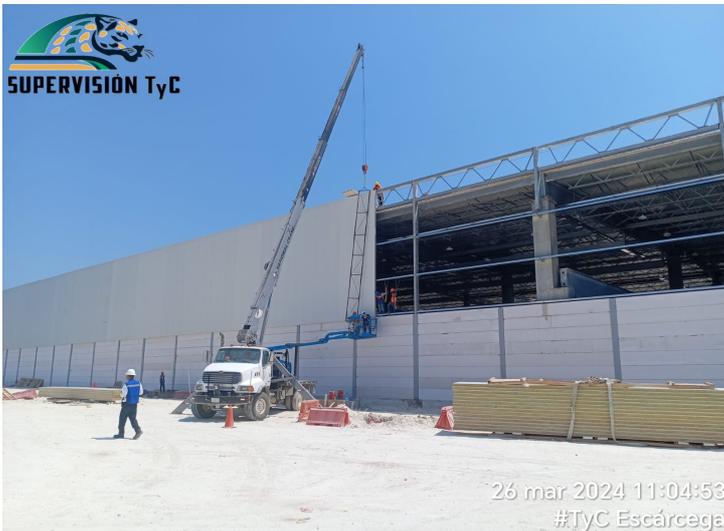
Taller Nave Principal. Se continúa con los trabajos de colocación de paneles tipos sándwich en faldón sobre el eje T_D del tramo entre ejes T_19 - T_5.

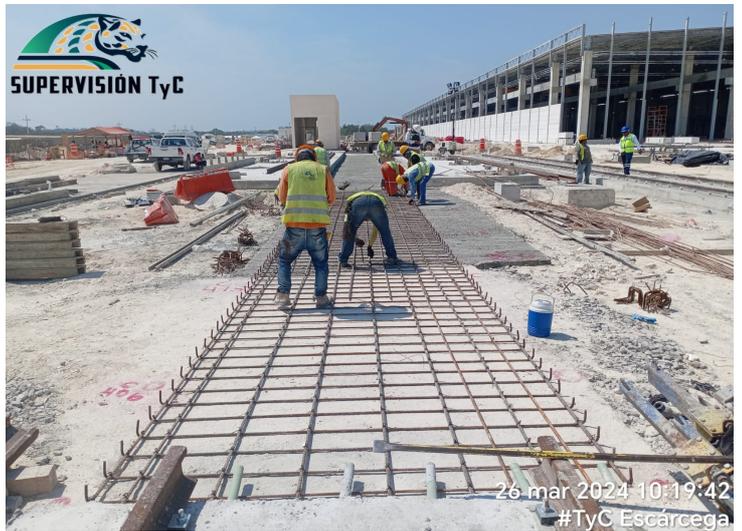
Playa de Vía. Se continúa con el armado del acero de refuerzo en losa de entrevías embebidas #19 con acero del #5 del y bastones del #4 lecho inferior y lecho superior del PK 0+452.28 - PK 0+470 aproximadamente.

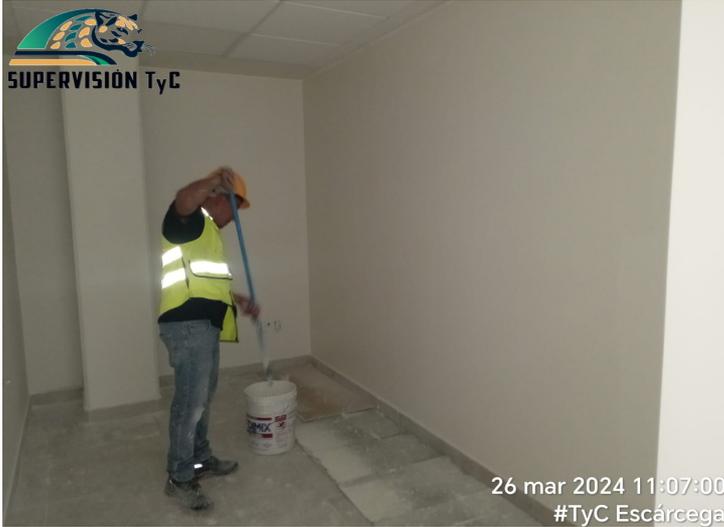
Taller Nave Principal_Planta Mezzanine. Se continúan con los trabajos de acabado, aplicación de pintura comex sobre muros interiores.

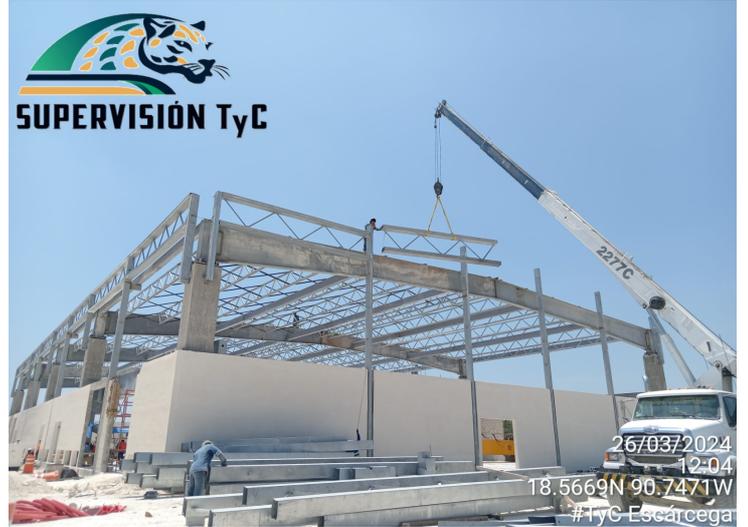
Almacén General. Se supervisa el montaje e instalación de armadura metálica tipo ARF-1 sobre eje G_5 en cubierta de almacén, hasta el momento se tiene instaladas 2 armaduras de 5 sobre este eje.

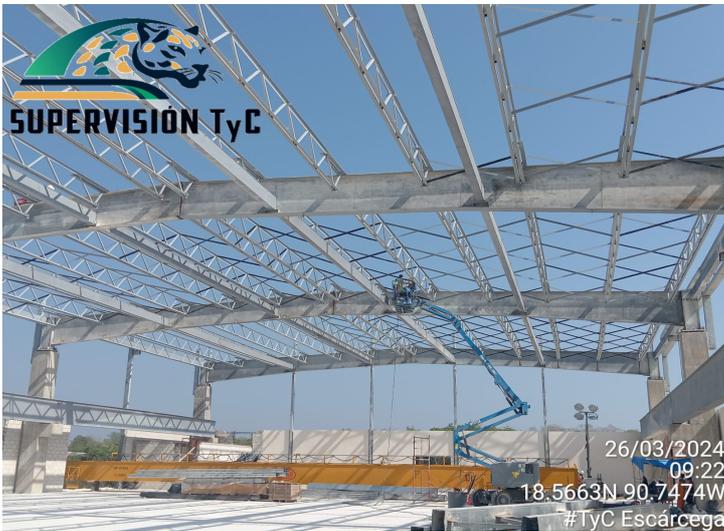
Almacén General. Continua montaje e instalación de contraflamdeo entre viga joist de cubierta, cuadrante entre ejes (G_A, G_B) y (G_2, G_3). Se tiene avance de 42.3%.

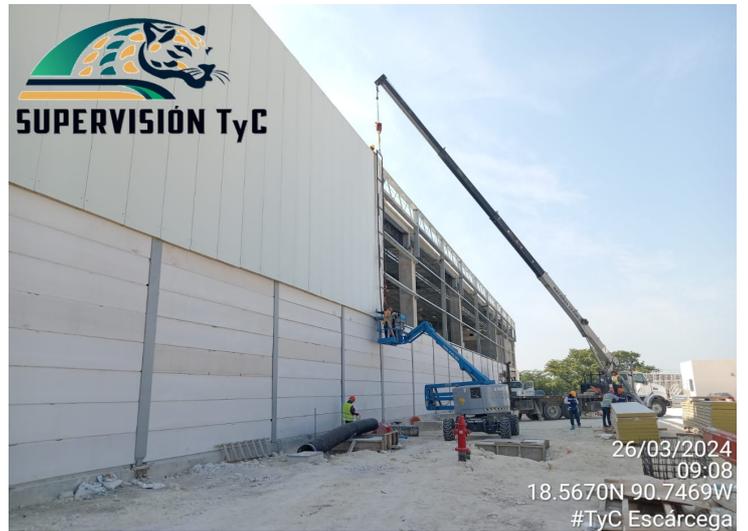
Taller Nave Principal. Montaje e instalación de Panel Metálico tipo sandwich 4" fijado a larguero LG-1 de faldón de taller, ubicada sobre eje T_D, a día de hoy se tiene instalado panel de eje T_4 a T_18.

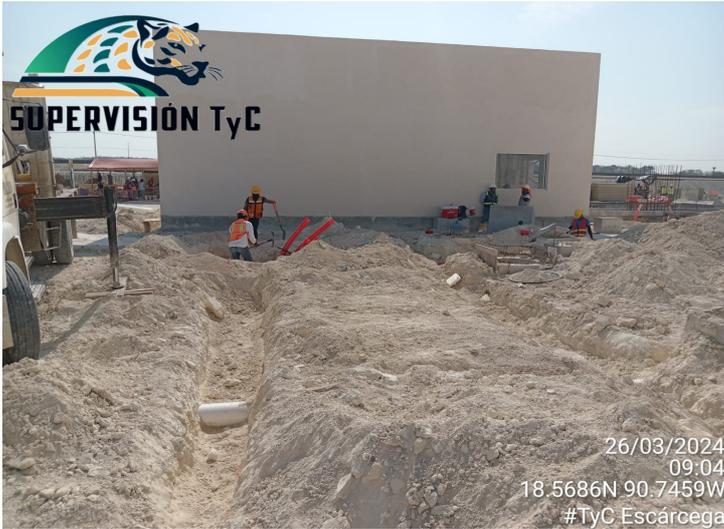
Playa de Vías. Continúan trabajos de excavación y perfilamiento de cepas para registros de instalaciones eléctricas y especiales, sobre vía #17, #18 y #19. Aun costado de Sala Técnica de Lavado.

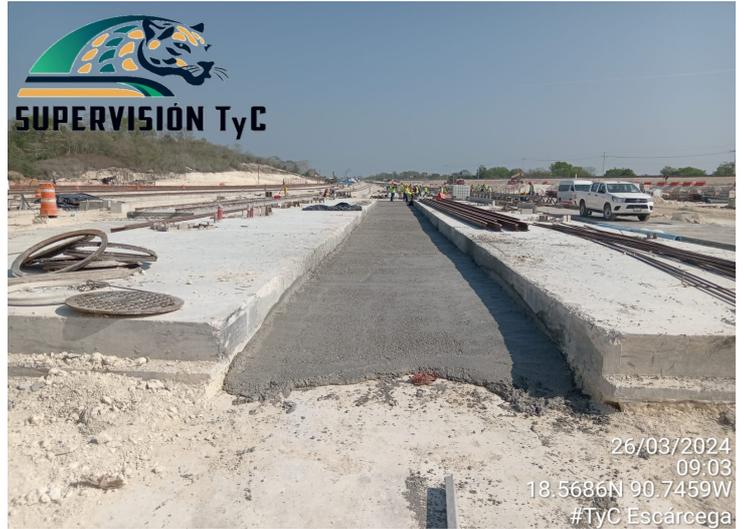
Cabina de Pintura. Vaciado de plantilla de concreto simple; $f'c=100$ kg/cm² para losa de vía embecida tipo 3, pendiente armado de acero de refuerzo.

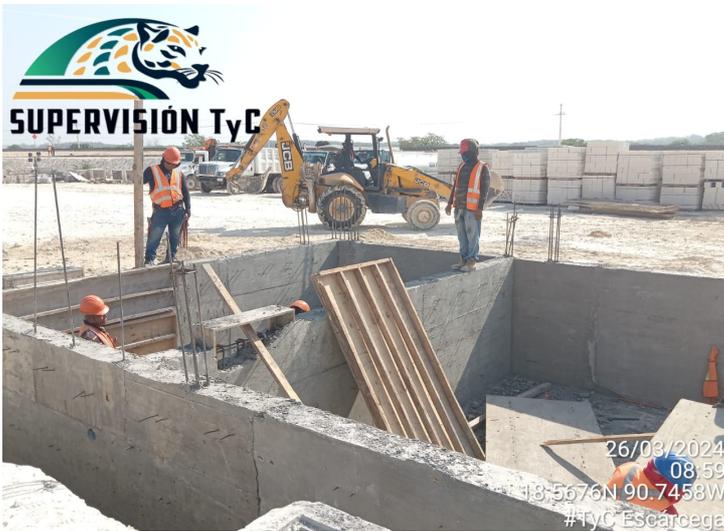
Sala Técnica de Reparación. Se realizan trabajos de descimbrado de muros de concreto reforzado tipo MC-1 colados anteriormente, quedando preparado para desplante de muros de block.

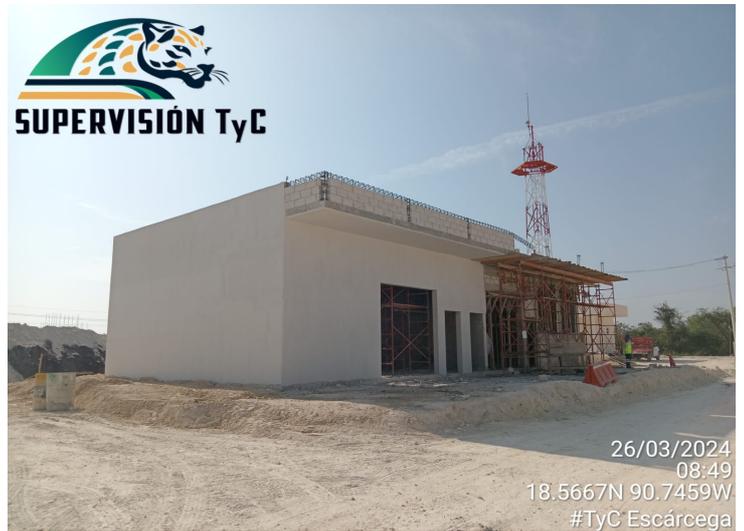
Almacén de Residuos. Sin actividades, no hay fuerza de trabajo. Resanado de paredes exteriores de muros de concreto al 100%, pendiente retirado de cimbra de losa de azotea de cuarto de residuos peligrosos.

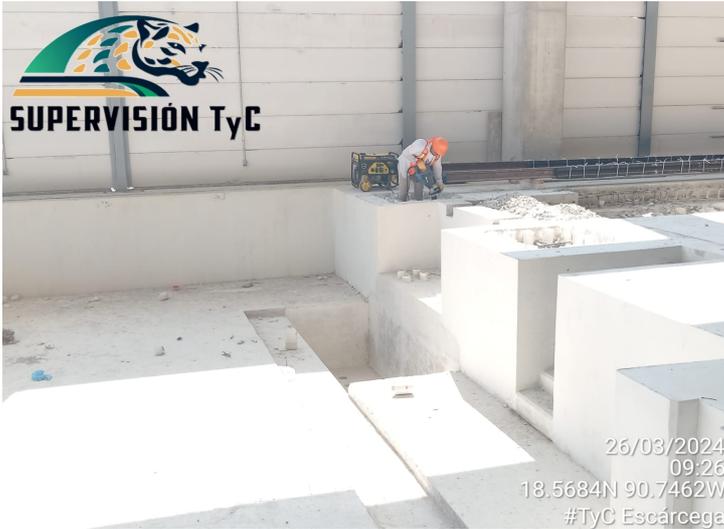
Mesa Baja Bugies. Continúan los trabajos de rehabilitado de dados para la incorporación de las anclas de columnas para el sistema baja bugies, al interior del taller principal.

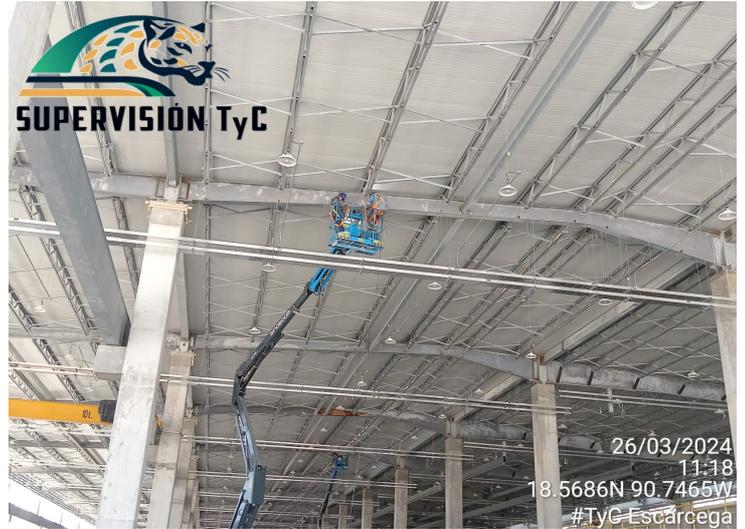
Taller Nave Principal. Se realizan trabajos de instalacion de placas base para colocacion de riestras que le otorgan rigidez a las vigas joist de cubierta al interior de taller sobre eje T_17.

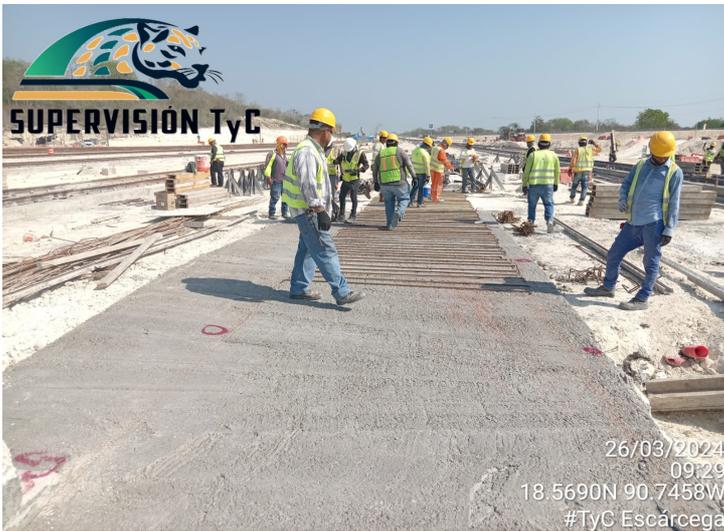
Playa de Vías. Habilitado de acero de refuerzo para losa de vía en placa faltante. Var #4 transversal, var#5 longitudinal, para ambas parrillas. PK de inicio 0+452.28 hasta llegar a cabina de pintura.

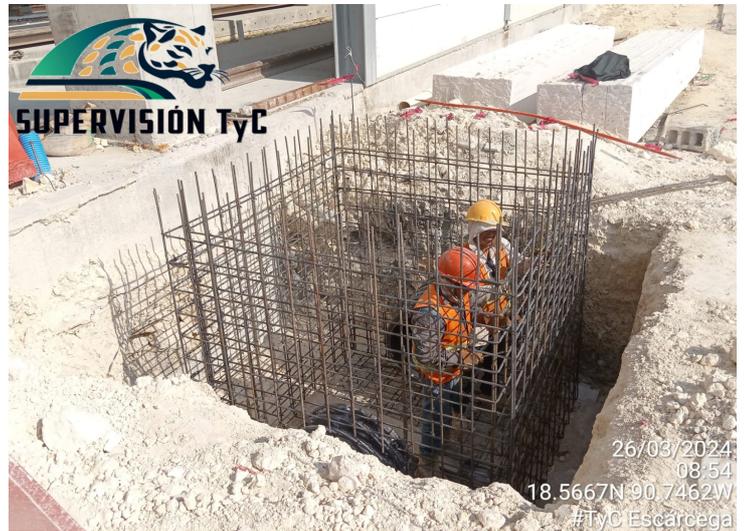
Playa de Vías. Continua habilitado y armado de acero de refuerzo para registro de drenaje pluvial; se utiliza var#3@15 en ambas direcciones para ambas parrillas. Ubicado sobre vía #17 a un costado del eje T_5 de nave principal.

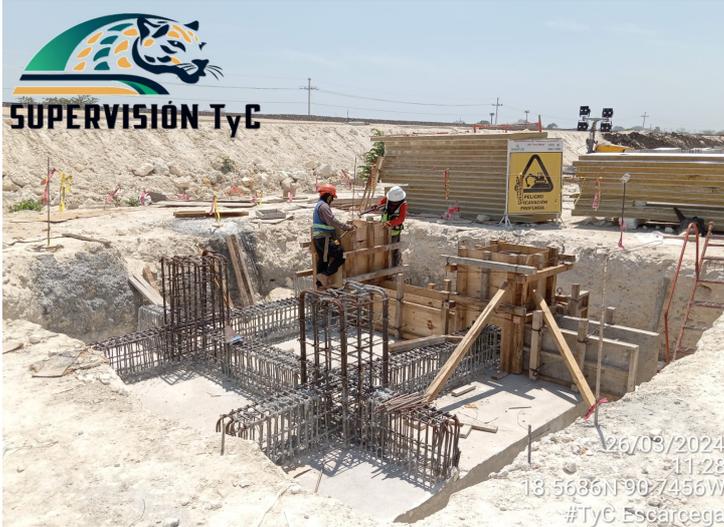
Dispensador de Arena. Continua habilitado de cimbra tradicional para dados tipo DA-1 y contratrabes CT-1. Se tienen encofrado dados y contratrabes ubicados sobre eje SD_1.

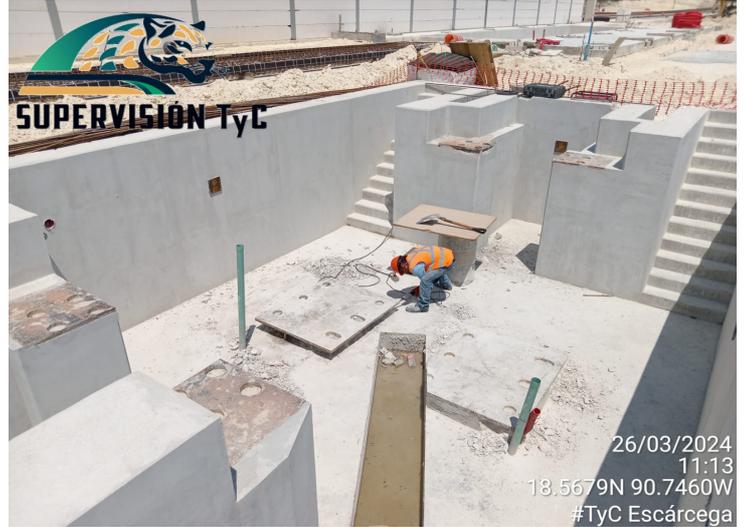
Torno de Foso. Se realizan actividades de rehabilitado al interior de Item para retirar placas de acero barrenadas e instalar las placas ciegas para el correcto funcionamiento del sistema.

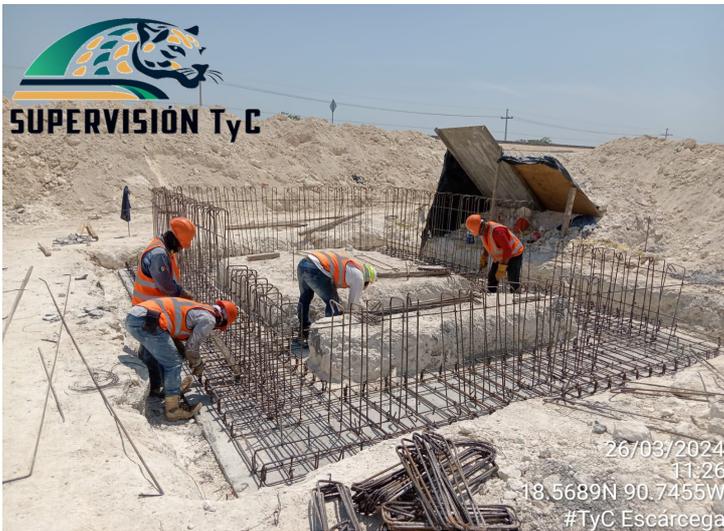
Almacén de Combustible. Depositos Adblue. Continua el habilitado de acero de refuerzo para zapatas tipo Z-1 y Z-4, se utiliza var#3 para acero transversal (vertical) de muros.

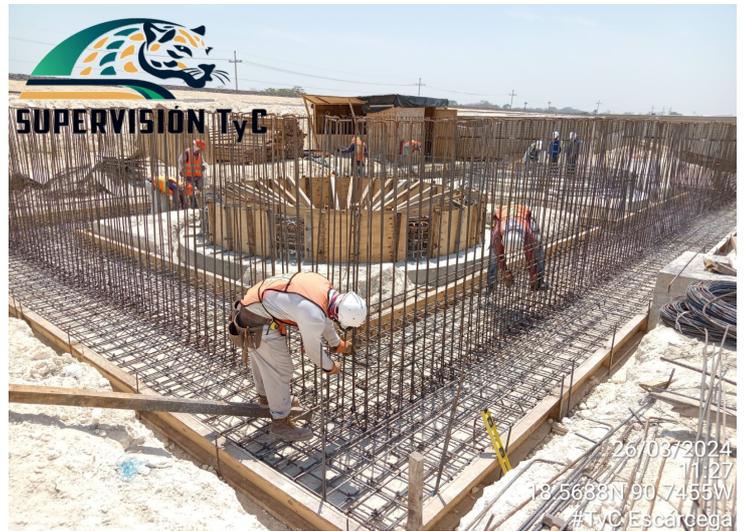
Almacén de Combustible. Continua habilitado y armado de acero longitudinal (horizontal) para diques de concreto; varilla #4@20. Se cumple con distribución y traslapes.

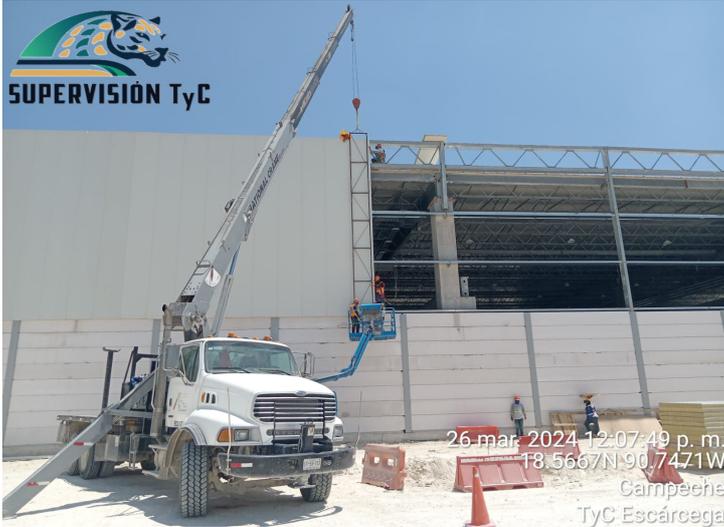
Se continúa con los trabajos de montaje e instalación de panel metálico tipo sándwich de 4" galvanizada fijada a larguero LG-1 de faldón de taller, ubicada sobre eje T_D, entre el eje T_6 a T_4.

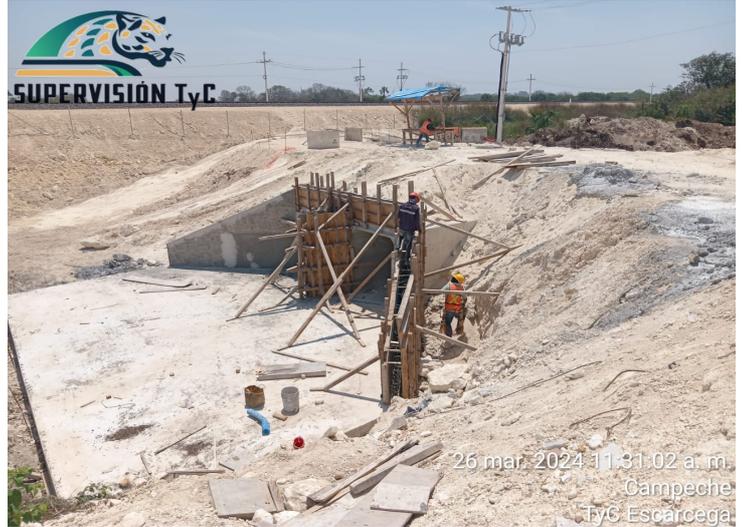
O.D.T. de Acceso lado derecho "aguas arriba" durante el recorrido de supervisión de trabajos. Se continúa con los trabajos de cimbrado de aleros.

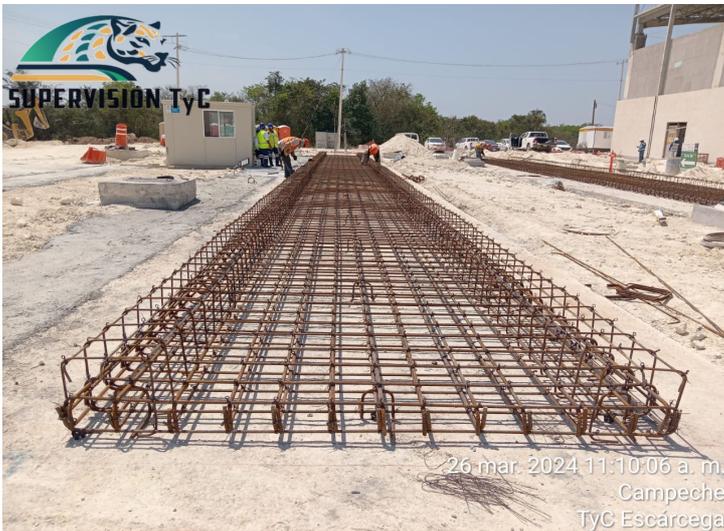
Playa de Vías se continúa con los trabajos de armado de acero de vía embebida con var long, del #3 y estribos del #3 @ 20 cm ambos sentidos, del PK 0+740 al PK 0+780 aproximadamente

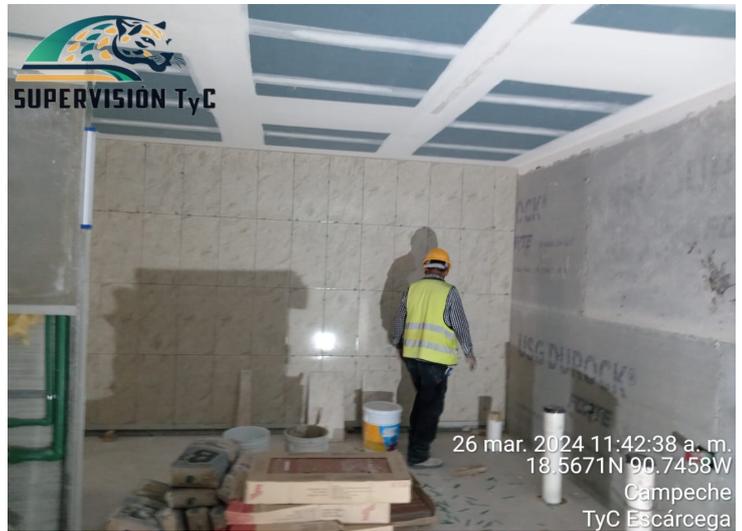
Taller y Nave Principal Durante el recorrido de supervisión de trabajos. Se supervisa trabajos de colocacion de loseta cerámica de 30x60 cm, color beige marmoleado asentado con pegazulejo gris. En baños de oficinas administrativas.

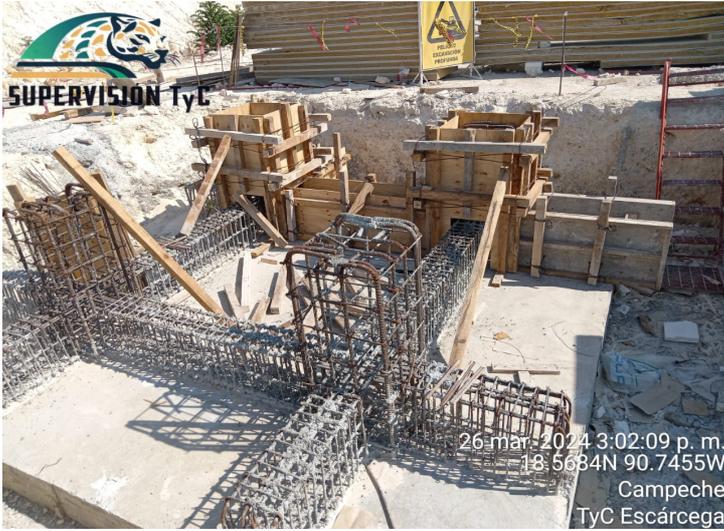
Dispensador de Arena Durante el recorrido de supervisión de trabajos se observan trabajos de cimbrado de contra trabe y Dados.

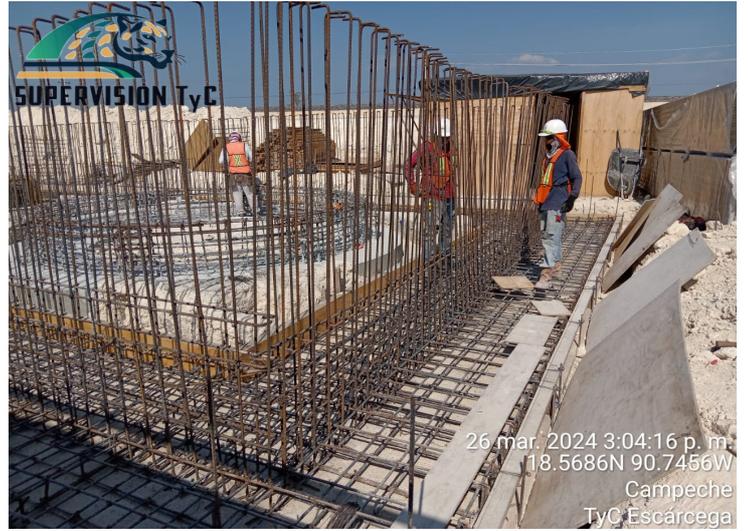
Almacén de Combustible Se supervisa los trabajos de armado de acero en muro dique varilla vertical #4@15 cm, y varilla horizontal #4@20 cm,

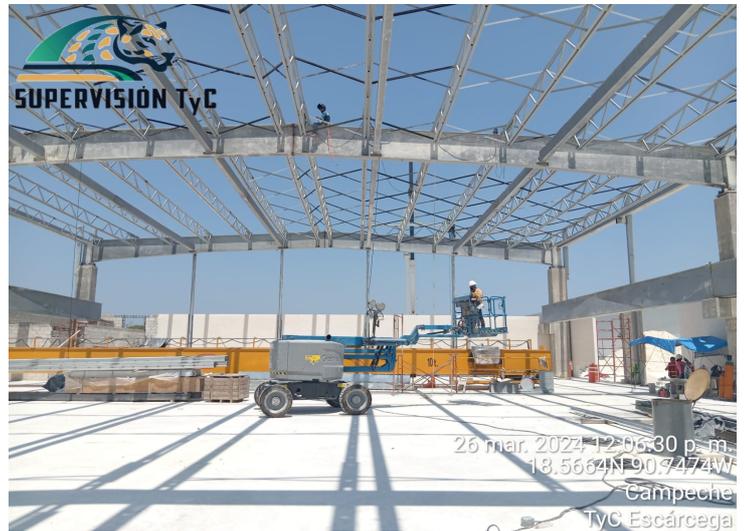
FECHA: 26 marzo 24

Almacén General. Se continua con los trabajos de montaje e instalación de armadura metálica tipo ARF-1 sobre eje G_5 entre G_A y G_B.

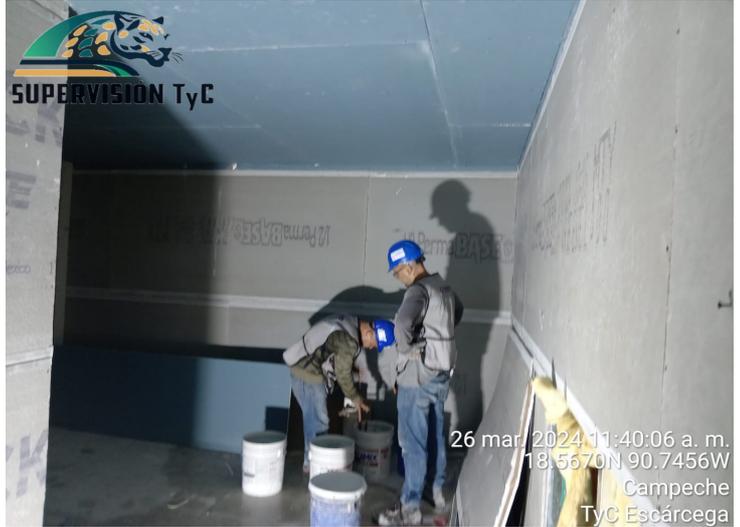
FECHA: 26 marzo 24

Planta Mezzanine se continúa con los trabajos de colocacion de panel liso de yeso sobre canaletas de 4.10 m de carga calibre 22, canal listón de 6.35 cms x 3.05 CMS, calibre 26, ángulo perimetral 15/16 colgante con alambre galvanizado calibres 12

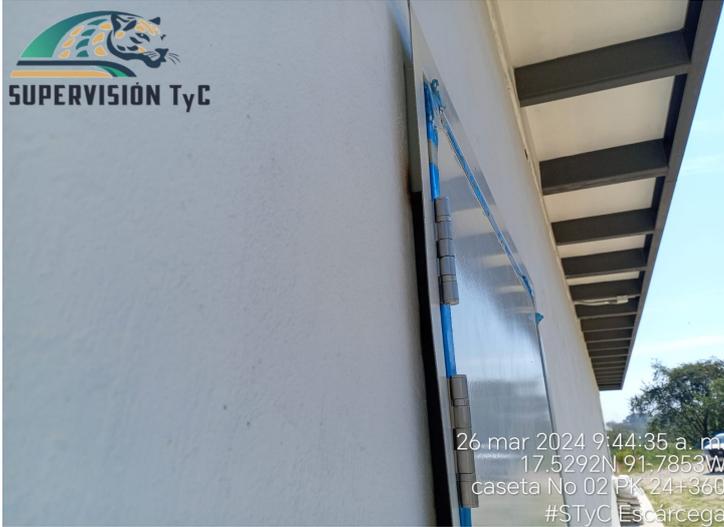
FECHA: 26 marzo 24

Sin atender grietas en muro de panel prefabricado (murotech)

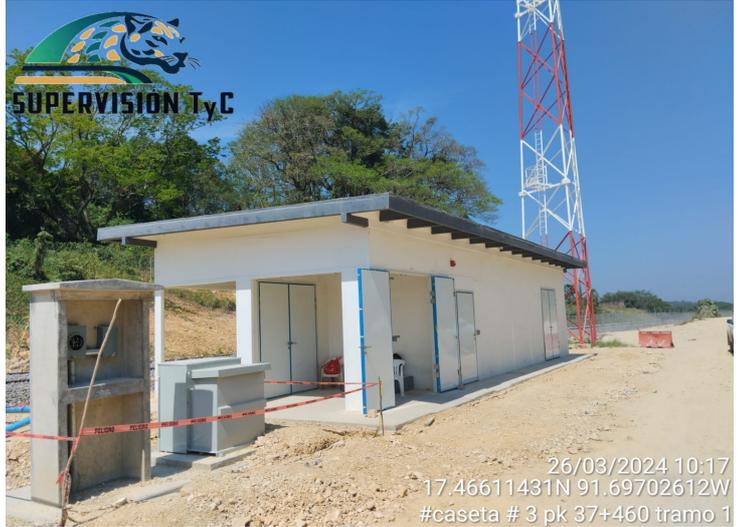
FECHA: 26 marzo 24

Falta corregir intalacion de marcos metalicos de puertas de acceso a sala SIG-COM

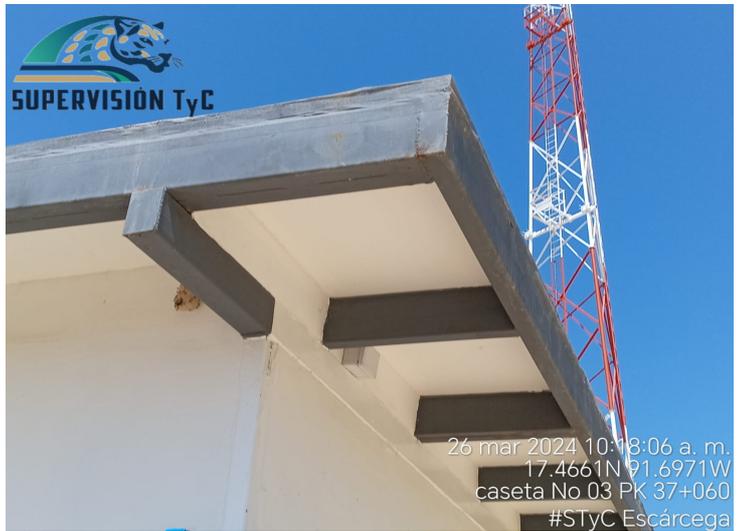
FECHA: 26 marzo 24

Sin atender grietas en muro de panel prefabricado (murotech)

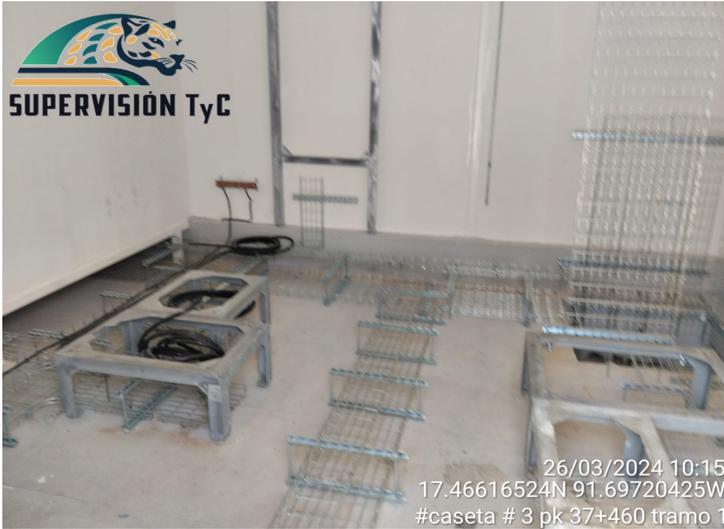
FECHA: 26 marzo 24

Presencia de oxido en estructuras metalicas (Perfil CR),

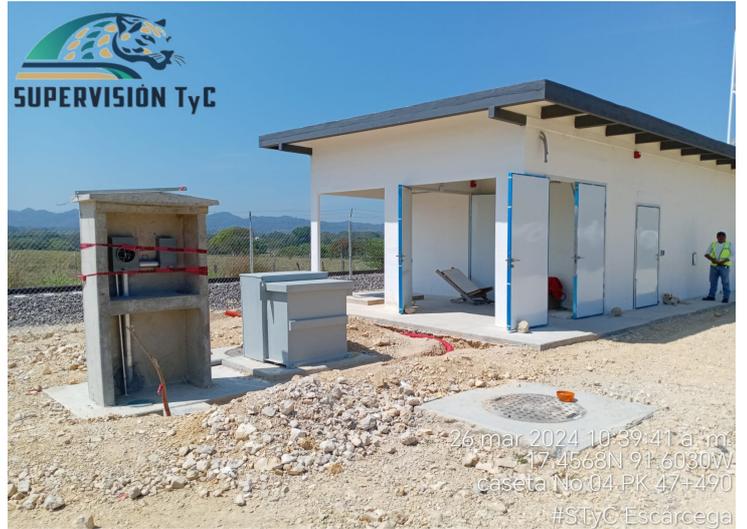
FECHA: 26 marzo 24

Sin avances en sala SIG-COM

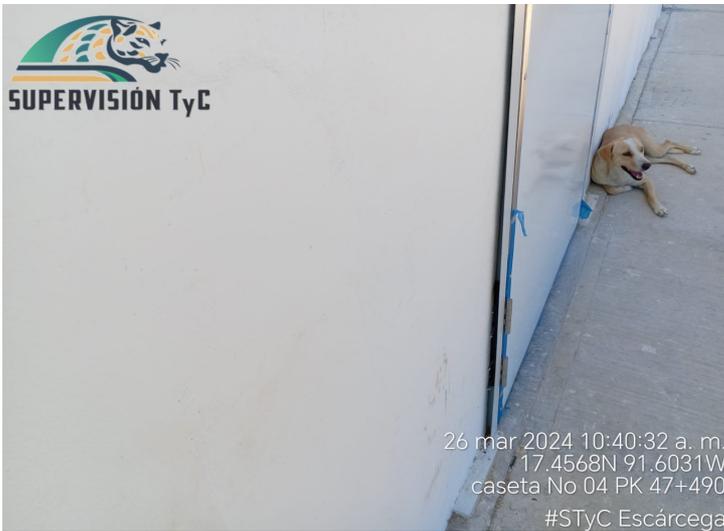
FECHA: 26 marzo 24

Falta suministro e instalación de puertas tipo LOUVER

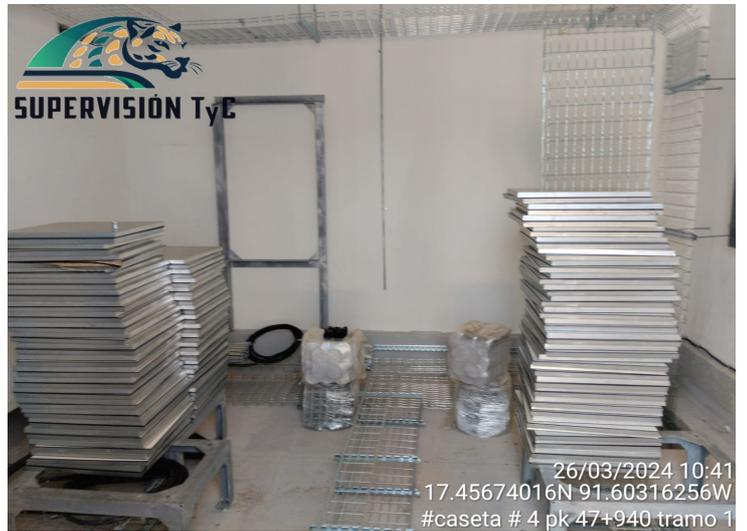
FECHA: 26 marzo 24

Falta corregir instalacion de marco metálico de puertas de acceso en sala SIG-COM

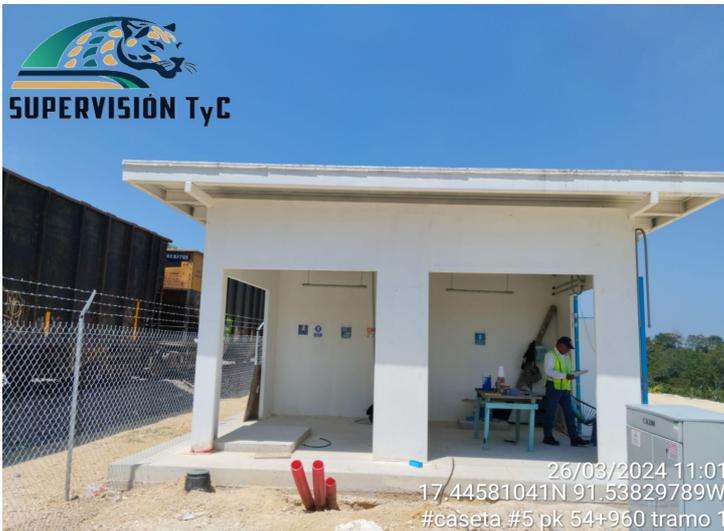
FECHA: 26 marzo 24

Sin atender grietas en muros de panel prefabricado (murotech)

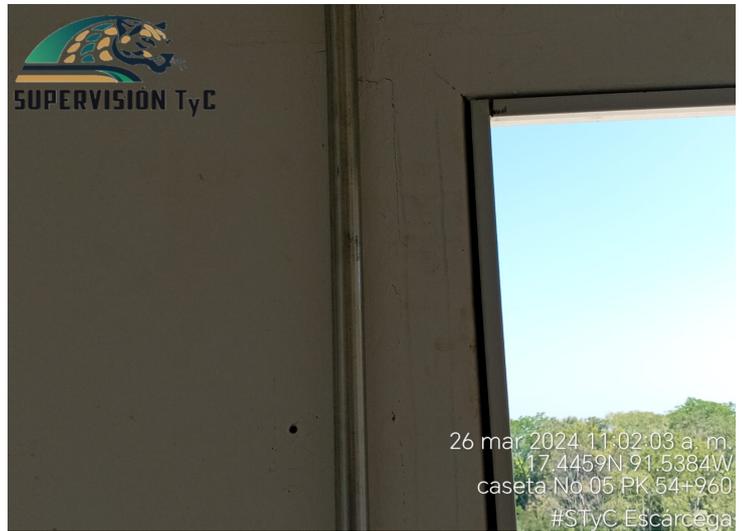
FECHA: 26 marzo 24

Falta suministro e instalación de puertas tipo LOUVER
