REPORTE FOTOGRÁFICO

ACTIVO: TRAMO 01 - TALLERES Y COCHERAS

ESPECIALIDAD: AMBIENTAL

CORTE DEL: 2024-03-22 AL 2024-04-02

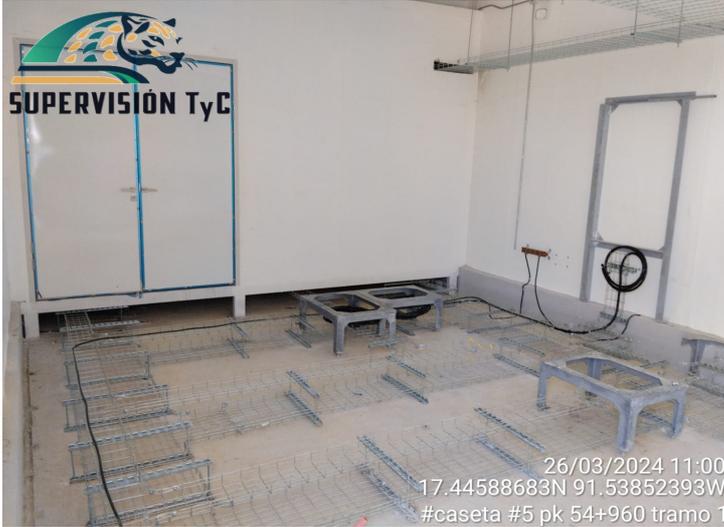
FECHA: 26 marzo 24

Falta corregir instalacion de marcos metálicos de puertas de acceso a sala SIG-COM

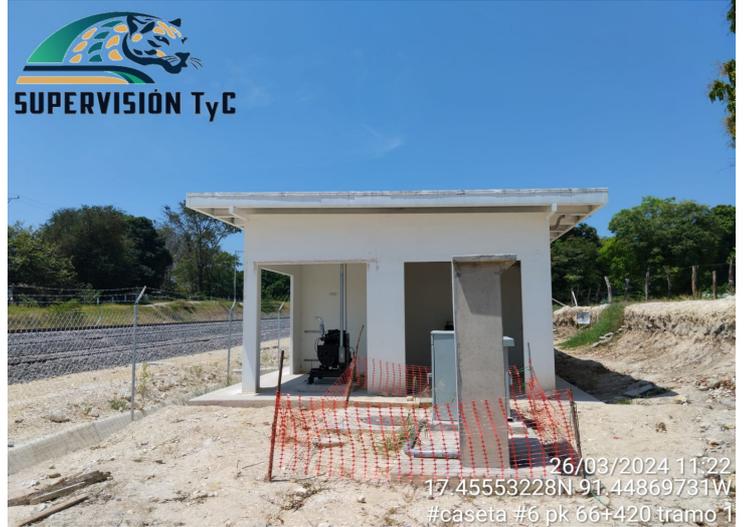
FECHA: 26 marzo 24

Sin avances en sala SIG-COM

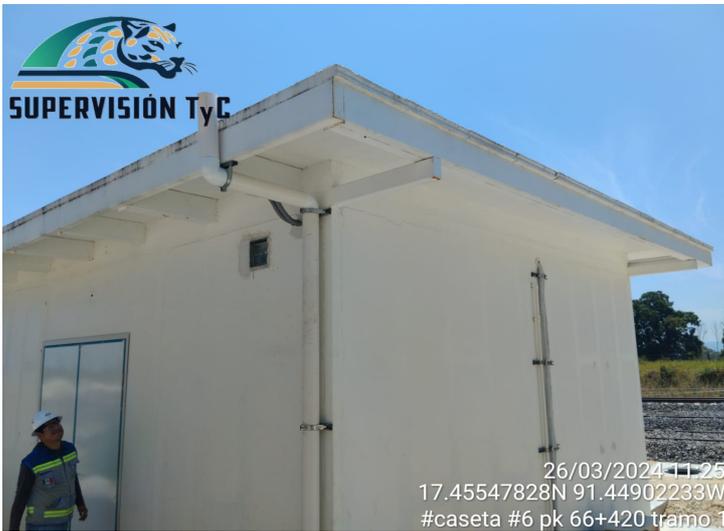
FECHA: 26 marzo 24

Falta el suministro e instalación de puertas tipo LOUVER

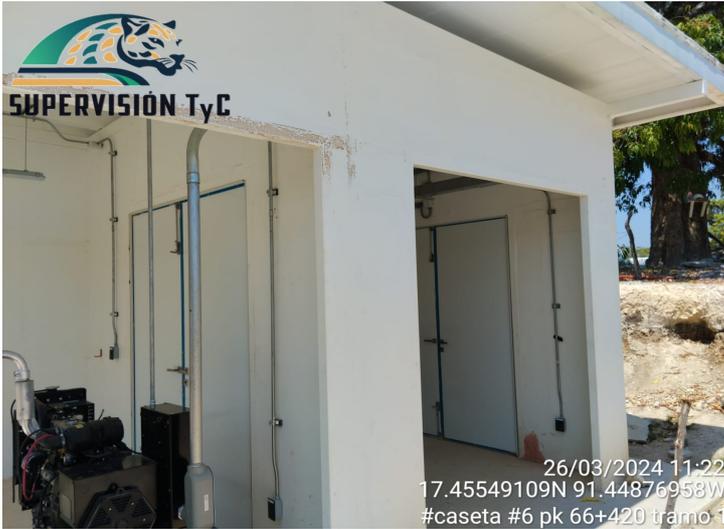
FECHA: 26 marzo 24

Sin atender grietas en muro de panel prefabricado (murotech)

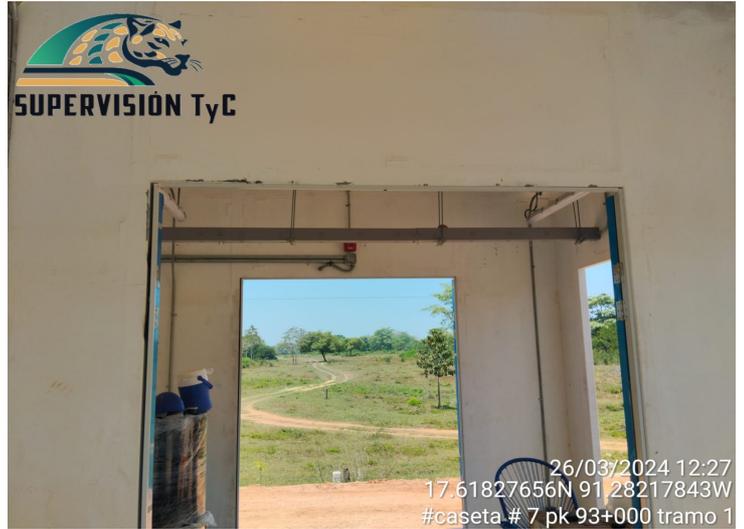
FECHA: 26 marzo 24

Desprendimiento de esmalte alquidalico en elementos metalicos

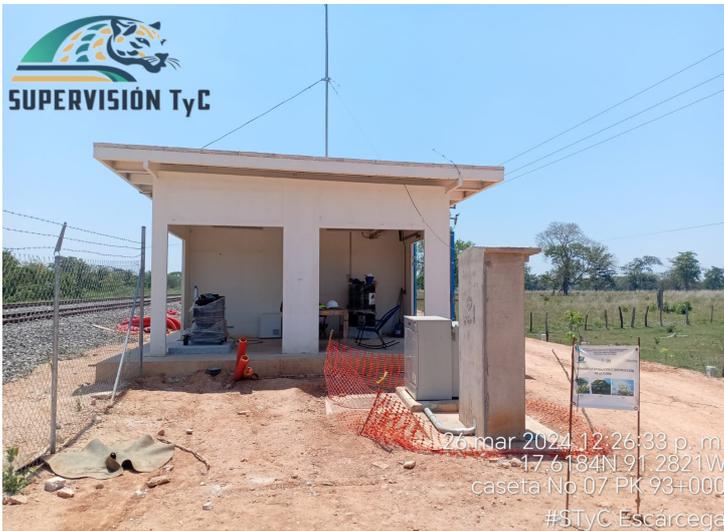
FECHA: 26 marzo 24

Falta corregir la instalacion de marcos metalicos de puertas, así como el sellado de los vanos de puertas

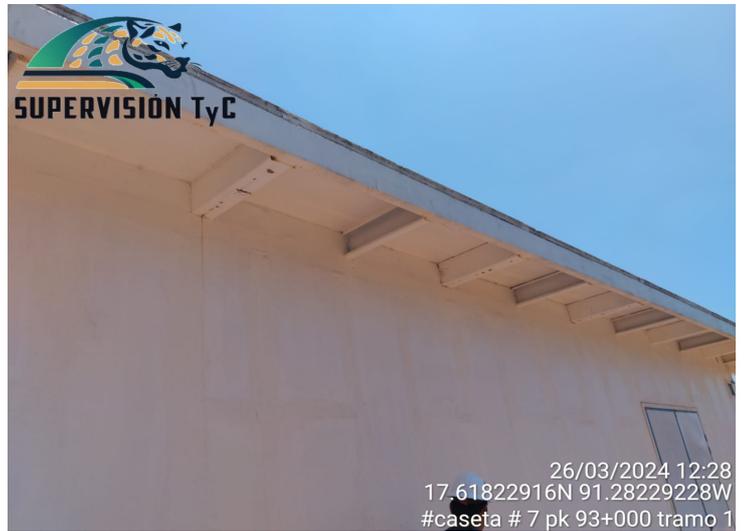
FECHA: 26 marzo 24

Falta el suministro e instalación de puertas tipo LOUVER

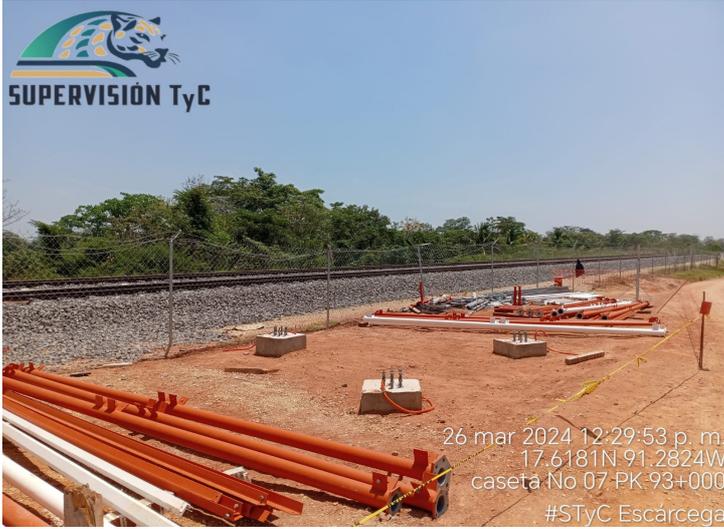
FECHA: 26 marzo 24

Presencia de oxidación en elementos metálicos (Perfil CF)

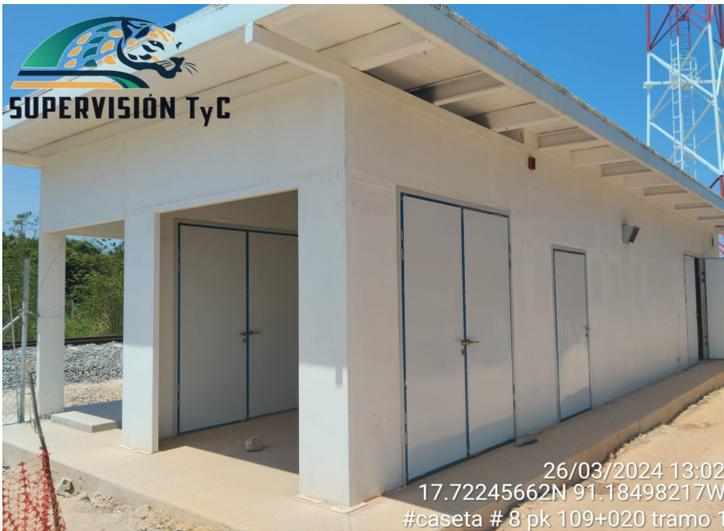
FECHA: 26 marzo 24

Falta corregir instalacion de marcos metalicos de puerta de acceso a sala SIG-COM

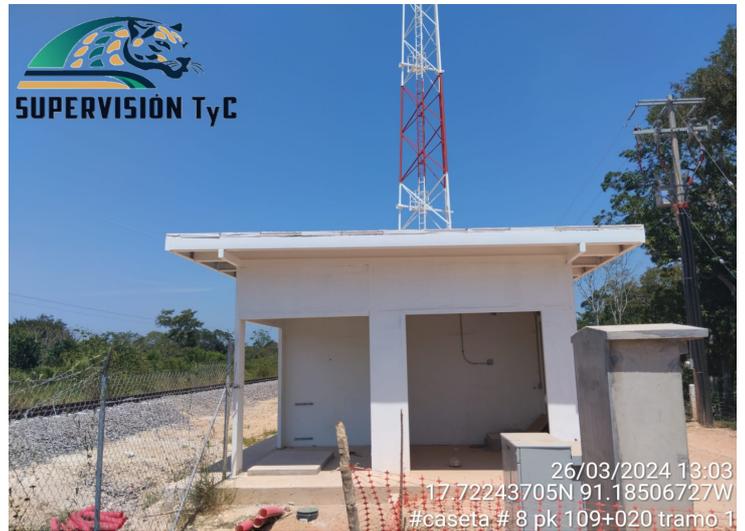
FECHA: 26 marzo 24

Falta suministro e instalación de puertas tipo LOUVER

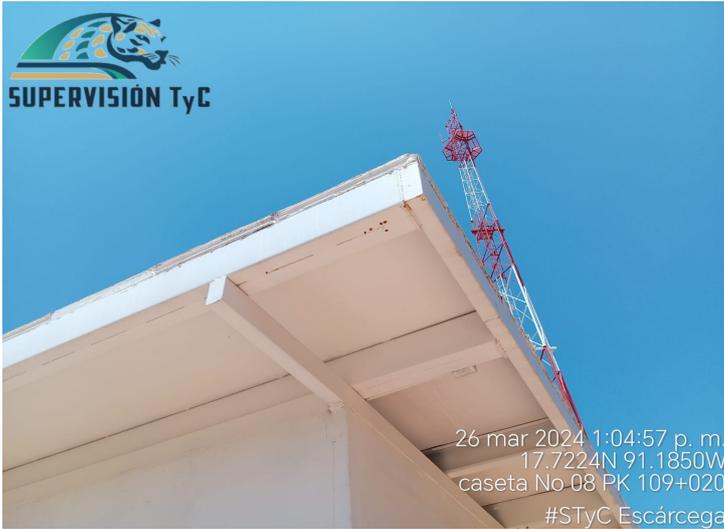
FECHA: 26 marzo 24

Falta corregir aristas de cubierta de módulos prefabricados (murotech)

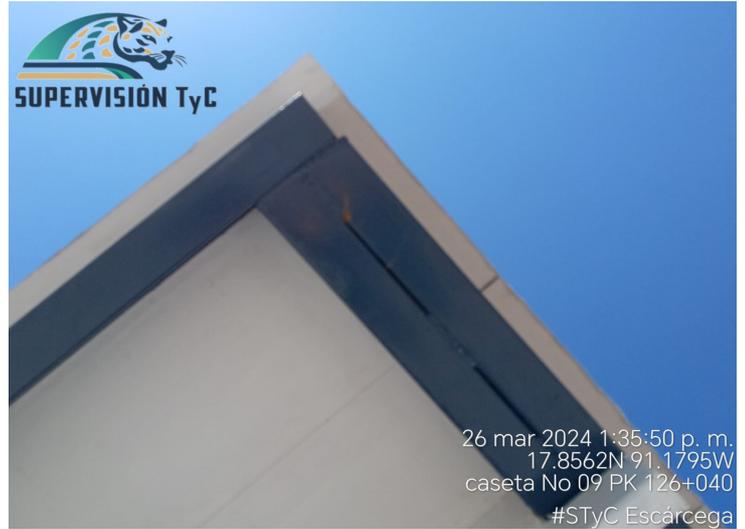
FECHA: 26 marzo 24

Presencia de oxidación en elementos metalicos (Perfil CF)

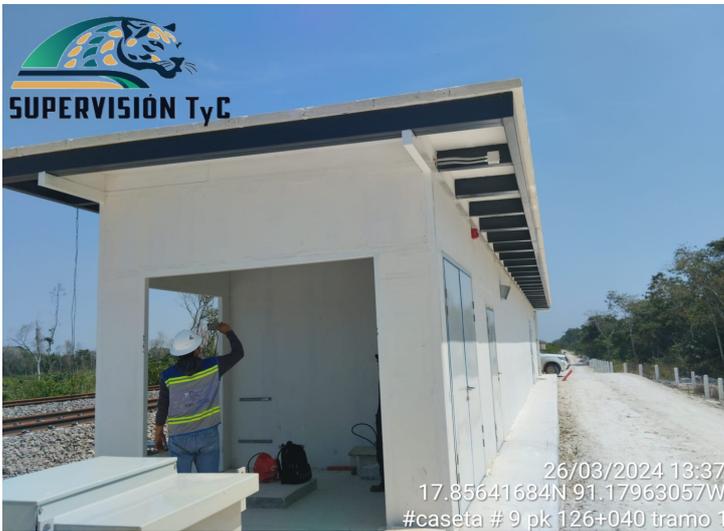
FECHA: 26 marzo 24

Presencia de oxidación en elementos metálicos (Perfil CF)

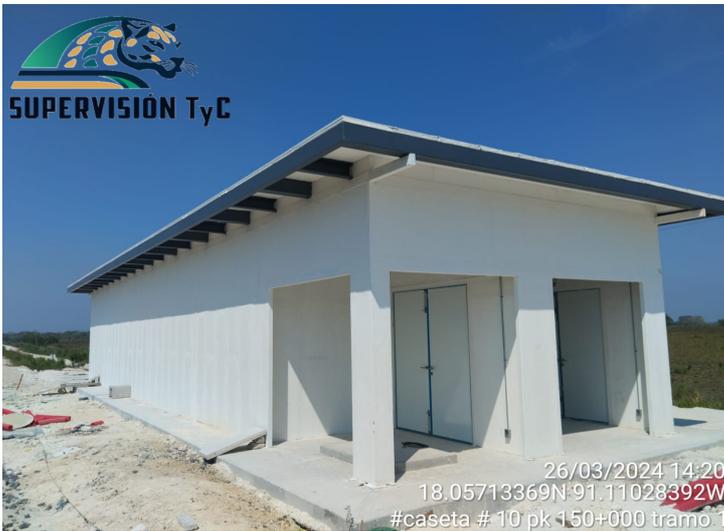
FECHA: 26 marzo 24

Sin atender grietas en muro de paneles prefabricados (murotech)

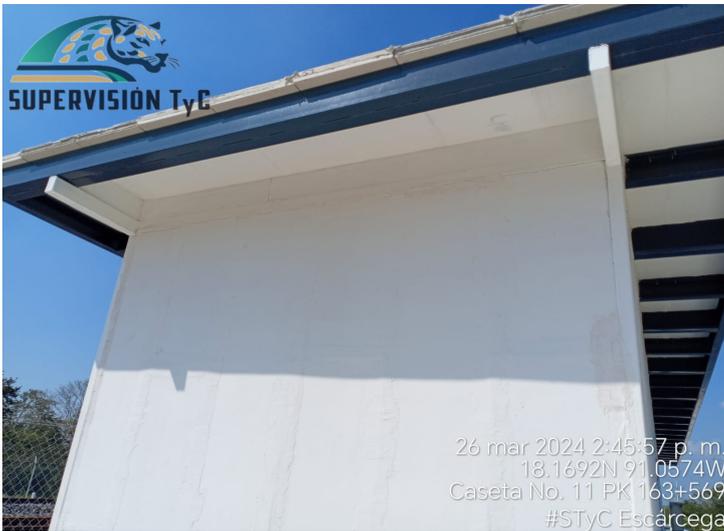
Sin atender el perfilado de aristas de la cubierta de paneles prefabricados

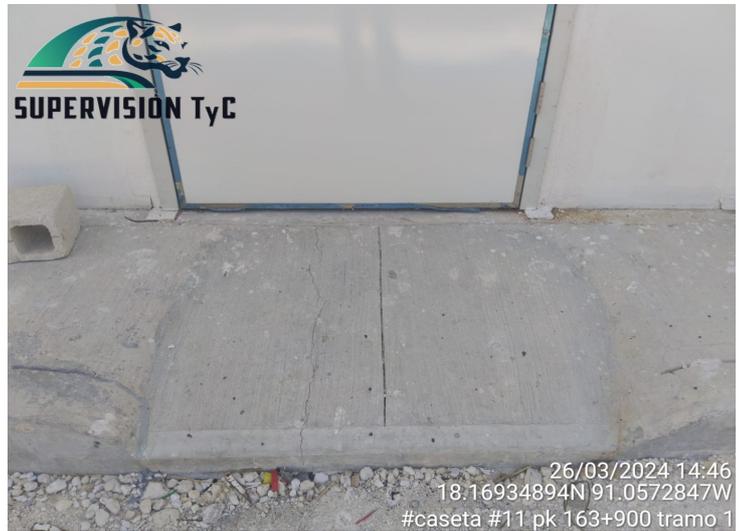
Banqueta de concreto perimetral, presenta fisura transversal

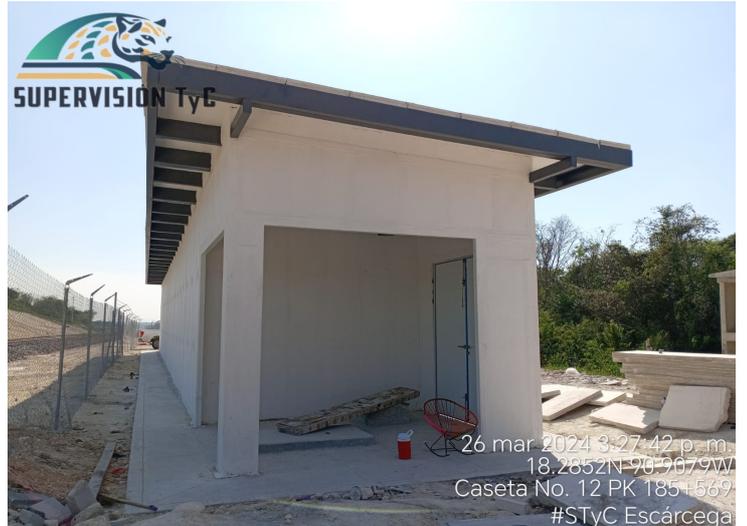
Falata el suministro e instalacion de puertas tipo LOUVER

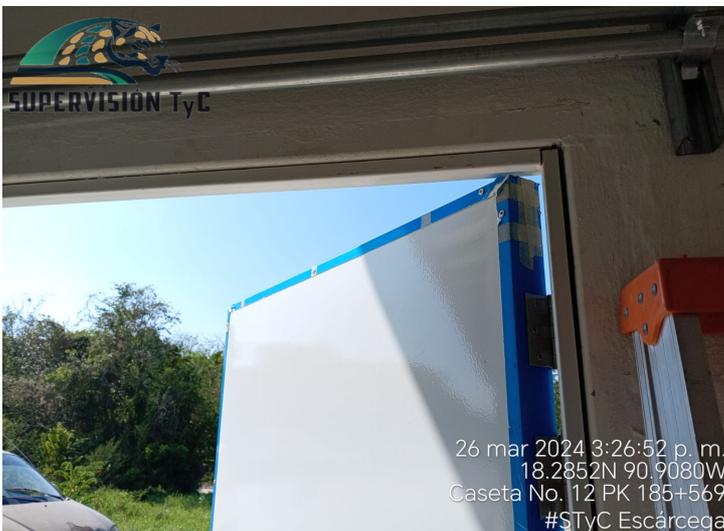
Falta el sellado en vanos de puertas

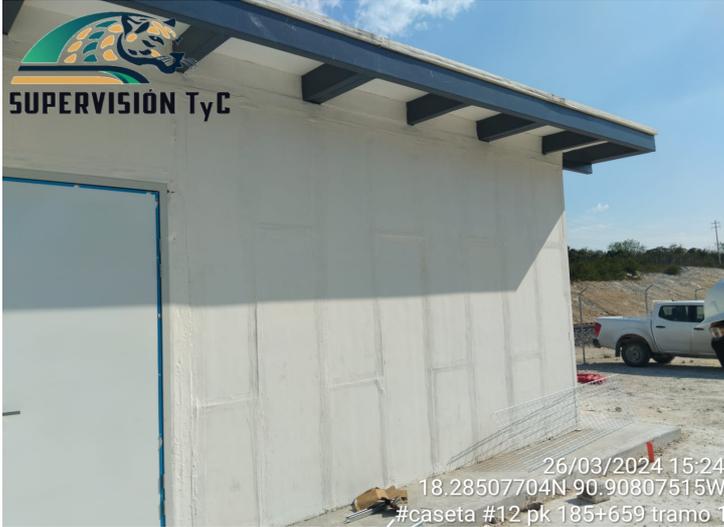
Malos acabados en el sellado de juntas de muro de paneles prefabricados (murotech)

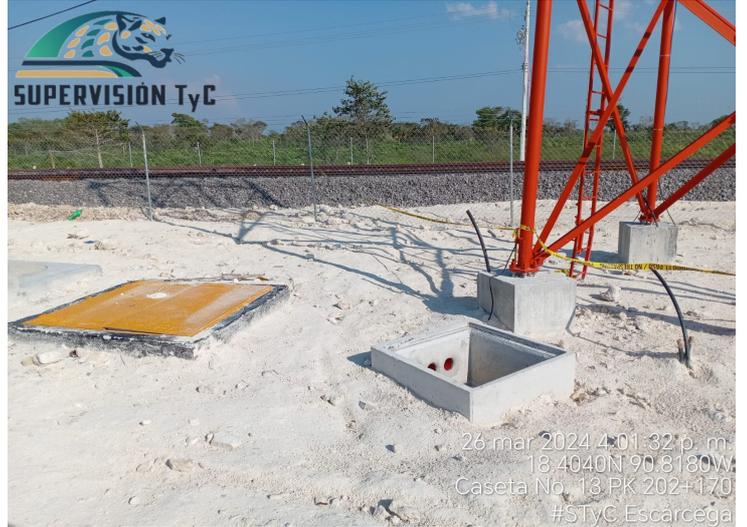
Falta el suministro e instalación de tapas de registros eléctricos

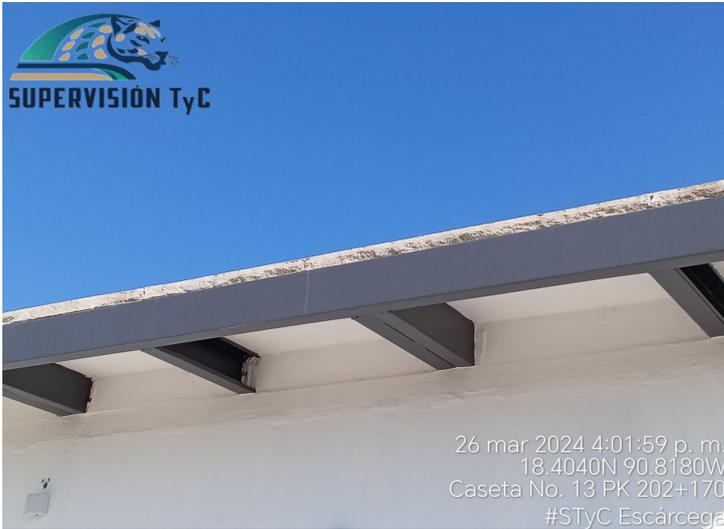
Falta corregir el acabado de aristas de cubierta de paneles modulados (murotech)

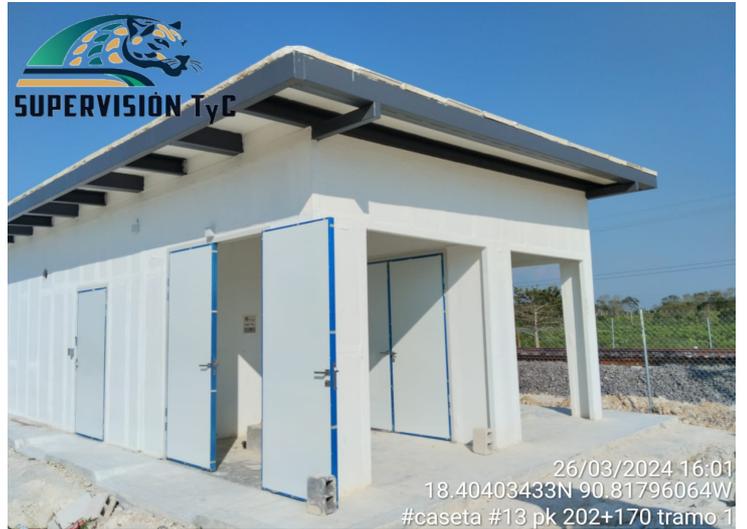
Falta el suministro e instalación de puertas tipo LOUVER

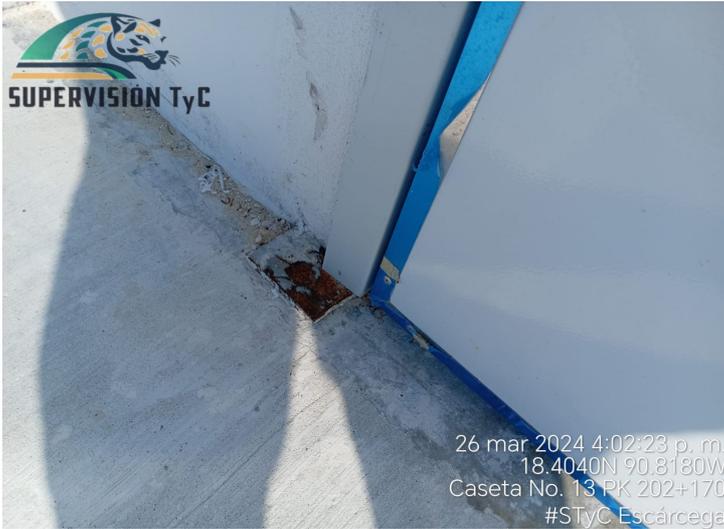
Presencia de oxidación de placas de acero soporte de Perfil OR

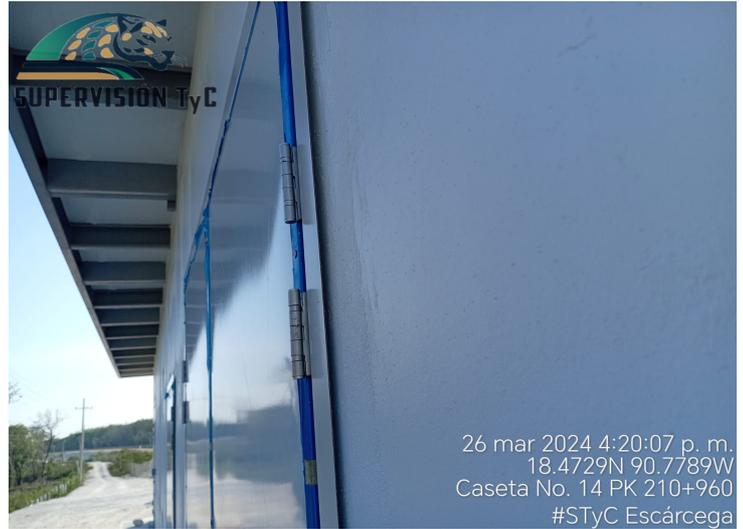
Falta corregir instalación de marco metálico de puertas de acceso

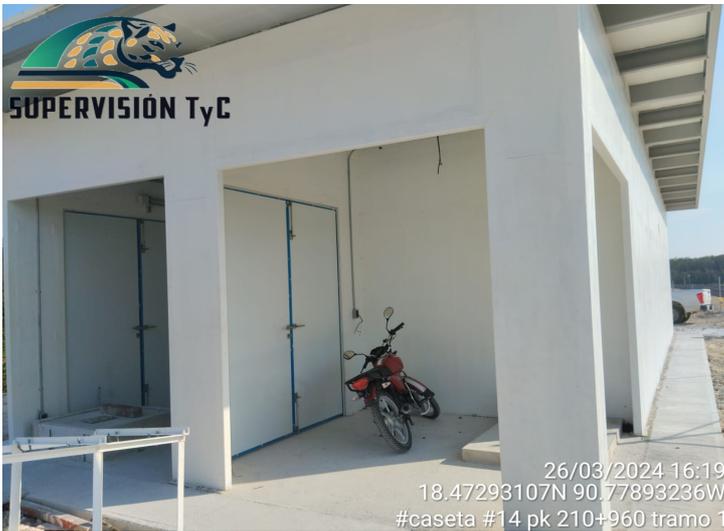
Falta suministro e instalación de puertas tipo LOUVER

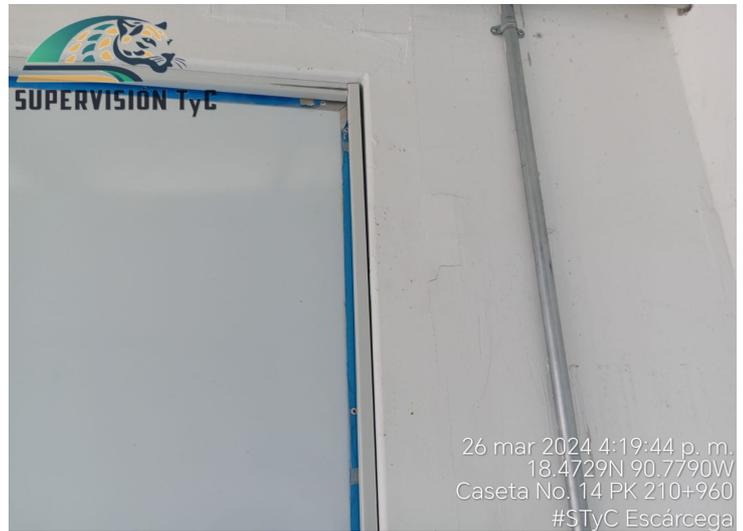
Falta el sellado de vanos de puertas en uniones con marcos metalicos

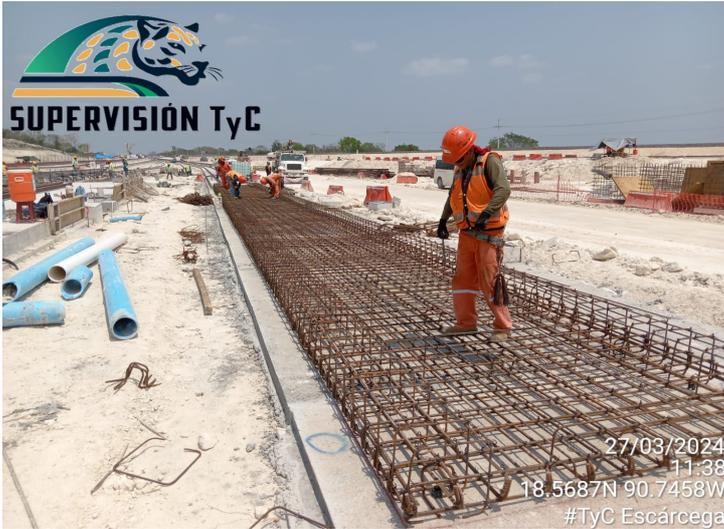
FECHA: 27 marzo 24

Playa de Vías. Vía #20. Inspección al habilitado de acero de refuerzo para losa de vía embebida; se tiene armada doble parrilla (var#5, var#4) y se inicia armado de estribos laterales y varillas longitudinales ambos con acero#3.

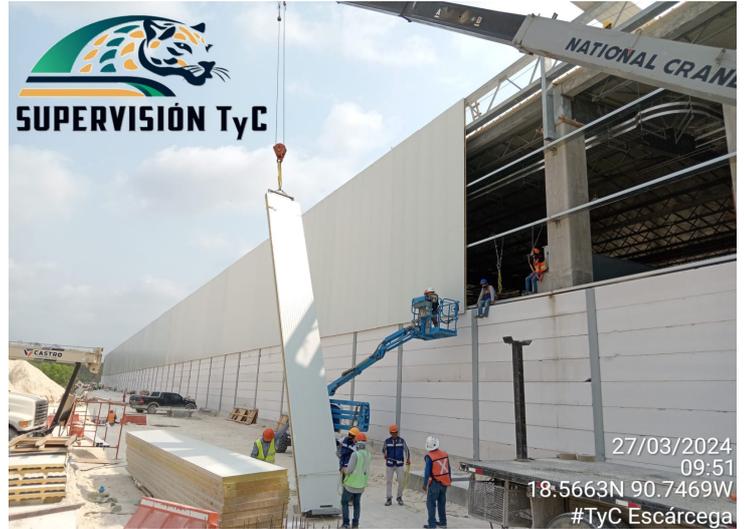
FECHA: 27 marzo 24

Taller Nave Principal. Se supervisa continuidad en trabajos de montaje e instalación de Panel Metálico de 4" tipo sandwich fijado sobre larguero LG-1 para faldón de taller, se tiene instalado este panel de eje T_3 a T_18 sobre eje T_D.

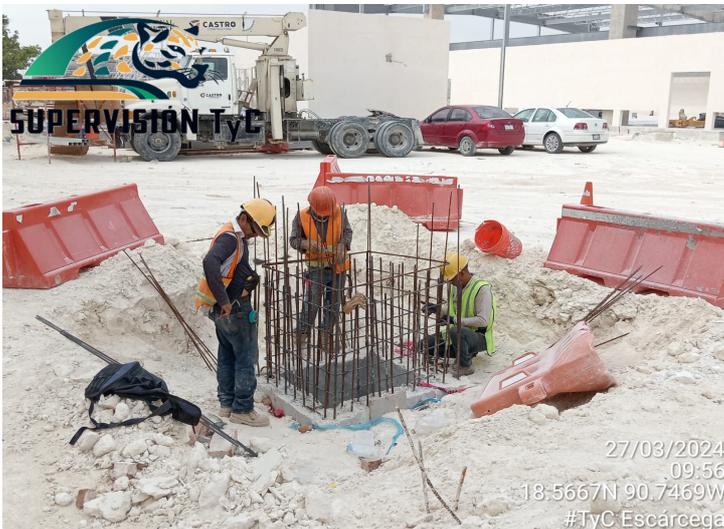
FECHA: 27 marzo 24

Taller Nave Principal. Se inspecciona habilitado y armado del acero de refuerzo de registros de drenaje pluvial; se utiliza var#3@15 en ambas direcciones, ubicado en área destinada a Estacionamiento entre nave principal y almacén general.

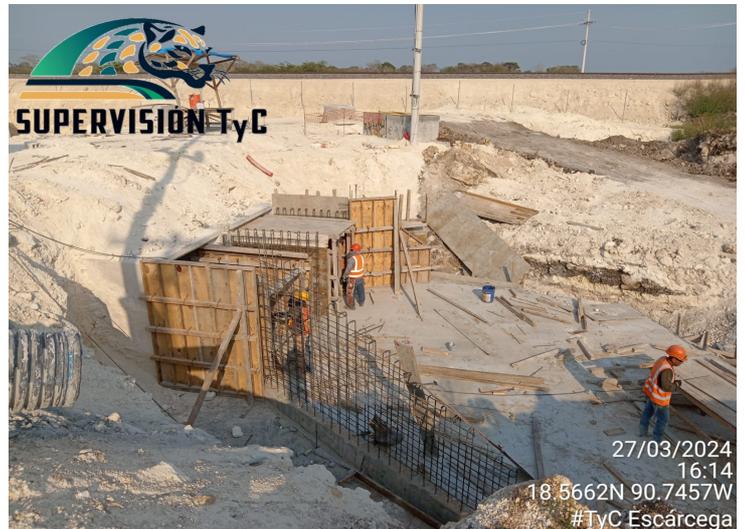
FECHA: 27 marzo 24

Obra de Drenaje Transversal (ODT). Se continúan actividades de encofrado con cimbra tradicional de madera los aleros laterales de salida y la parte de tubocretos que falta por colar, se utiliza varilla #4 para el armado.

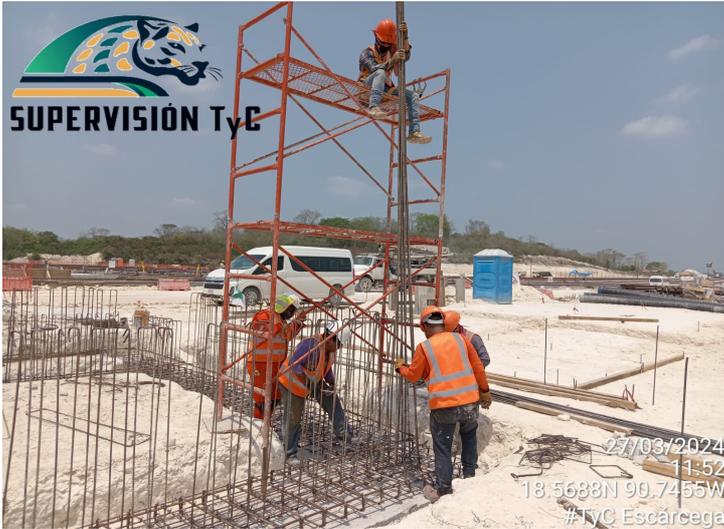
FECHA: 27 marzo 24

Almacén de Combustible. Depósito Adblue. Se inspecciona habilitado de columna C-1 (8 var#5 y E#3@20) ubicada en intersección de ejes D2 y 3d; cumple con diámetros de acero, pendiente distribución de estribos.

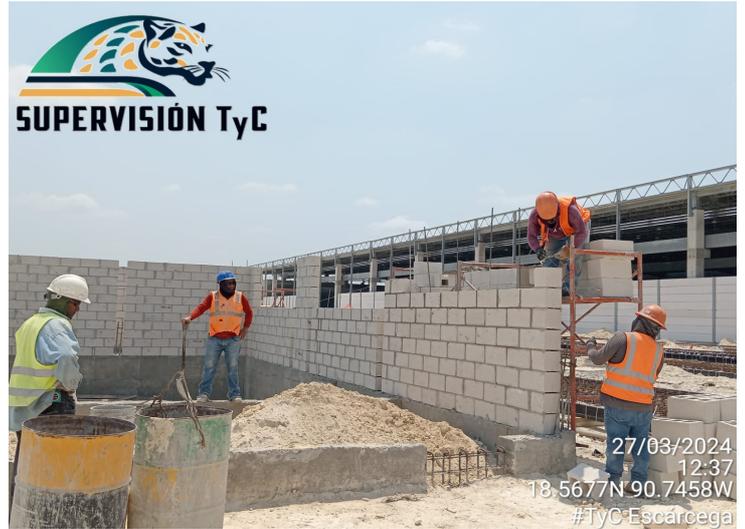
FECHA: 27 marzo 24

Sala Técnica de Reparación. Continúan trabajos de albañilería; se supervisa el avance de colocación de block hueco 20x20x40 reforzado con escalerilla @2hiladas y castillos ahogados @60cm de muro ubicado sobre eje X_B.

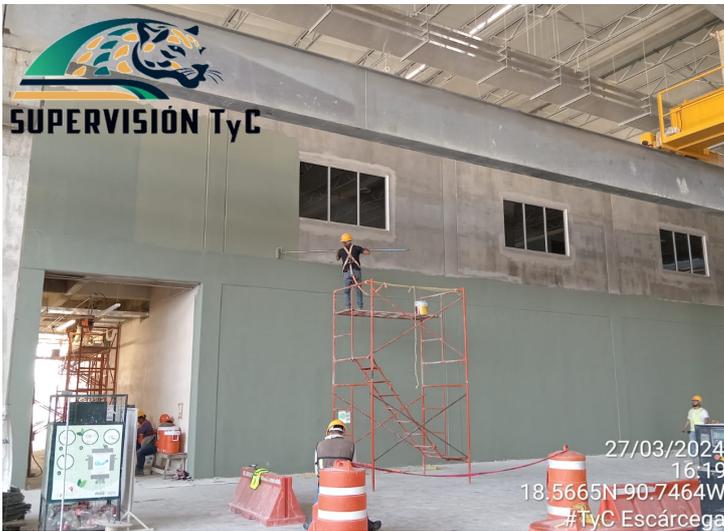
FECHA: 27 marzo 24

Taller Nave Principal. Mezzanine. Se continúa con la etapa de acabados; aplicación de primera capa de pintura vinílica "Gris Cemento" marca Comex sobre pared exterior de Pasillo de Circulación de mezzanine.

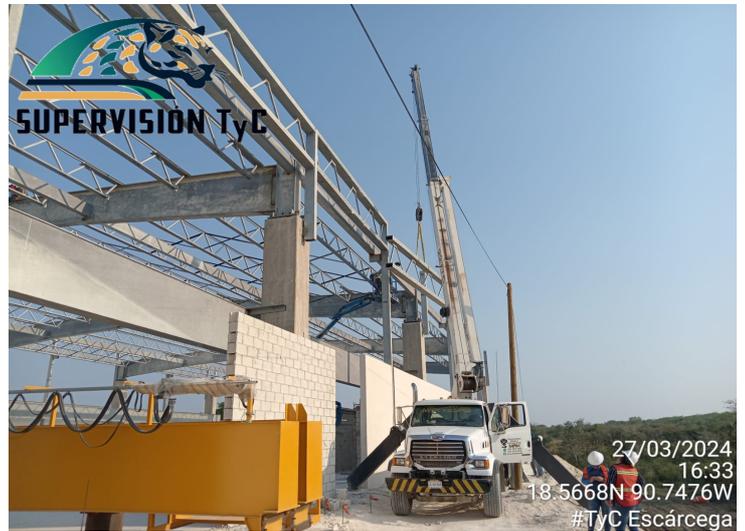
FECHA: 27 marzo 24

Almacén General. Supervisión en continuidad de trabajos de montaje e instalación de armadura tipo ARF-1 en cubierta de almacén sobre eje G_B, hasta el momento se han colocado 4 de 8 armaduras sobre este eje.

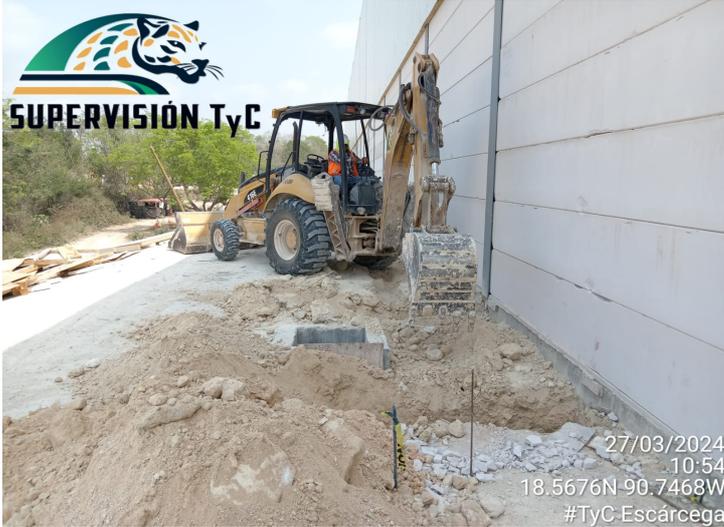
FECHA: 27 marzo 24

Taller Nave Principal. Se realizan actividades de excavación para realizar la reparación de puesta a tierra física ocasionada cuando fueron sembrados los registros, ubicado sobre eje T_D.

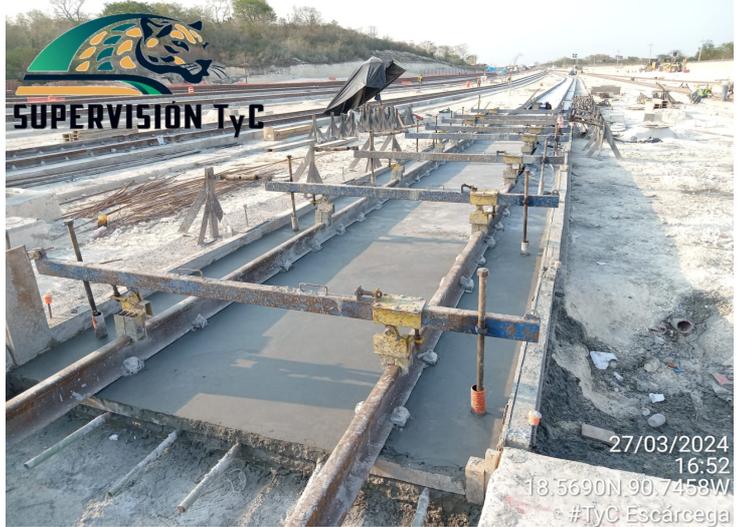
FECHA: 27 marzo 24

Playa de Vías. Vía #19. Suministro y vaciado de concreto premezclado para losa de vía en placa, resistencia de concreto $f_c = 250 \text{ kg/cm}^2$. Inicio en Pk 0+452.28 a Pk 0+467.49.

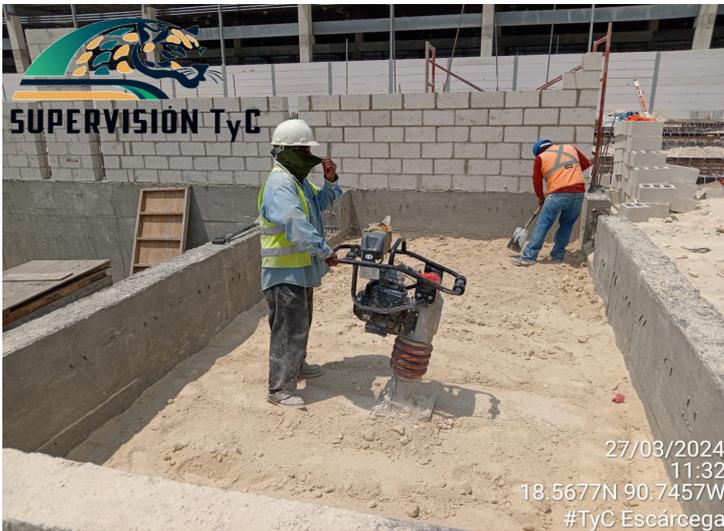
FECHA: 27 marzo 24

Sala Técnica de Reparación. Se realiza suministro de material producto de excavación para relleno y compactación por capas con herramienta menor (bailarina). Quedaría pendiente prueba de compactación para vaciado de plantilla.

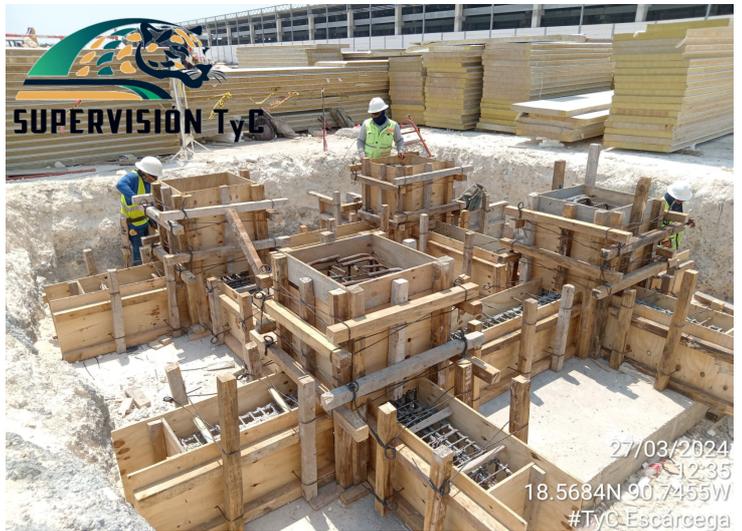
FECHA: 27 marzo 24

Dispensador de Arena. Continúan las actividades de encofrado con cimbra tradicional de contrataves CT-1 y de dados DA-1, queda pendiente apuntalamiento de cimbra.

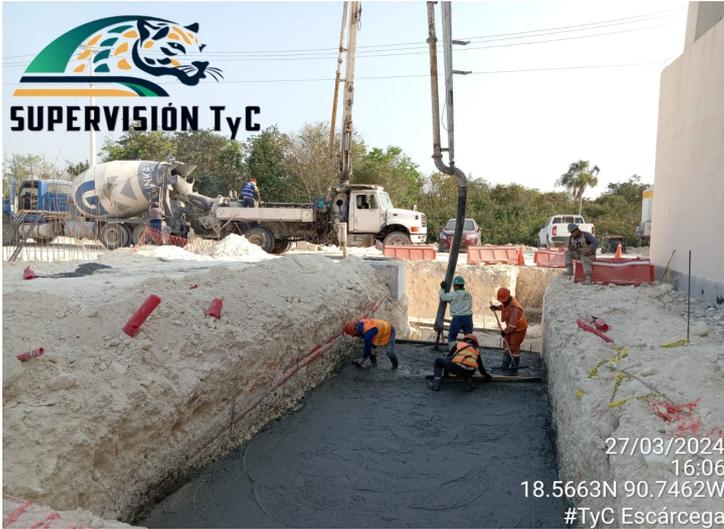
FECHA: 27 marzo 24

Playa de Vías. Vía #17. Suministro y vaciado de plantilla de concreto simple para topera de vía, resistencia de concreto $f_c=100$ Kg/cm² y un espesor de 10 cm. Pk 0+645.11

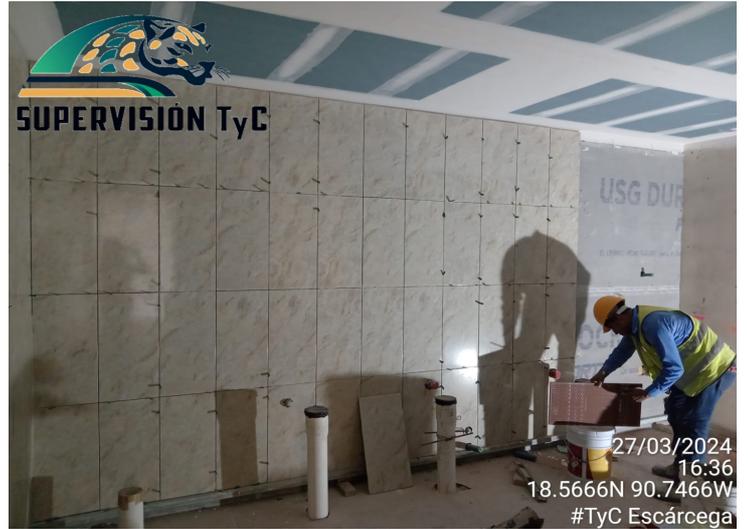
FECHA: 27 marzo 24

Taller Nave Principal. Mezzanine. Continúan trabajos de colocación de lozeta ceramica de 30x60 cm sobre muros interiores de Baños de Oficinas asentada con pegazulejo marca B3.

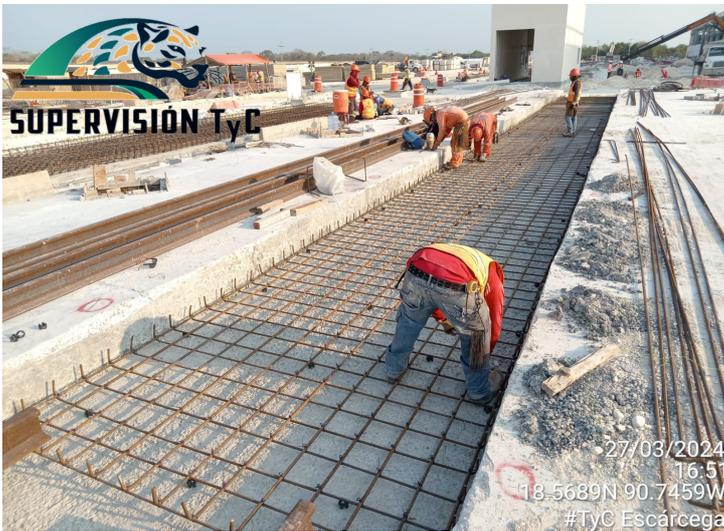
FECHA: 27 marzo 24

Cabina de Pintura. Se realizan trabajos de habilitado y armado de acero de refuerzo para parrilla de lecho inferior (var#4@ transversal, var#5@20 longitudinal) para vía embebida al interior de la cabina, sin detalles hasta el momento.

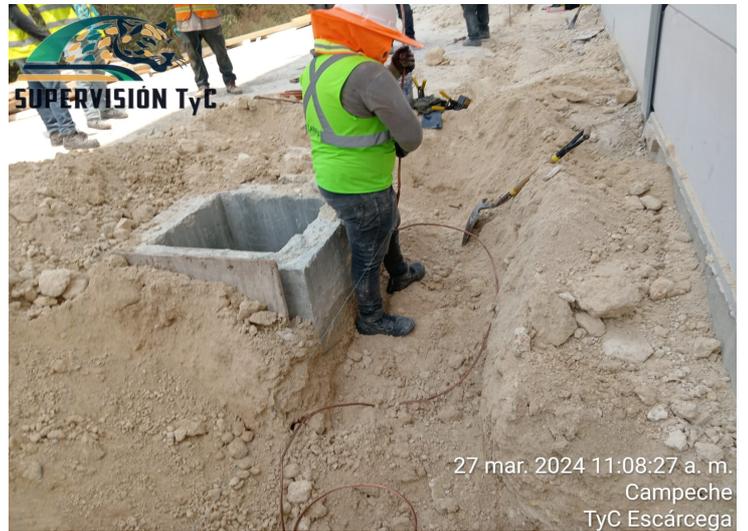
FECHA: 27 marzo 24

Taller y nave principal se trabaja en la reparación de tierra fisica cable desnudo 2/0 sobre el eje T_D y T_13

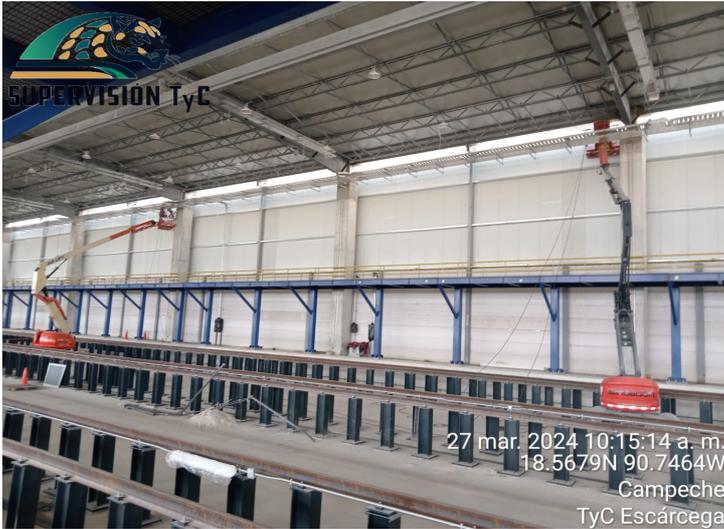
FECHA: 27 marzo 24

Taller y nave principal se trabaja en reparaciones de Nodos en columna T_11 Y T_13 dichas reparaciones ya se encuentran observadas.

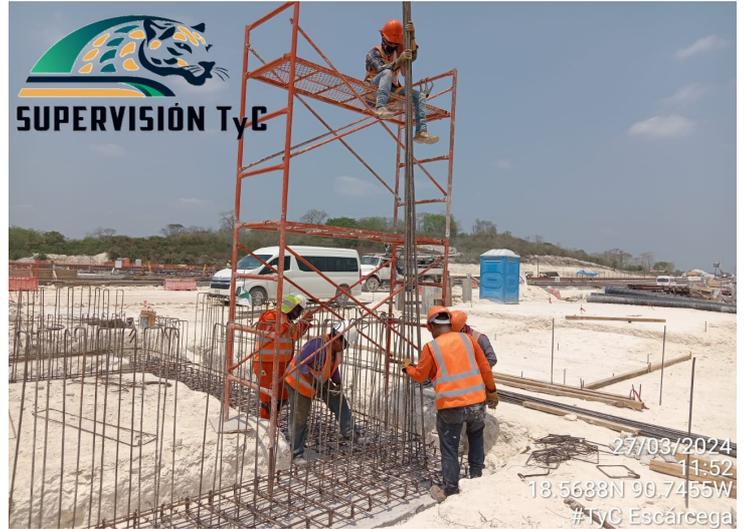
FECHA: 27 marzo 24

Almacén de Combustible. Depósito Adblue. Se Supervisa armado de columna C-1 (8 var#5 y E#3@20) ubicada en intersección de ejes D2 y 3d;

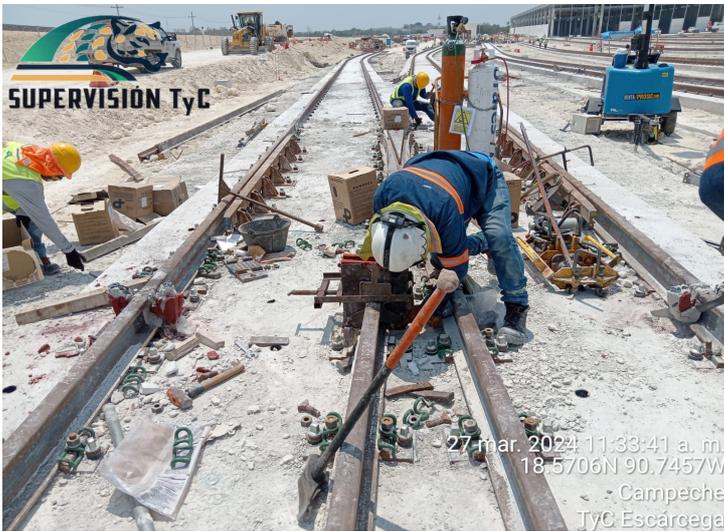
FECHA: 27 marzo 24

se realiza soldadura aluminotérmica en DS9 vía de pruebas.

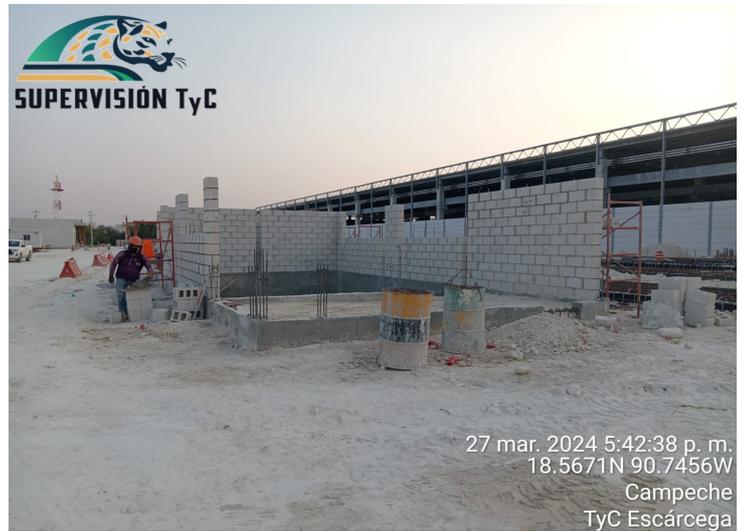
FECHA: 27 marzo 24

Sala Técnica de Reparación. Se continúan con los trabajos de colocación de block hueco 20x20x40 reforzado con escalerilla @2hiladas y castillos ahogados @60cm de muro ubicado sobre eje X_B.

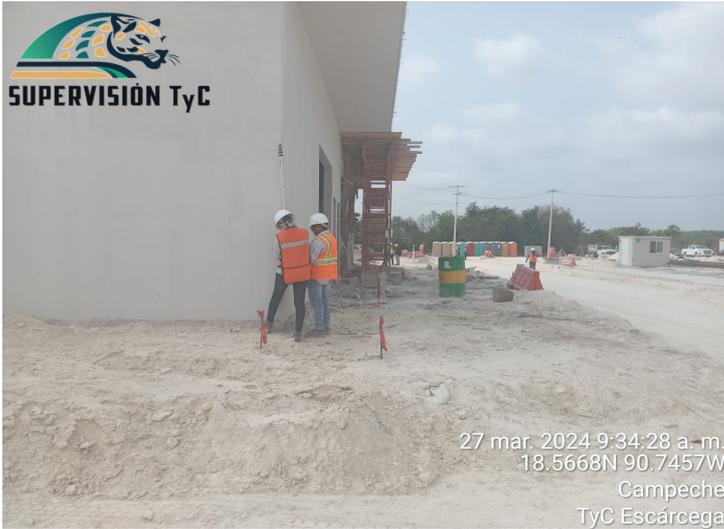
FECHA: 27 marzo 24

Almacén de Residuos. Sin actividades, no hay fuerza de trabajo. Resanado de paredes exteriores de muros de concreto al 100%, pendiente retirado de cimbra de losa de azotea de cuarto de residuos peligrosos.

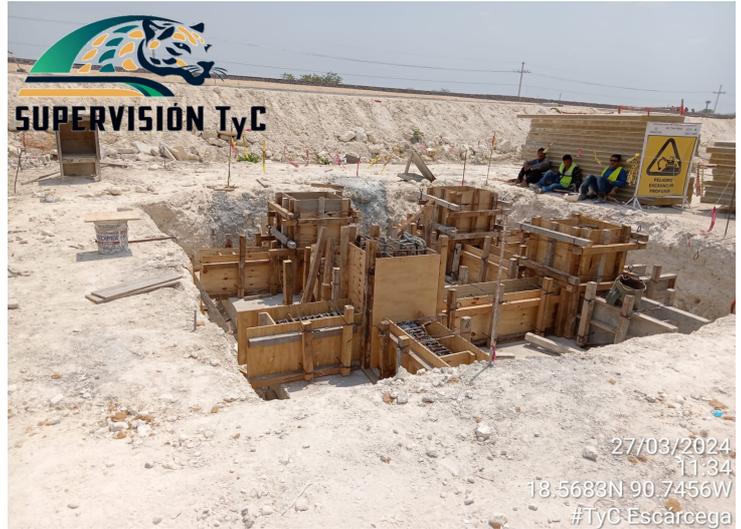
FECHA: 27 marzo 24

Dispensador de Arena. Continua habilitado de cimbra tradicional para dados tipo DA-1 y contratraves CT-1. Se tienen encofrado dados y contratraves ubicados sobre eje SD_1.

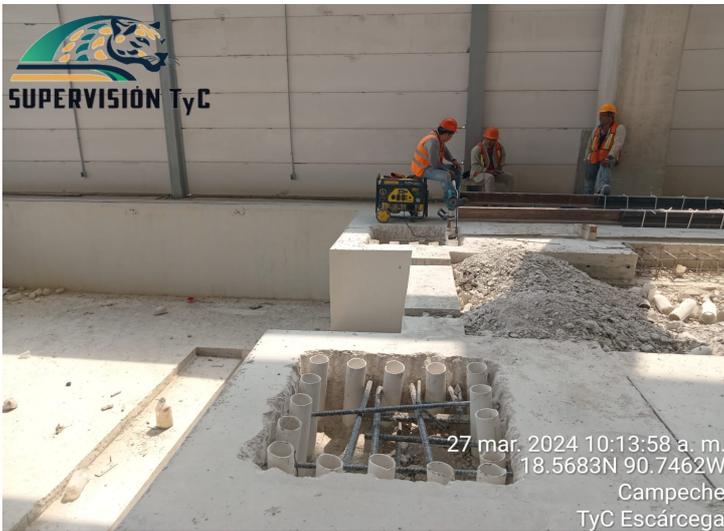
FECHA: 27 marzo 24

Mesa baja bogies. Se trabaja en la demolición de dados por cambio de proyecto.

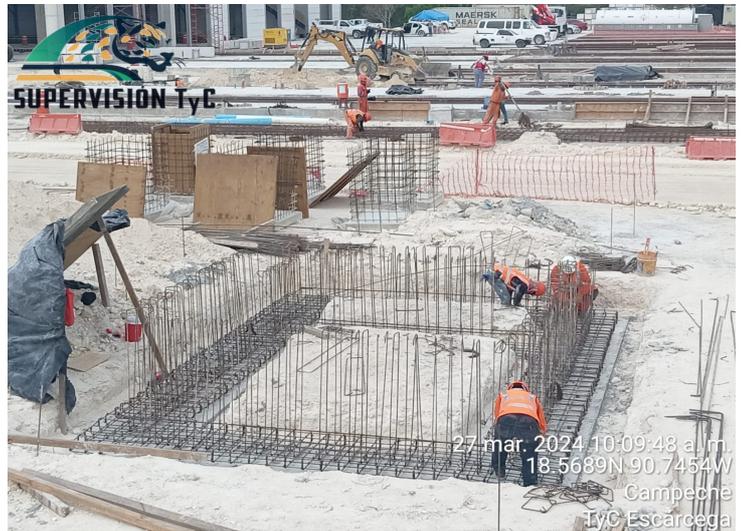
FECHA: 27 marzo 24

Almacén de Combustible. Def Se Continua con el armado de acero de refuerzo para zapatas tipo Z-1 y Z-4, se utiliza var#3 para acero transversal (vertical) de muros.

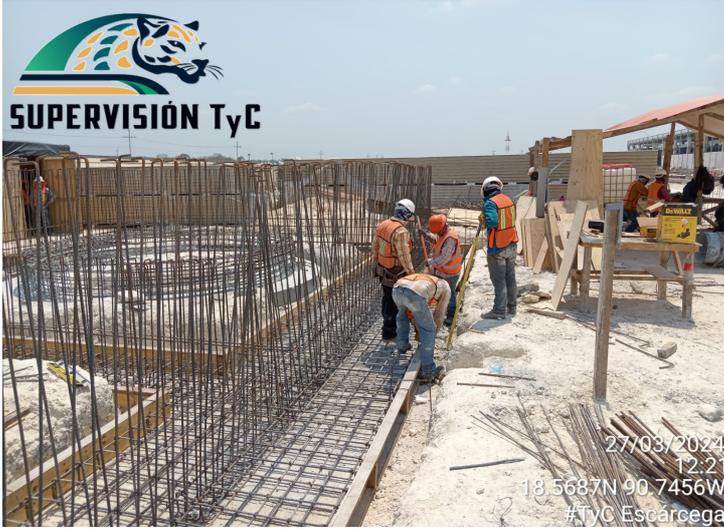
FECHA: 27 marzo 24

Almacén de Combustible. Continua habilitado y armado de acero longitudinal (horizontal) para diques de concreto; varilla #4@20. Se cumple con distribución y traslapes.

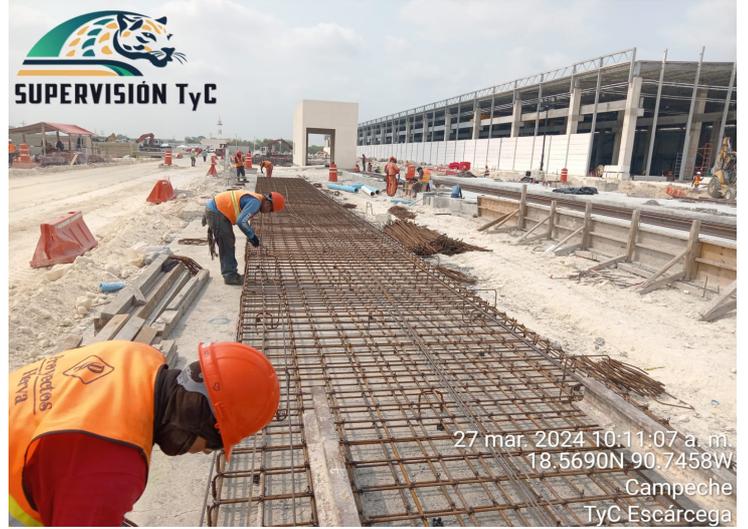
FECHA: 27 marzo 24

Playa de Vías. Vía #20. se continua con el armado de acero de refuerzo de losa de vía embebida; estribos de #3 y var #3

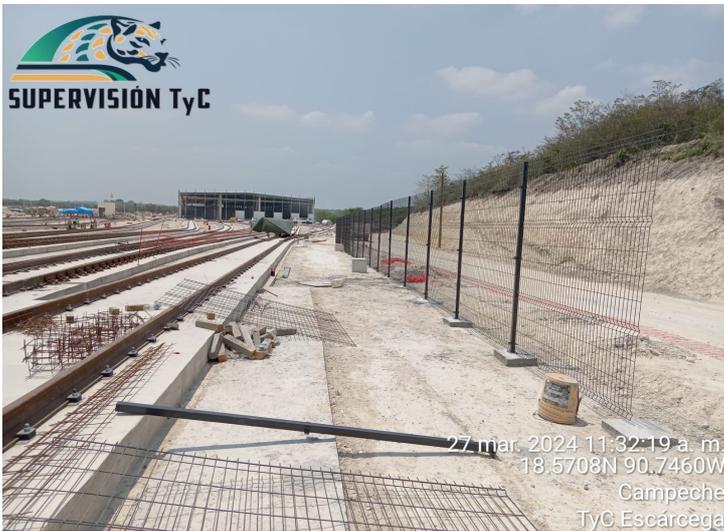
FECHA: 27 marzo 24

Playa de Vías. Vía #21. Se continua con los trabajos de colocacion de mayacero de 2.5x2.5 mts. Sujeto a poste metalico paralelo a via No. 10 entre el DS15 y DS13 aproximadamente

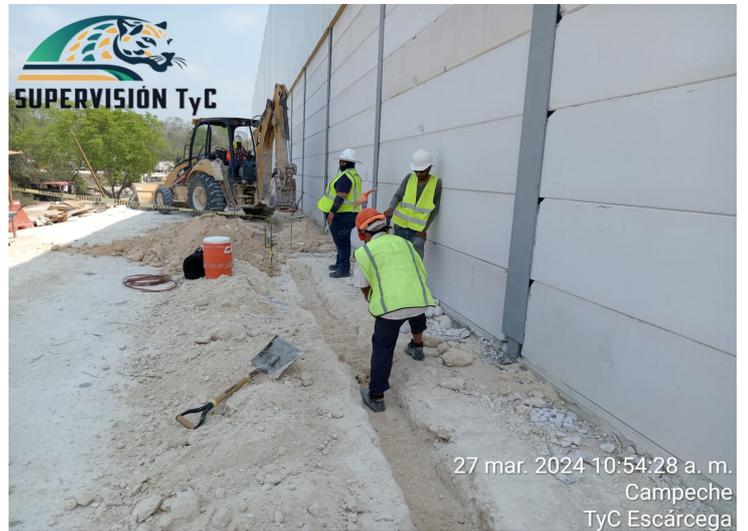
FECHA: 27 marzo 24

Taller Nave Principal. Continuan trabajos preliminares para banquetta perimetral de taller, trazado de niveles y conformación de terreno ubicada sobre eje T_D entre ejes T_9 a T_10.
