REPORTE FOTOGRÁFICO

ACTIVO: TRAMO 01 - TALLERES Y COCHERAS

ESPECIALIDAD: AMBIENTAL

CORTE DEL: 2024-03-22 AL 2024-04-02

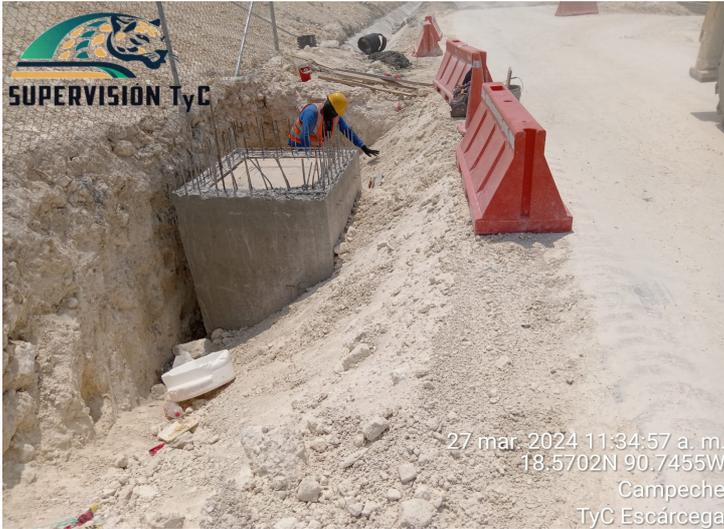
FECHA: 27 marzo 24

Via de Pruebas. Se continua con el cimbrado de la tapa del registro pluvial ubicado en el Pk 0+190 aprox.

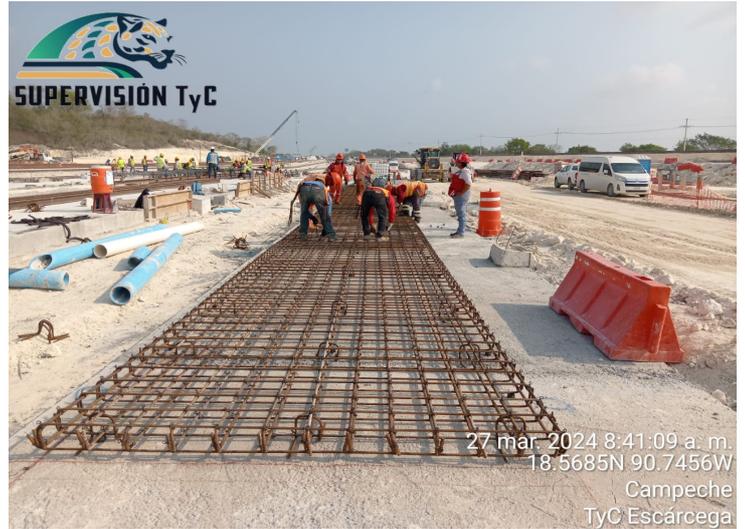
FECHA: 27 marzo 24

Playa de vías En vía No 20. Se supervisa trabajos en el armado de acero de losa de vía en placa con bastones del #4 y varilla longitudinal del No#5 @ 20 cm, ambos sentidos y Parilla lecho inferior y lecho superior. Del PK 0+191 al PK 0+220 aprox.

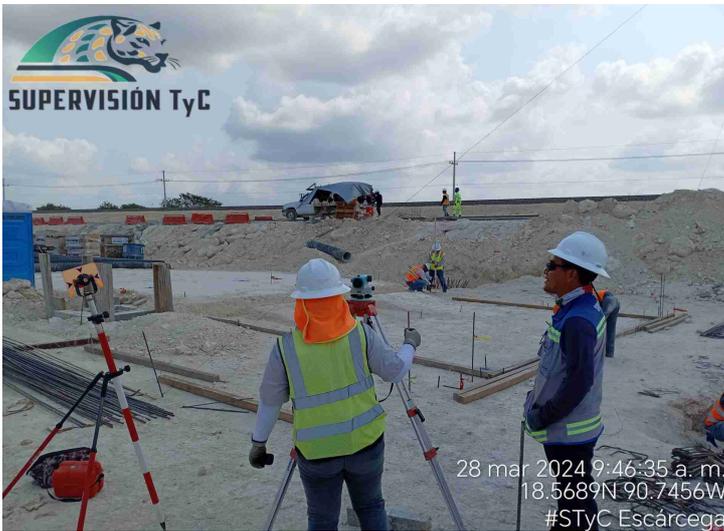
FECHA: 28 marzo 24

Brigada de topografía de STyC y CMR, corroboran puntos geodésicos en cuarto de control de motores

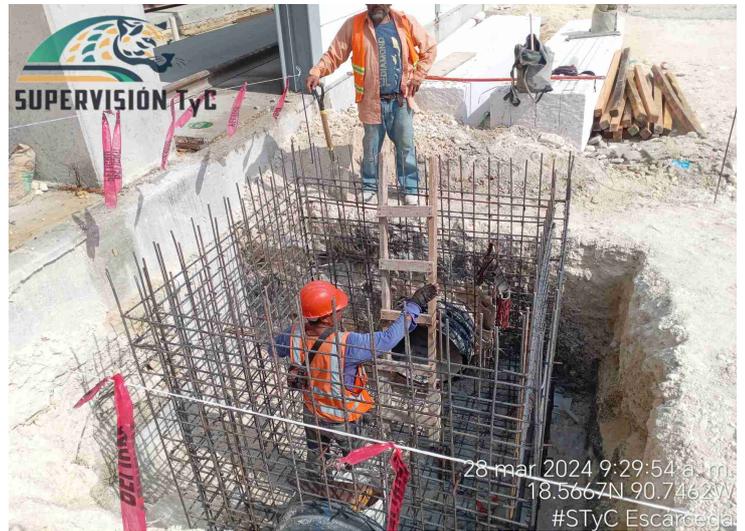
FECHA: 28 marzo 24

Taller y Nave Principal. se continua con el habilitado y colocación de acero de refuerzo para registros pluviales externos

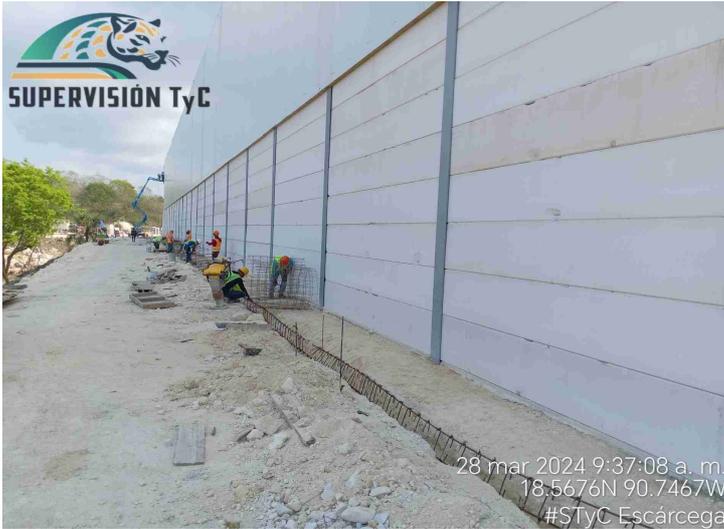
FECHA: 28 marzo 24

Taller y Nave Principal. Se continua con el suministro de malla electrosoldada y cimbrado para construcción de banquetas y guarniciones de concretos, sobre eje TD

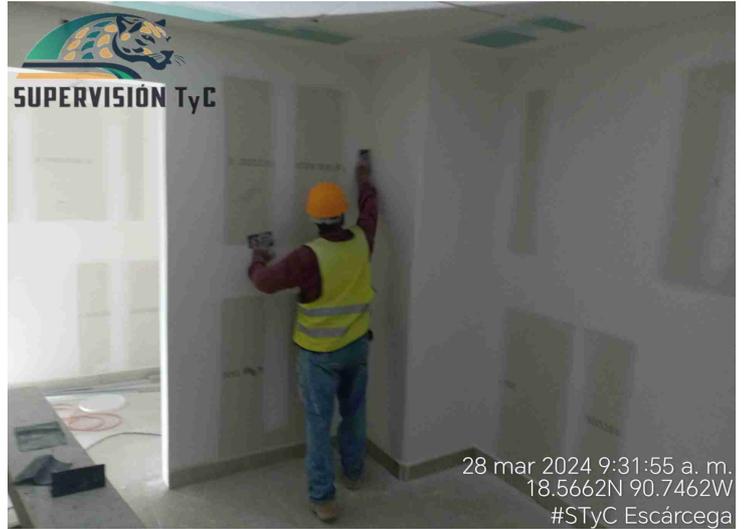
FECHA: 28 marzo 24

Taller y Nave Principal. Sala mezzanine. se continua con la colocacion de prefaxinta en uniones de paneles de Tablaroca, en muros divisorios.

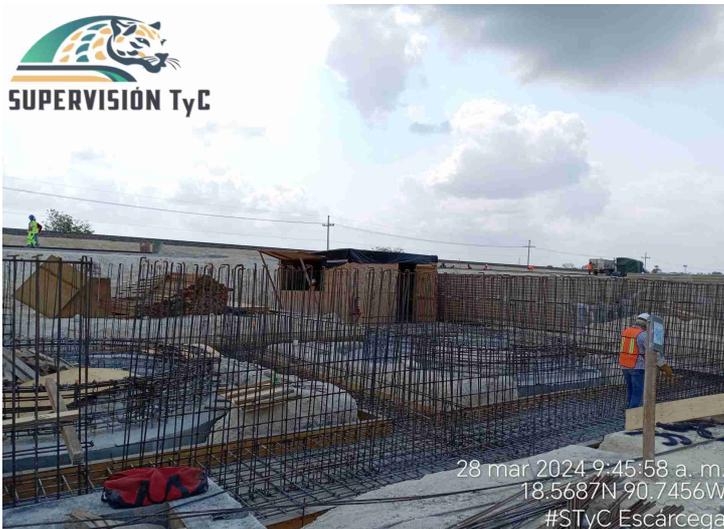
FECHA: 28 marzo 24

Deposito de Combustibles. se continua con la colocacion de acero de refuerzo para muros de concreto, asi como el cimbrado de madera en zapatas

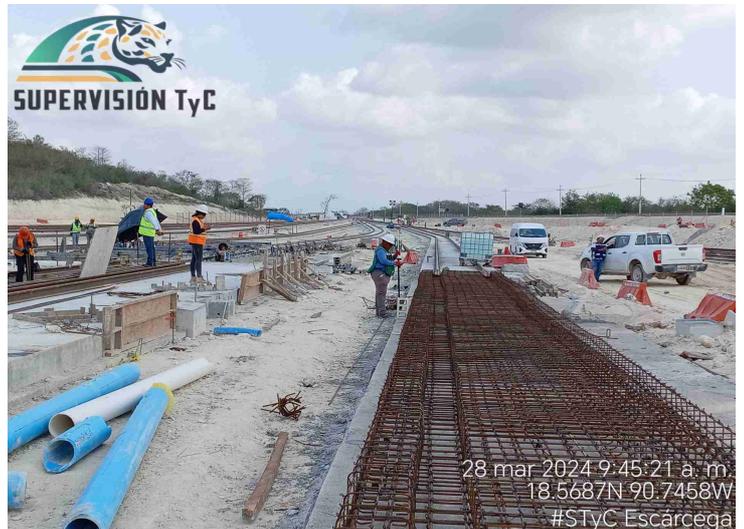
FECHA: 28 marzo 24

Playa de Vias. Brigada de topografia de CMR, corrobora puntos geodesicos sobre Via No. 20

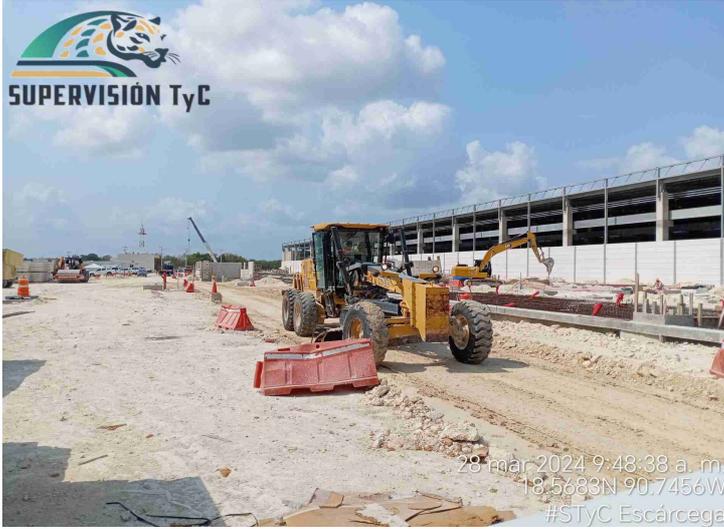
FECHA: 28 marzo 24

Playa de Vias. se continua con el corte de sub rasante, sobre via No. 21

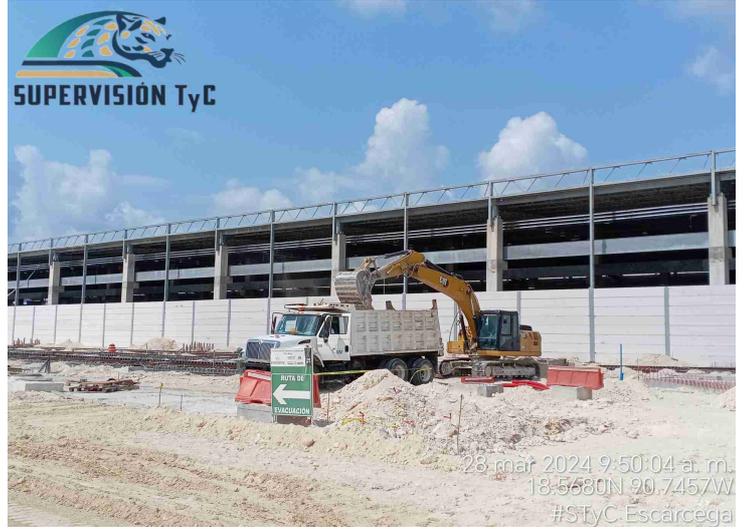
FECHA: 28 marzo 24

Playa de Vias. Carga y retiro de material producto de corte y excavaciones

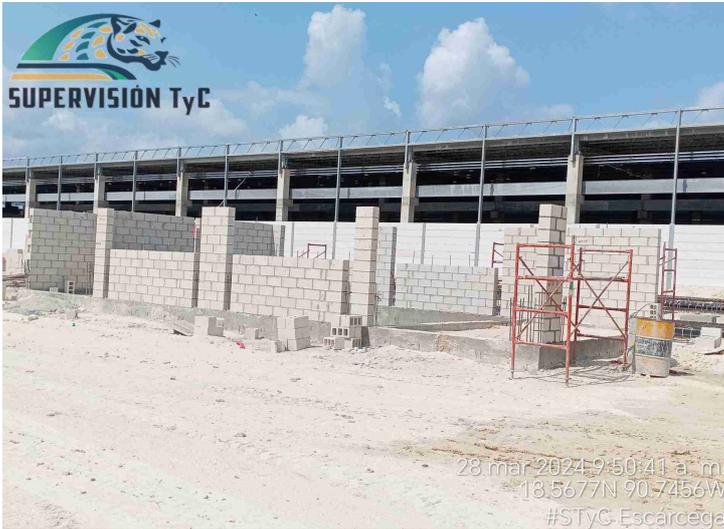
FECHA: 28 marzo 24

Sala Técnica de Reparación. Sin fuerza de trabajo

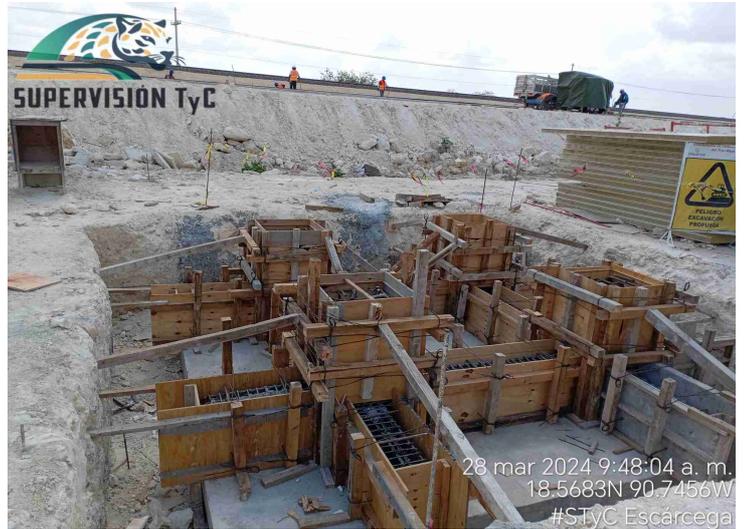
FECHA: 28 marzo 24

Dispensador de Arena. Sin fuerza de trabajo

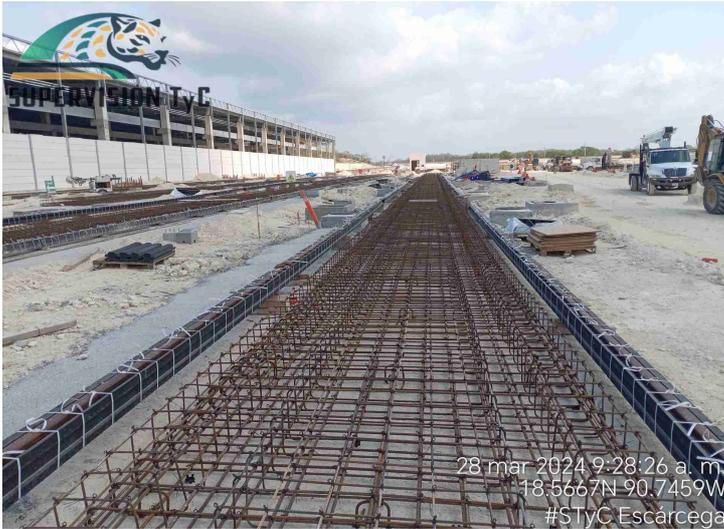
Playa de Vias. Via No. 19 sin fuerza de trabajo

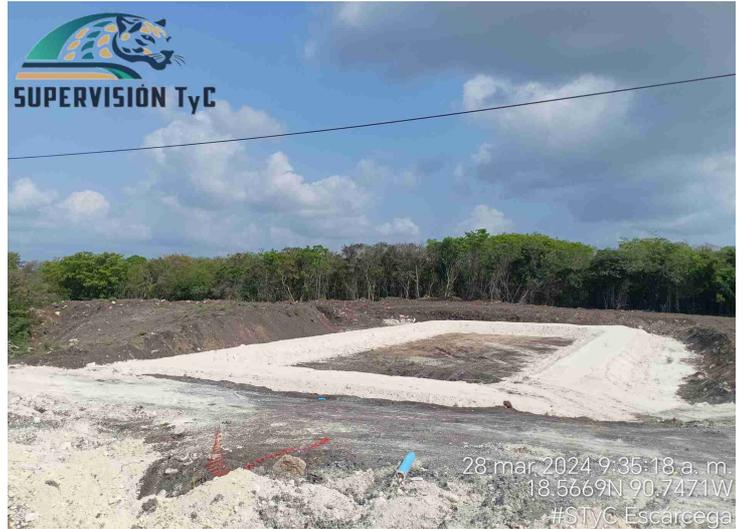
Laguna de Regularización.- Sin fuerza de trabajo

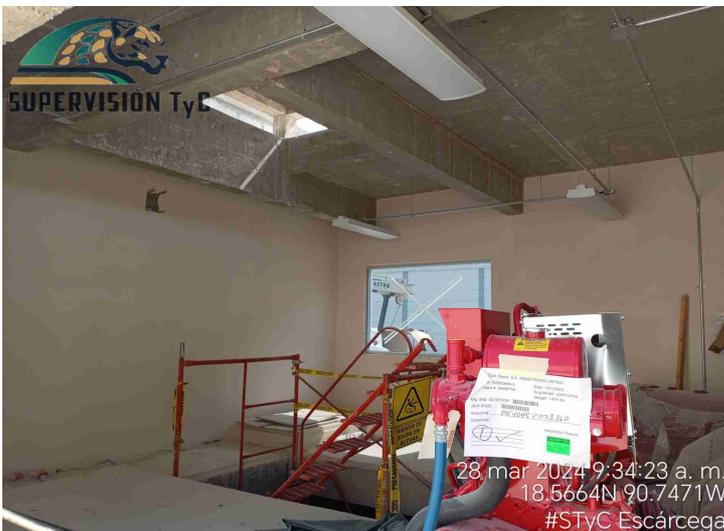
Cuarto de Maquinas de Cisterna. si fuerza de trabajo

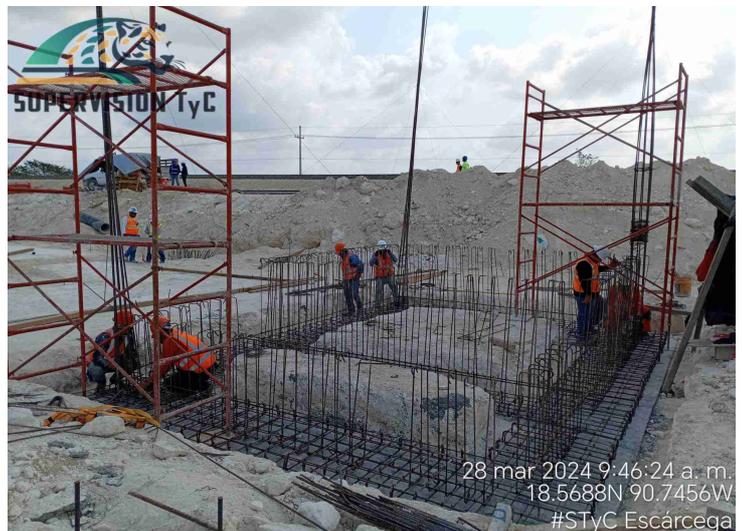
Deposito ADBLUE.- se continua con la colocación de acero de refuerzo en zapata de cimentación y muros

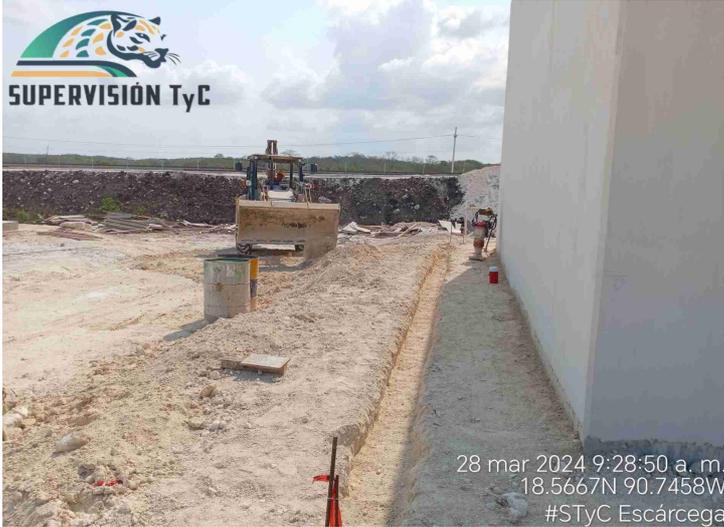
Edificio de Material Inflamable.- se realiza el terraplén para construcción de banqueta perimetral

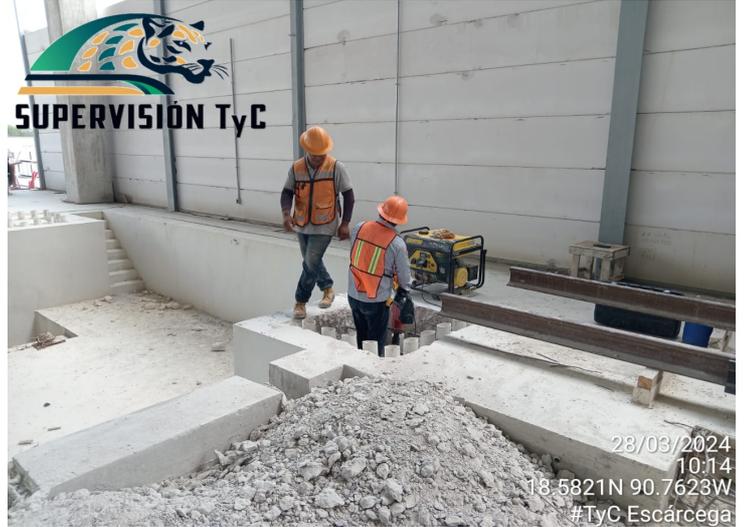
Mesa baja bogies se continua con la demolición de dados por cambio de proyecto.

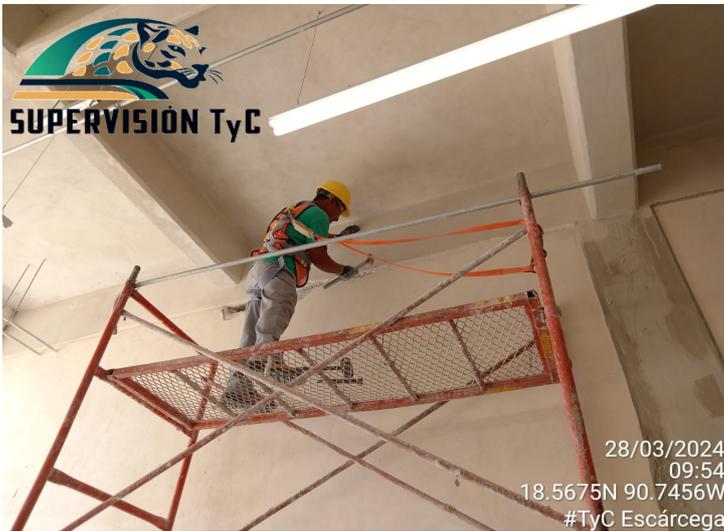
Planta Mezzanine. en pasillos se trabaja en acabado fino en plafón con cemento gris.

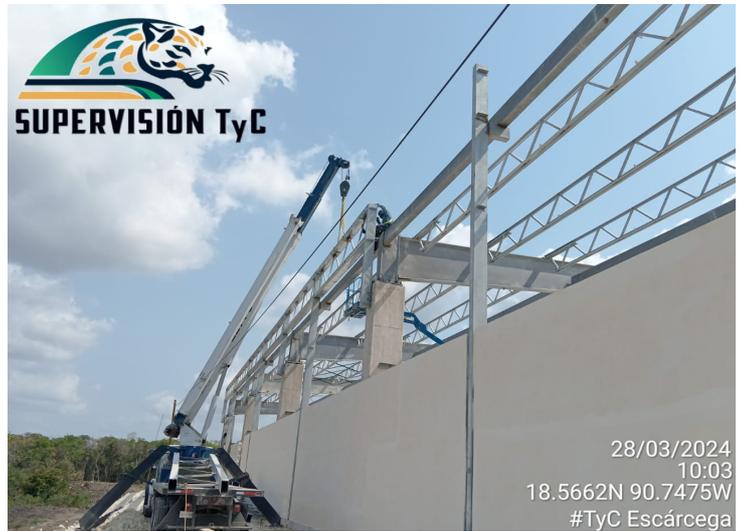
Se supervisa el montaje e instalación de armadura tipo ARF-1 en cubierta de almacén sobre eje G_B entre G_1 a G_2.

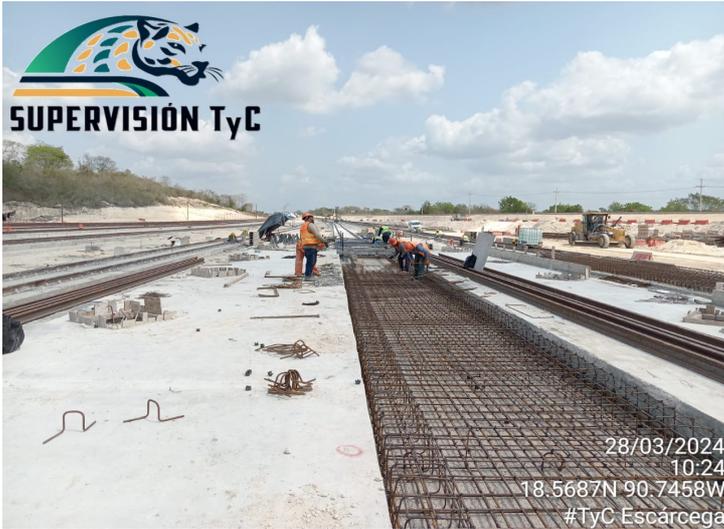
Se supervisa el habilitado y armado del acero de refuerzo para losa de vía embecida al interior de la cabina, se tiene armada la doble parrilla (var#4, var#5).

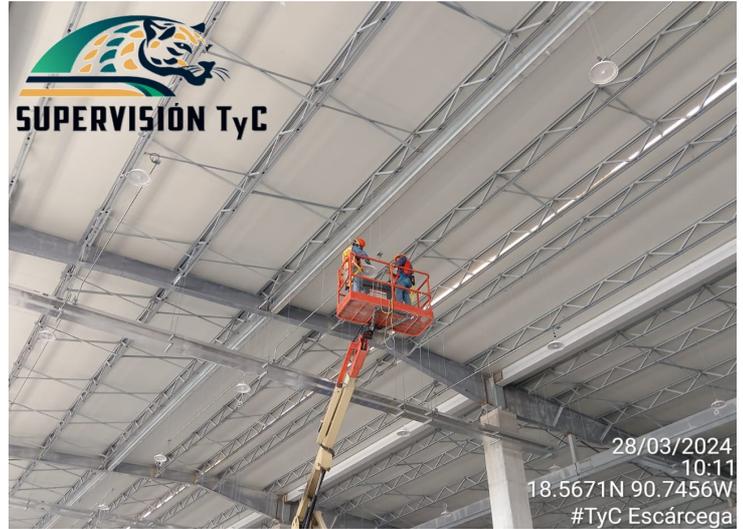
Taller y Nave Principal. se continua con los trabajos de colocación de alambrado eléctrico en tubería conduit galvanizado y conexiones eléctricas en lámparas.

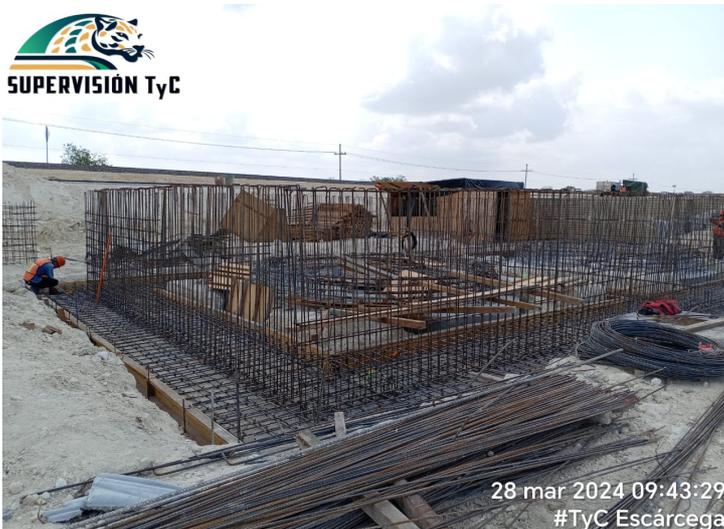
Almacén de Combustible. se trabaja en el armado de acero en muro dique.

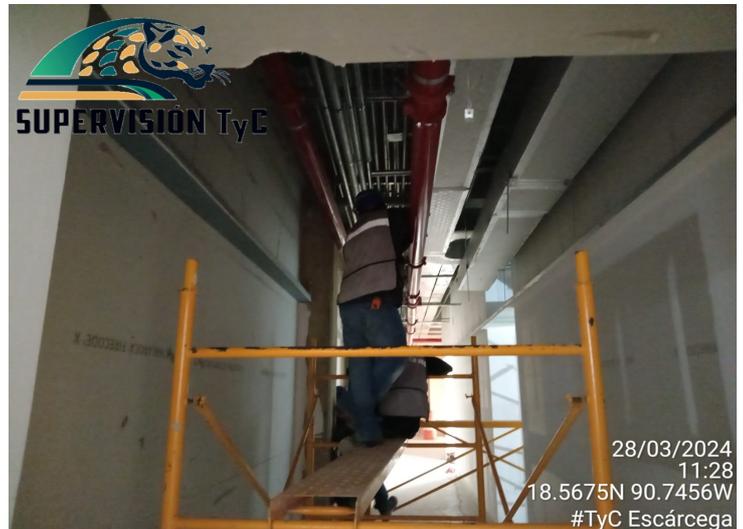
Taller Nave Principal. Mezzanine. Continua montaje e instalación de tubería de Protección Contra Incendios (PCI) en parte del Pasillo de Circulación de Servicios.

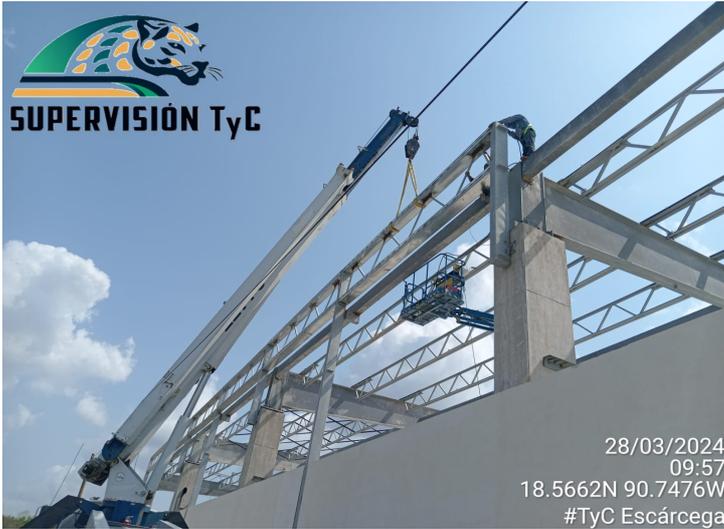
Almacén General. Se supervisa el montaje e instalación de armadura tipo ARF-1 en cubierta de almacén sobre eje G_B, hasta el momento se han colocado 6 de 8 armaduras sobre este eje, los 2 restantes se instalarán en el transcurso del día.

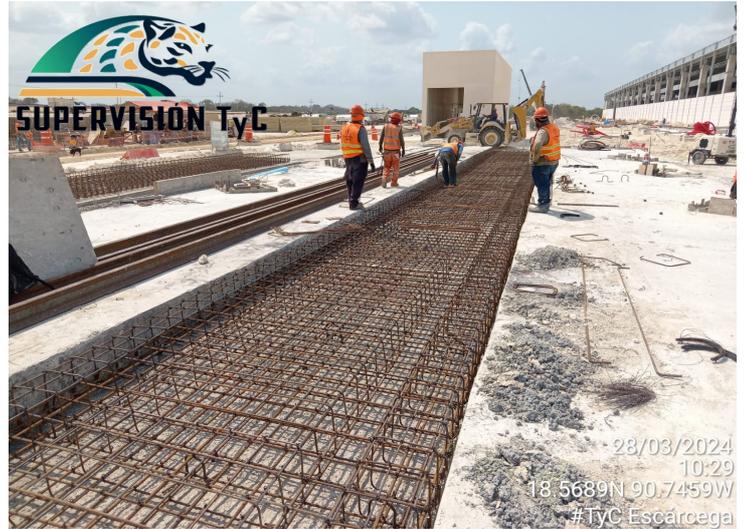
Cabina de Pintura. Se supervisa el habilitado y armado del acero de refuerzo para losa de vía embebida al interior de la cabina, se tiene armada la doble parrilla (var#4, var#5) y se realiza habilitado de estribos laterales.

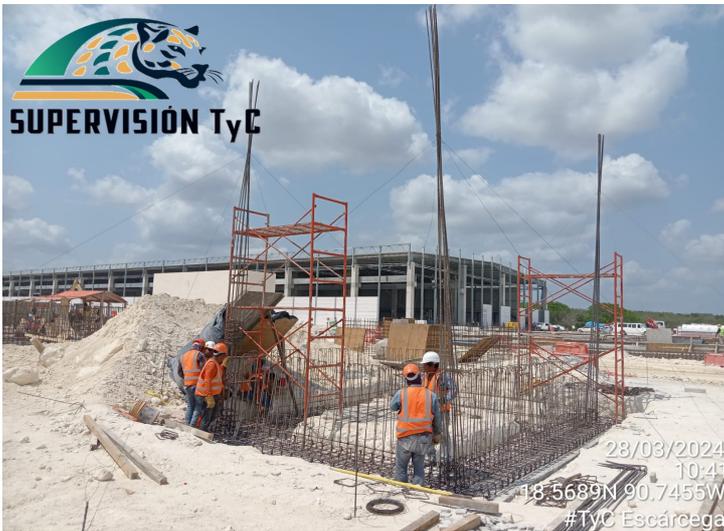
Almacén de Combustible. Depósito Adblue. Se inspecciona habilitado de acero para columna C-1 (8 var#5 y E#3@20) ubicada en intersección de ejes (D2 y 1d); hasta el momento están habilitadas 3 columnas de un total de 4.

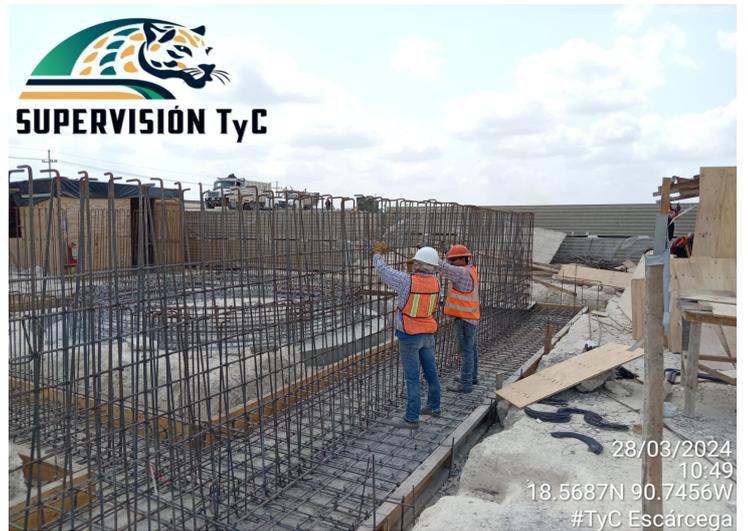
Almacén de Combustible. Continúan trabajos de habilitado de acero de refuerzo; se supervisa armado de acero longitudinal (horizontal) de muros de concreto (diques), se utiliza varilla #4@20 para ambas parrillas.

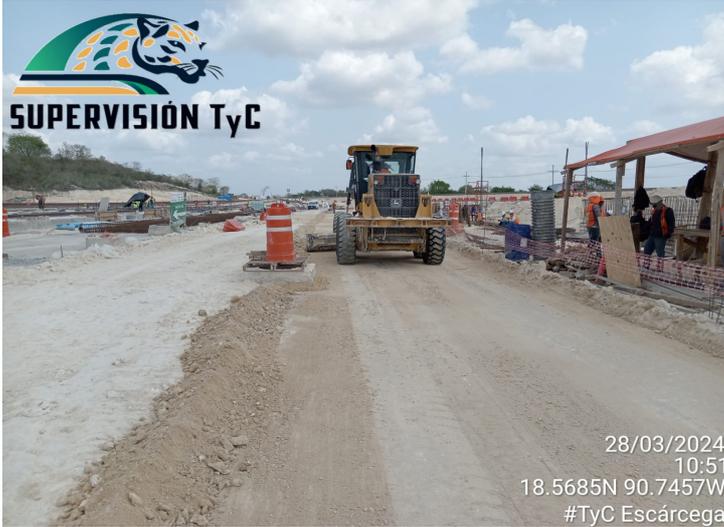
Playa de Vías. Vía #21. Se realizan actividades de corte, conformación y nivelación de capa subrasante de vía, se utiliza moto conformadora John Deere. Iniciando en el Pk 0+260 a Pk 0+385 aprox.

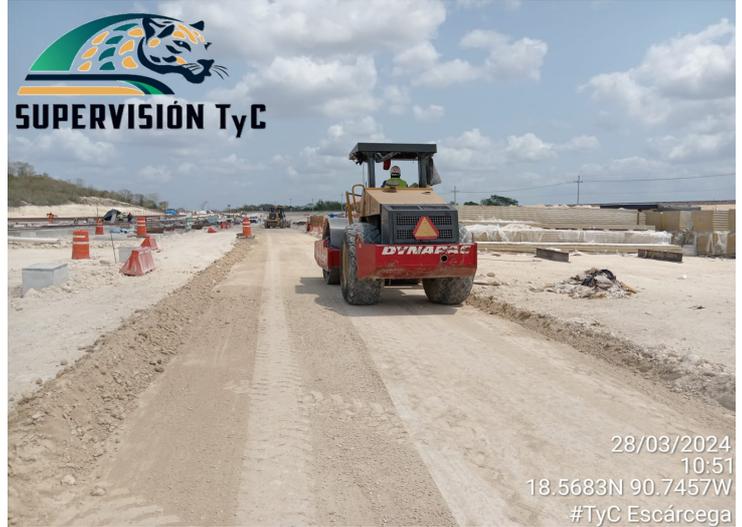
Playa de Vías. Vía #21. Posterior a la conformación del material de capa subrasante se realizan trabajos de compactación de esta, quedando solo pendiente la prueba para liberación de vía. Pk 0+260 a Pk 0+385.

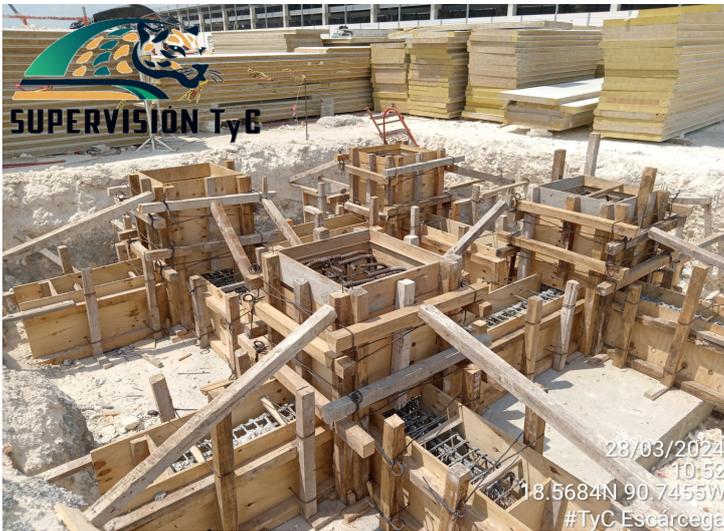
Dispensador de Arena. No se reportan actividades laborales, no hay fuerza de trabajo. La última actividad registrada fue el encoframiento con cimbra tradicional de dados y contratrabes, se apuntalo el sistema de cimbra de dados.

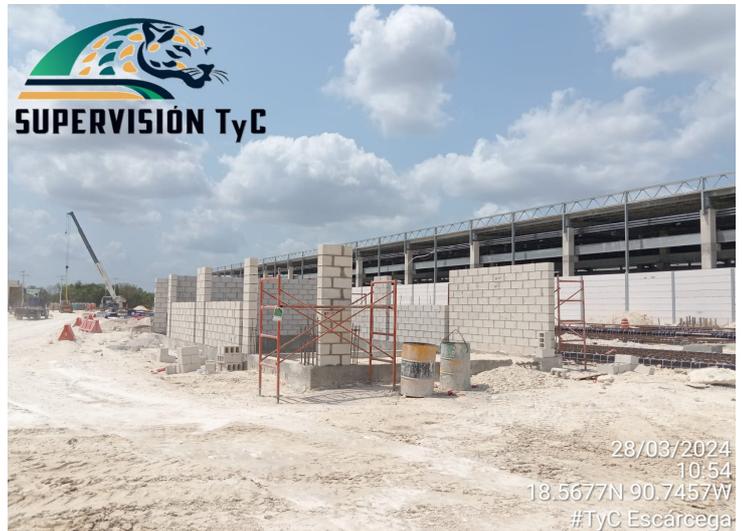
Sala Técnica de Reparación. Sin actividades, no se observa fuerza de trabajo. Hoy en día se tiene desplantados muros de block 20x20x40 a una altura de 2.20m, hasta donde los confinara la dala D-2, pendiente armado de castillos.

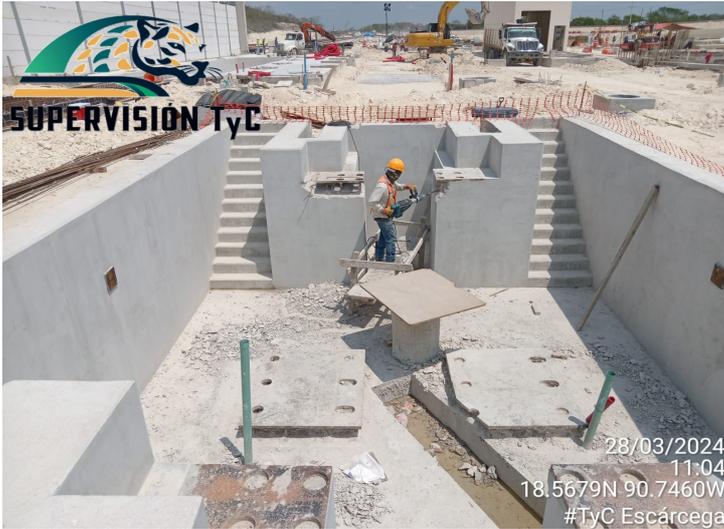
Foso de Torno. Continúan actividades de rehabilitado al interior de Ítem para retirar placas de acero barrenadas e instalar las placas ciegas para el correcto funcionamiento del sistema.

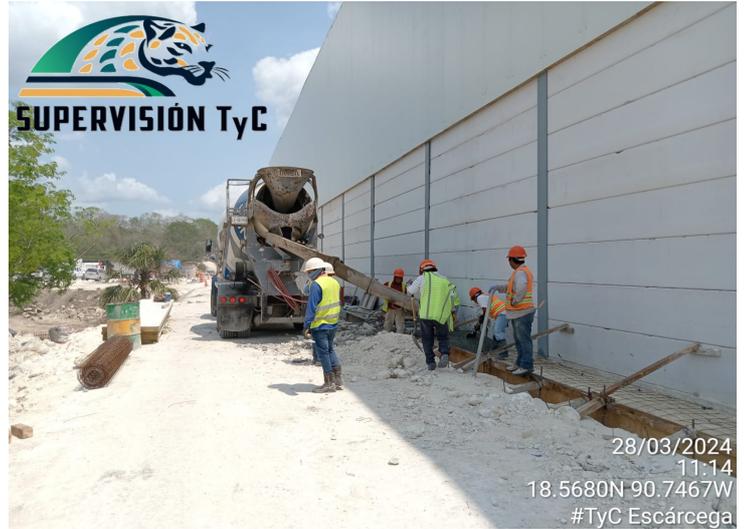
Taller Nave Principal. Continúan las actividades de suministro y vaciado de concreto premezclado para banqueta perimetral, resistencia de concreto $f'c = 150 \text{ kg/cm}^2$, ubicado sobre eje T_D.

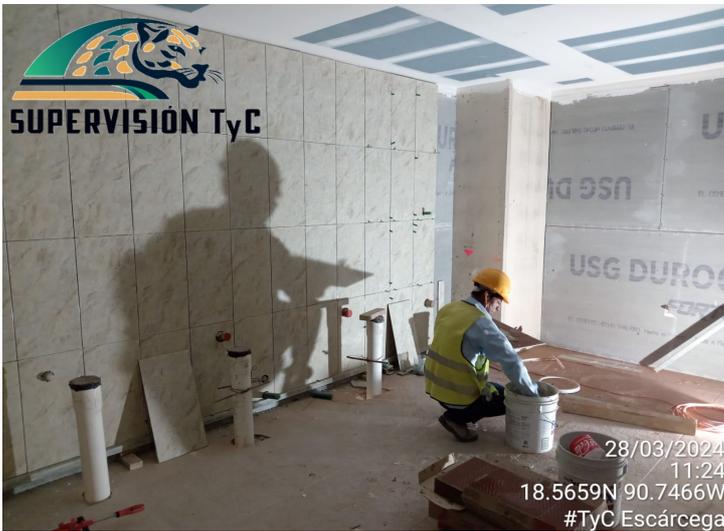
Taller Nave Principal. Planta Mezzanine. Colocación de loseta cerámica de 30x60 cm sobre muros interiores a base de Tablaroca de Baños de Oficinas asentada con mezcla de pegazulejo marca B3.

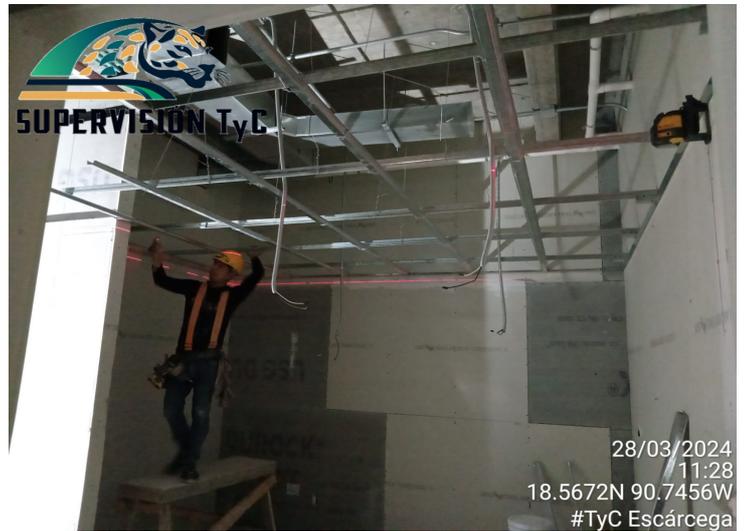
Taller Nave Principal. Planta Mezzanine. Se realizan trabajos de colocación e instalación de canaletas de carga para el falso plafón acústico texturizado de 61x61 en el área destinada a Regaderas de Mujeres.

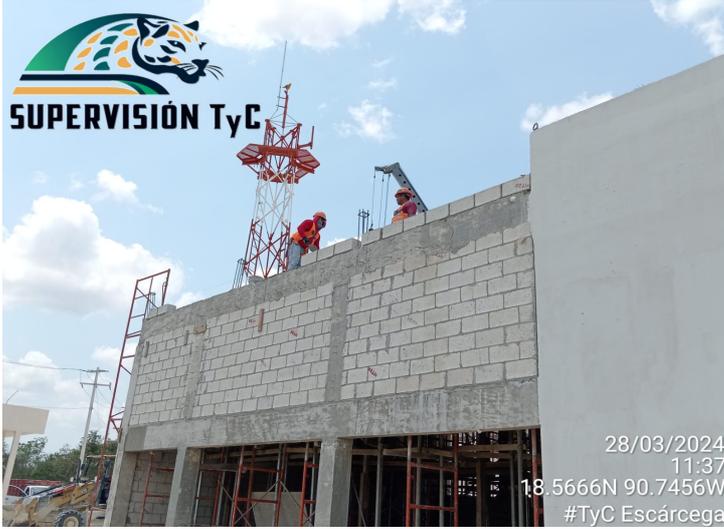
Almacén de Residuos. Se retiro cimbra perimetral de losa y se iniciaron trabajos de colocación de block hueco 20x20x40 reforzado con escalerilla y asentado con mezcla de mortero para pretil de cuarto de residuos peligrosos.

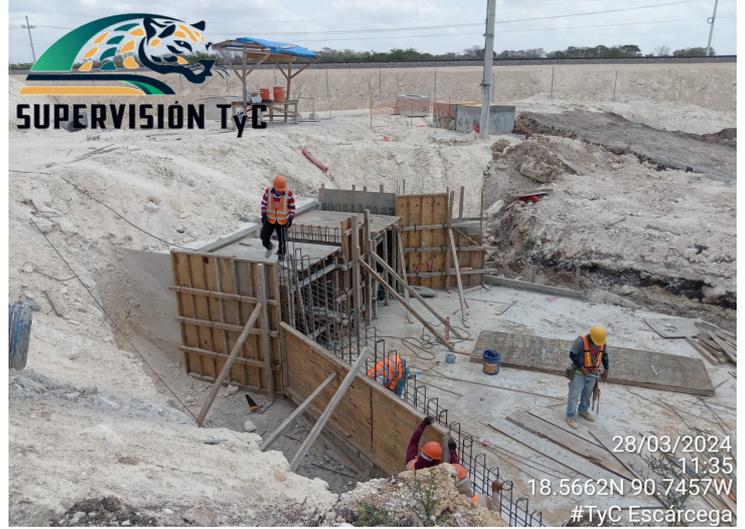
Obra de Drenaje Transversal (ODT). Continúan las actividades de encofrado con cimbra tradicional de madera de aleros laterales de salida y de parte complementaria de tubocretos. Para el armado se utiliza varilla #4.

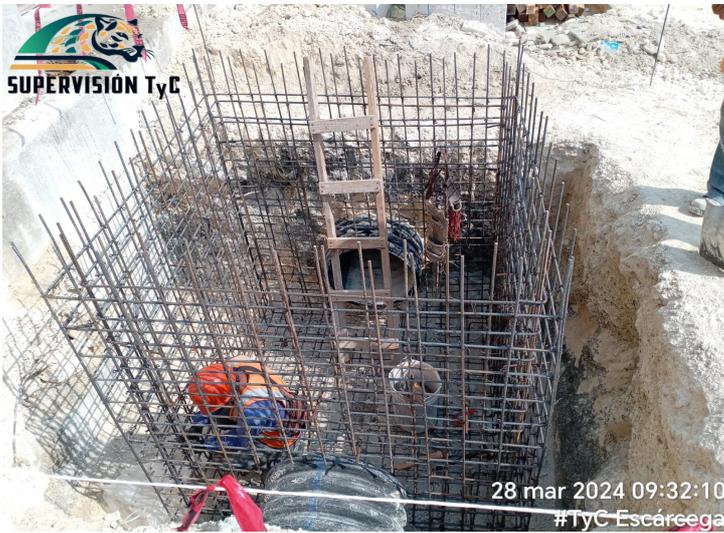
Playa de Vía. Se verifica el armado del acero de refuerzo #3 en registros de drenaje y agua pluvial, en ambas direcciones, doblemente armada .

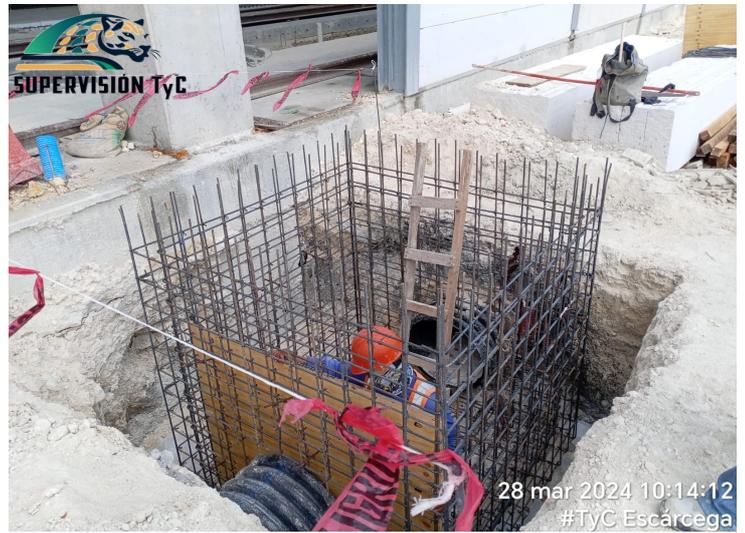
Playa de Vía. Se inicia con los trabajos de colocacion de cimbra en muros de registros de concreto sobre el acero de refuerzo #3 en ambas direcciones, doblemente armada .

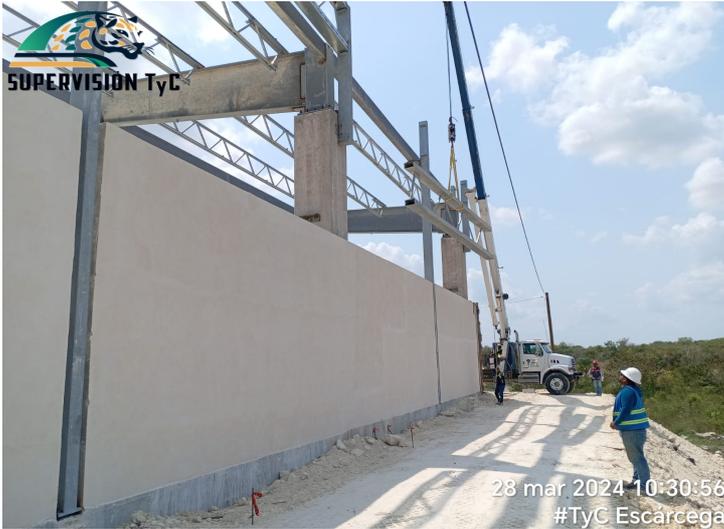
Almacén General. Se continua con los trabajos de montaje e instalación de armadura tipo ARF-1 entre largueros LG-2 y columna CM-1 ubicado sobre eje G_B entre ejes G_1 y G_5 de cubierta de almacén.

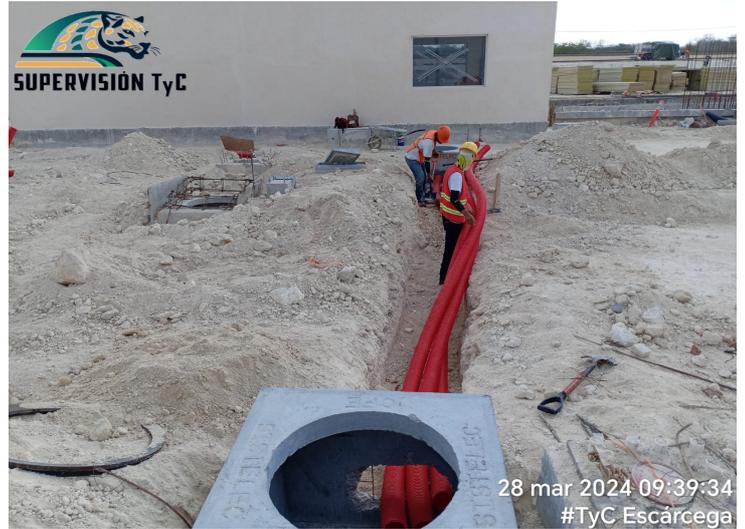
Playa de Vías. Continuan trabajos de suministro y tendido de tubería de 4" en registros de instalaciones electricas y especiales, sobre vía #17, #18 y #19. Aun costado de Sala Técnica de Lavado.

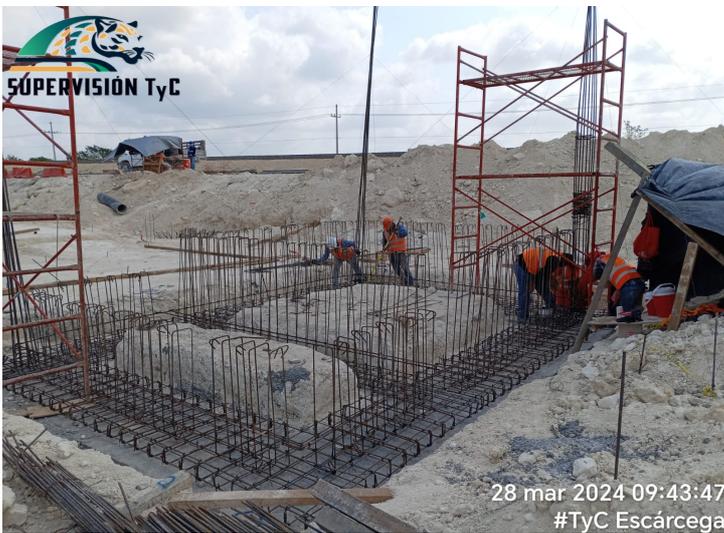
Almacén de Combustible. Se revisa el habilitado de columna C-1 (8 var#5 y E#3@20) ubicada en intersección de ejes D2 y 3d; cumple con diámetros de acero, pendiente distribución de estribos.

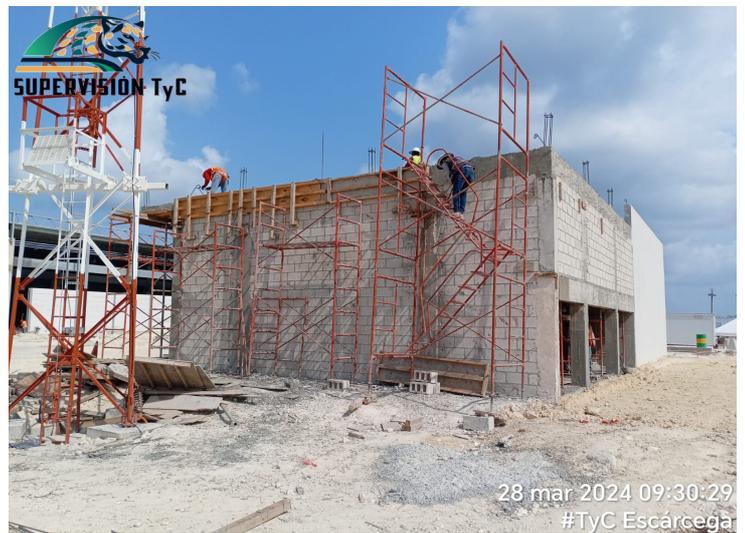
Residuos Peligrosos. Se realizan los trabajos de retiro de cimbra de madera de pino sobre cadenas y traves.

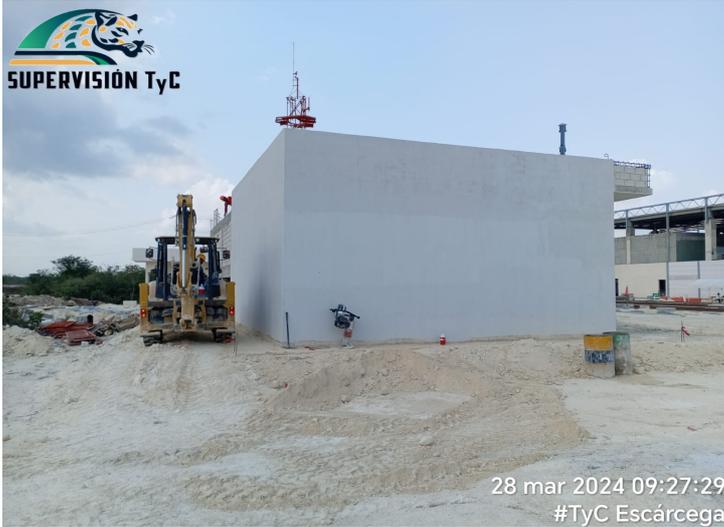
Residuos Peligrosos. Se realizan los trabajos de relleno con material producto del corte de la subrasante de la vía de acceso vehicular, para banquetas perimetrales.

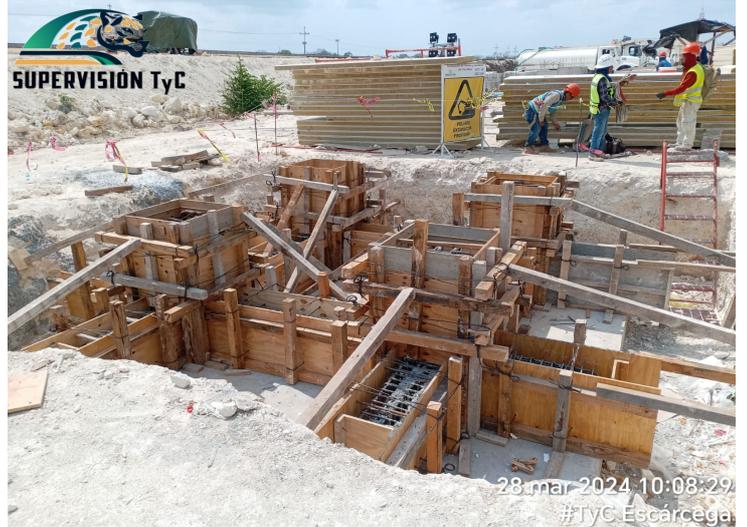
Dispensador de Arena. Se realizaron los trabajos de habilitado y colocación de cimbra tradicional para dados tipo DA-1 y contratabes CT-1. Se tienen encofrado dados y contratabes ubicados sobre eje SD_1.

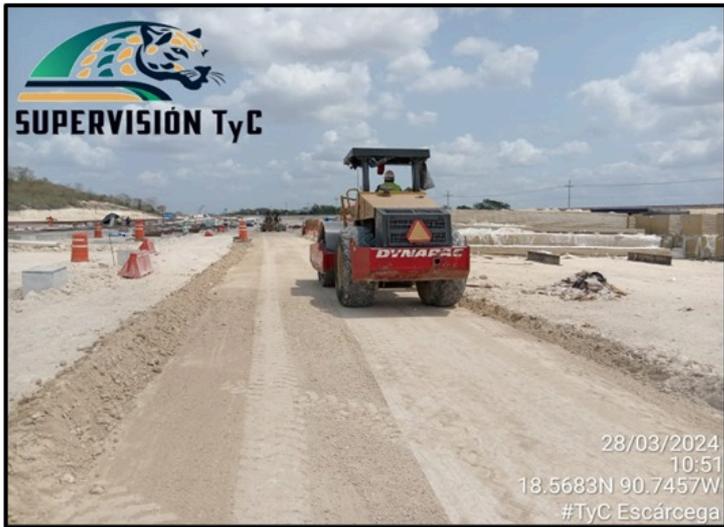
El día de hoy se realizan trabajos de compactacion con equipo mecanico vibrocompactador a nivel subrasante en eje de vía #21 en zona de playa de vías TYC Escarcega

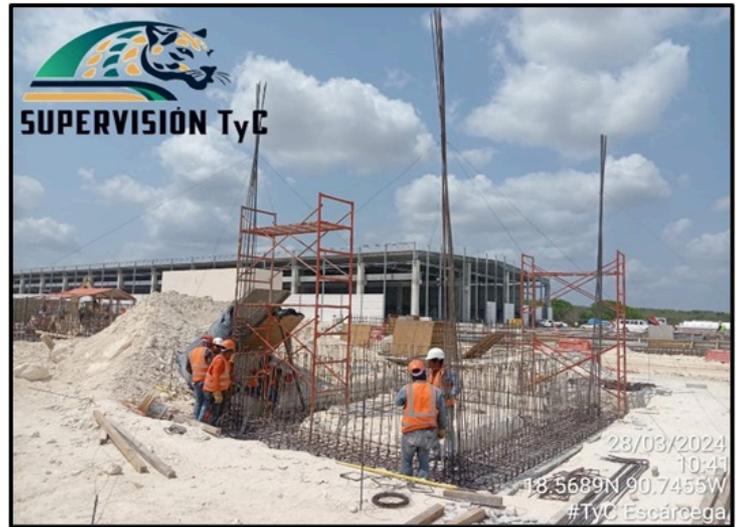
Personal de obra civil de CMR continua con los trabajos de habilitado y armado de acero de refuerzo para muros en zona de tanque DEF TYC Escarcega

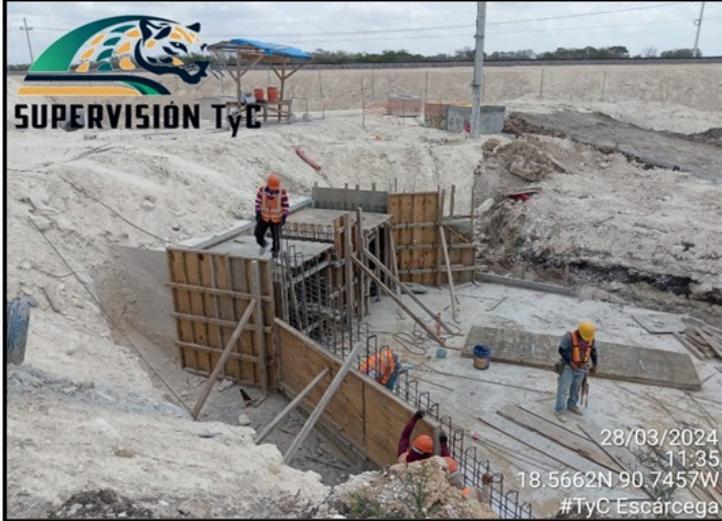
Continúan los trabajos de colocacion de cimbra para aleros aguas abajo ubicados en el acceso principal a TYC Escárcega

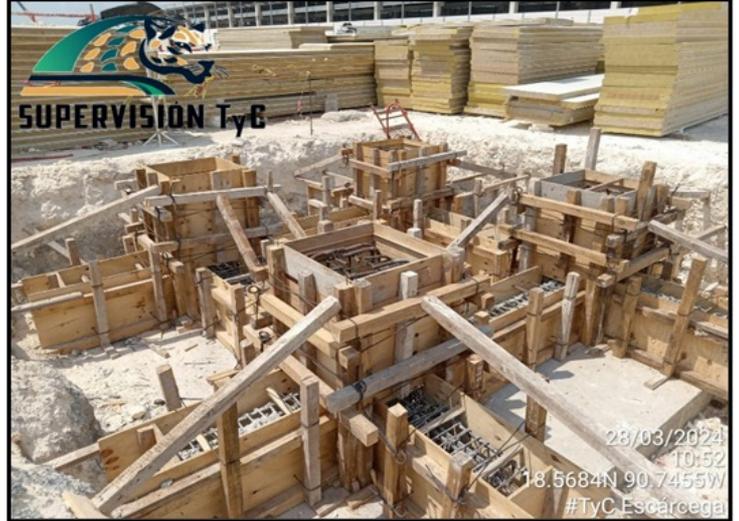
Se terminan los trabajos de colocacion de cimbra para dados y contratraves en zona de dispensador de arena TYC Escárcega

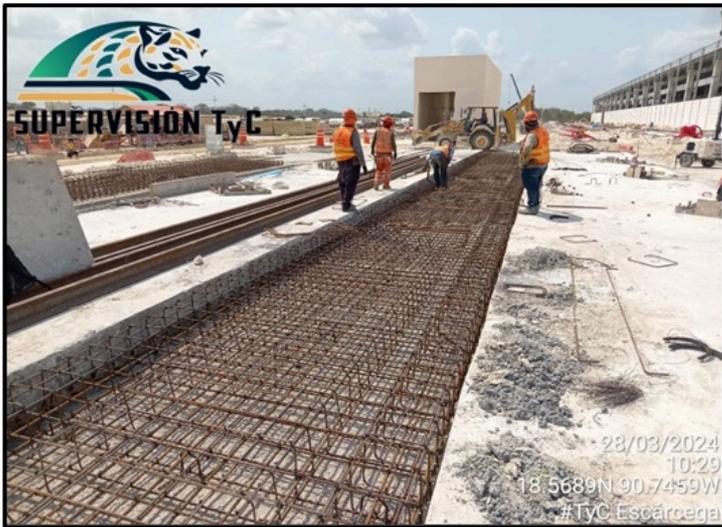
Personal de obra ferroviaria URALES realiza trabajos de habilitado y armado de acero de refuerzo para losa de vía #19 en zona de plataforma de pintado con varilla #5 en sentido longitudinal y #4 en sentido transversal @ 20 cms en ambos lechos.

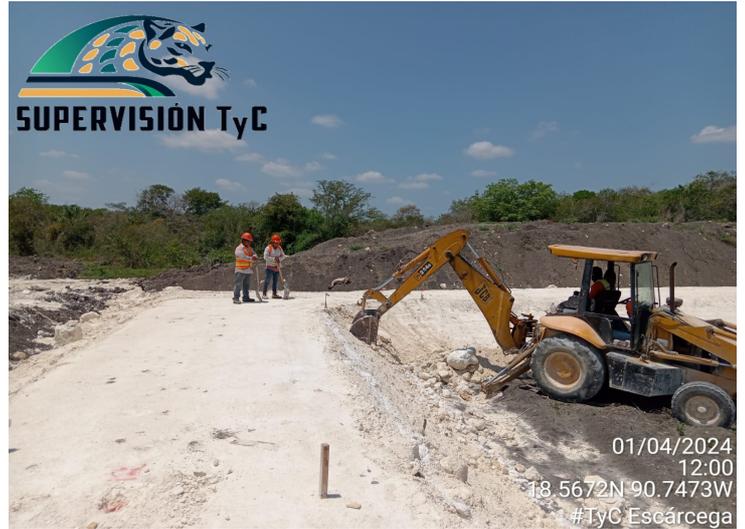
Laguna de Regulación. Se supervisan trabajos de perfilado de talud interior (talud húmedo) 1.5/1. Ubicado entre los vértices (G7 y H8) y (g7 y h8). Pendiente el tema de materia orgánica de minuta al interior de laguna.

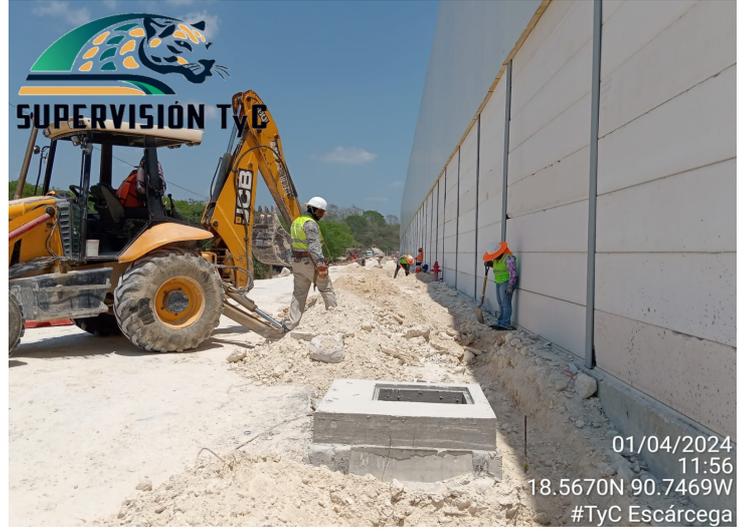
Taller Nave Principal. Continúan las actividades de excavación para las reparaciones de puestas a tierras físicas que fueron dañadas al instalarse registros de drenaje pluvial ubicadas sobre eje T_D.
