REPORTE FOTOGRÁFICO

ACTIVO: TRAMO 01 - TALLERES Y COCHERAS

ESPECIALIDAD: AMBIENTAL

CORTE DEL: 2024-03-22 AL 2024-04-02

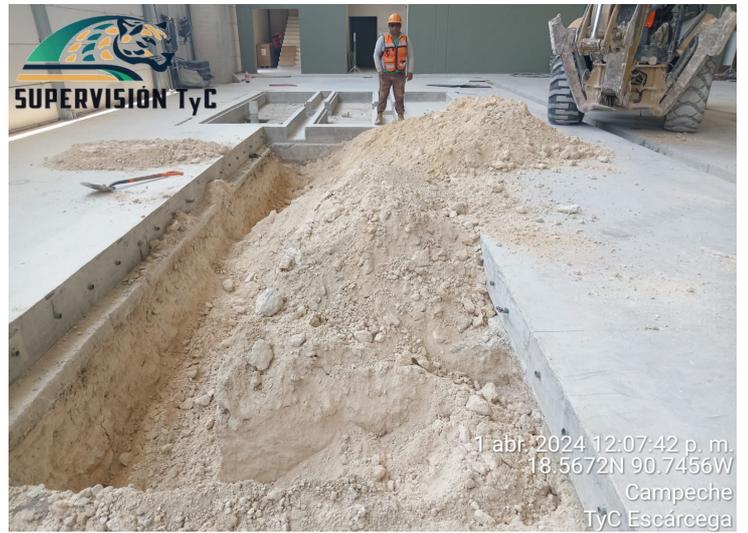
Taller y Nave Principal. Se hacen retrabajos en la vía No 16, entre reglaje de bogies y lavadora de bogies dichos retrabajos son debido a que el drenaje pluvial de los ítems no está intercomunicado para el desalaje del agua.

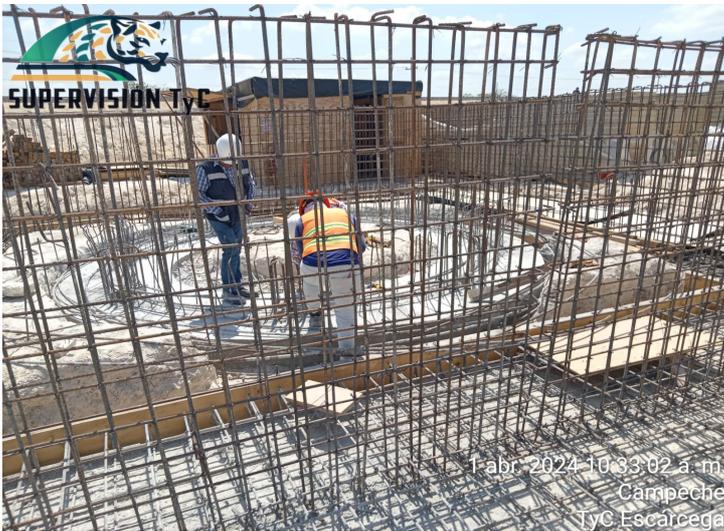
Almacén de Combustible. Se realizan retrabajos en la contra trabe del tanque TV_02 por detalles de fase de coordenadas topográficas

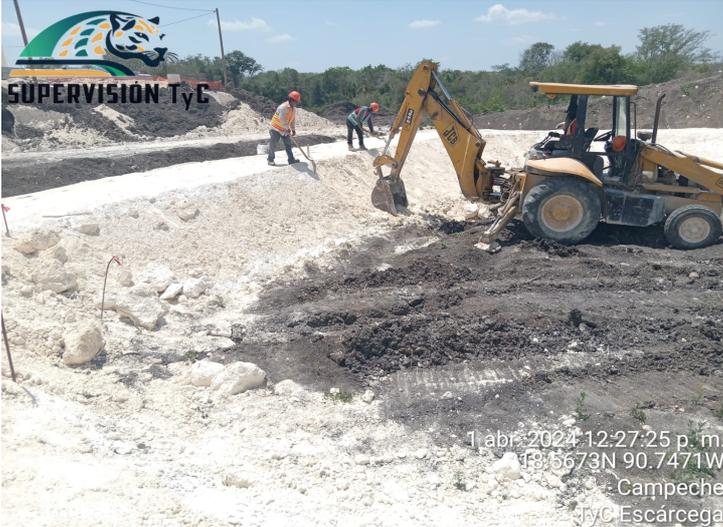
Laguna de Regulación se retoman actividades de perfilamiento de talud. CMR continúa haciendo caso omiso con las minutas existente sobre materia orgánica.

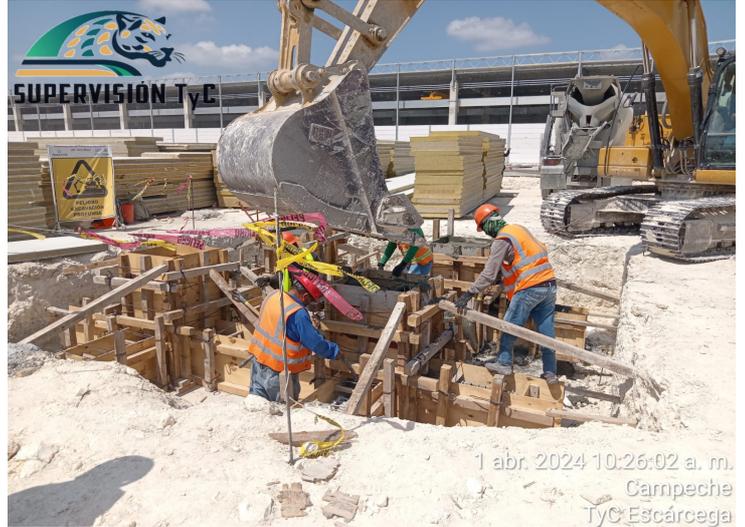
Dispensador de arena se inicia colado de dados y contra trabe concreto Premezclado $f_c=250$ kg/cm² se observa que se está colando sin que se encuentre las ancla que marca el proyecto en los dados.

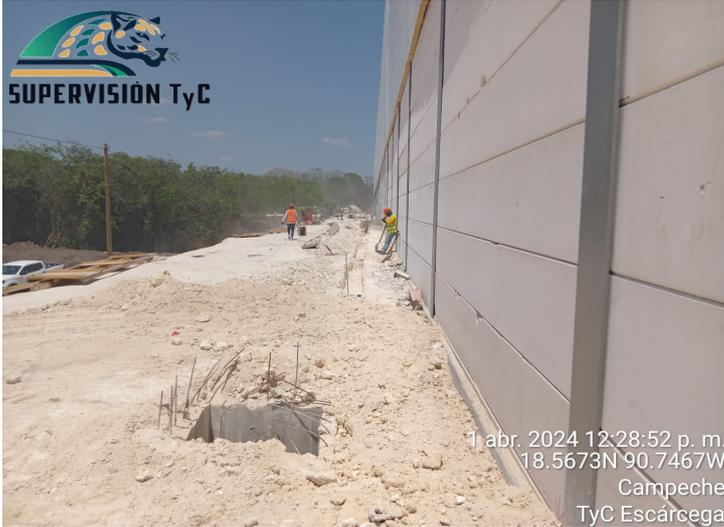
FECHA: 01 abril 24

Taller Nave Principal. Se continúan con los trabajos de excavación de guarnición y conformación de banquetas, sobre el eje T_D.

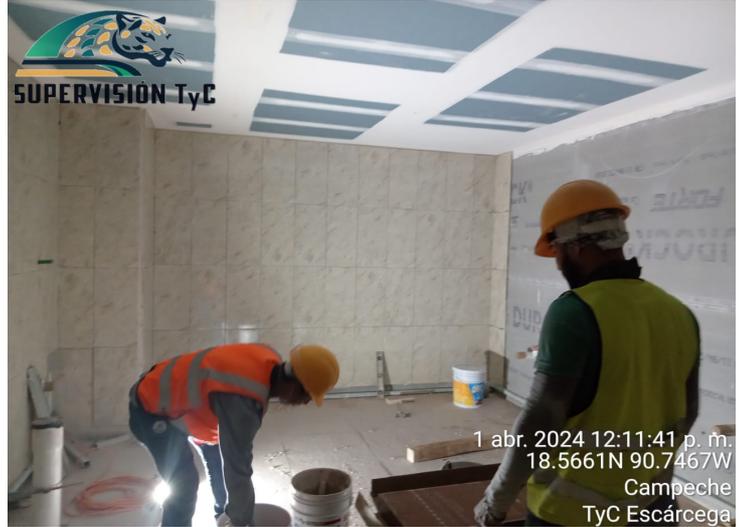
FECHA: 01 abril 24

Taller y Nave Principal Durante el recorrido de supervisión de trabajos. Se supervisa trabajos de colocación de loseta cerámica de 30x60 cm, color beige marmoleado asentado con pegazulejo gris. En baños de oficinas administrativas.

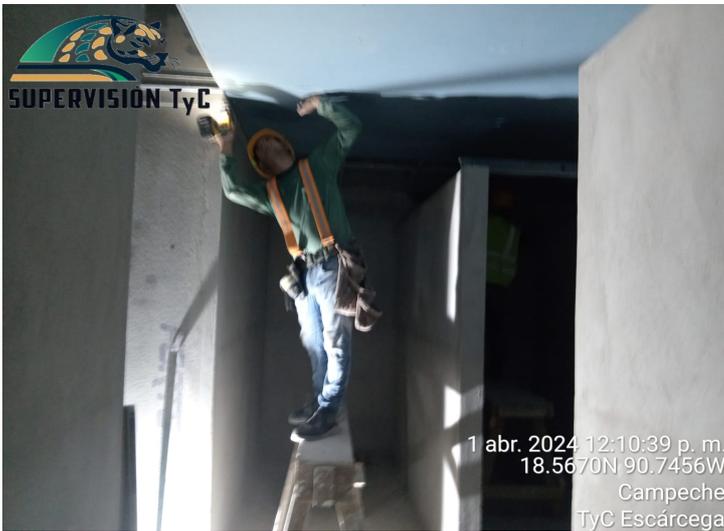
FECHA: 01 abril 24

Taller y Nave Principal Planta Mezzanine se continúa con los trabajos de colocación de panel de yeso laminado en regaderas de mujeres.

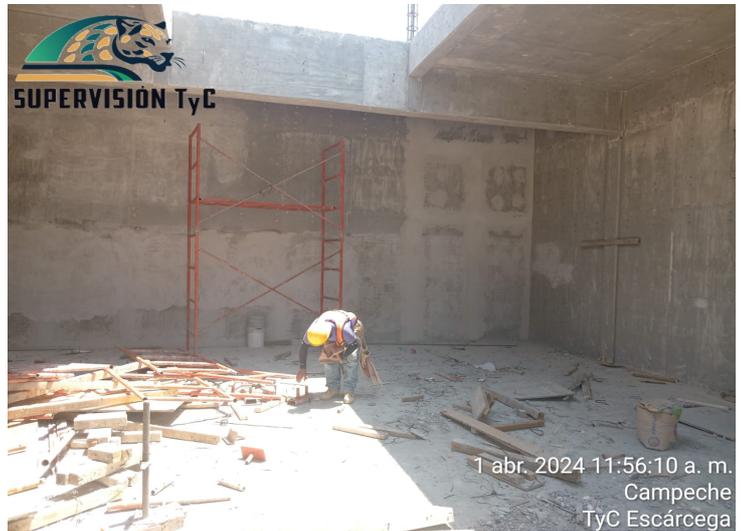
FECHA: 01 abril 24

Almacén de Residuos. Se retiro cimbra de losa y se realiza trabajos de retiro de maderas y andamios usado para la cimbra.

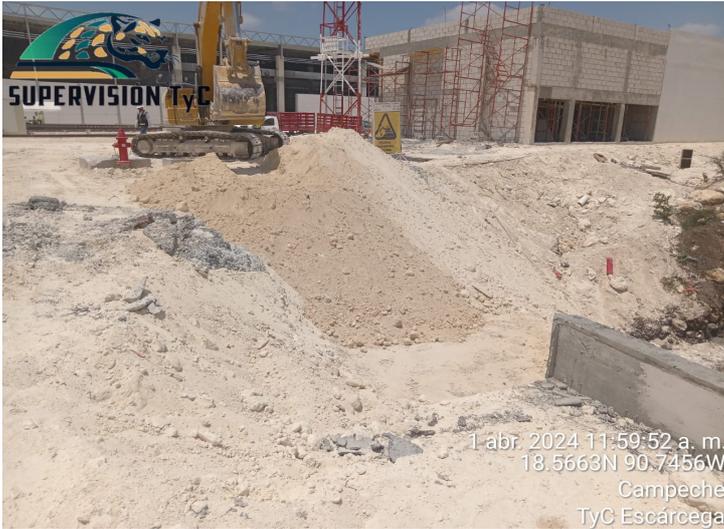
FECHA: 01 abril 24

O.D.T. de Acceso lado derecho "aguas arriba" durante el recorrido de supervisión de trabajos. Se continúa con los trabajos de relleno y compactación de aproches en capas de 20 cm.

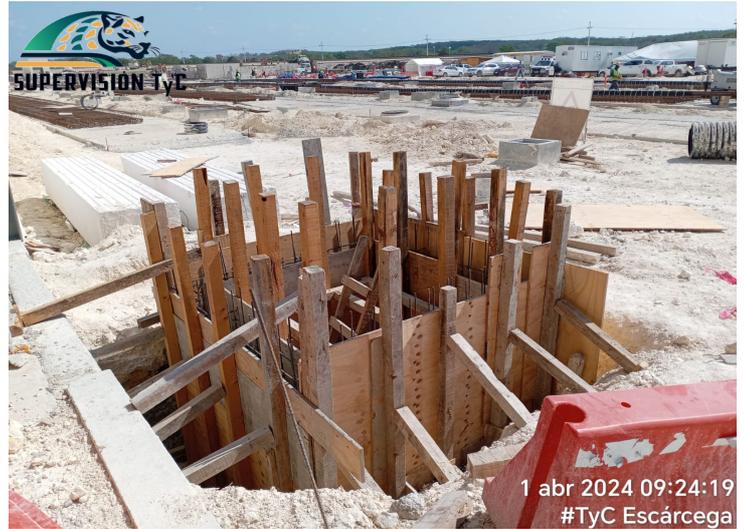
FECHA: 01 abril 24

Playa de Vía. Se realizan los trabajos de colocacion de cimbra en muros de registros de concreto sobre el acero de refuerzo #3 en ambas direcciones, doblemente armada .

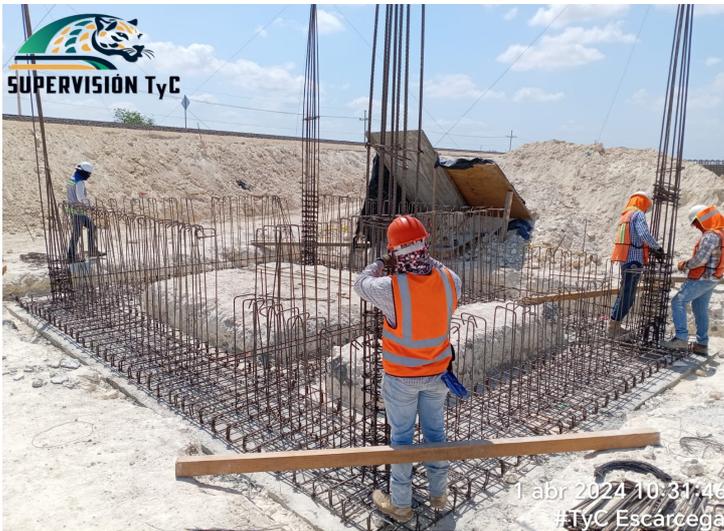
FECHA: 01 abril 24

Almacén de Combustible. Se revisa el habilitado de columna C-1 (8 var#5 y E#3@20) ubicada en intersección de ejes D2 y 3d; cumple con diámetros de acero, pendiente distribución de estribos.

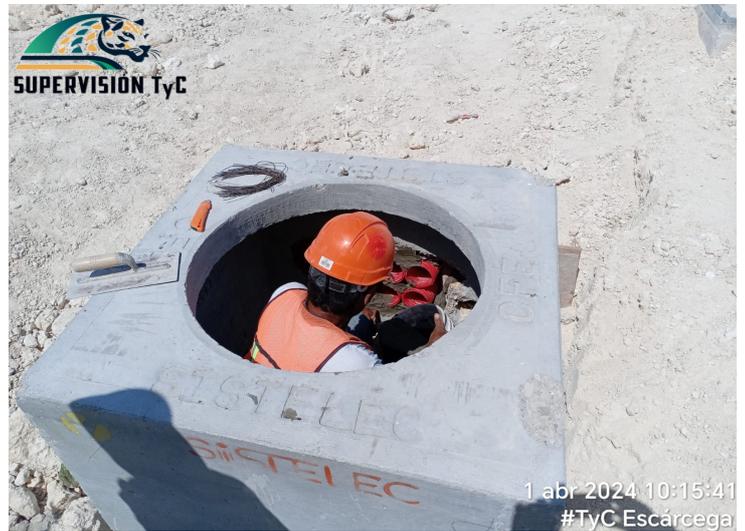
FECHA: 01 abril 24

Playa de Vías. Continuan con los trabajos de resane de registros prefabricados de instalacion electrica.

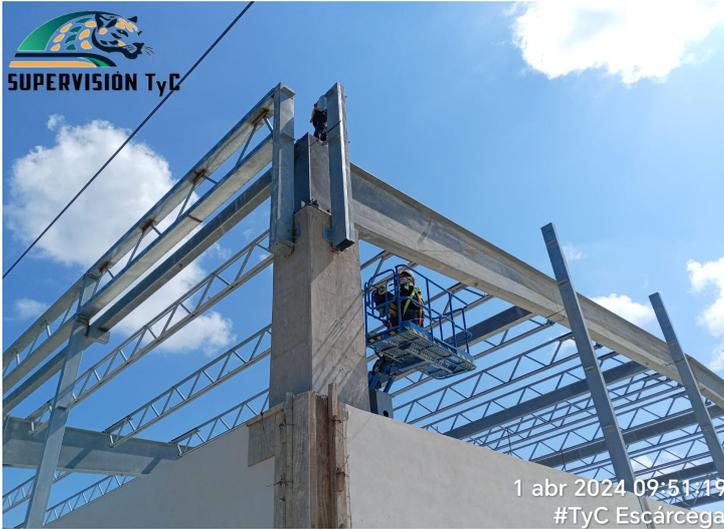
FECHA: 01 abril 24

Almacén General. Se continúan con los trabajos de soldadura con E-7018 de placas cortantes y placas de momento en vigas primarias TM-1 y V-1, partes superior e inferior y laterales sobre eje G_A.

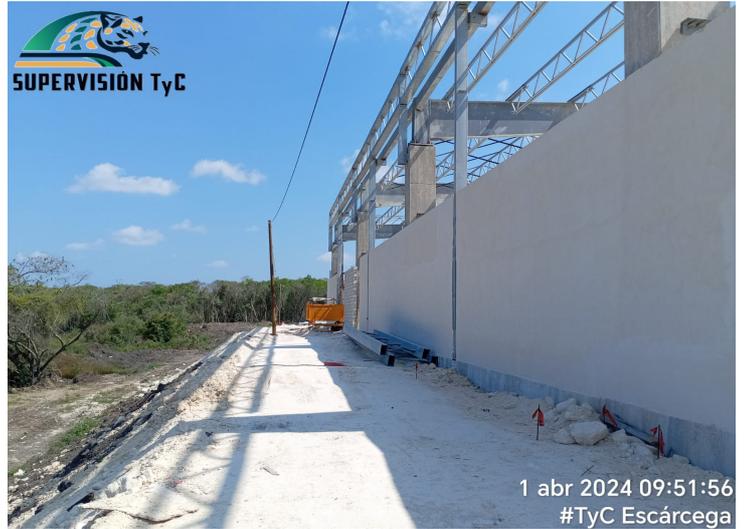
FECHA: 01 abril 24

Almacén General. Se realizó los trabajos de montaje e instalación de armadura tipo ARF-1 entre largueros LG-2 y columna CM-1 ubicado sobre eje G_B entre ejes G_1 y G_5 de cubierta de almacén.

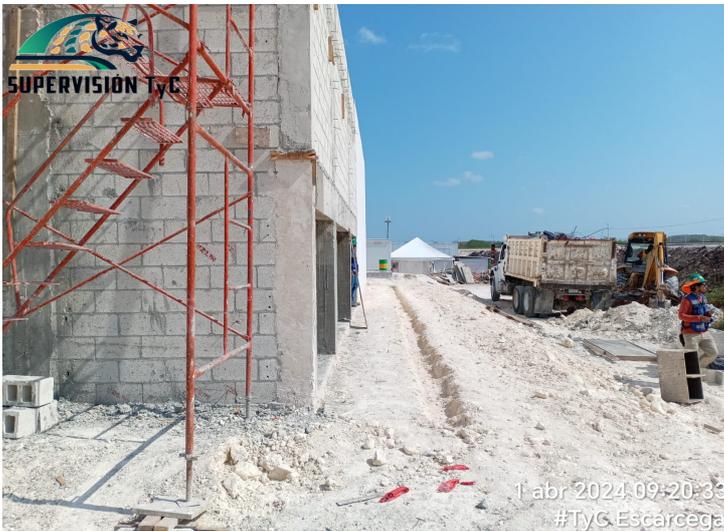
FECHA: 01 abril 24

Residuos Peligrosos. Se realizan los trabajos de excavación de cepas para guarnición de bamqueta posterior.

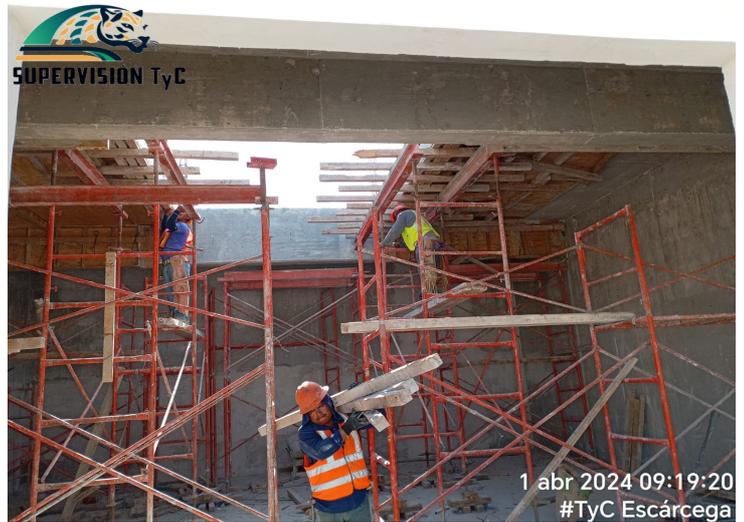
FECHA: 01 abril 24

Residuos Peligrosos. Se realizan los trabajos de retiro de cimbra de madera de pino sobre cadenas y trabes.

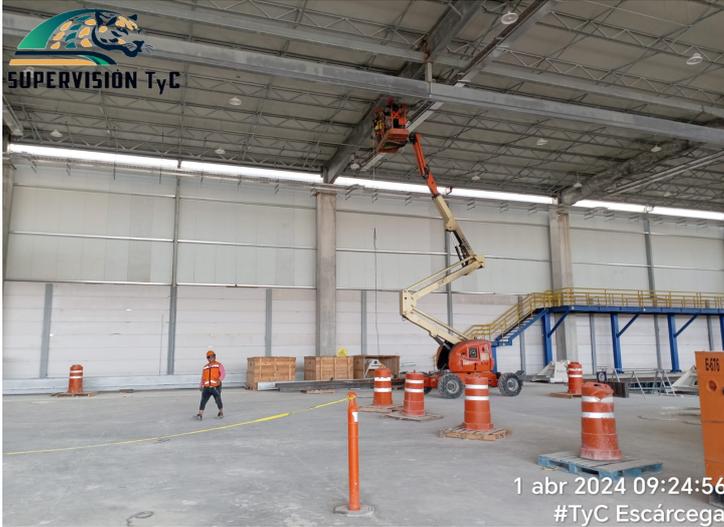
FECHA: 01 abril 24

Taller Nave Principal. Se realizan los trabajos de instalación eléctrica tal como es la colocación de 2 cables forrado del #8 y cable desnudo de cobre #10 para alimentación de luminarias a 220V, sobre el eje T_5 en el tramo entre ejes T_C- T_D.

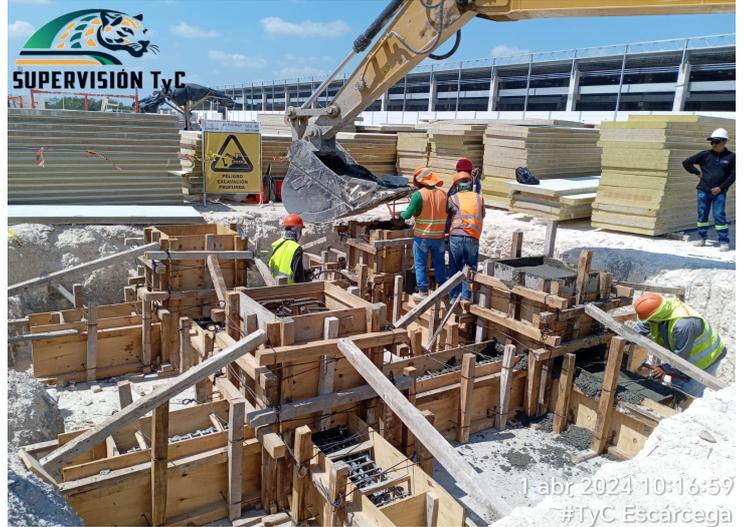
FECHA: 01 abril 24

Dispensador de Arena. Se continúa con los trabajos de suministro y vaciado de concreto Premezclado de $F_c = 250 \text{ Kg/cm}^2$ en dados y trabes.

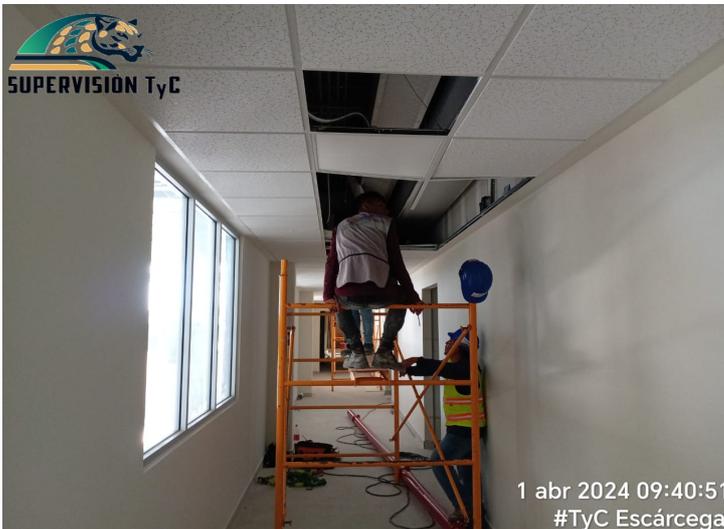
FECHA: 01 abril 24

Taller Nave Principal _Planta Mezzanine. Se continúa con los trabajos de colocación de tubería contra incendio de 4" de diámetro, incluye desinstalación e instalación de falso plafón y estructura.

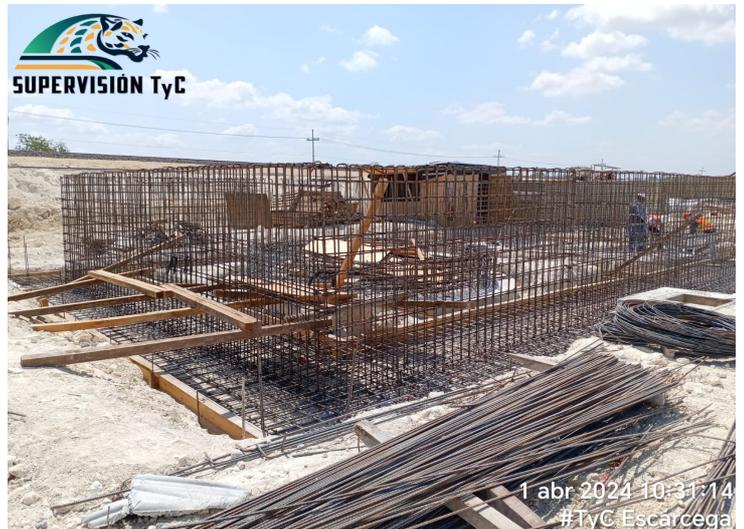
FECHA: 01 abril 24

Almacén de Combustible. Se continúa los trabajos de habilitado y armado de acero longitudinal (horizontal) para diques de concreto; varilla #4@20. Se cumple con distribución y traslapes.

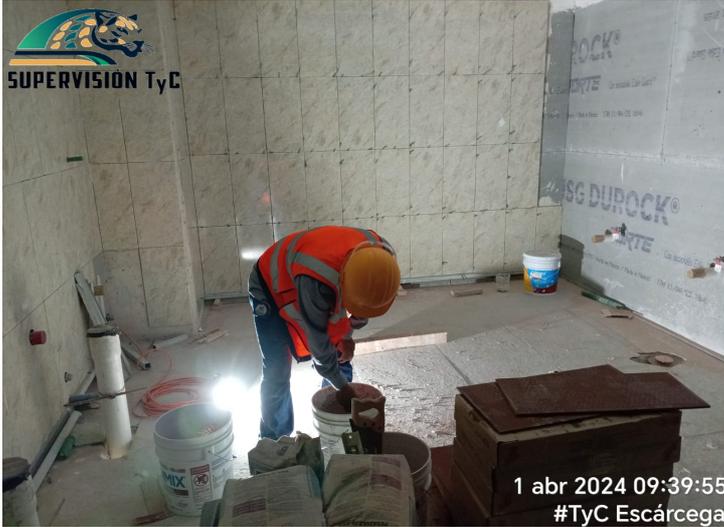
FECHA: 01 abril 24

Taller Nave Principal _Planta Mezzanine. Se continuan con los trabajos de albañilería como es la colocacion de azulejo en muros de sanitarios.

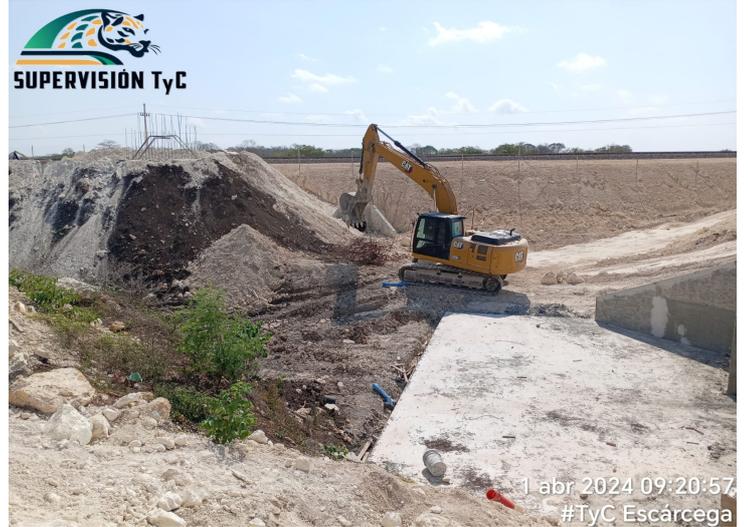
FECHA: 01 abril 24

Vía de Pruebas_O.D.T. Canal. Se inician los trabajos de limpieza y retiro de todo tipo de materiales.

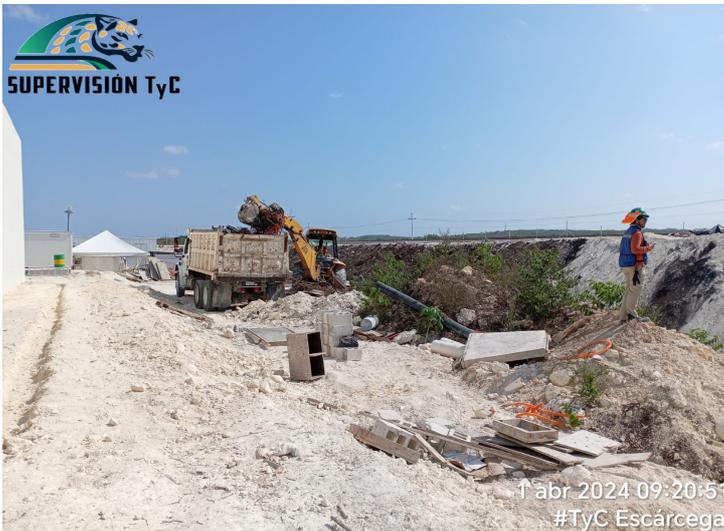
FECHA: 01 abril 24

Vía de Pruebas. Se realizan los trabajos de acreeo de cualquier tipo de material, con camion volteo y carga con maquinaria tipo retroexcavadora.

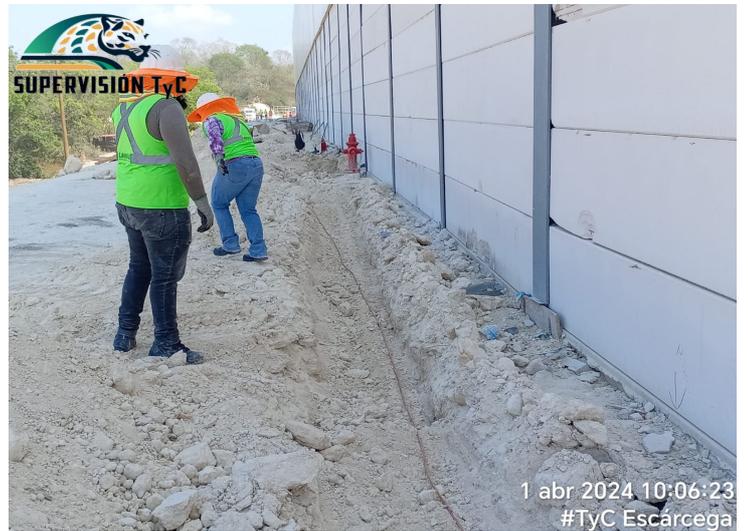
FECHA: 01 abril 24

Taller Nave Principal. Se ejecutan los trabajos de suministro y tendido de cable desnudo de cobre calibre 2/0 para sistema de tierra, sobre el eje T_D.

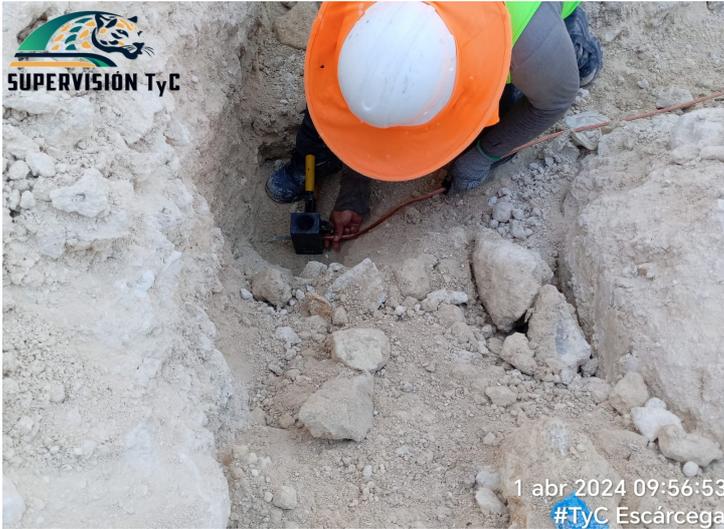
FECHA: 01 abril 24

Taller Nave Principal. Se ejecutan los trabajos electricos tal como la soldadura de paso en cable de cobre desnudo de cobre calibre 2/0 con soldadura exotermica carga 90, para sistema de tierra, sobre el eje T_D.

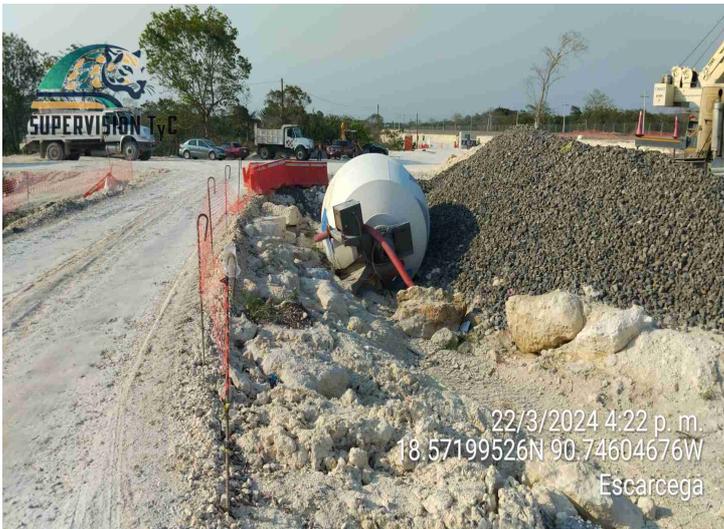
FECHA: 22 marzo 24

Se observa tanque de mezcla de una olla de concreto a nivel de piso

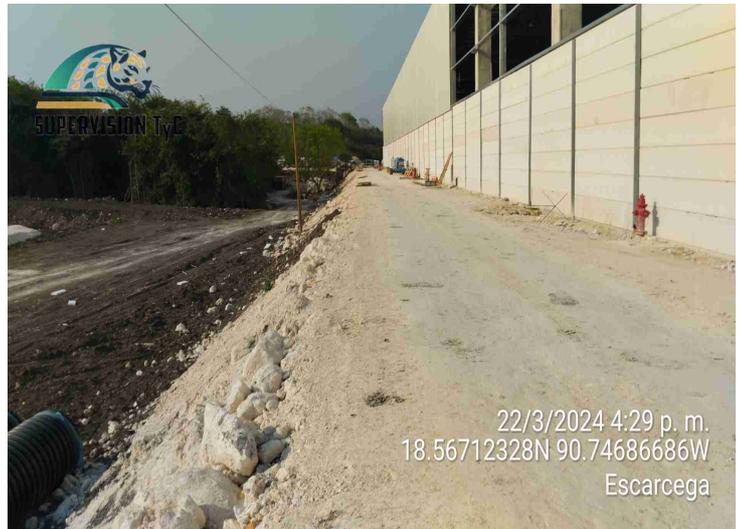
FECHA: 22 marzo 24

Se debe de delimitar el talud de más de 2 metros de altura. Existe el riesgo de caída a distinto nivel

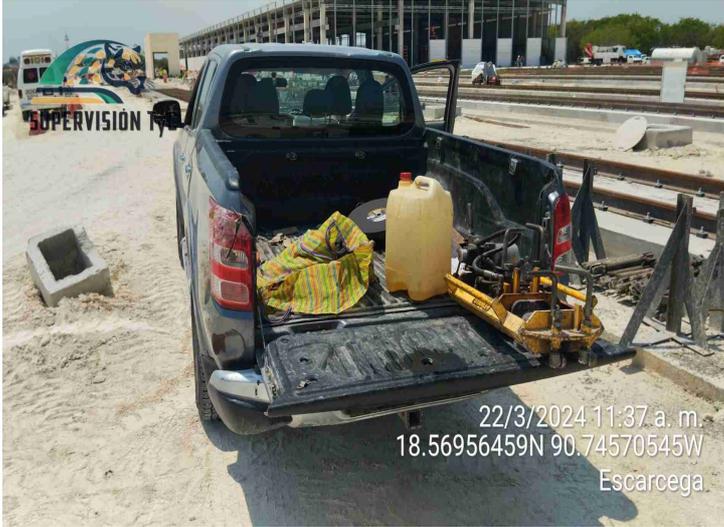
FECHA: 22 marzo 24

Se observa bidón de gasolina sin la etiqueta e identificación de sustancias químicas en vehículo particular. Entre otras herramientas. Placas

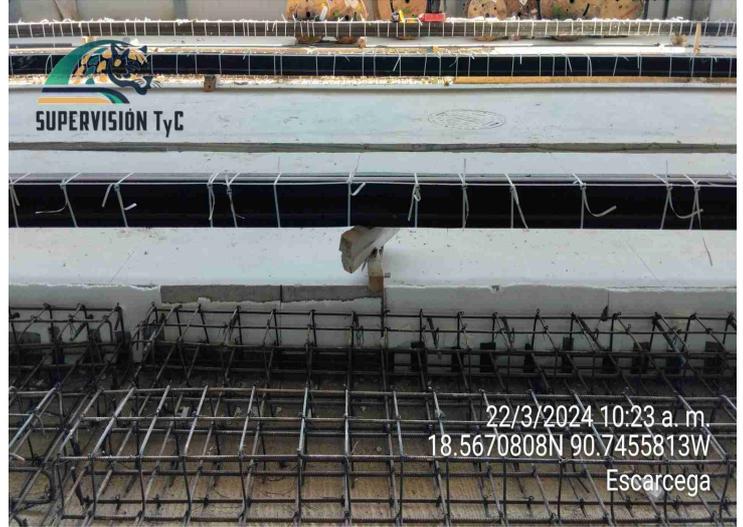
FECHA: 22 marzo 24

Reforzamiento de rieles en área de cochera con polines en mal estado pudiendo caer y vencer el peso del mismo

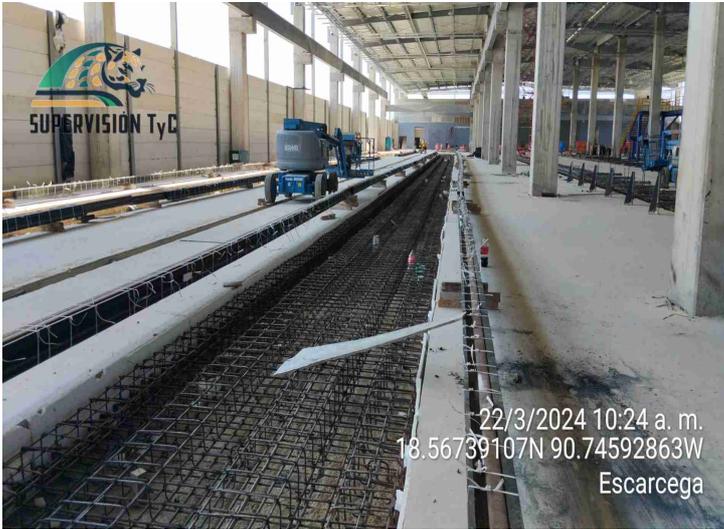
FECHA: 22 marzo 24

Riel nivelado con polines en la vía 15 en cochera

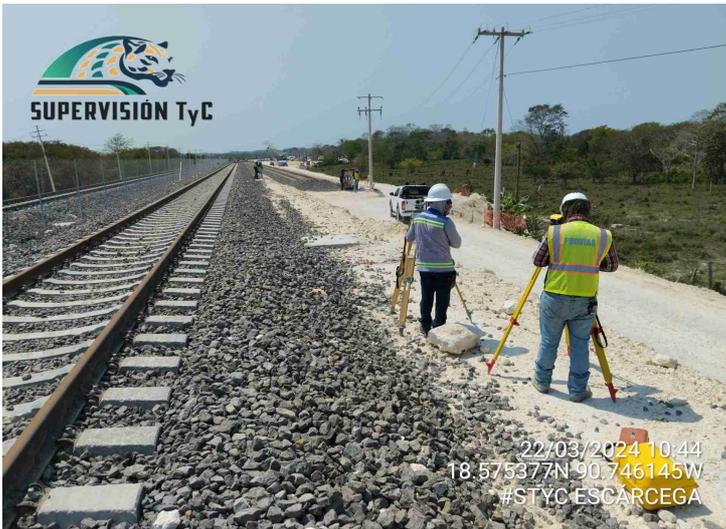
FECHA: 22 marzo 24

Verificación de desnivel y cota entre bancos auxiliares PL 08 y PL 07.

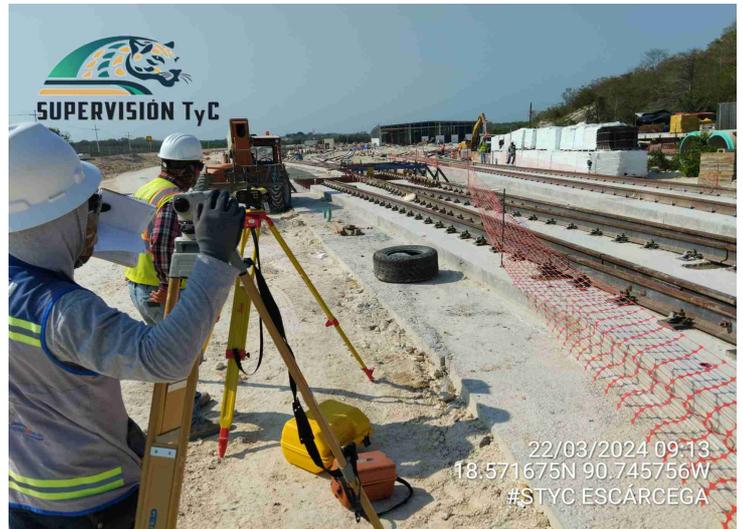
FECHA: 22 marzo 24

Se realiza la revisión de bancos de nivel, partiendo del punto base VPA 101.

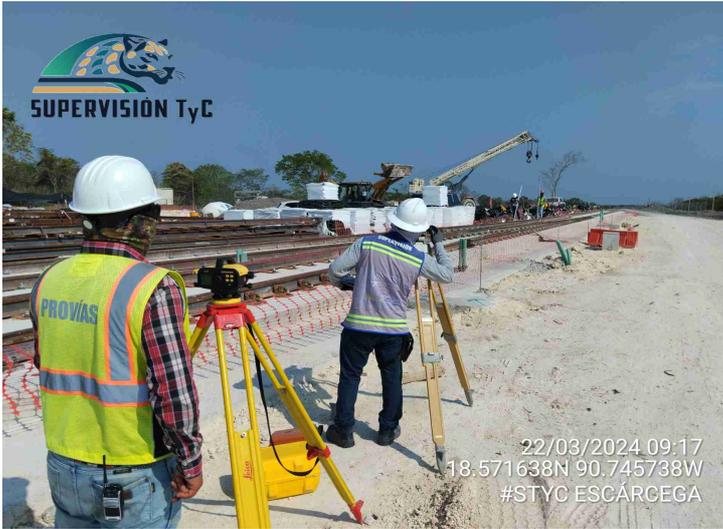
FECHA: 22 marzo 24

Verificación de resultado de nivelación en bancos VPA 95 y VPA 100

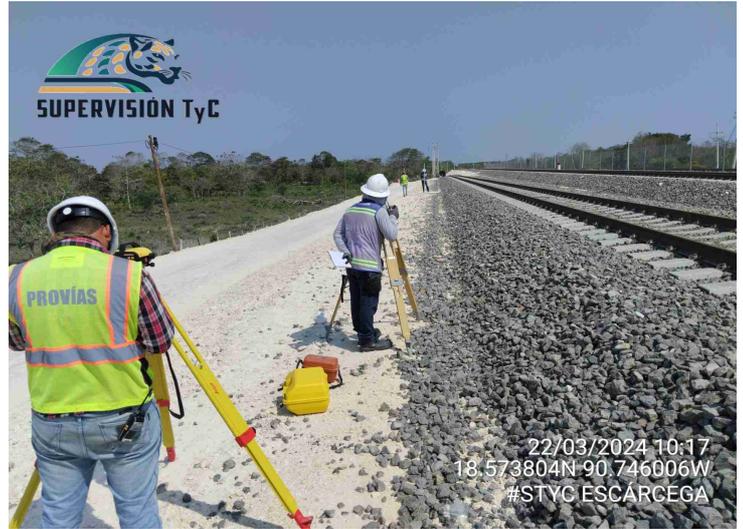
FECHA: 22 marzo 24

Verificación de desnivel entre bancos PL 13 y PL 12, zona de vía sobre balasto.

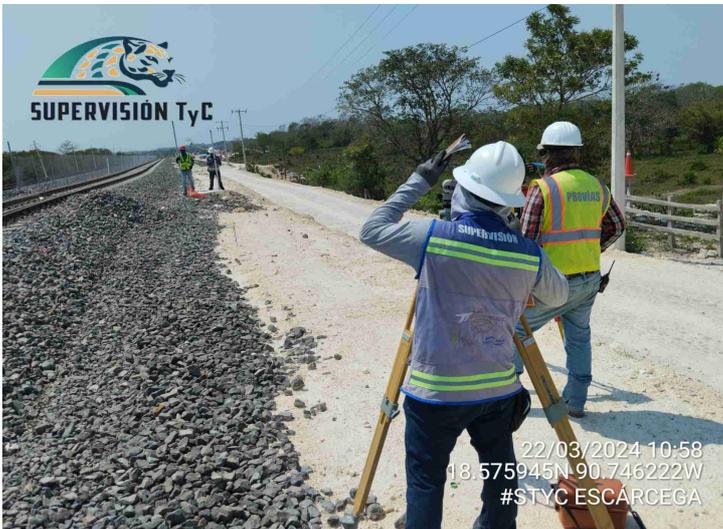
FECHA: 22 marzo 24

Conciliación de cotas entre bancos de nivel PL 05 y H223+270D.

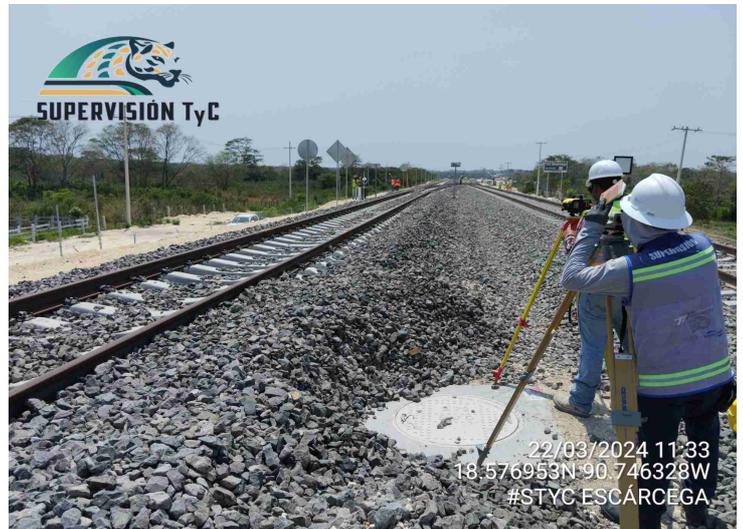
FECHA: 22 marzo 24

Conciliación de cierre en banco AVP 092, en corrida de nivelación, zona de vías sobre balasto, en conjunto con CMR.

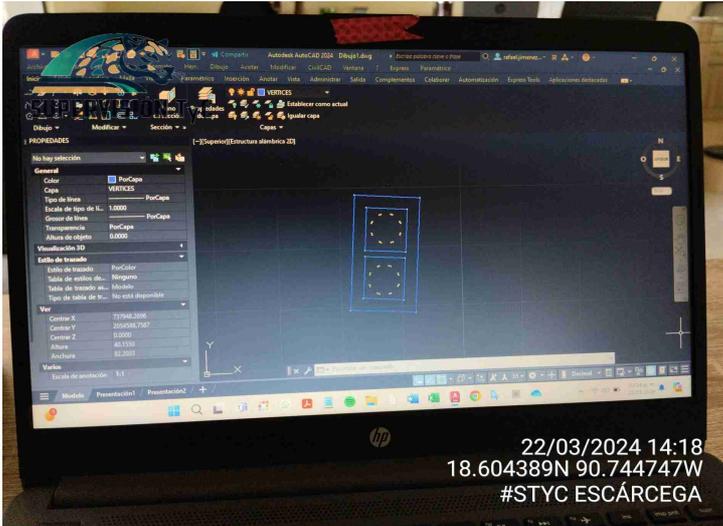
FECHA: 22 marzo 24

Procesamiento de levantamiento topográfico y verificación de dimensiones y ubicación de bases de almacén de combustible.

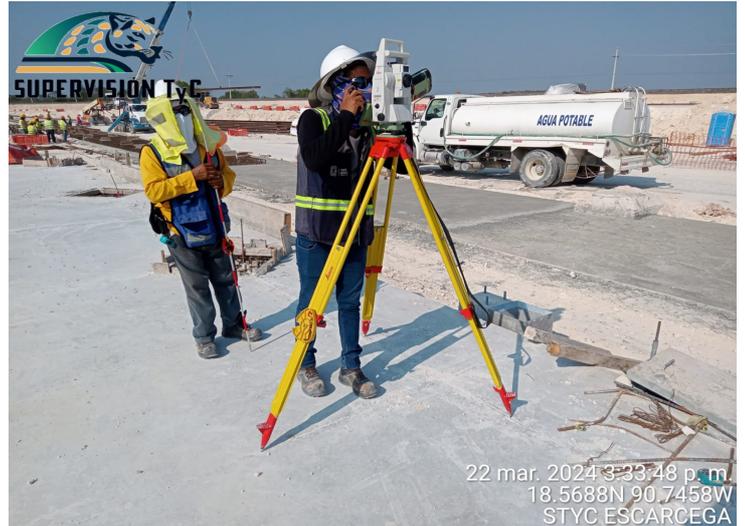
FECHA: 22 marzo 24

Se observa el replanteo de vía embebida, eje 20, pk: 0+138.02 al 0+190.65 para ensamble de armado para losa.

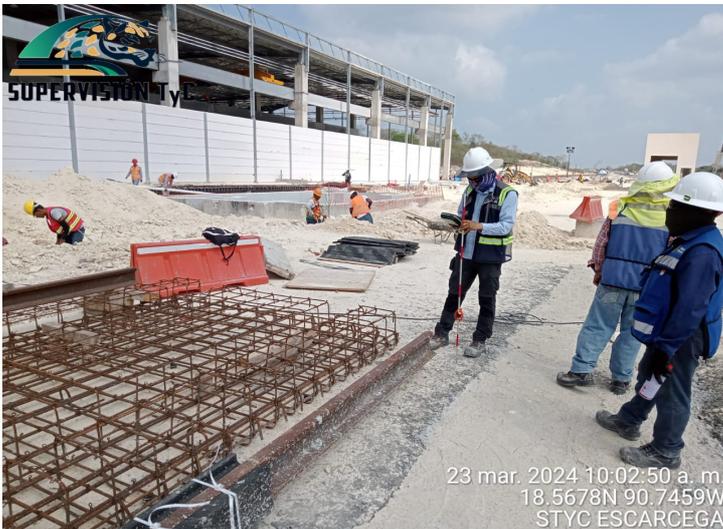
FECHA: 23 marzo 24

Trazo y nivel para montaje de vía embebida, eje 19, pk: 0+595.20 al 0+714.72.

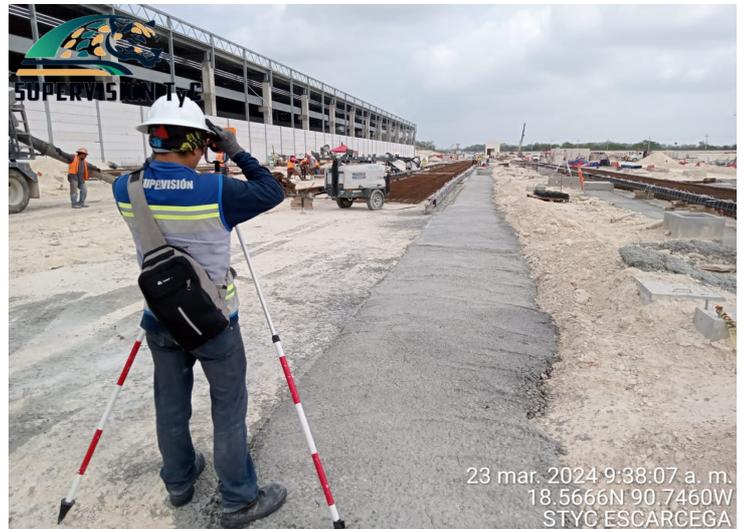
FECHA: 23 marzo 24

Levantamiento topográfico para revisión de avances en el colado de plantillas para vía embebida.

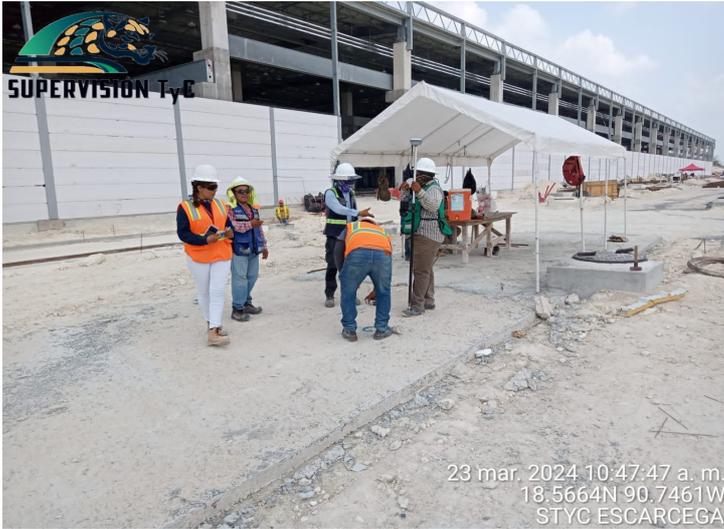
FECHA: 23 marzo 24

Colocación por parte de topografía de CMR, puntos de referencia para colocación de armado de acero, vía embecida, eje 18, pk: 0+496 al 0+528.51.

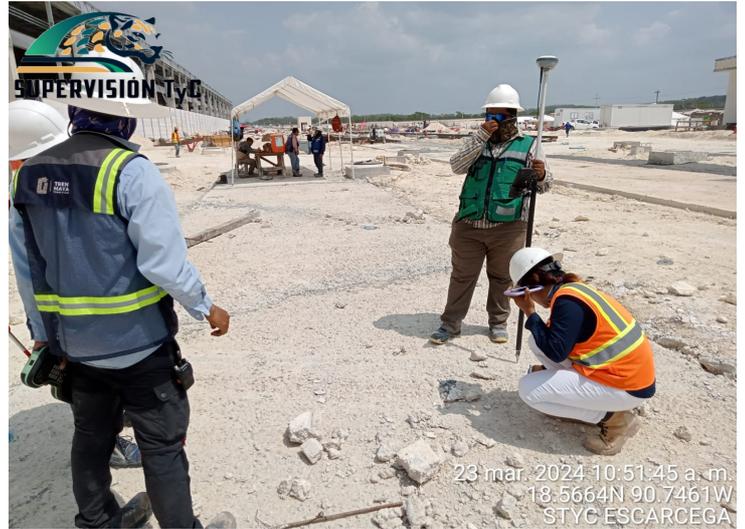
FECHA: 23 marzo 24

Replanteo y trazo de vía embecida, eje 18, para colocación de armado.

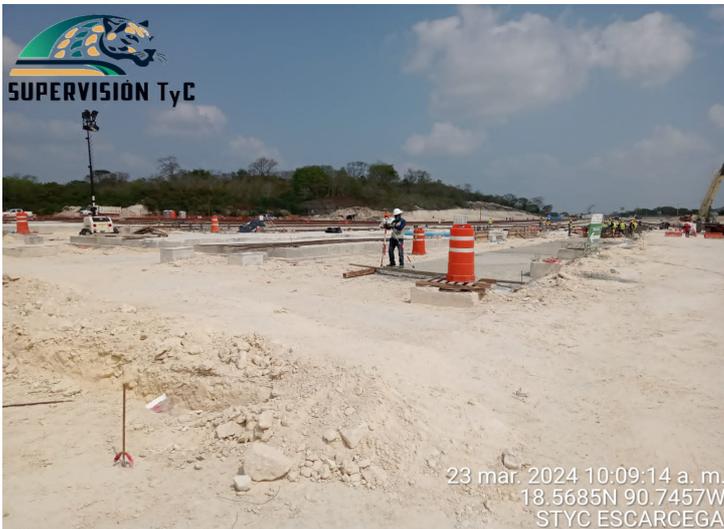
FECHA: 23 marzo 24

Levantamiento topográfico de avance en ejecución de plantilla para vía embecida, eje 18.

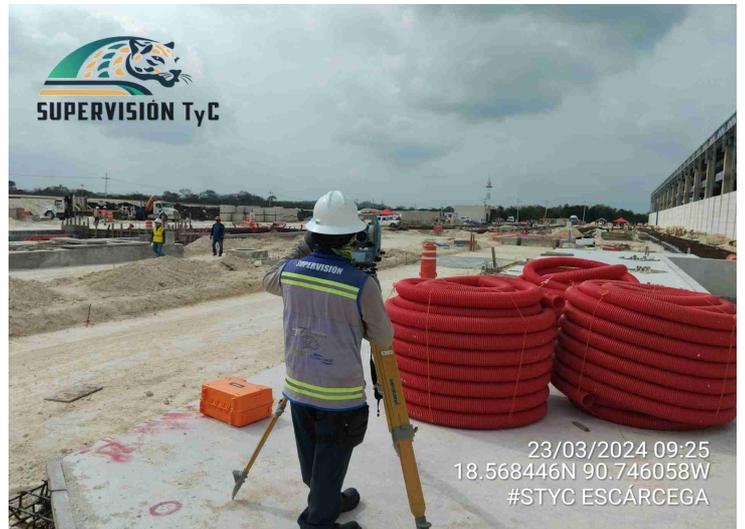
FECHA: 23 marzo 24

Levantamiento topográfico de avances en el colado de plantillas para vía embecida, eje 17, eje 18, eje 19, eje 20 y eje vía de pruebas.

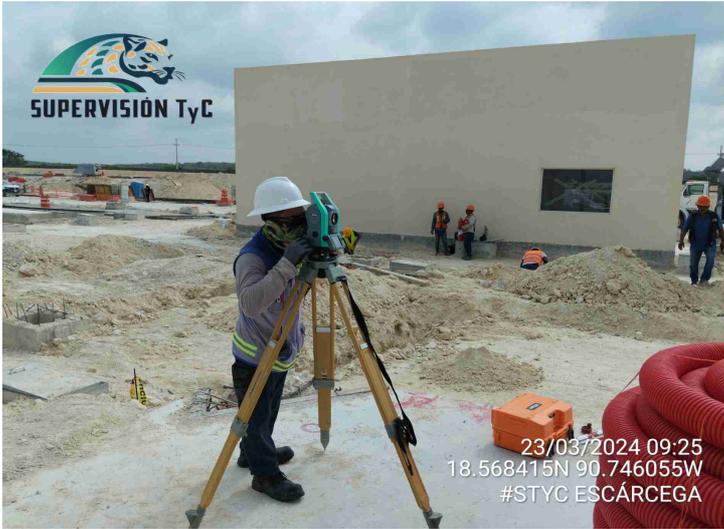
FECHA: 23 marzo 24

Levantamiento topográfico de avance en colocación de armado para vía embecida, eje 17, eje 18, eje 19 y eje 20.

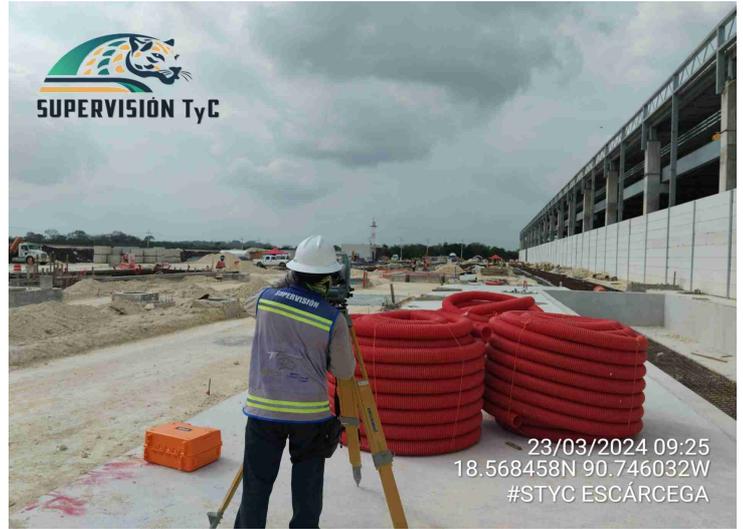
FECHA: 23 marzo 24

Levantamiento topográfico para revisión de avances en ejecución de vías embecidas, eje 17, eje 18, eje 19, eje 20 y eje vía de pruebas.

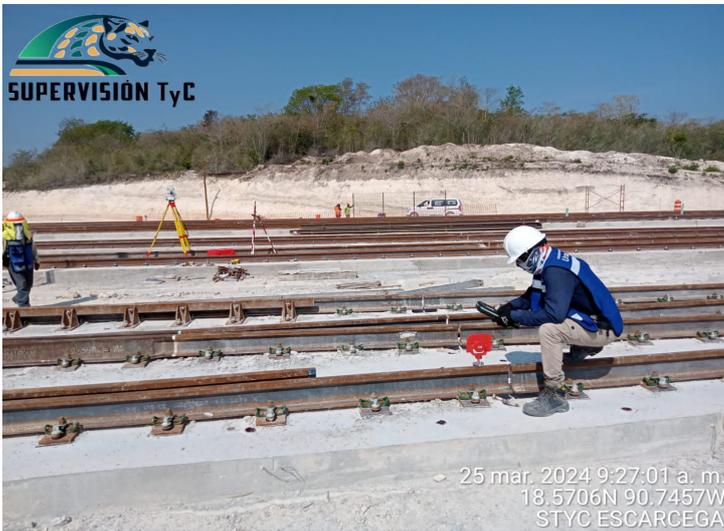
FECHA: 25 marzo 24

Se observa el levantamiento topográfico de ADV 09, pk: 0+057.42, para verificación por parte de CMR.

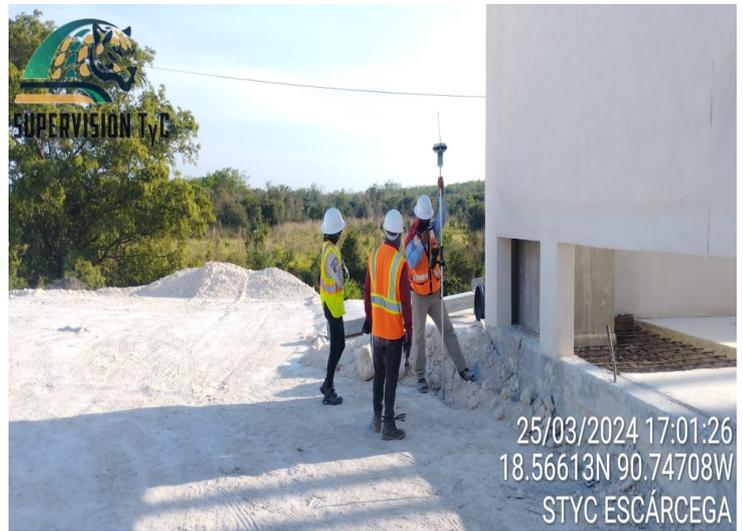
FECHA: 25 marzo 24

Se observa colocación de puntos de referencia para ancho de banquetta, lado oeste en almacén general

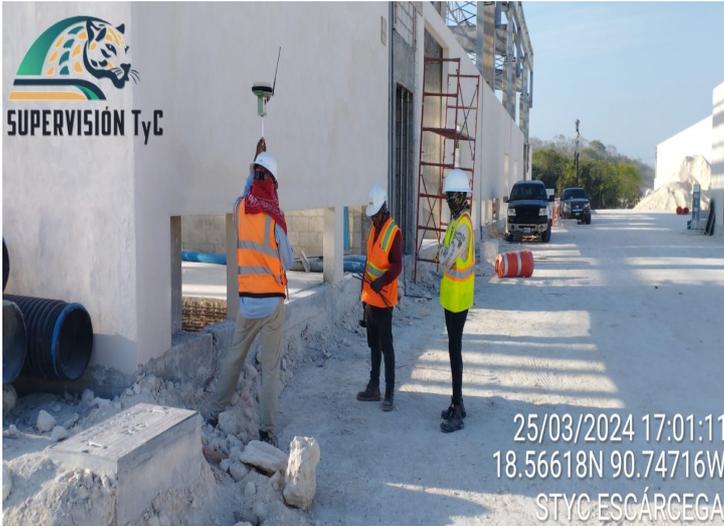
FECHA: 25 marzo 24

Se observa colocación de puntos para registros en almacén general, lado oeste

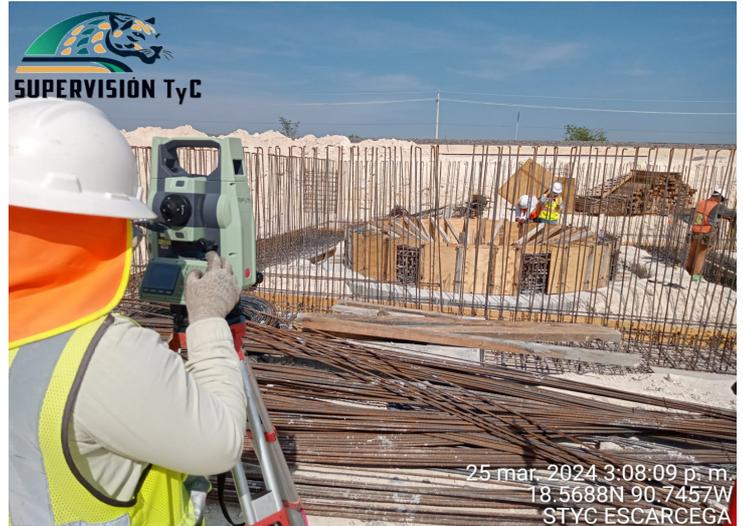
FECHA: 25 marzo 24

Se observa replanteo de puntos de dados en bases para tanque de combustible

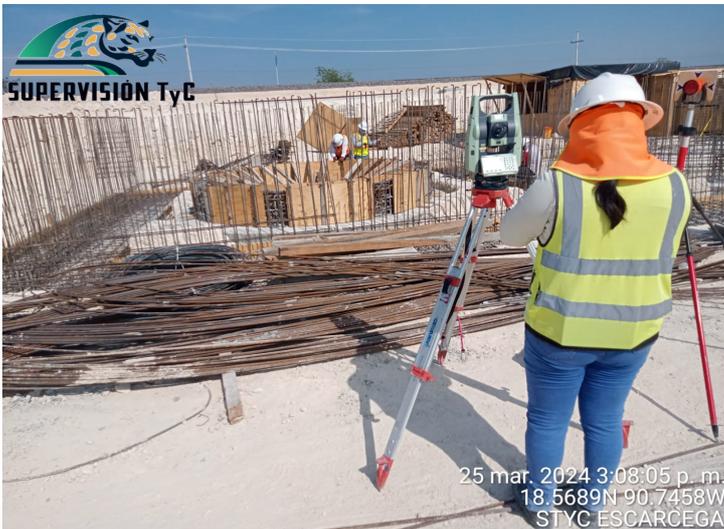
FECHA: 25 marzo 24

Se observa corrección de datos de bases para tanque de combustible

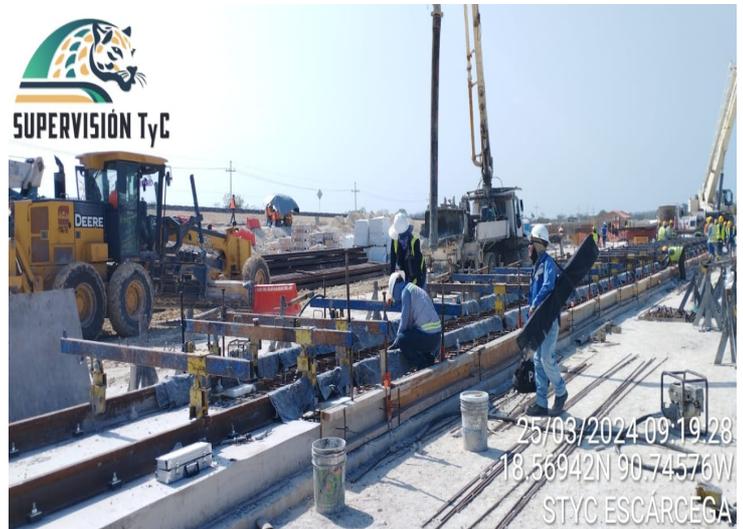
FECHA: 25 marzo 24

Verificación de inclinación de riel previo al colado en pórticos de manera aleatoria. Eje 20, pk: 0+172

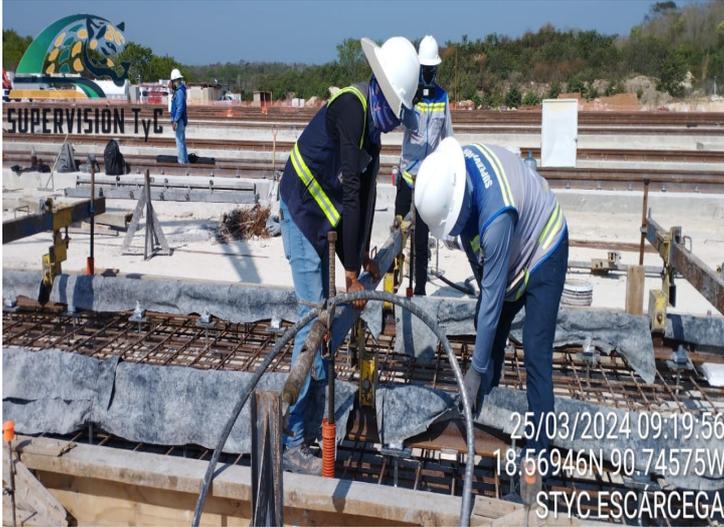
FECHA: 25 marzo 24

Verificación de alineamiento e inclinación de riel previo al colado de vía en placas, eje 20, pk: 0+180.

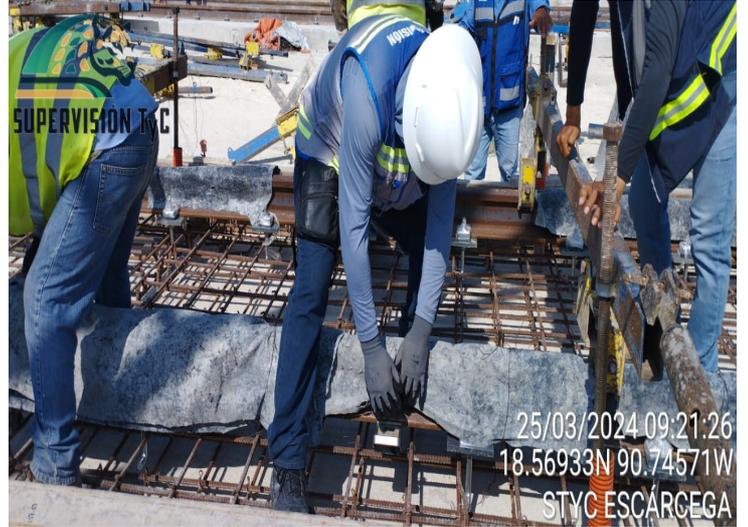
FECHA: 25 marzo 24

Verificación de alineamiento, nivel e inclinación de riel previo al colado de vía en placas, eje 20, pk: 0+202. Se observan resultados fuera de tolerancia, se solicita la corrección de inclinación de riel a topografía de CMR.
