REPORTE FOTOGRÁFICO

ACTIVO: TRAMO 01 - TALLERES Y COCHERAS

ESPECIALIDAD: AMBIENTAL

CORTE DEL: 2024-03-22 AL 2024-04-02

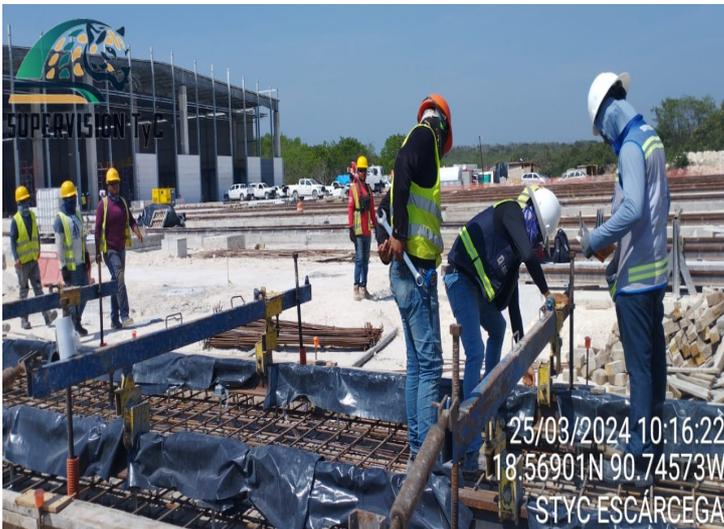
FECHA: 25 marzo 24

Se realiza la corrección y revisión de inclinación de riel previo al colado de vía en placas, eje 20, pk:0+169.40 al 0+255.11

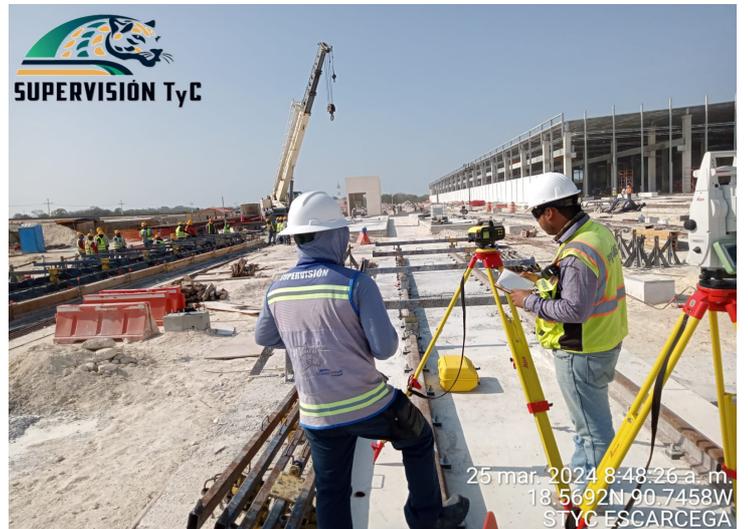
FECHA: 25 marzo 24

Verificación de nivelación de riel previo al colado de vía en placas, eje 20, pk: 0+169.40 al 0+255.11

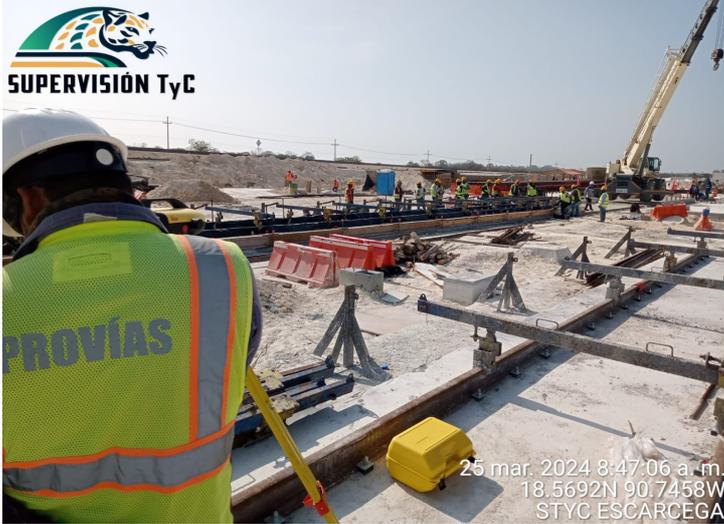
FECHA: 25 marzo 24

Revisión de alineamiento y nivel de riel previo al colado de vía en placas, eje 20. En conjunto con CMR.

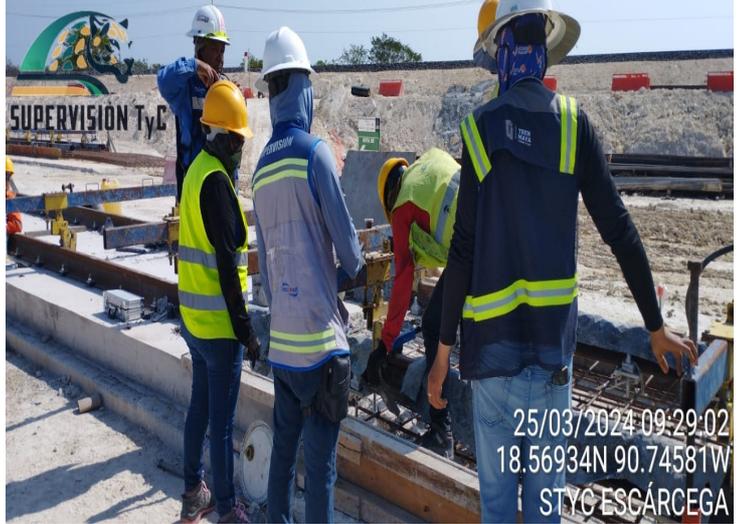
FECHA: 25 marzo 24

Se solicita a empresa Vilablan la corrección de inclinación de riel, se supervisa la correcta ejecución, previo al colado de vía en, eje 20, pk: 0+169.40 al 0+255.11

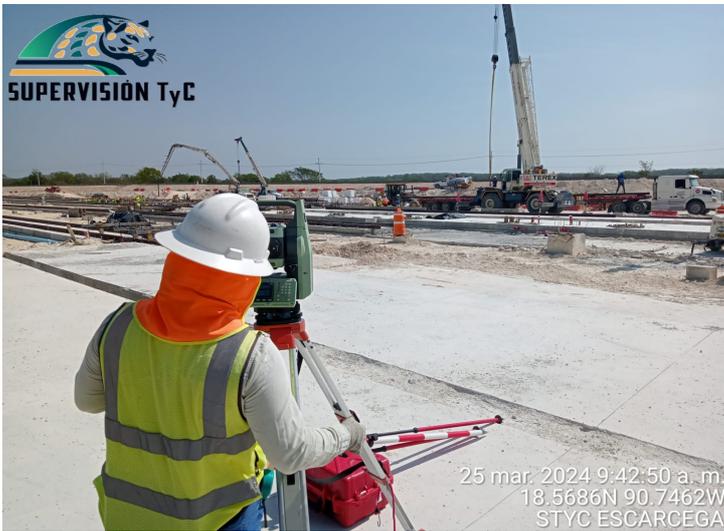
FECHA: 25 marzo 24

Se observa el levantamiento topográfico por parte de CMR de desplante de nave de pintura, para posterior verificación en implantación según proyecto.

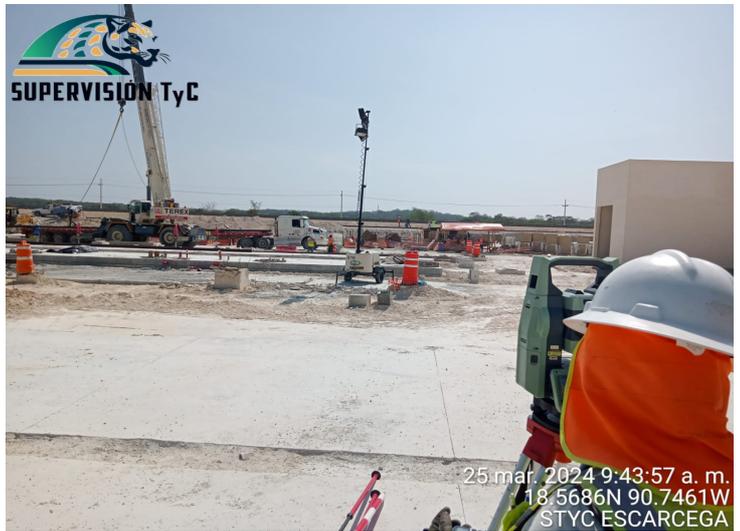
FECHA: 25 marzo 24

Se observa revisión de dimensiones y nivel de losa de nave de pintura por parte de topografía de CMR.

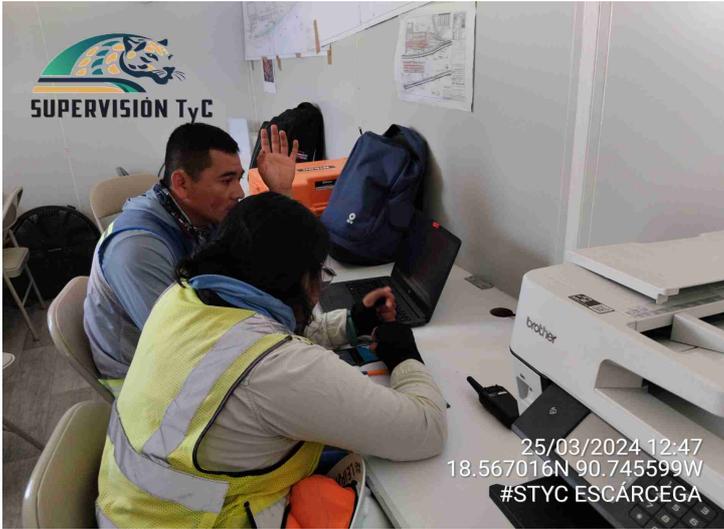
FECHA: 25 marzo 24

Revisión y cotejo de información y resultados de verificación de bases de almacén de combustible, en conjunto con Topografía de CMR.

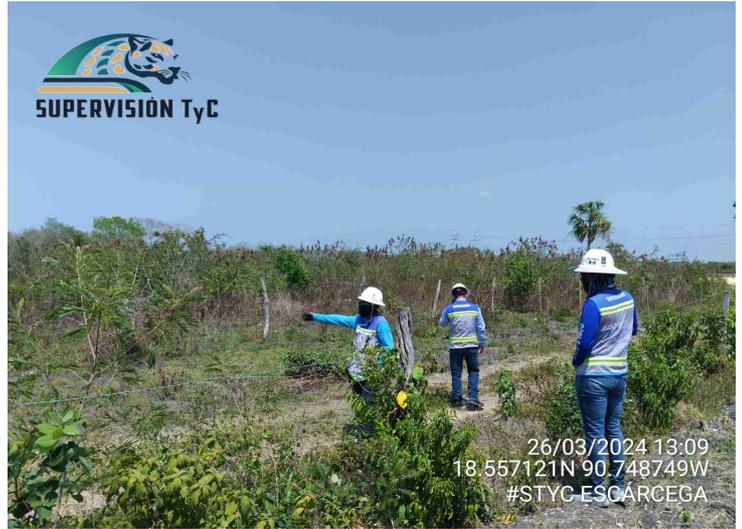
FECHA: 26 marzo 24

Se muestra la continuación del anteproyecto de camino de acceso hacia taller y cochera Escárcega, se observan referencias topográficas desaparecidas debido a incendios.

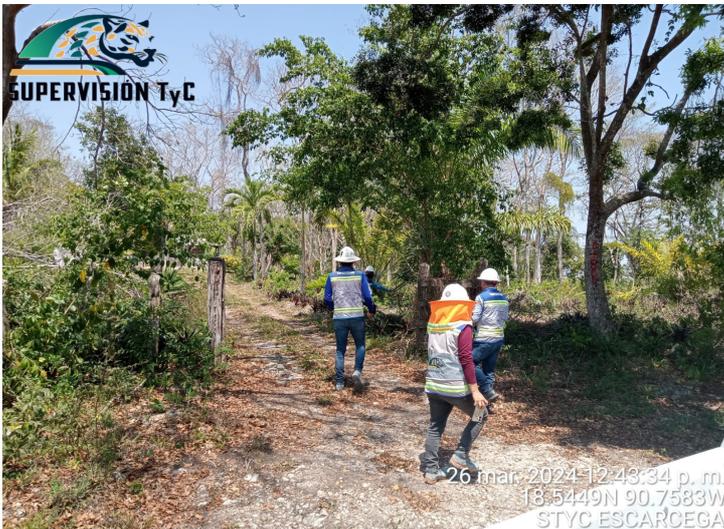
FECHA: 26 marzo 24

Se presentan los puntos de control topográficos para camino de acceso, pk: 0+800

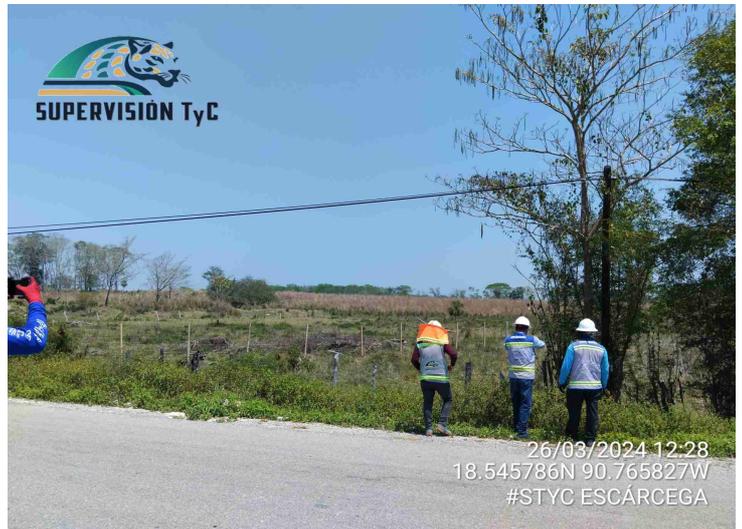
FECHA: 26 marzo 24

Se inicia el recorrido de camino de acceso, pk: 0+000

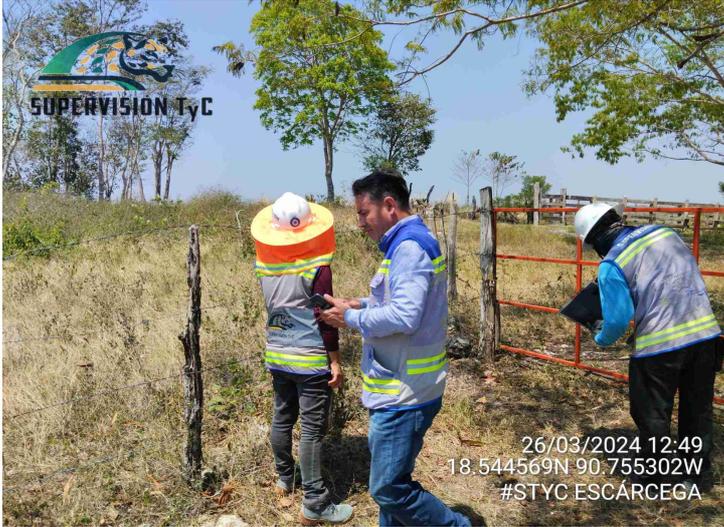
FECHA: 26 marzo 24

Recorrido en zona de PC e identificación de auxiliar MJ-01 en camino de acceso, así como la zona de cruce de mono aullador. Pk: 01+140

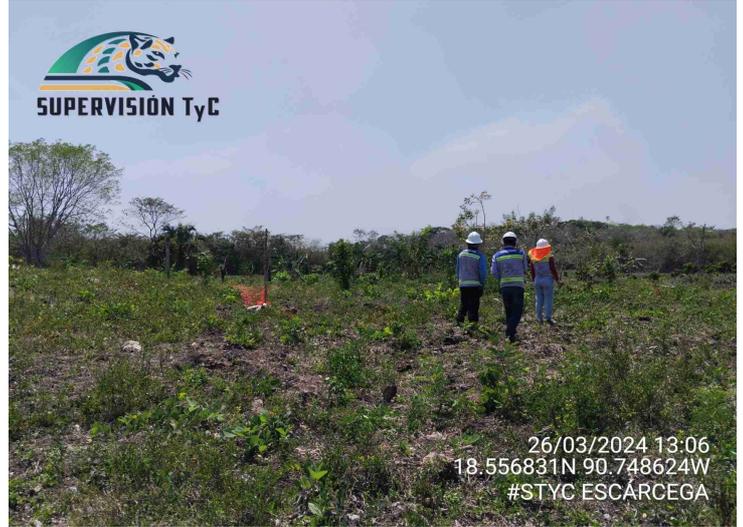
FECHA: 26 marzo 24

Se presenta el replanteo de camino de acceso en zona cercana a área de trabajo del INAH, pk: 02+700

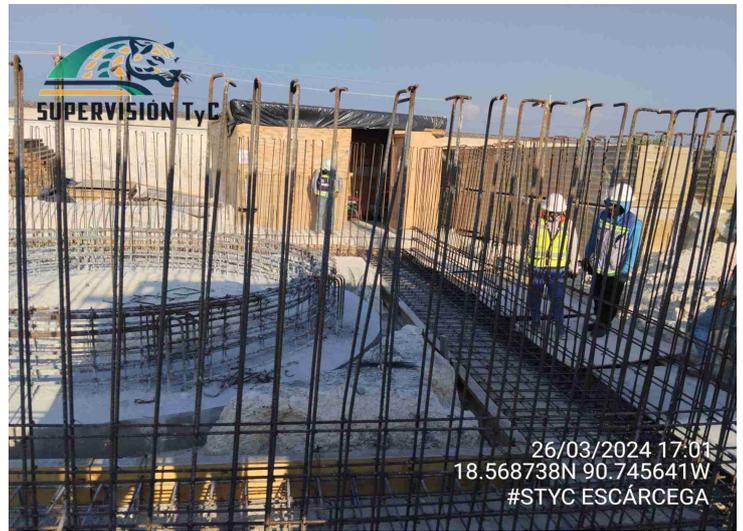
FECHA: 26 marzo 24

Revisión visual de replanteos por parte de CMR, referencias de ejes para bases y zapatas de almacén de combustible.

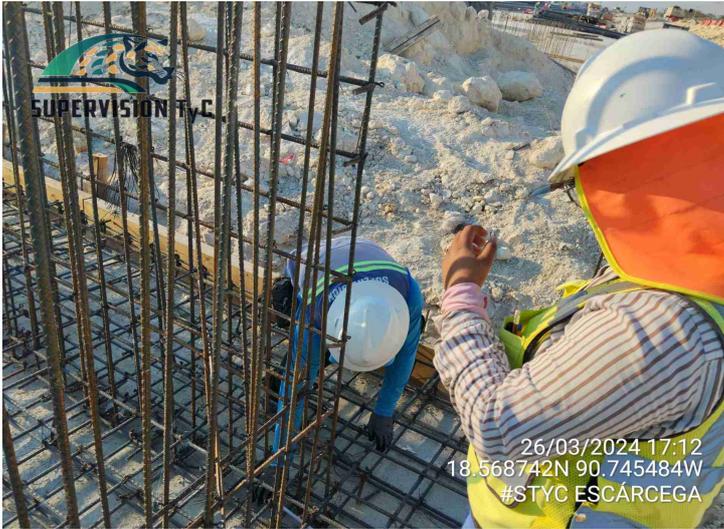
FECHA: 26 marzo 24

Revisión de recubrimiento conforme al eje replanteado por CMR en elemento ITEM, almacén de combustible.

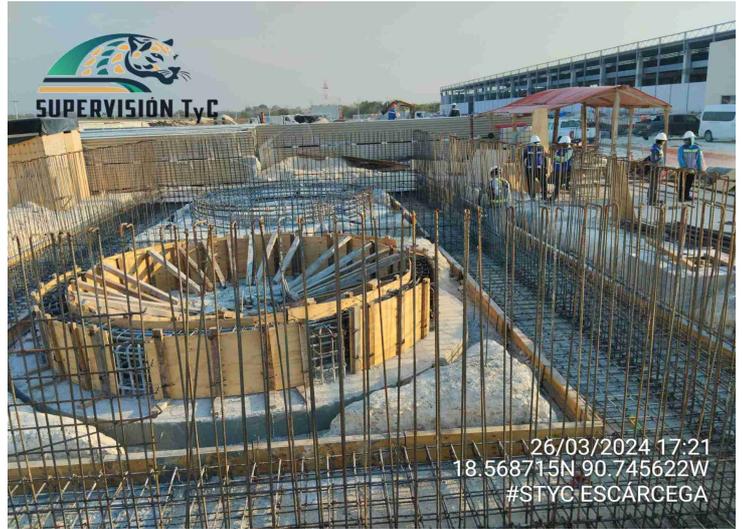
FECHA: 26 marzo 24

Revisión visual de inicio de correcciones para base 02 de almacén de combustible.

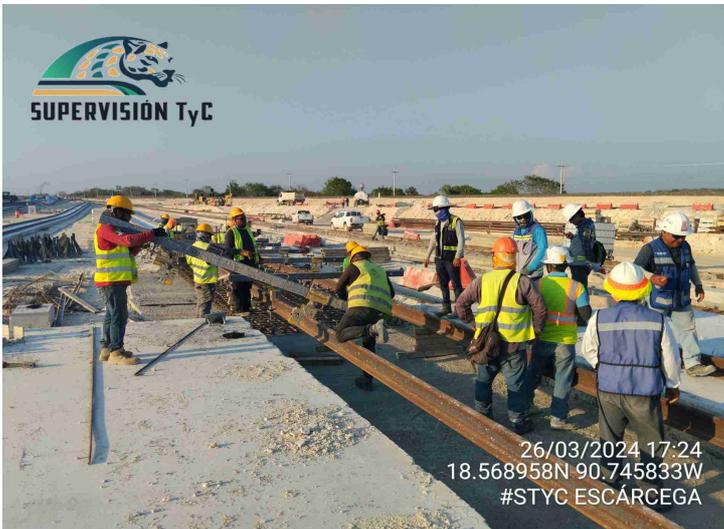
FECHA: 26 marzo 24

Se observa la colocación de pórticos para alineación de riel en vía en placas, eje 19, pk: 0+452.28 al 0+480.

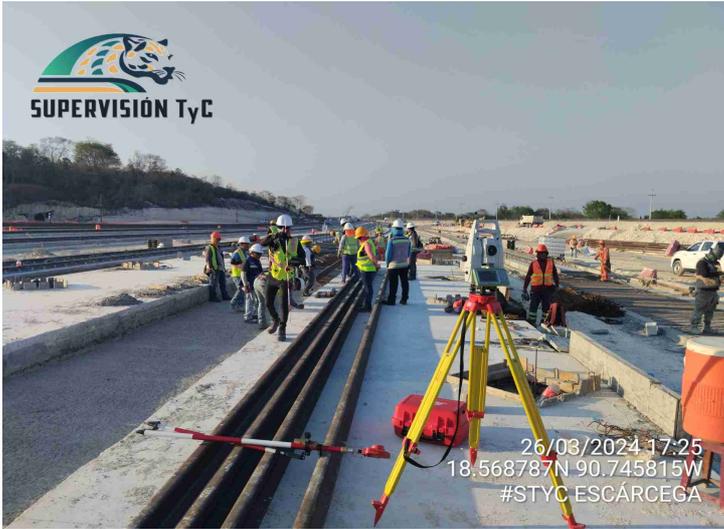
FECHA: 26 marzo 24

Se observa la colocación de referencias a 70 cm para el alineamiento de riel previo al asentamiento del mismo, vía en placas, eje 19.

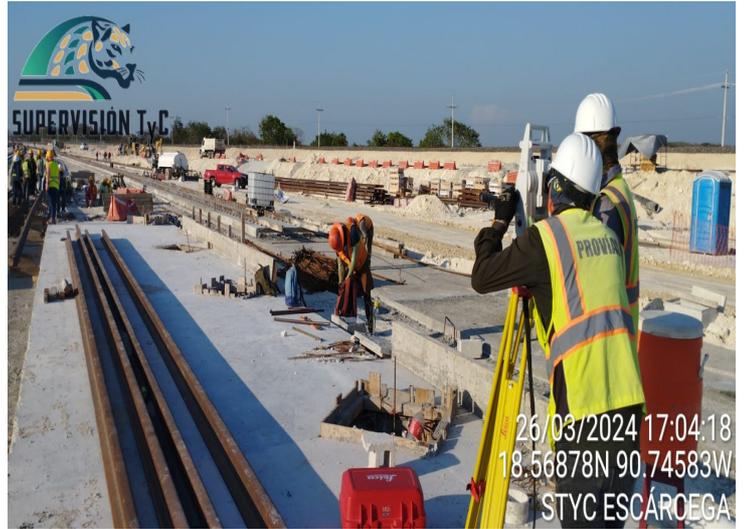
FECHA: 26 marzo 24

Revisión de referencias para el alineamiento de riel al momento de sujeción con pórticos. Vía en placas, eje 19, pk: 0+452.28 al 0+480

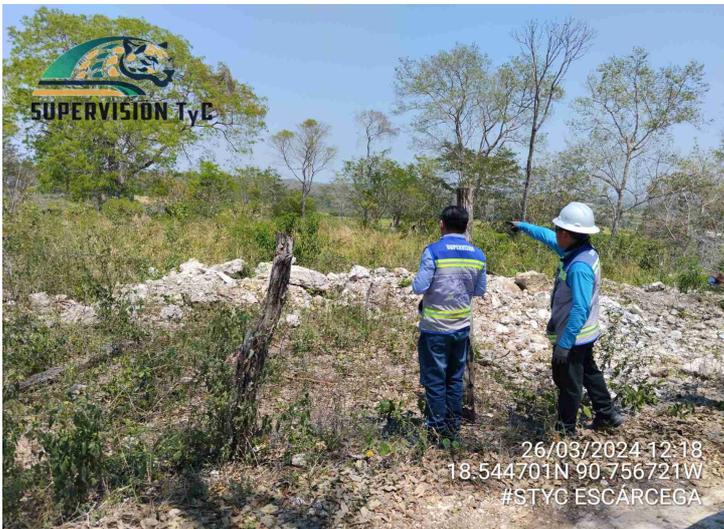
FECHA: 26 marzo 24

Ubicación de excavaciones por parte del INAH en área de afectación de camino de acceso, pk: 0+900

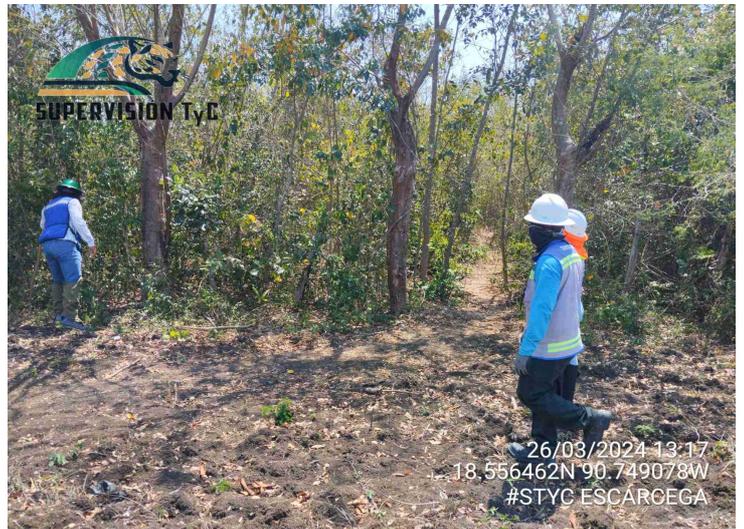
FECHA: 26 marzo 24

Se inicia el acceso a zona de trabajos del INAH, se recaba información y solicitudes del personal a cargo de la topografía en área de vestigios, pk: 02+000 al 02+720

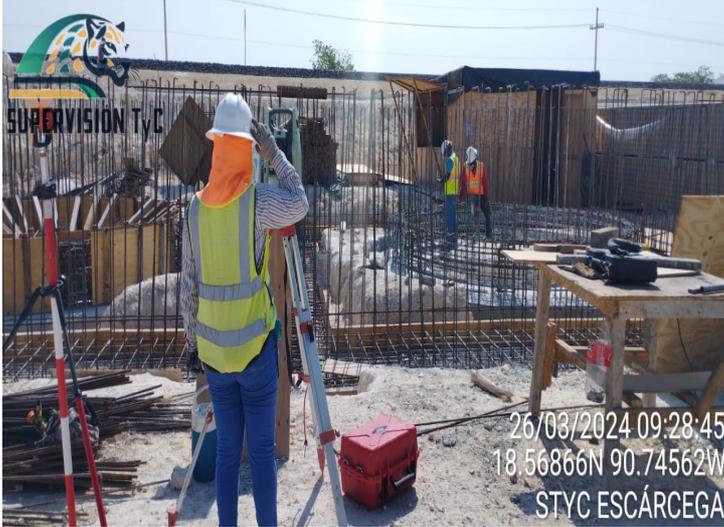
FECHA: 26 marzo 24

Replanteo de vértices para la corrección en armado de dados para base 02 de almacén de combustible.

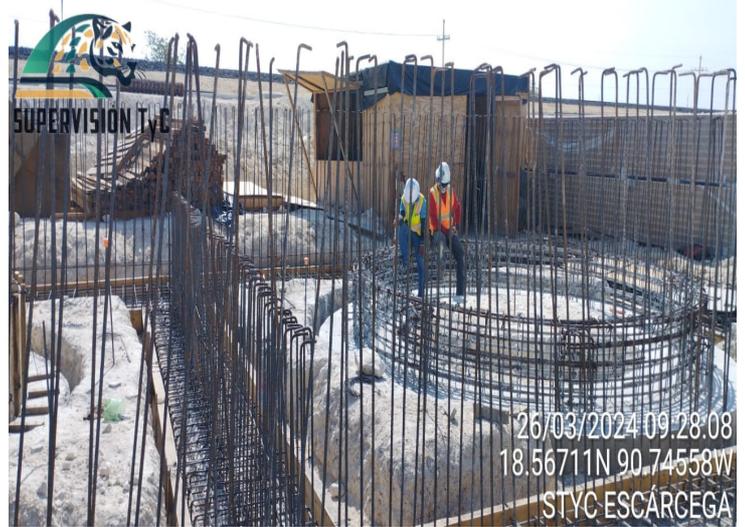
FECHA: 26 marzo 24

Replanteo y colocación de referencias para corrección del armado para dados en base 01 de almacén de combustible.

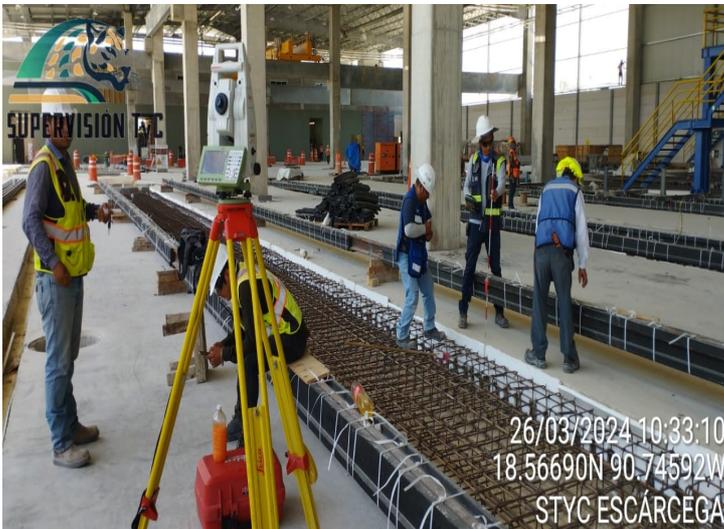
FECHA: 26 marzo 24

Colocación de referencias de nivel para montaje de riel en vía embecida, eje 14, pk: 0+260 al 0+389.30

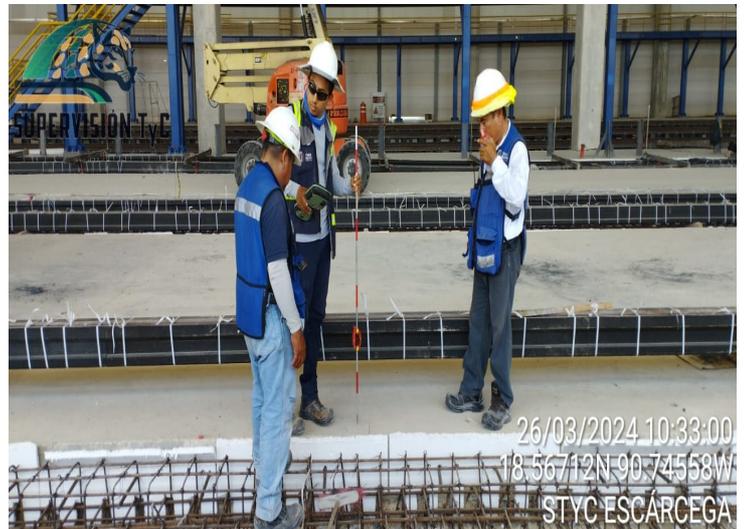
FECHA: 26 marzo 24

Replanteo y colocación de referencias para montaje de vía embecida eje 13, pk: 0+431.86 al 0+386.18

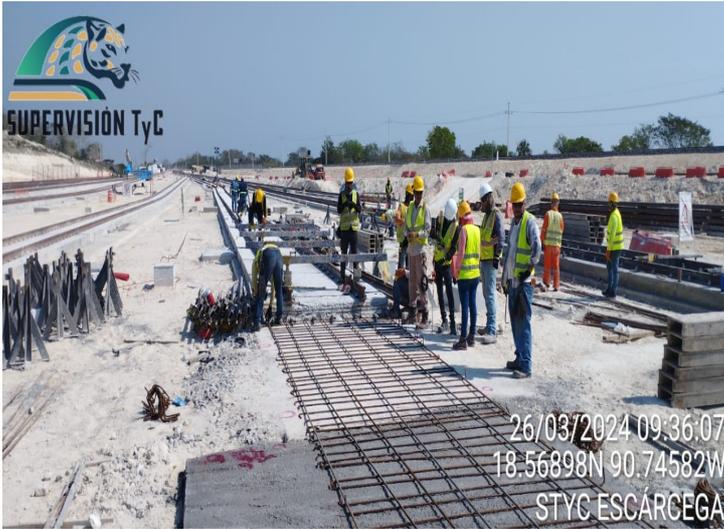
FECHA: 26 marzo 24

Se observa el replanteo y trazo para montaje de rieles para vía en placas, eje 19.

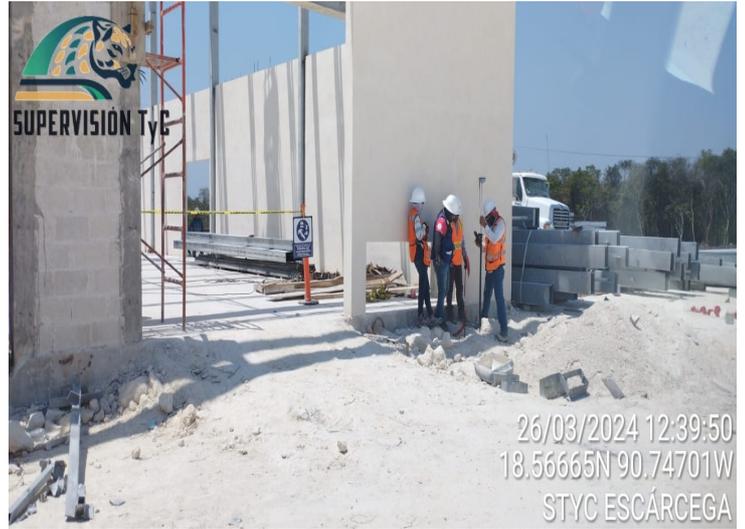
FECHA: 26 marzo 24

Se observa el replanteo de registros de hidrocarburos, registro de luminarias y replanteo de banquetta en almacén general.

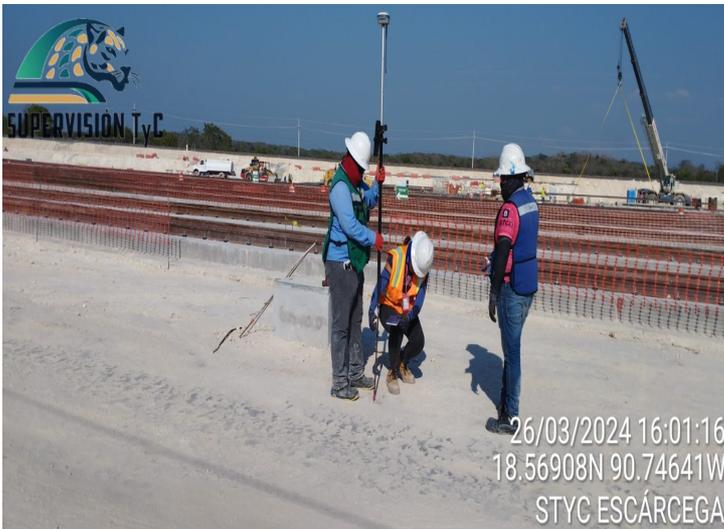
FECHA: 26 marzo 24

Se observa el replanteo y colocación de referencias para la colocación de malla perimetral de emplazamiento.

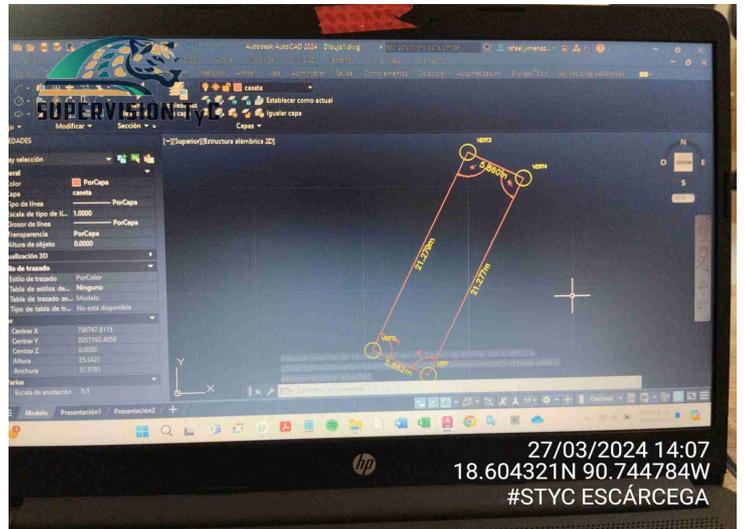
FECHA: 27 marzo 24

Procesamiento de información obtenida en levantamiento topográfico de caseta 15, pk: 225+322. Verificación de ubicación y dimensiones.

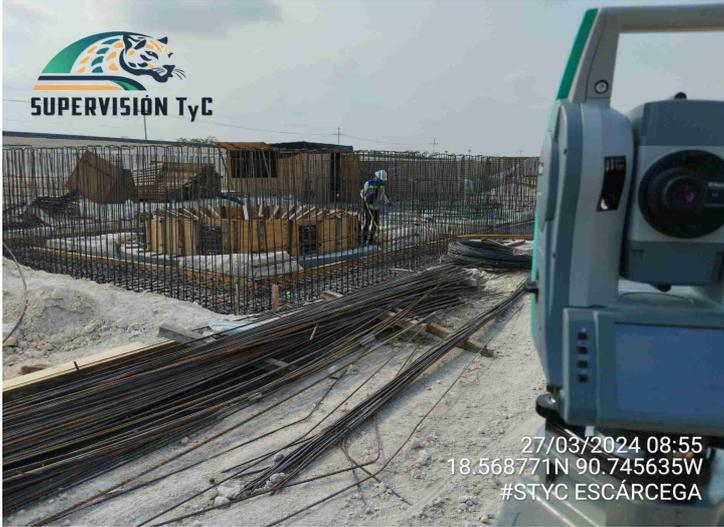
FECHA: 27 marzo 24

Verificación de referencias para el armado metálico de dados en base 01 de almacén de combustible.

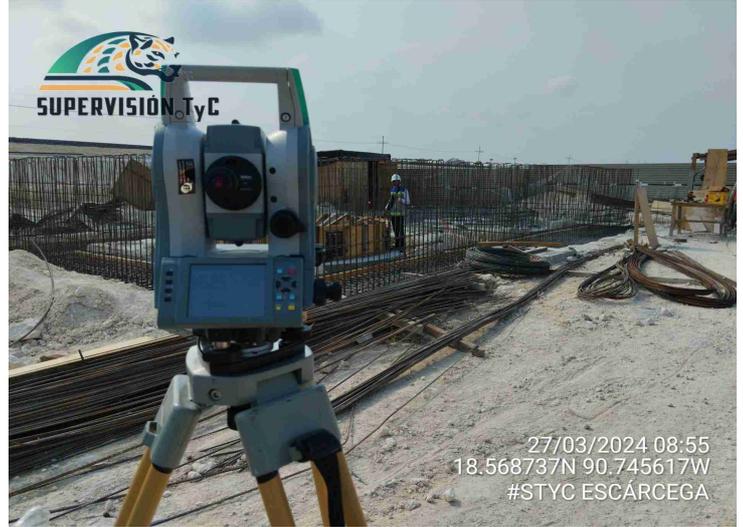
FECHA: 27 marzo 24

Verificación de alineamiento y dimensiones conforme a proyecto, desplante de dados para bases de tanques de combustible.

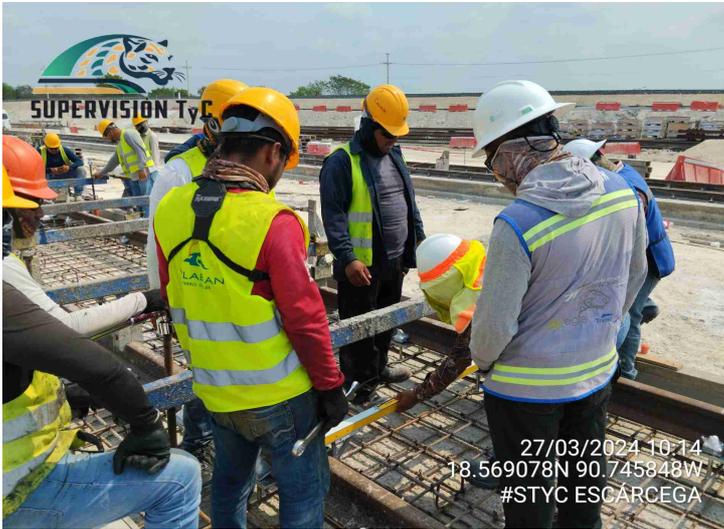
FECHA: 27 marzo 24

Verificación de inclinación de riel en conjunto con CMR, previo al colado de vía en placas, eje 19, pk: 0+452 al 0+480.

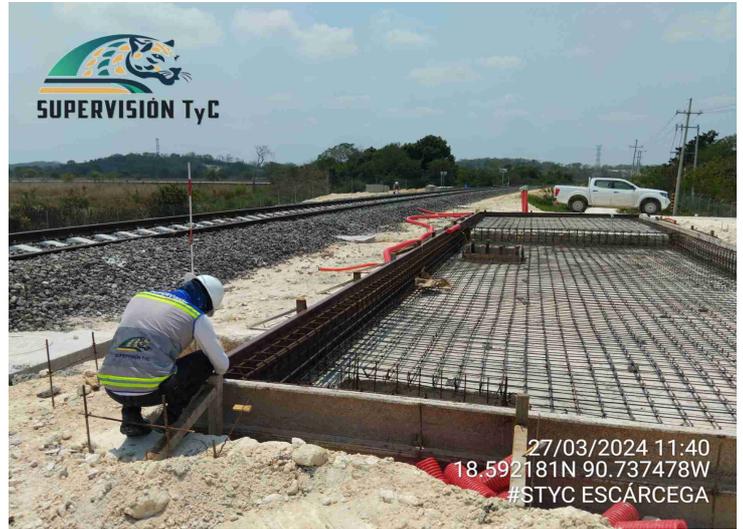
FECHA: 27 marzo 24

Levantamiento topográfico para revisión de dimensiones conforme a proyecto de caseta 15, TM-SFS-CWI-D300-PL-S2B-86113.

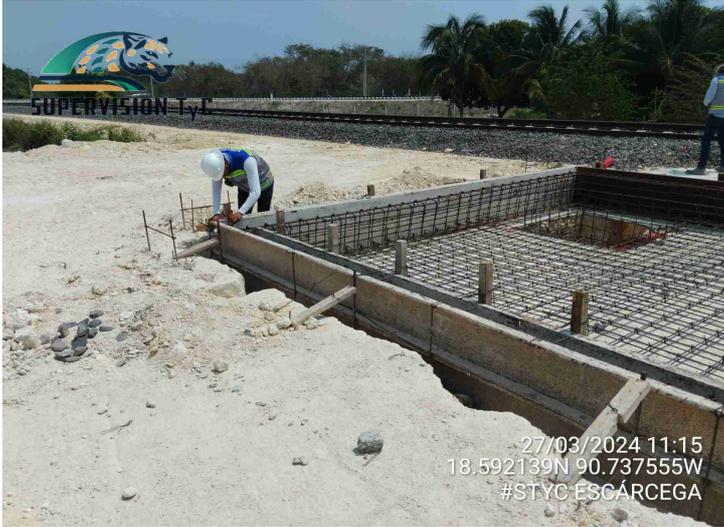
FECHA: 27 marzo 24

Verificación de plomeo en cimbras lado norte, para traves de desplante de caseta 15. Pk: 225+322

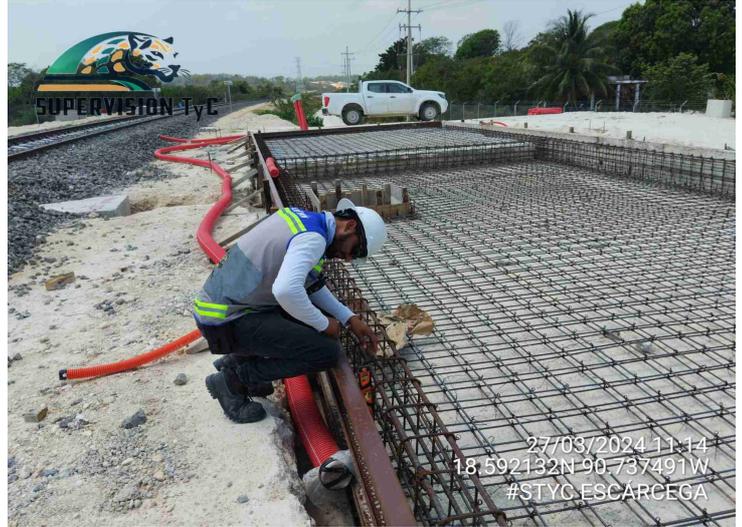
FECHA: 27 marzo 24

Verificación de plomeo de cimbras metálicas para traves de desplante de caseta 15, pk: 225+322

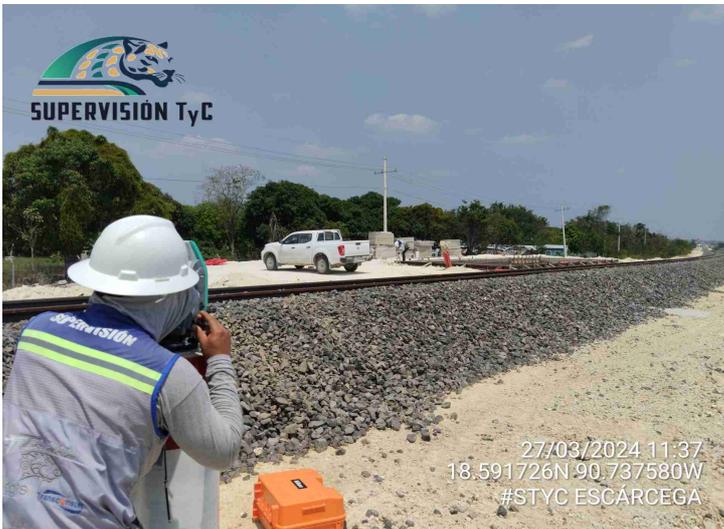
FECHA: 27 marzo 24

Levantamiento topográfico de ubicación y dimensiones de cimbras para traves de desplante de caseta 15.

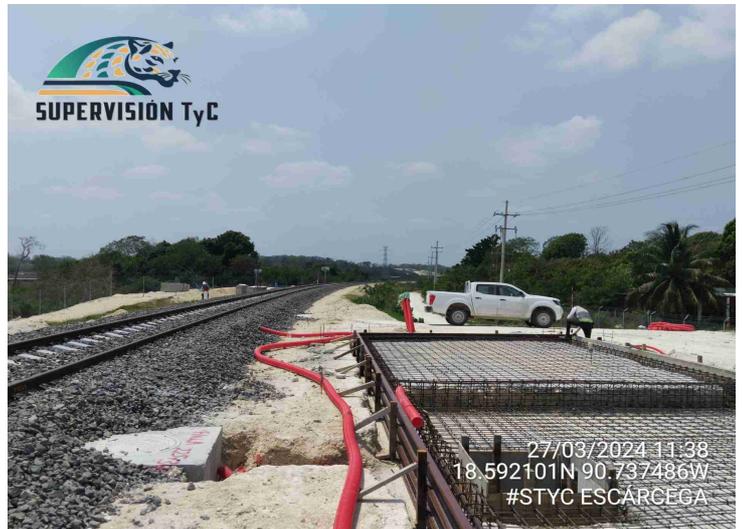
FECHA: 27 marzo 24

Levantamiento de vértices físicas para firme de concreto de caseta 15, pk225+322

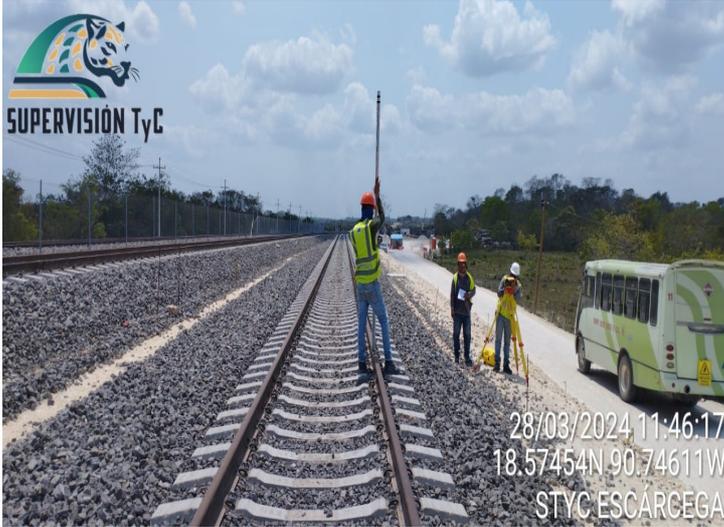
FECHA: 28 marzo 24

Levantamiento topográfico y revisión de niveles sobre riel de vía sobre balasto, eje mango B, pk: 0+010 al 0+230.

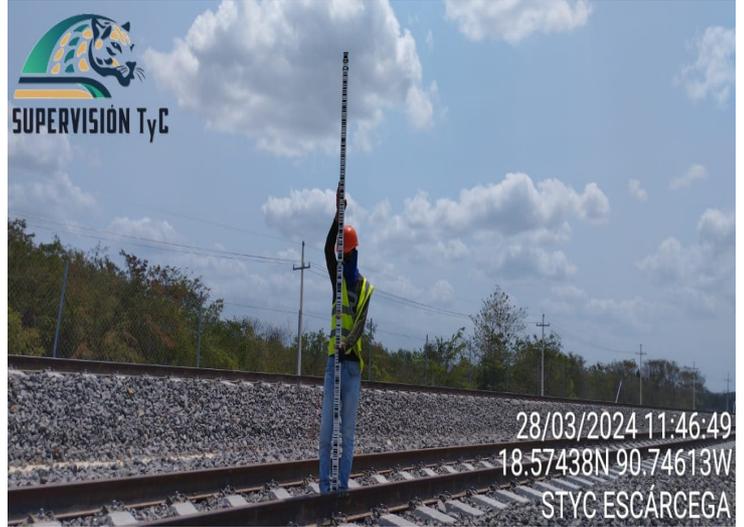
FECHA: 28 marzo 24

Se observa levantamiento topográfico de vía sobre balasto, eje mango B, pk: 0+010 al 0+230

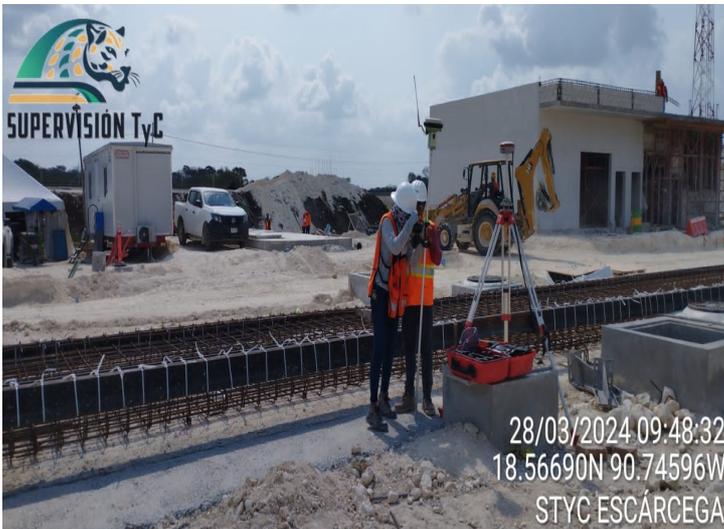
FECHA: 28 marzo 24

Se observa el levantamiento de avances de plantilla por parte de CMR, zona de vía en placas.

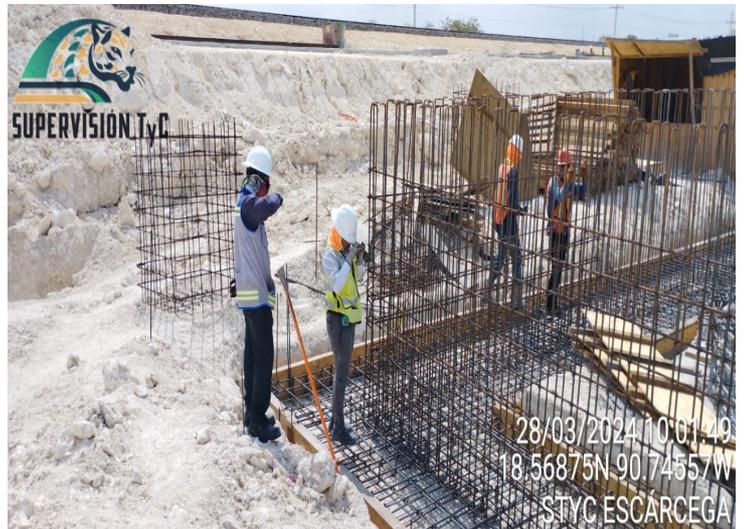
FECHA: 28 marzo 24

Se verifica la información para la implantación de registros en zona de almacén de combustible, en conjunto con CMR.

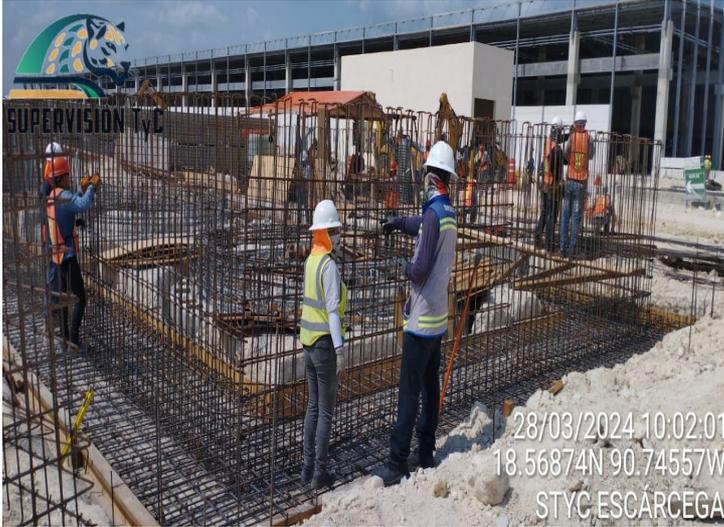
FECHA: 28 marzo 24

Se solicita el replanteo de registros internos y externos, así como la ubicación de escalera para almacén de combustible.

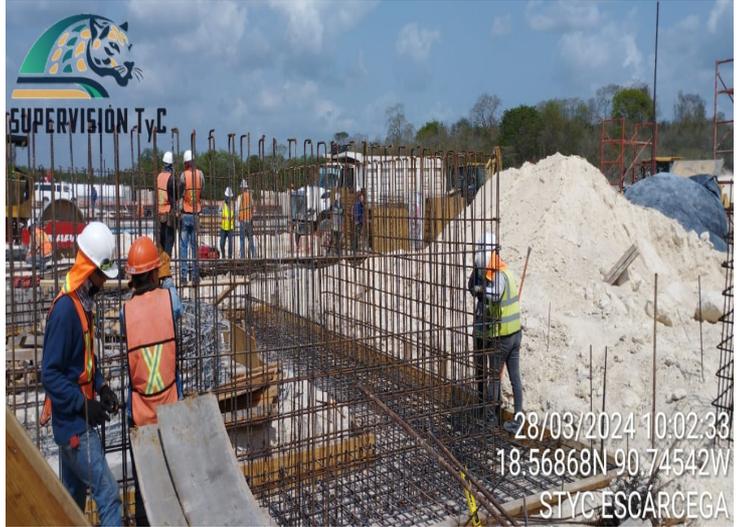
FECHA: 28 marzo 24

Revisión visual de armado para muros de cimentación de almacén de combustible.

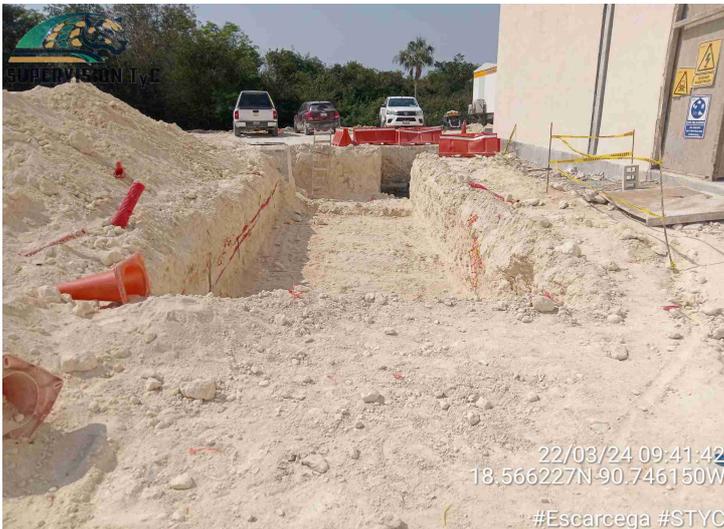
FECHA: 22 marzo 24

Supervisión a la excavación de zanja de la topera de la vía embebida 17

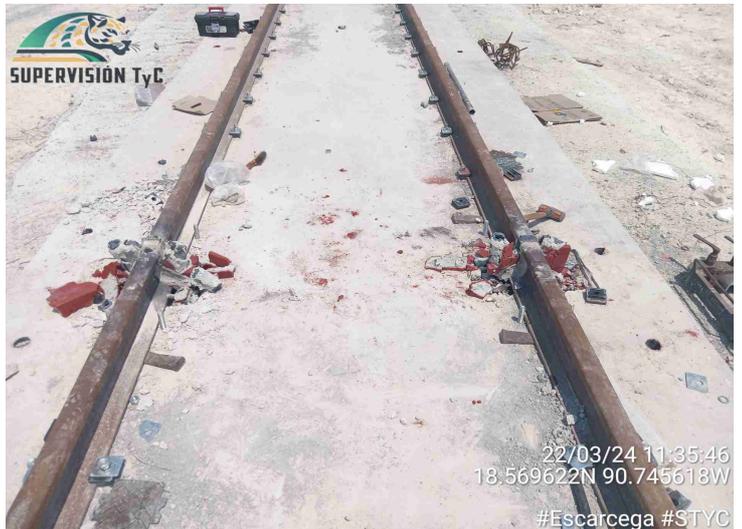
FECHA: 22 marzo 24

Vista de las soldaduras izquierda y derecha de la vía 20 en el PK 0+115.91, área de playa de vías.

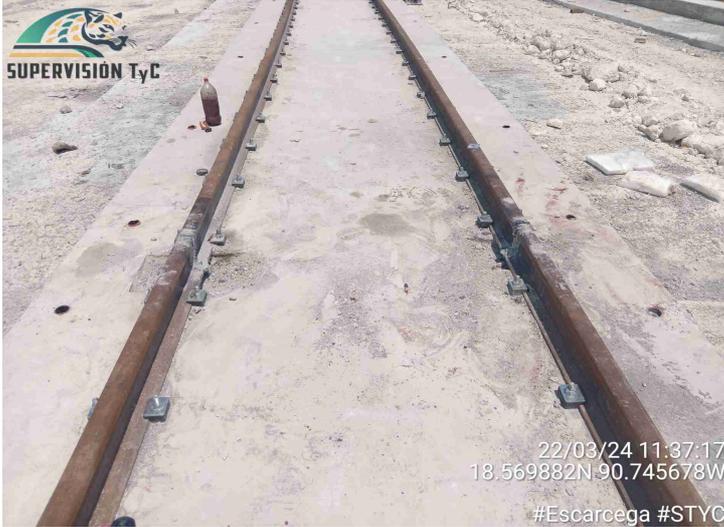
FECHA: 22 marzo 24

Vista de las soldaduras izquierda y derecha, en el PK 0+091.53, del área de playa de vías.

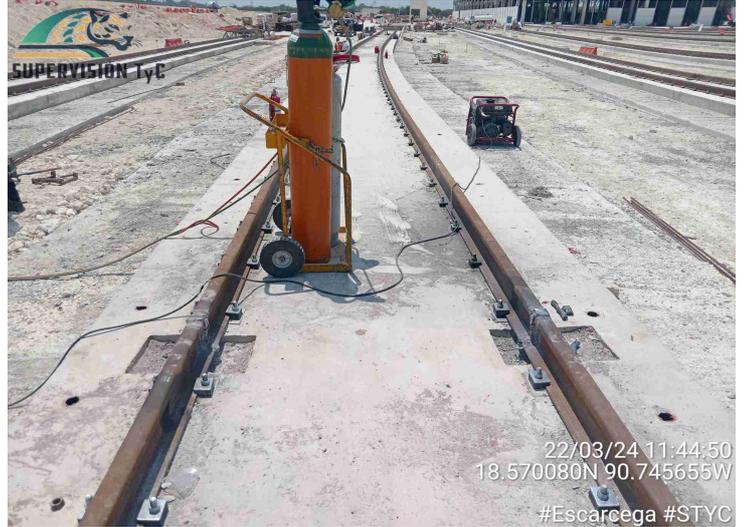
FECHA: 22 marzo 24

Vista de las soldaduras izquierda y derecha del PK 0+067

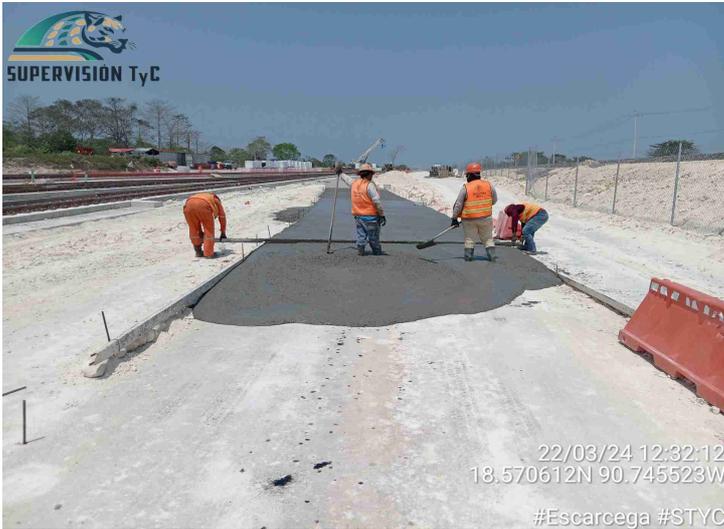
FECHA: 22 marzo 24

Supervisión al colado de la plantilla de desplante de la vía 22, en el área de playa de vías

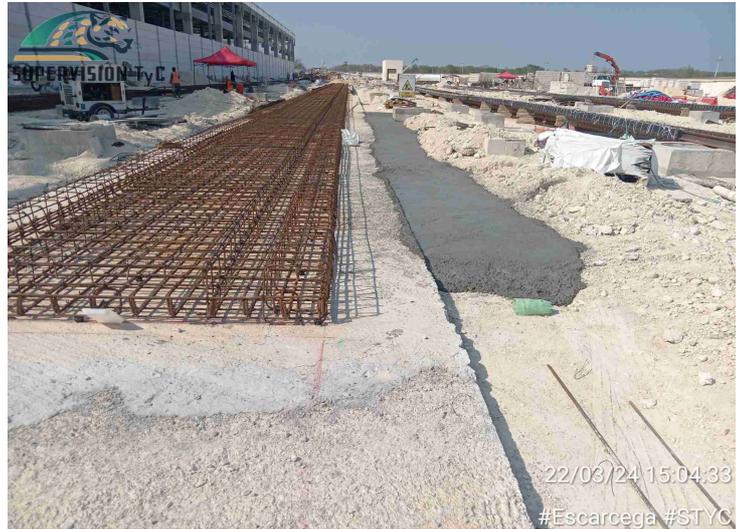
FECHA: 22 marzo 24

Colado de plantilla de desplante adicional del lado izquierdo de la vía 18

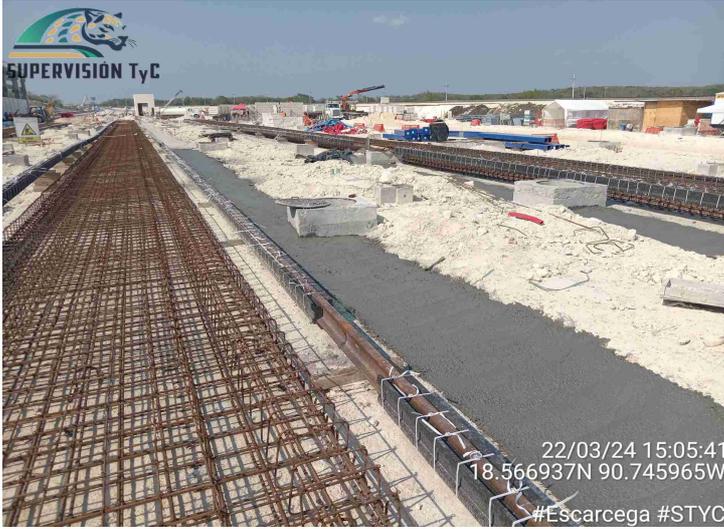
FECHA: 22 marzo 24

Colado de plantilla adicional de la vía 20 en su lado derecho y de la vía 19 en su lado izquierdo

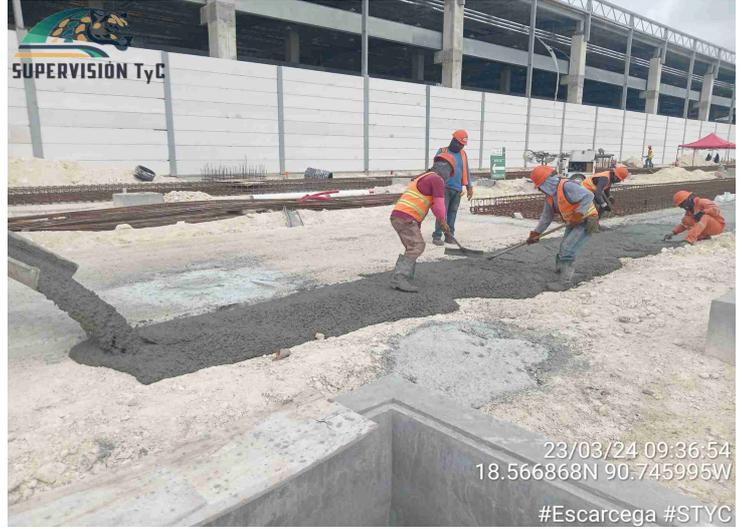
FECHA: 23 marzo 24

Vista del colado de concreto $f_c=100\text{kg/cm}^2$, en sobre ancho izquierdo de la vía 18, a un costado de la cochera

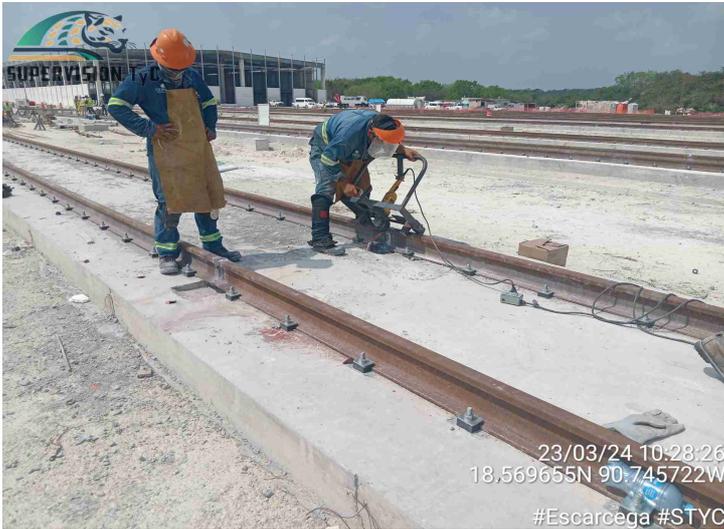
FECHA: 23 marzo 24

Vista del esmerilado del hilo derecho de la vía 20, en el área de playa de vías.

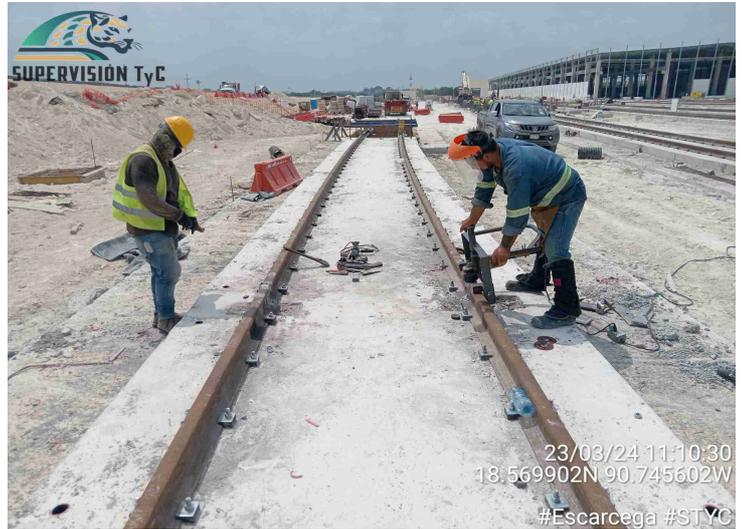
FECHA: 23 marzo 24

Vista del esmerilado en hilo derecho de la tercera fila de la vía 21, en el área de playa de vías.

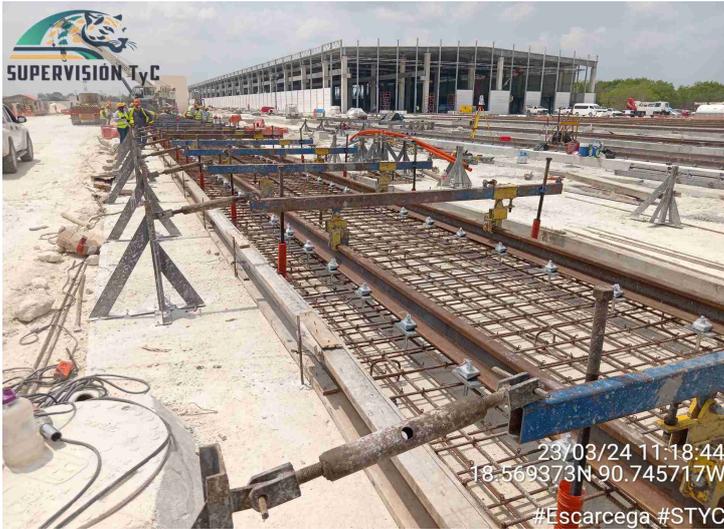
FECHA: 23 marzo 24

Supervisión de la colocación de pórticos, fijaciones tipo placa y cimbras de la vía 20, en el área de playa de vías.

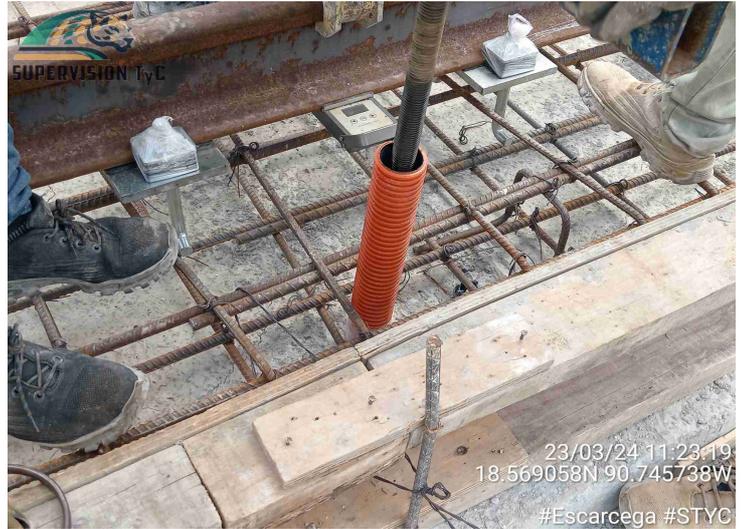
FECHA: 23 marzo 24

Verificación de la revisión del cuarentavo, en la vía placa 20, área de playa de vías.
