REPORTE FOTOGRÁFICO

ACTIVO: TRAMO 01 - TALLERES Y COCHERAS

ESPECIALIDAD: AMBIENTAL

CORTE DEL: 2024-03-22 AL 2024-04-02

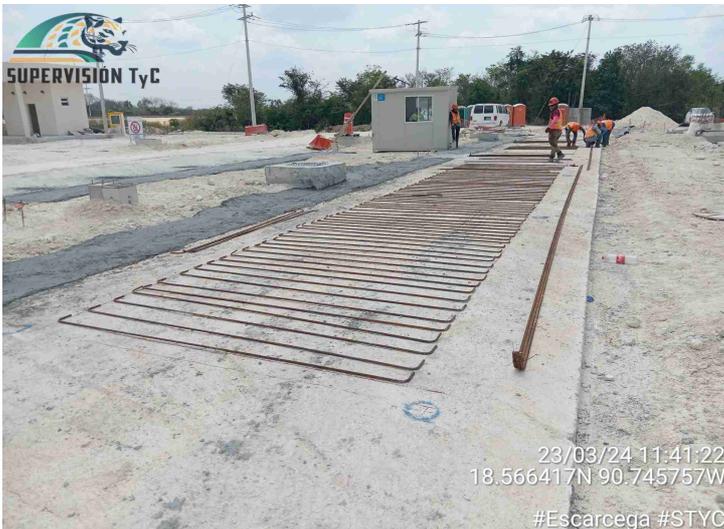
FECHA: 23 marzo 24

Supervisión al habilitado, colocación y armado de parrilla de la vía 19, a un costado de la cochera

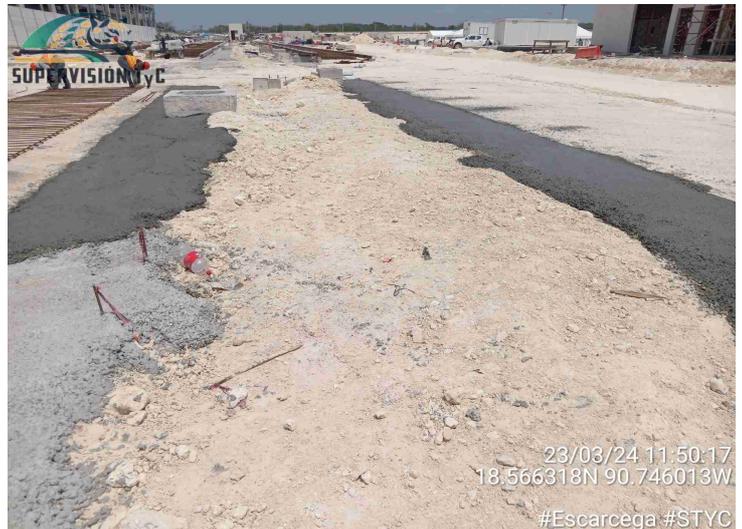
FECHA: 23 marzo 24

Colado de plantilla de concreto $f_c=100 \text{ Kg/cm}^2$, en sobrancho de las vías 19 de lado izquierdo y 20 del lado derecho, a un costado de la cochera.

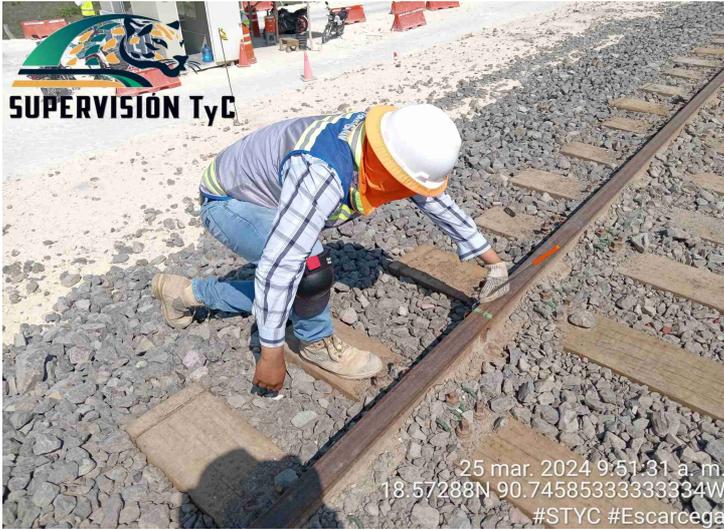
FECHA: 25 marzo 24

Se realiza inspección visual de soldaduras en DS 3 , todas las soldaduras cuentan con desgarre en la parte inferior del cordón.

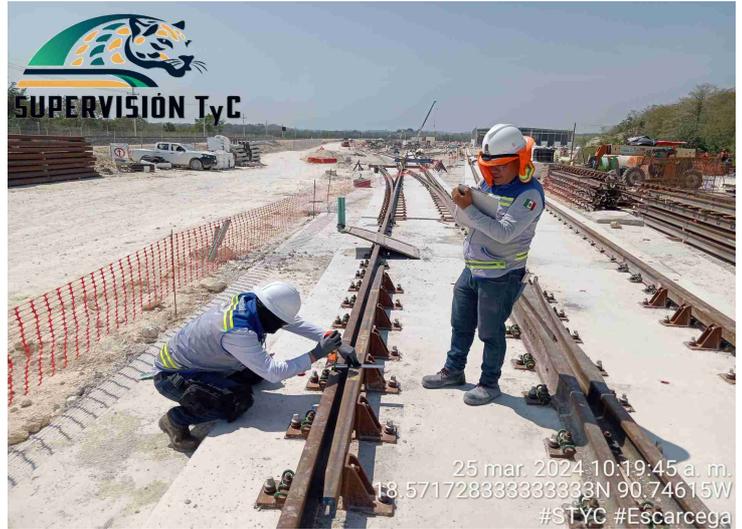
FECHA: 25 marzo 24

Se realizan protocolos de recepción de desvío en DS 3 Y DS 4.

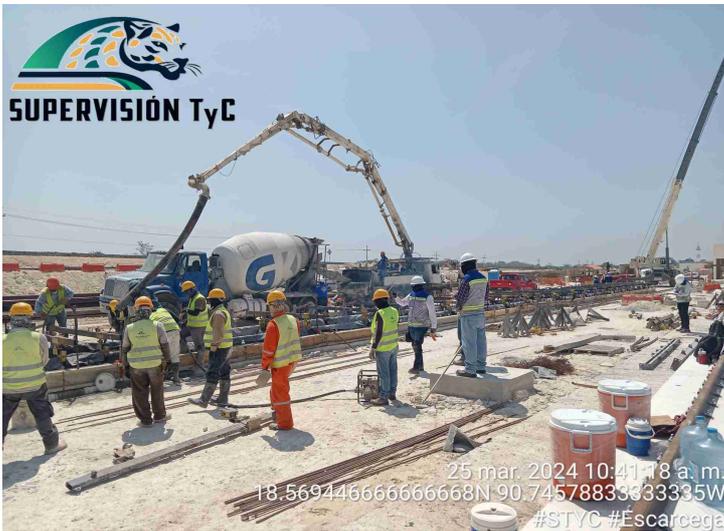
FECHA: 25 marzo 24

Se realiza colado en Via 20 Pk 0+160 tipo 2-A.

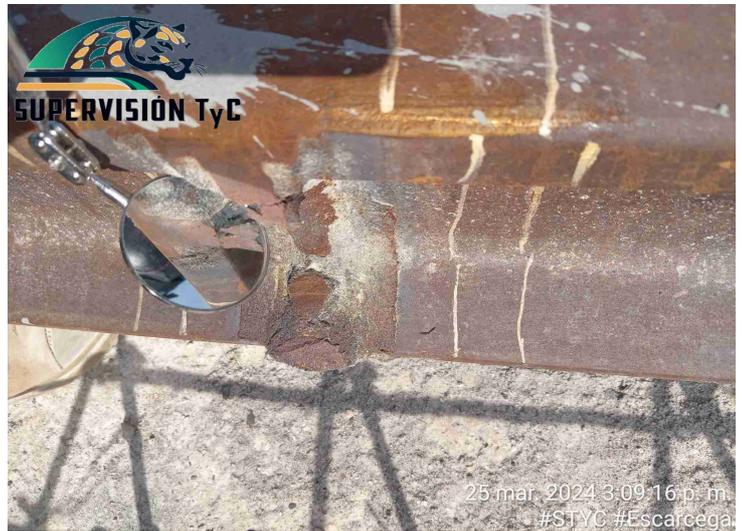
FECHA: 25 marzo 24

Inspección visual de soldadura 215 CE.

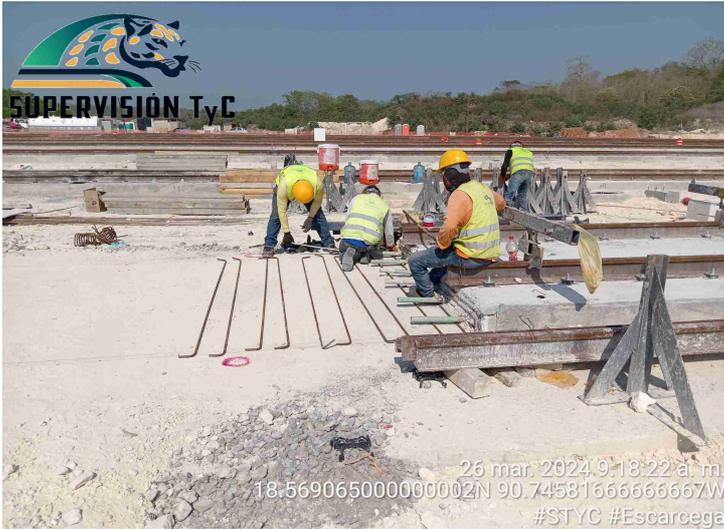
FECHA: 26 marzo 24

Vía 19 tipo 2-A colocación de barras de acero Pk 0+450

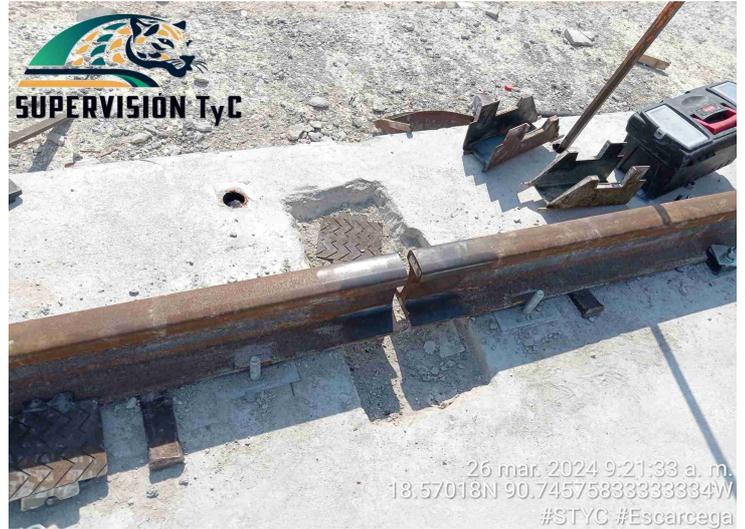
FECHA: 26 marzo 24

Limpieza de rieles para soldaduras en vía 19 Pk 0+350.

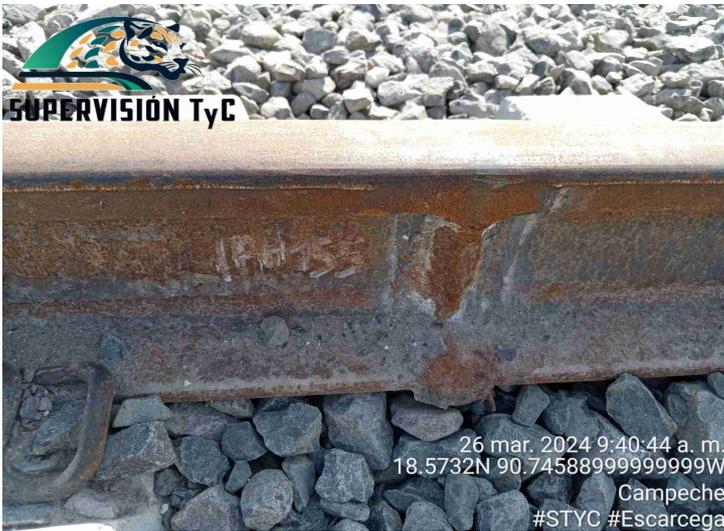
FECHA: 26 marzo 24

Soldadura 155 Vía ladero 0+190 con desgarre interno.

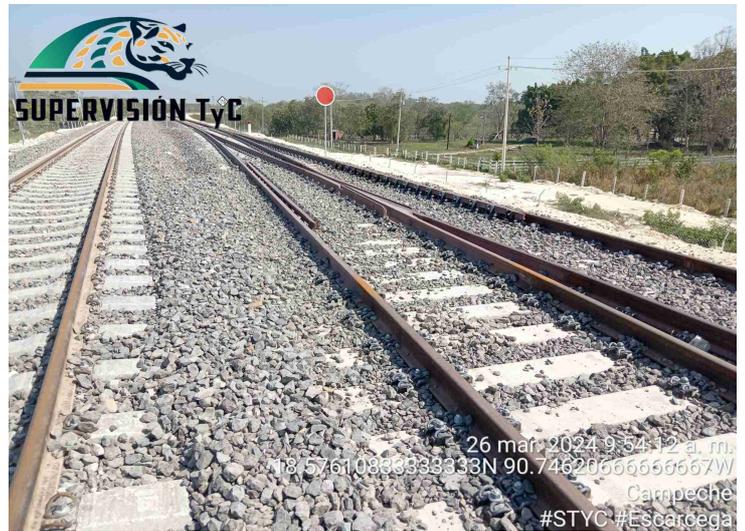
FECHA: 26 marzo 24

VG 2 con soldaduras al 100%.

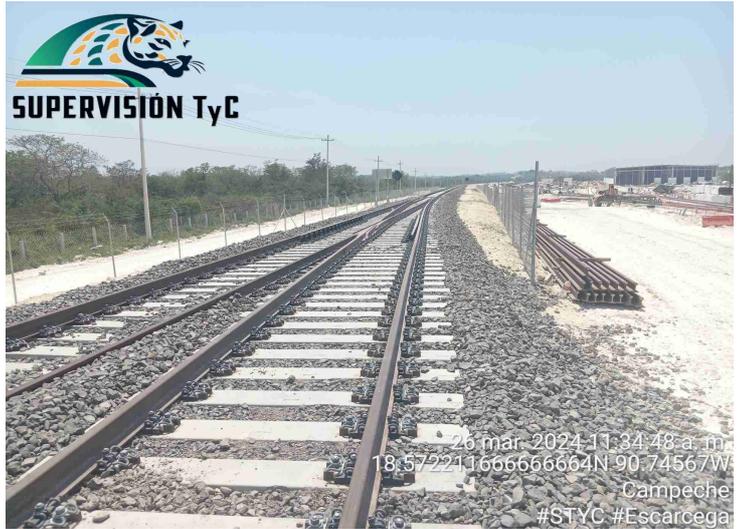
FECHA: 26 marzo 24

VG 1 cuenta con soldaduras al 100%.

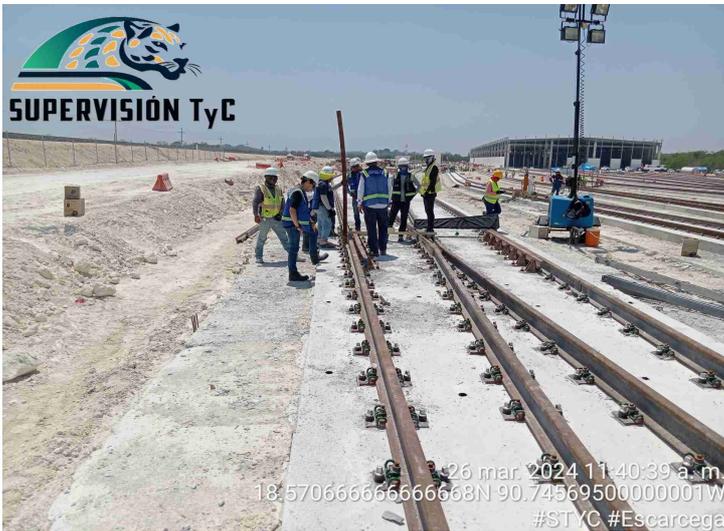
FECHA: 26 marzo 24

Personal de CMR realiza trabajos de ajuste en cota de protección en DS 9.

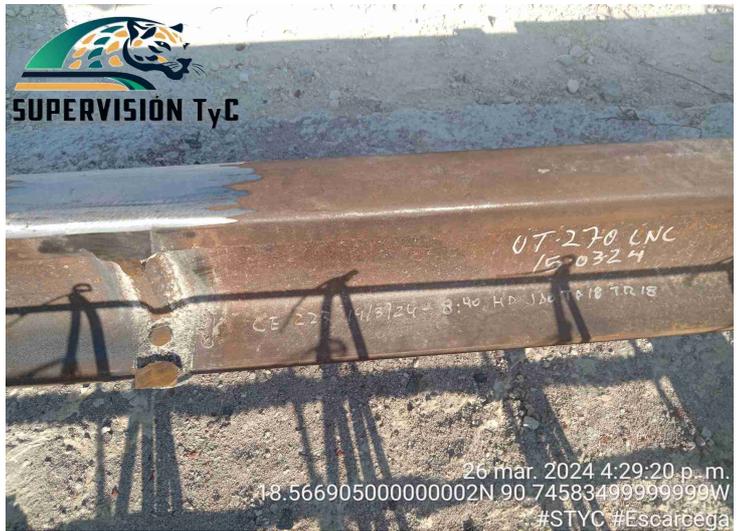
Esmerilado de soldadura 223 hilo izquierdo vía 20 Pk0+460.

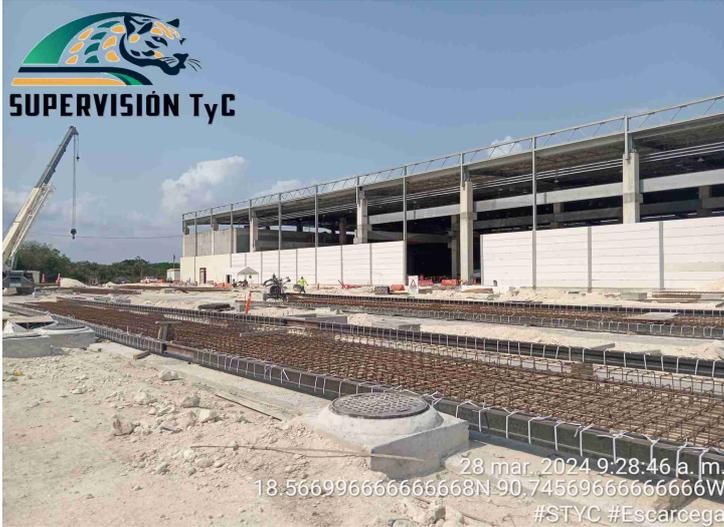
Vía 21 tipo 3 Sin actividades .

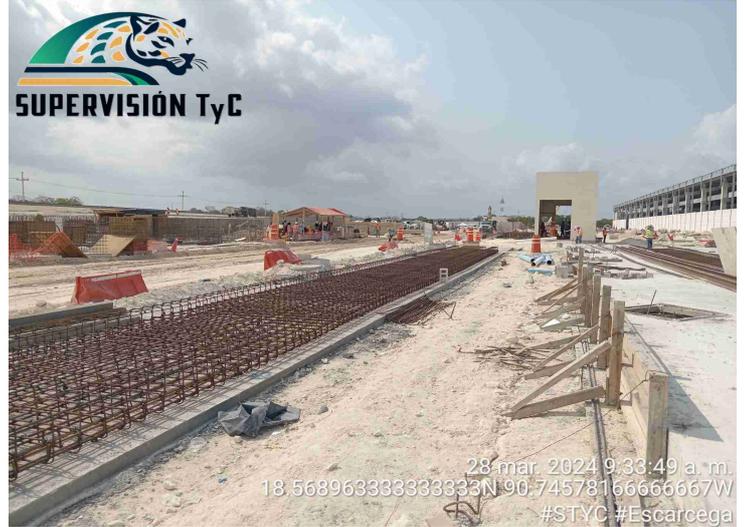
Vía 21 y 20 tipo 3 Sin actividades .

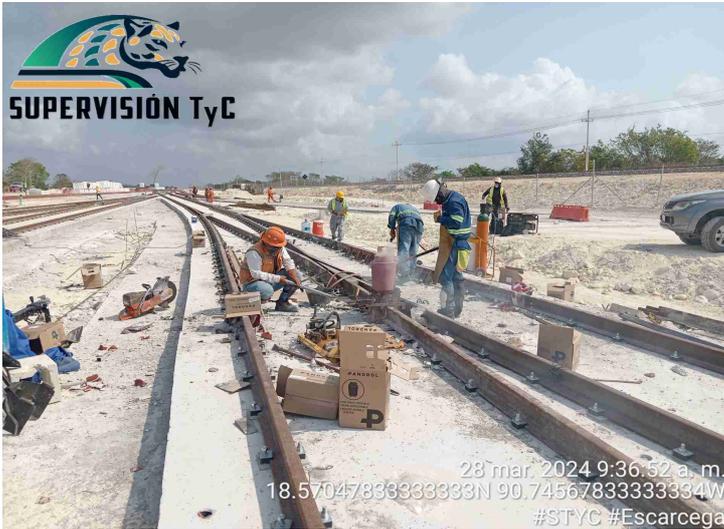
Soldaduras en DS 9 en puntas finales de corazón del desvío.

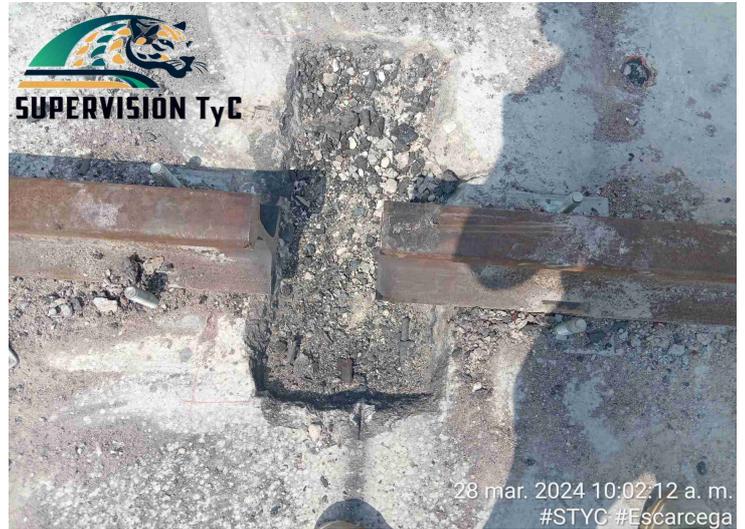
Corte de acero de refuerzo vía 19 PK 0+280

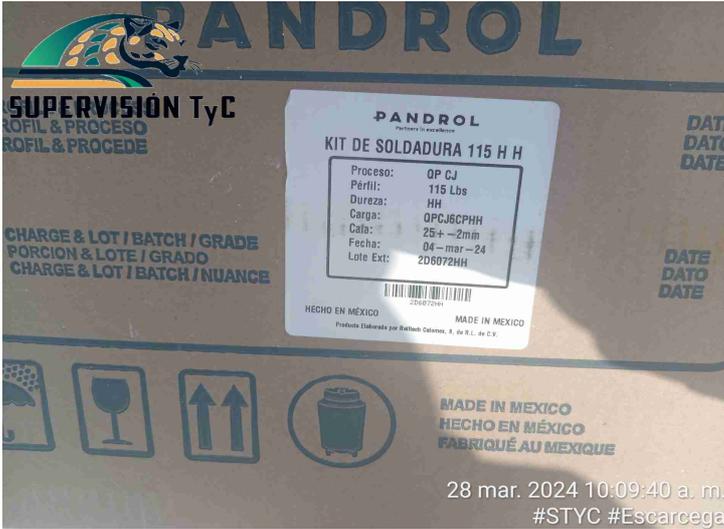
Lote de soldadura 2D6072HH localizado en emplazamiento Escárcega utilizado en DS 9.

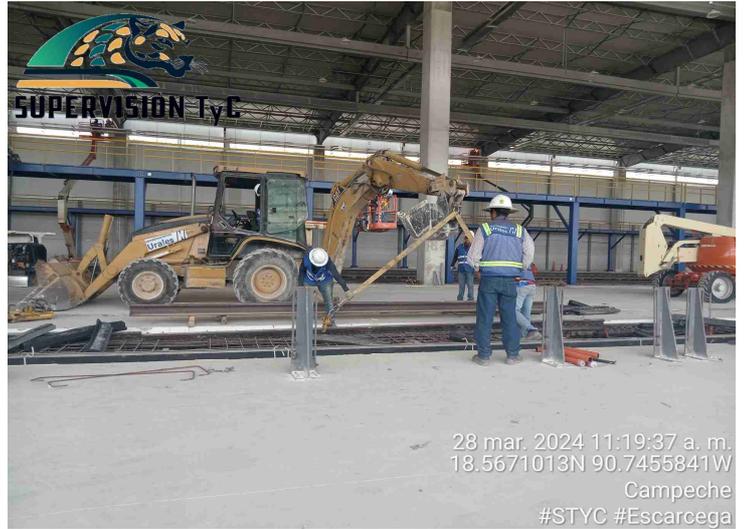
Colocación de cupón en vía 14 tipo 3 para sustituir soldadura 272.

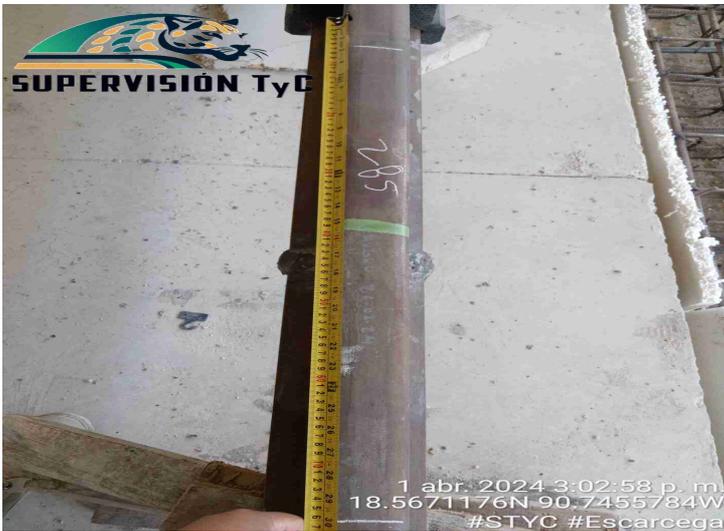
Medición con flexómetro en soldadura aluminotérmica 285 se realiza medición en cara activa y superficie de rodadura en Vía 15 Riel derecho Pk 0+455.5 referente a la longitud de esmerilado.

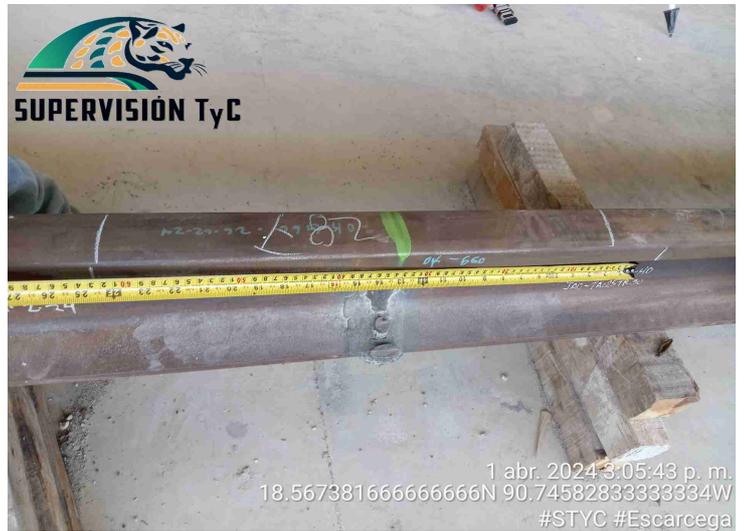
Medición con flexómetro en soldadura aluminotérmica 287 se realiza medición en cara activa y superficie de rodadura en Vía 15 5 referente a la longitud de esmerilado. Riel derecho Pk 0+455.5

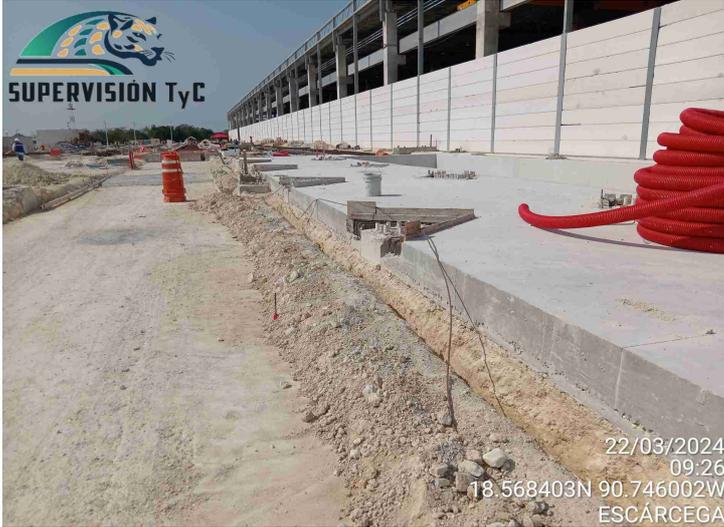
Vías de servicio, vía 18. Se observa apertura de zanja para colocación de cable calibre 2/0 para sistema de tierras.

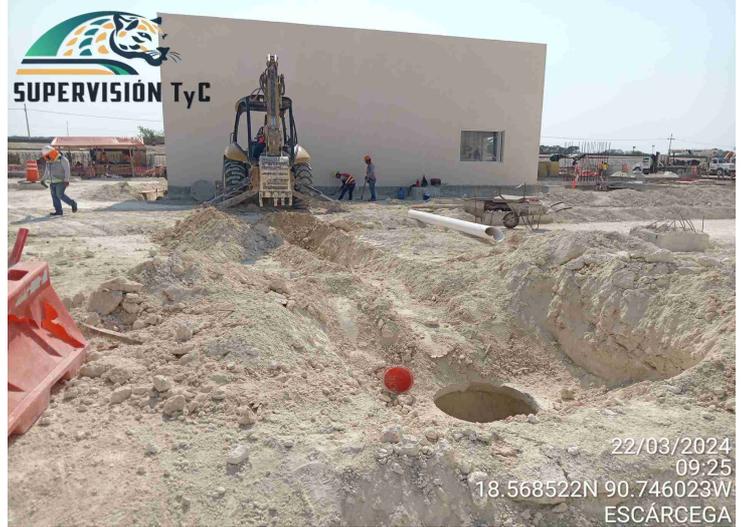
Vías exteriores. Se observan trabajos de excavación para la colocación de banco de ductos.

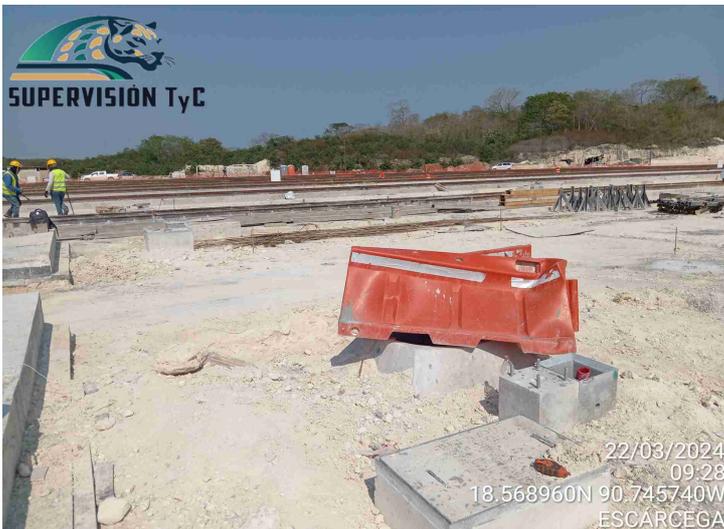
Playa de vías. Se observa colocación de bases para poste y registros 30x30cm prefabricados.

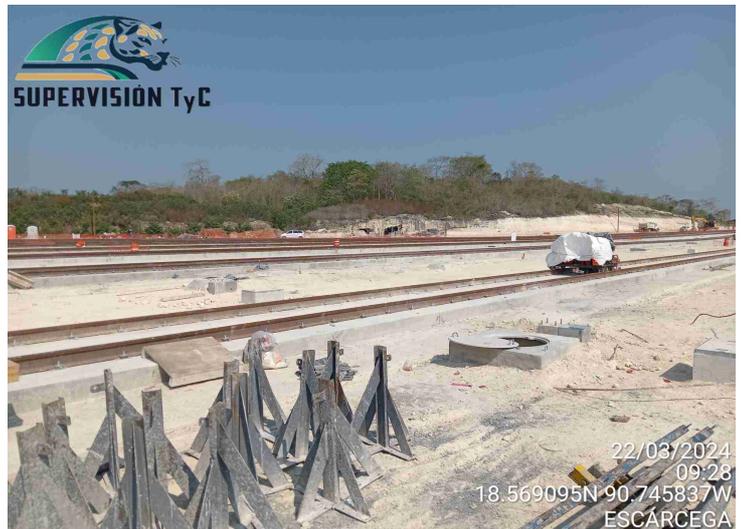
Playa de vías. Se observa colocación de bases para poste y registros 30x30cm prefabricados.

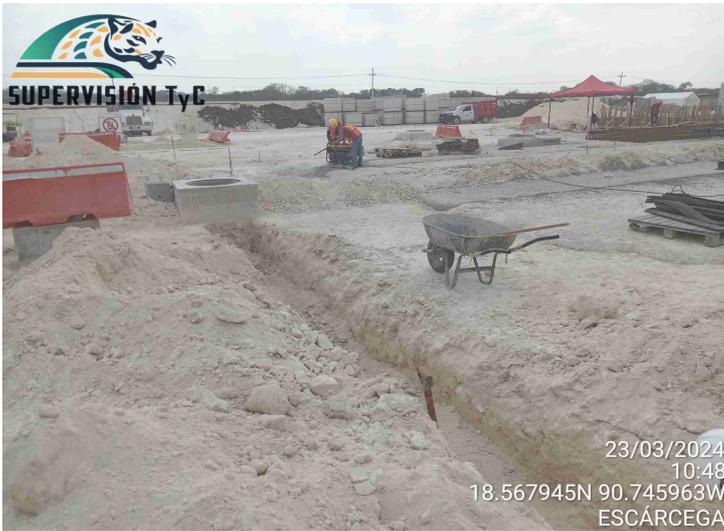
Vías de servicio. Se observa zanja para colocación de banco de ductos, debido a modificación de trayectoria.

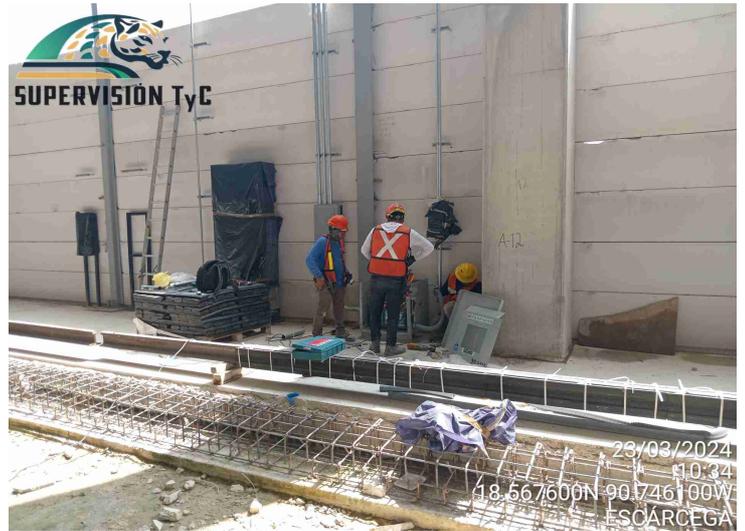
Taller. Se observa trabajo de colocación de canalización de transformador seco.

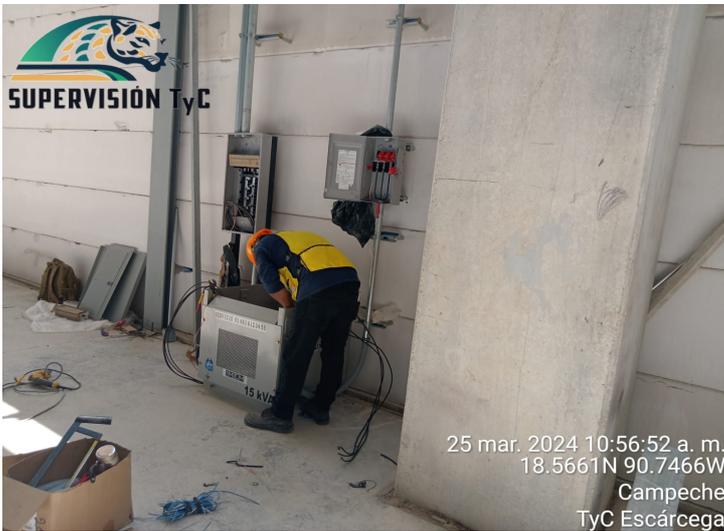
Taller, eje TA/T12-T13. Se observan trabajos de cableado de desconector a 440V a transformador seco 30kVA para alimentación de tablero CN220-2

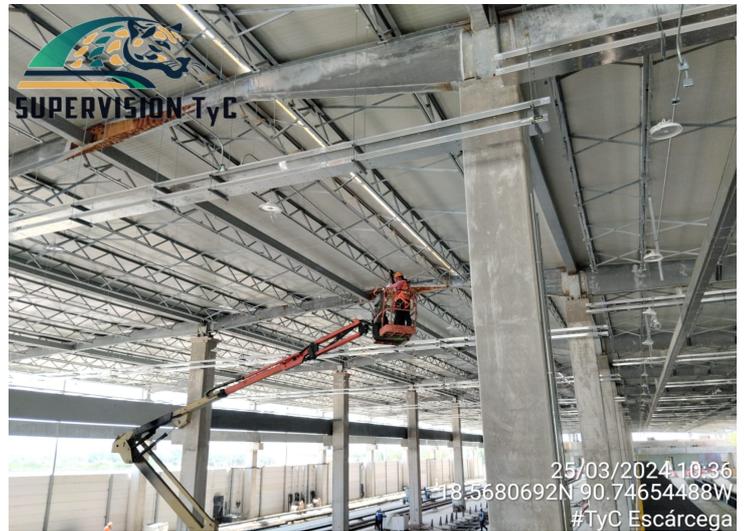
Taller. Se observan trabajos de cableado de charola a lámpara, dejando preparación para su conexión.

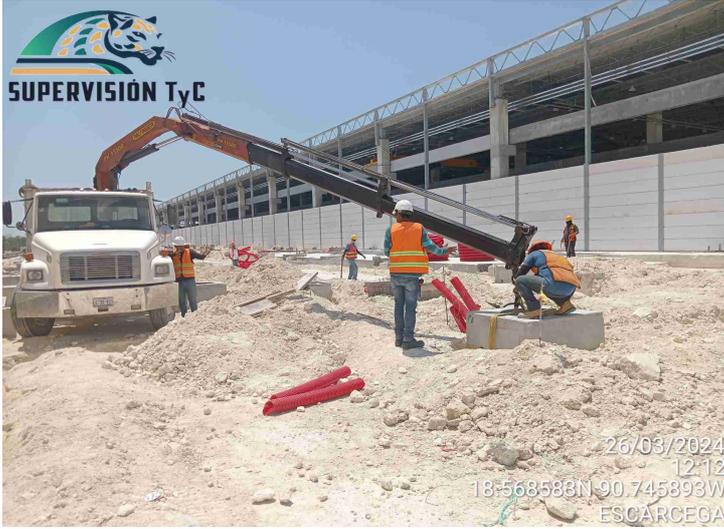
Se observa colocación de registro en área de vías exteriores.

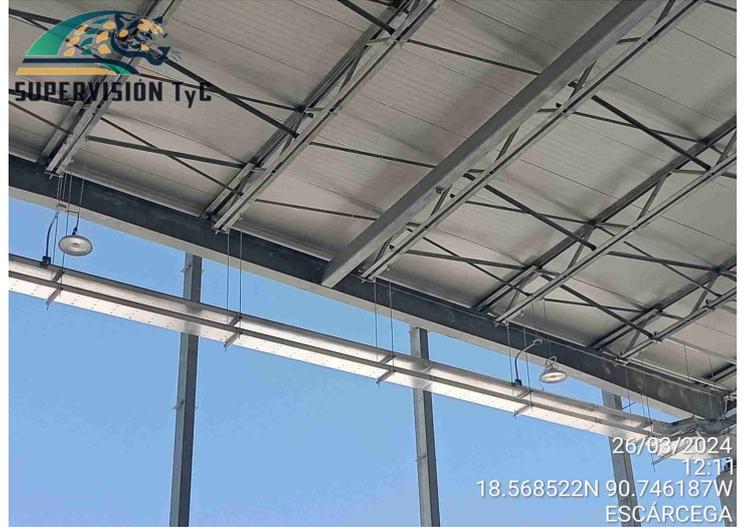
Taller, eje TA-TB/T19. Se observa colocación de conector para lámparas.

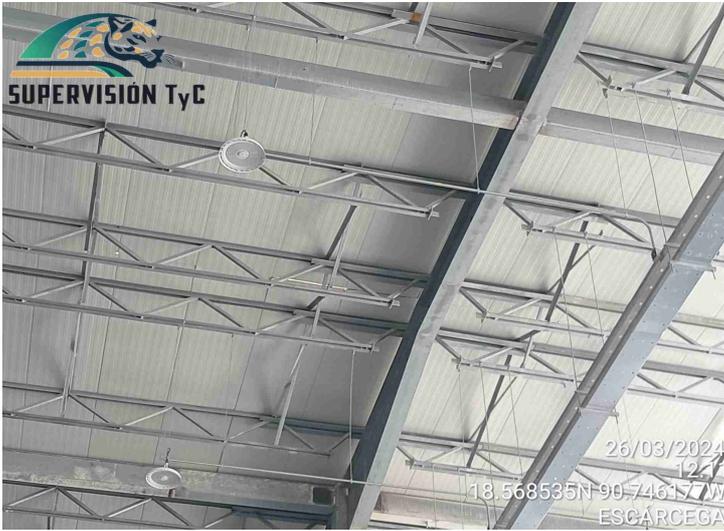
Taller, eje TB-TC/T17-T18. Se observa colocación de conector para lámparas.

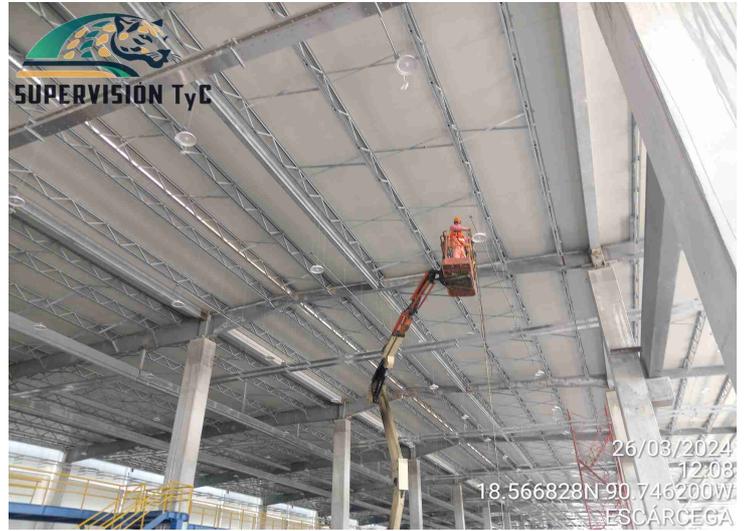
Taller, eje TB-TC/T11-T12. Se observa cableado de circuitos a lámparas, dejando pendiente la conexión a circuito principal.

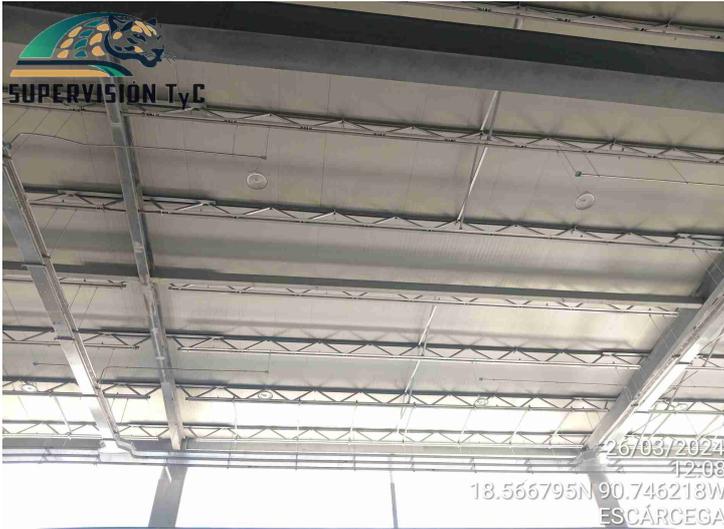
Taller, eje TA-TB/T14-T5. Se observa colocación de canalización tubo conduit para alimentación de lámparas desde circuito de charola.

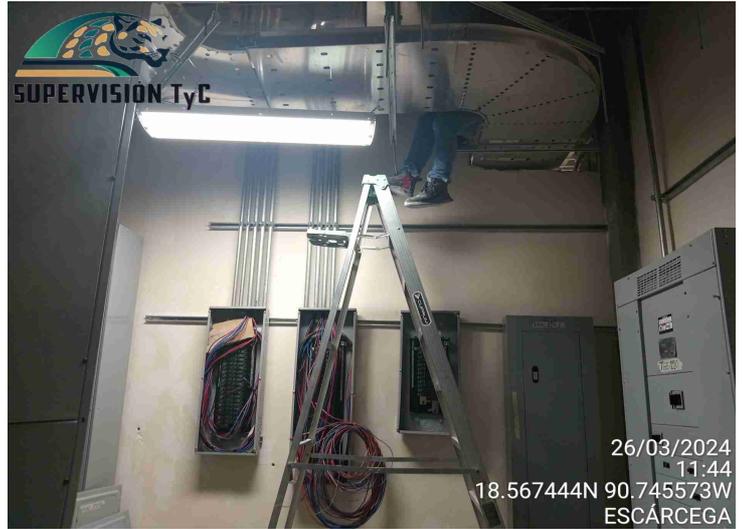
Sala baja tensión. Se observan trabajos de canalización en tablero HVAC3.

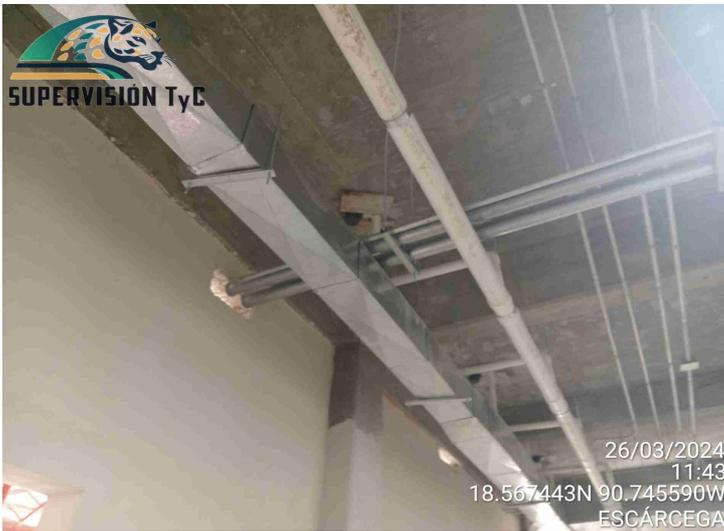
Área mantenimiento auxiliar. Se observa canalización para alimentación de compresores y secador.

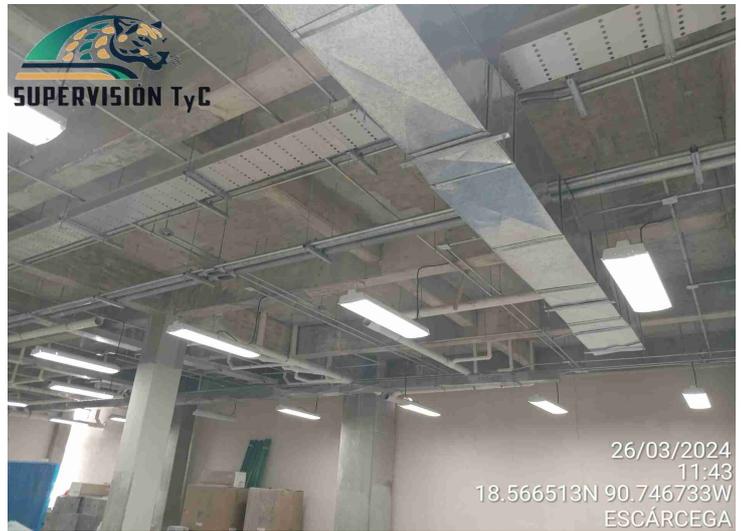
Área mantenimiento auxiliar. Se observa canalización para alimentación de compresores y secador.

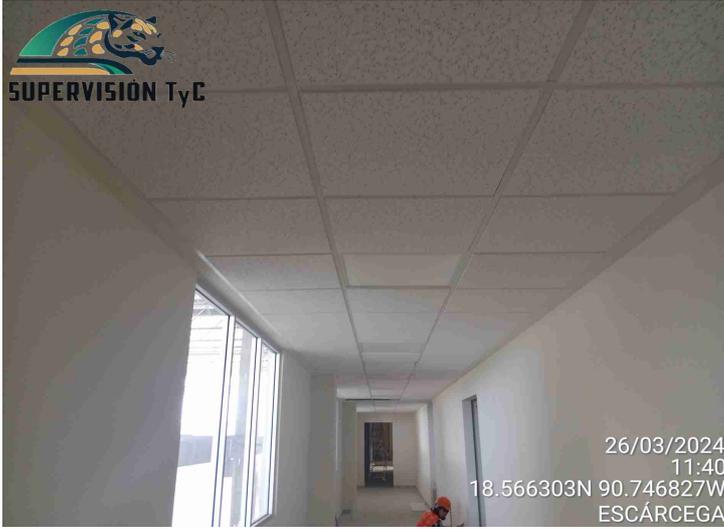
Mezzanine, eje TB-TC/T2-T3. Se observa colocación de luminarias para plafón en pasillo del área de oficinas.

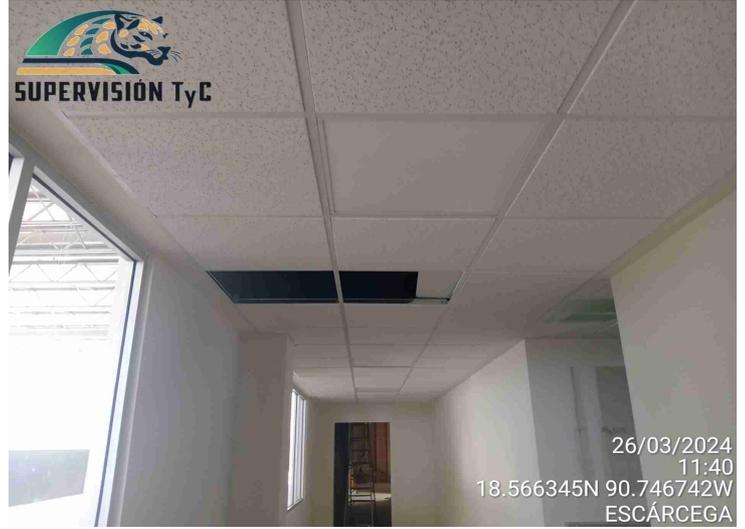
Mezzanine, eje TB/T2-T3. Se observa colocación de luminarias para plafón en pasillo del área de oficinas.

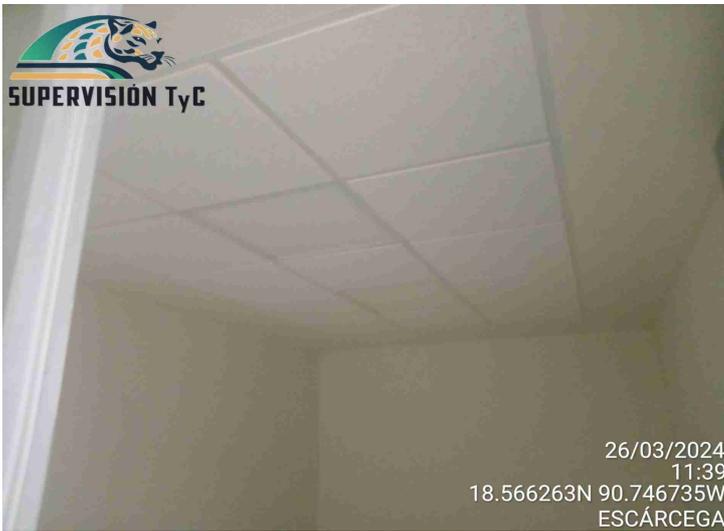
Mezzanine, oficinas. Se observa colocación de luminaria para plafón en oficina.

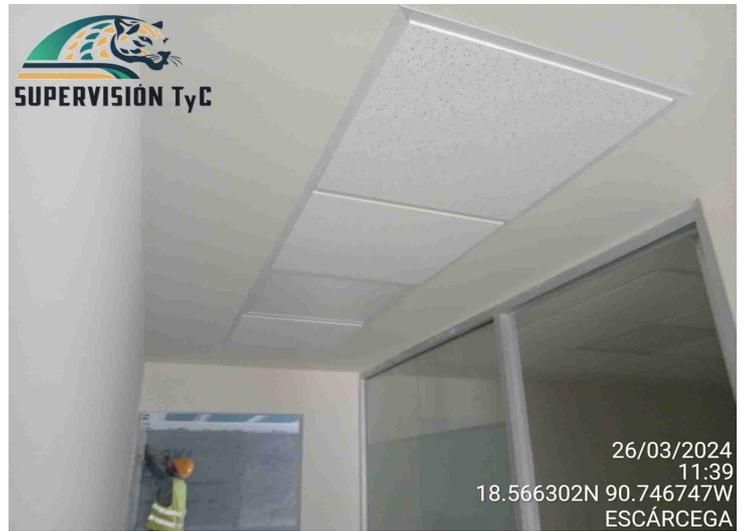
Mezzanine, oficinas. Se observa colocación de luminaria para plafón en pasillo del área de oficinas.

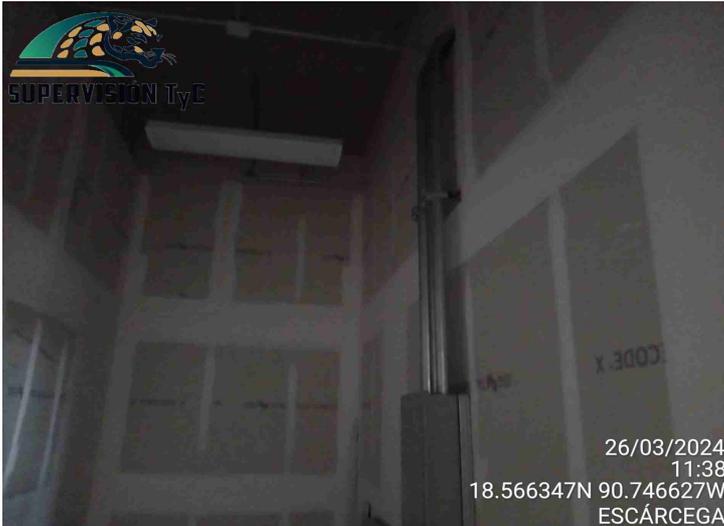
Mezzanine, sala SITE. Se observa canalización para alimentador de tablero de contactos regulados.

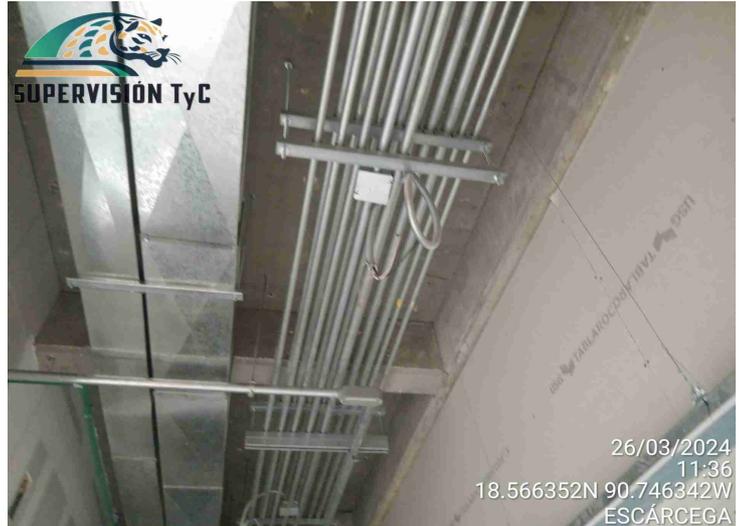
Mezzanine, eje TB/T2-T3. Se observa colocación de tubo flexible para alimentación de lámparas en pasillo.

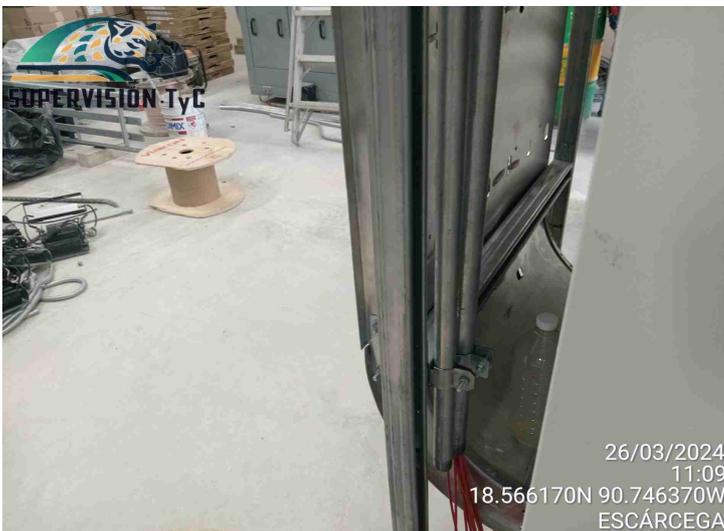
SAF. Se observa canalización y cableado para alimentación a generador con alimentación a 127V.

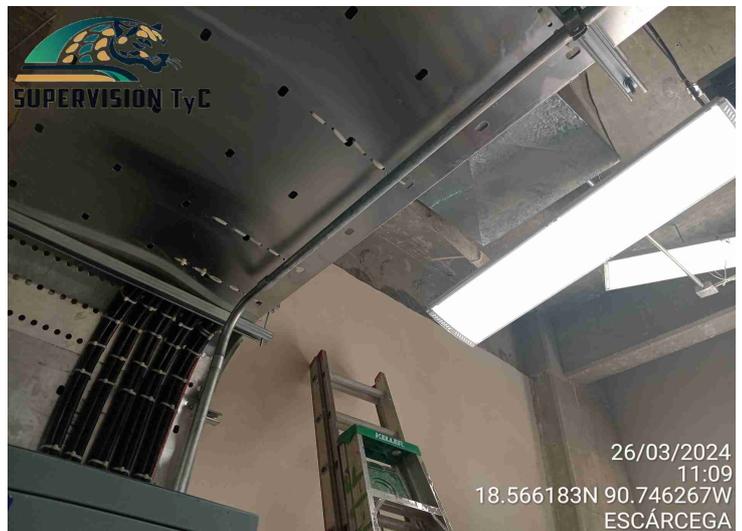
SAF. Se observa canalización y cableado para circuitos a 127 de tablero de transferencia.

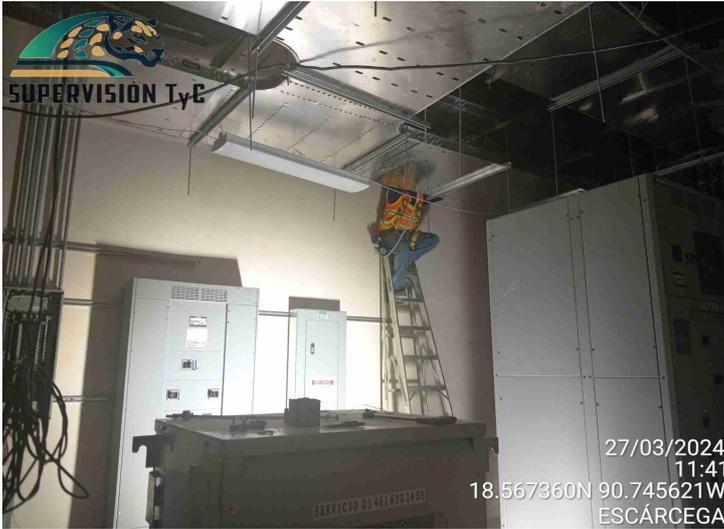
Sala baja tensión. Se observan trabajos en charola para nivelación y próximo cableado.

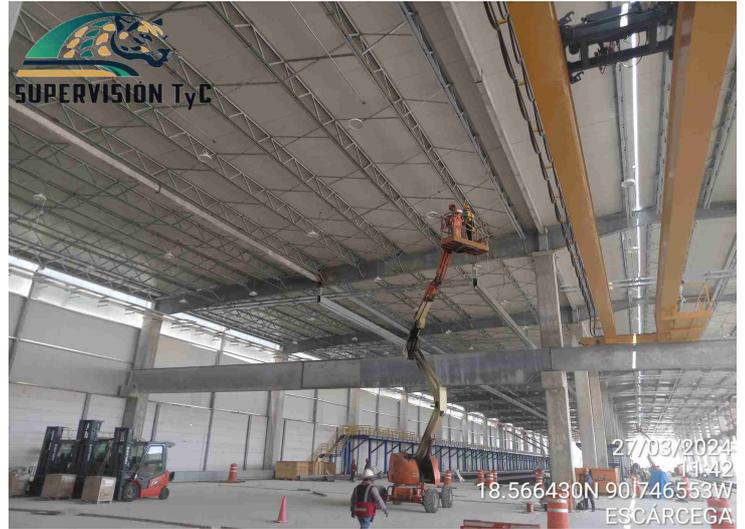
Taller. Se observa que continúan actividades de cableado para alimentación de las lámparas.

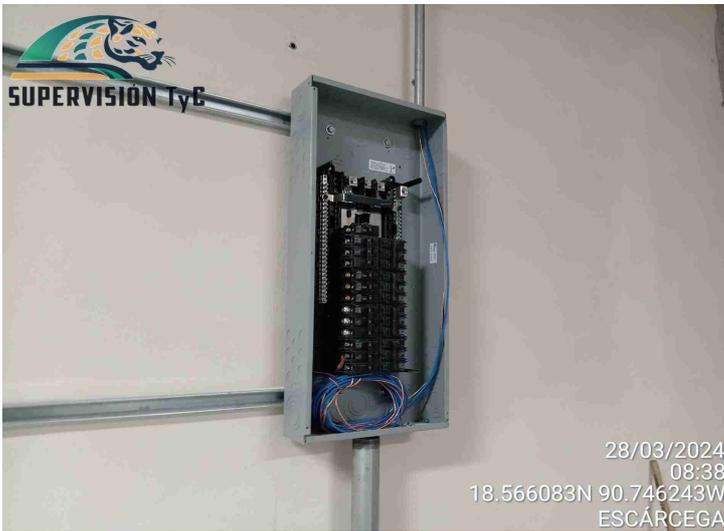
Sala baja tensión. Se observa cableado en tablero de contactos normales.

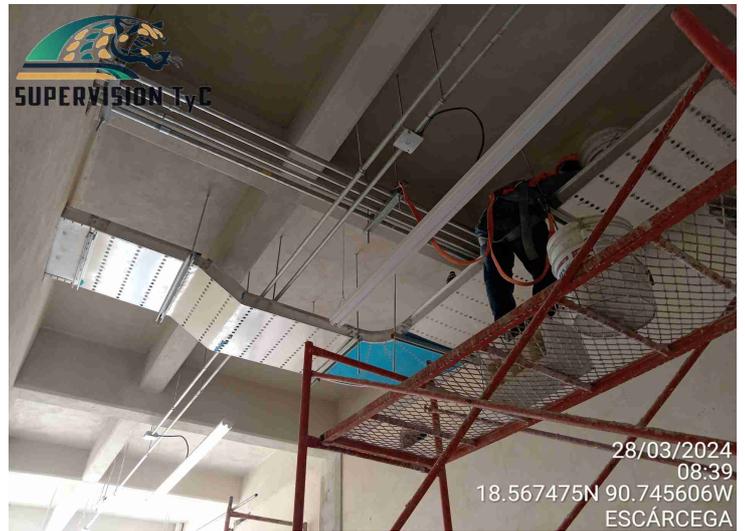
Mezzanine, planta baja. Se observan actividades en pasos de charola en paredes.

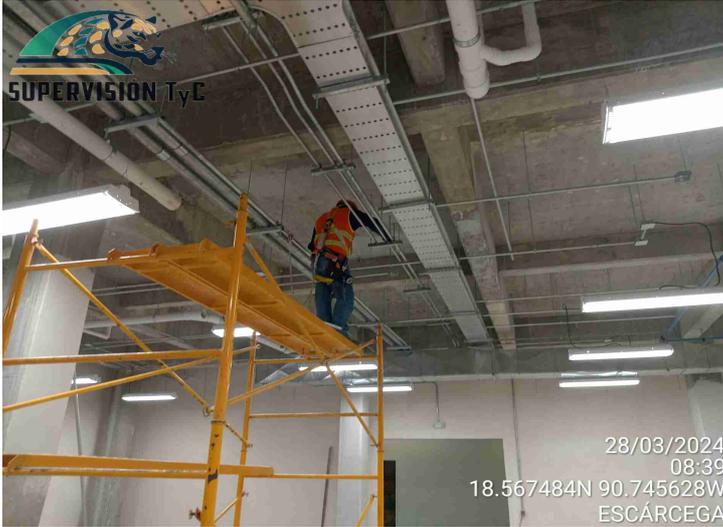
Mantenimiento auxiliar. Se observan actividades con colocación de canalización tubo conduit para alimentación de circuitos de contactos.
